ARRAS (PAS-DE-CALAIS)

rue Victor Leroy

nouvelles données sur les fortifications d'Arras

RAPPORT FINAL D'OPÉRATION
DIAGNOSTIC

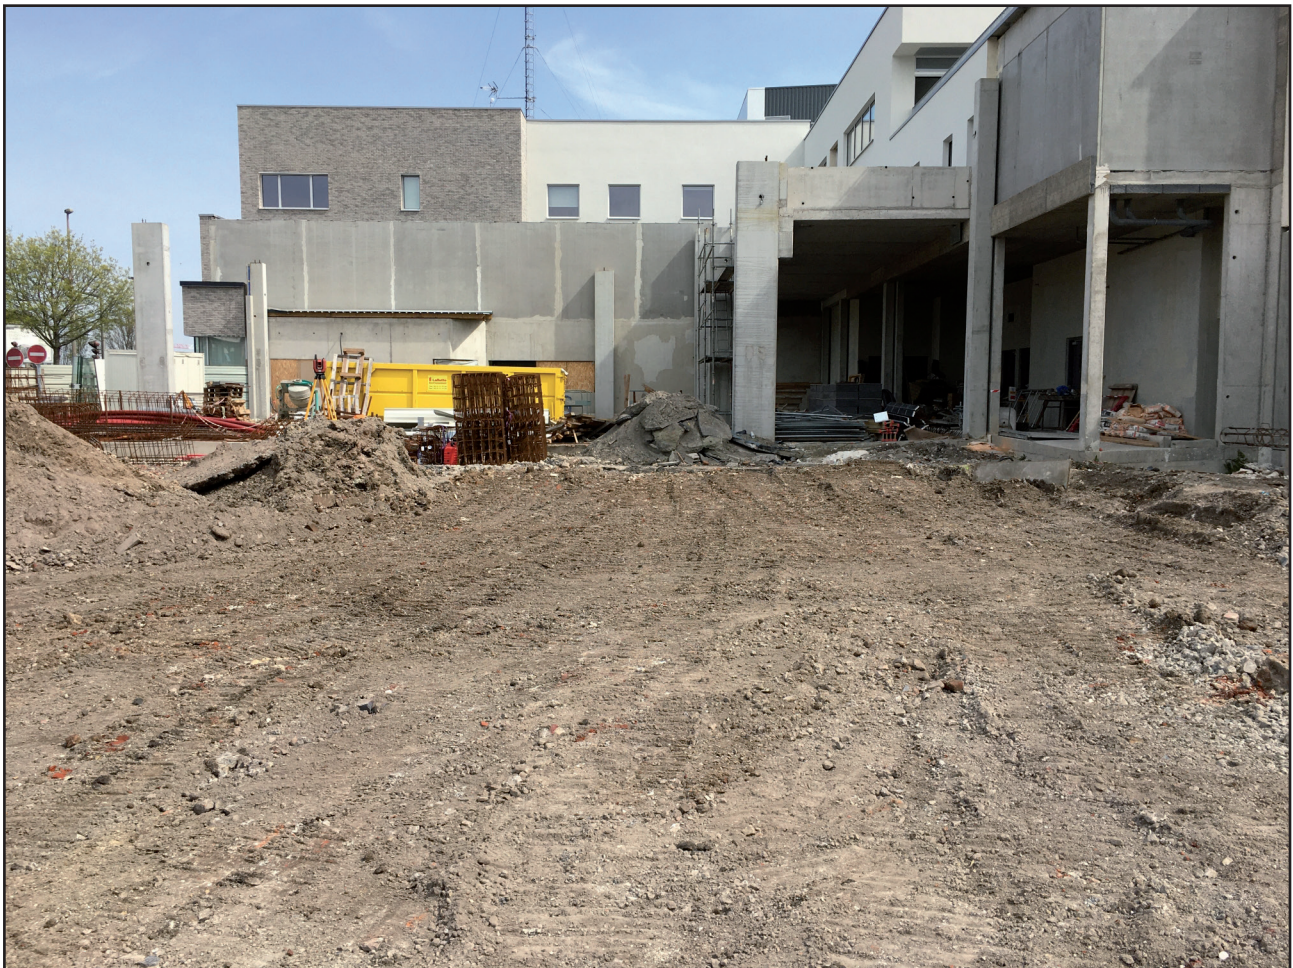
Fig. 5 : Arras, rue Victor Leroy, chantier de reconstruction du SDIS et zone d'intervention archéologique (phase 4), cliché DA, CD 62.

Le département du Pas-de-Calais prévoit le réaménagement et la reconstruction du service d'incendie et de secours (SDIS) situé à Arras, rue Victor Leroy sur une surface de 5749 m² (Fig. 5, p. 28).

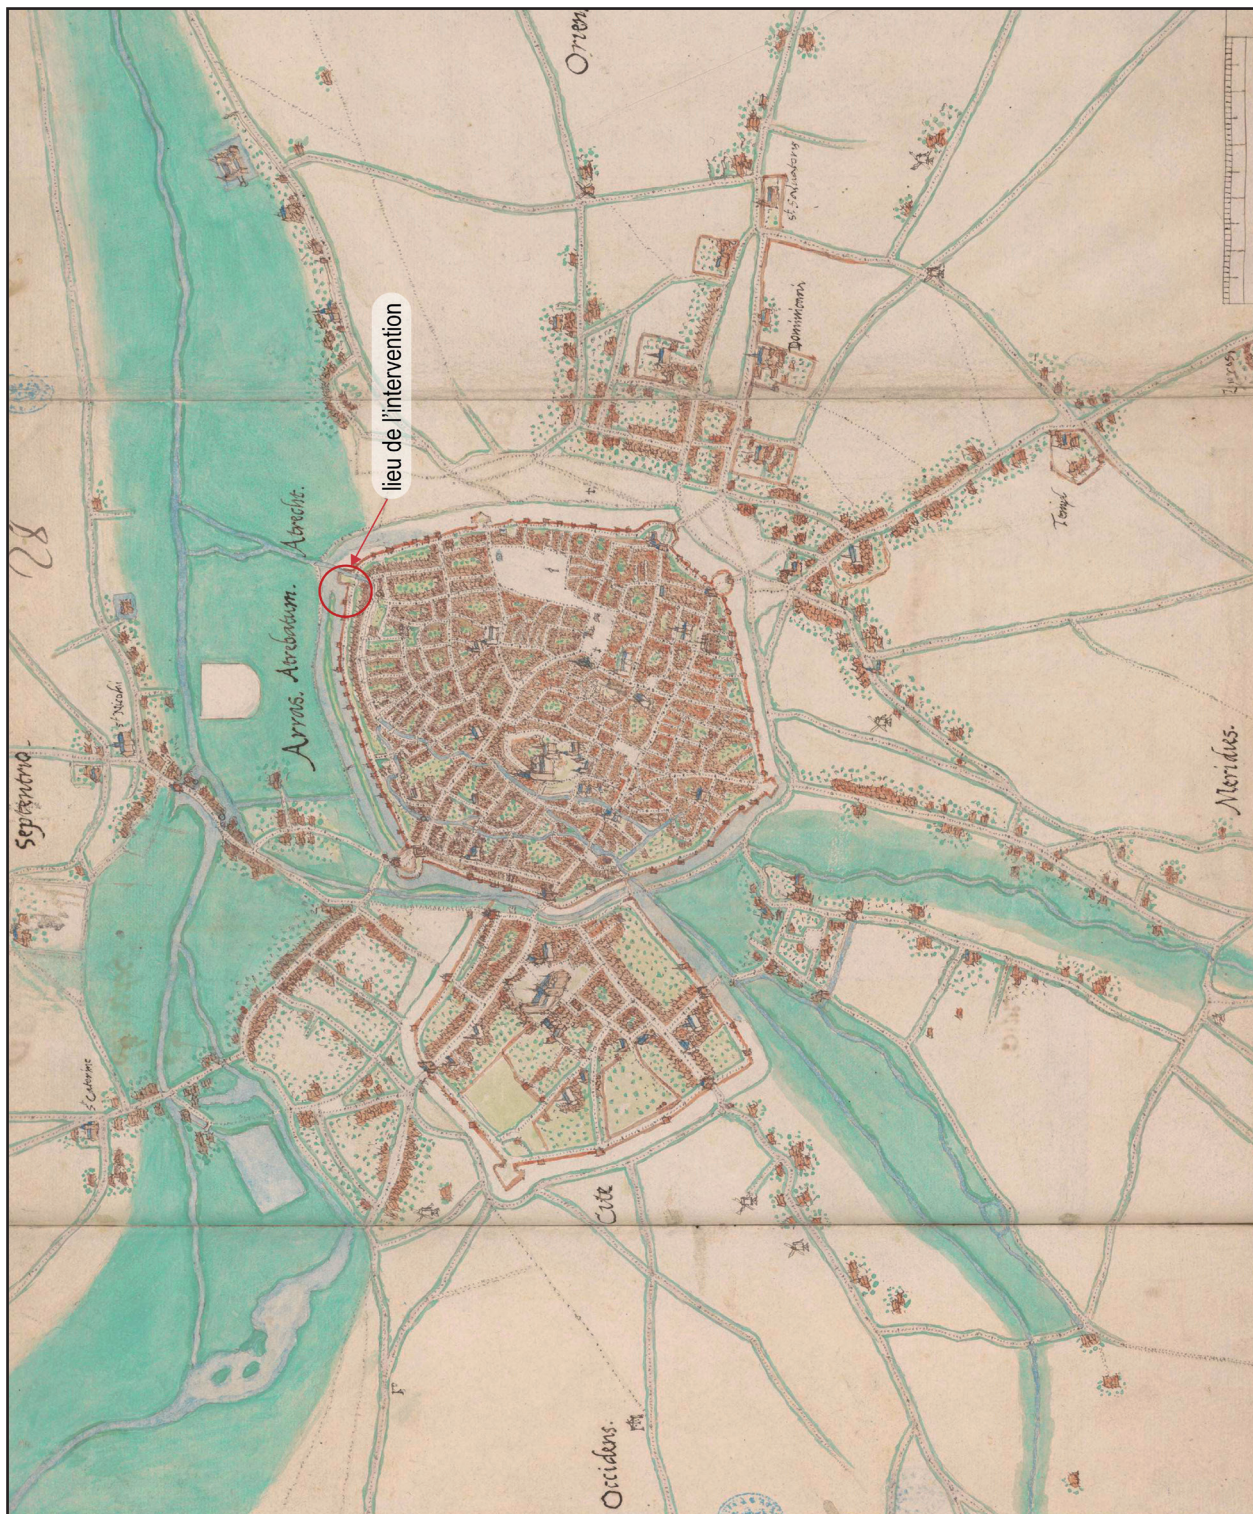
Fig. 8 : Arras, rue Victor Leroy, plan d'Arras en 1545 par Jacques Deventer de 1545 (fonds documentaire du SAM d'Arras).

La parcelle diagnostiquée se trouve sur le tracé du périmètre fortifié d'Arras-Ville édifié au XII^e s. (Fig. 8, p. 32). Zone d'interface entre la zone humide de la vallée de la Scarpe située au nord et la crête du plateau crayeux à l'est, ce secteur a toujours représenté une fragilité dans le périmètre défensif arrageois, ce qui lui a valu une attention particulière entre les XII^e et XIX^e s.

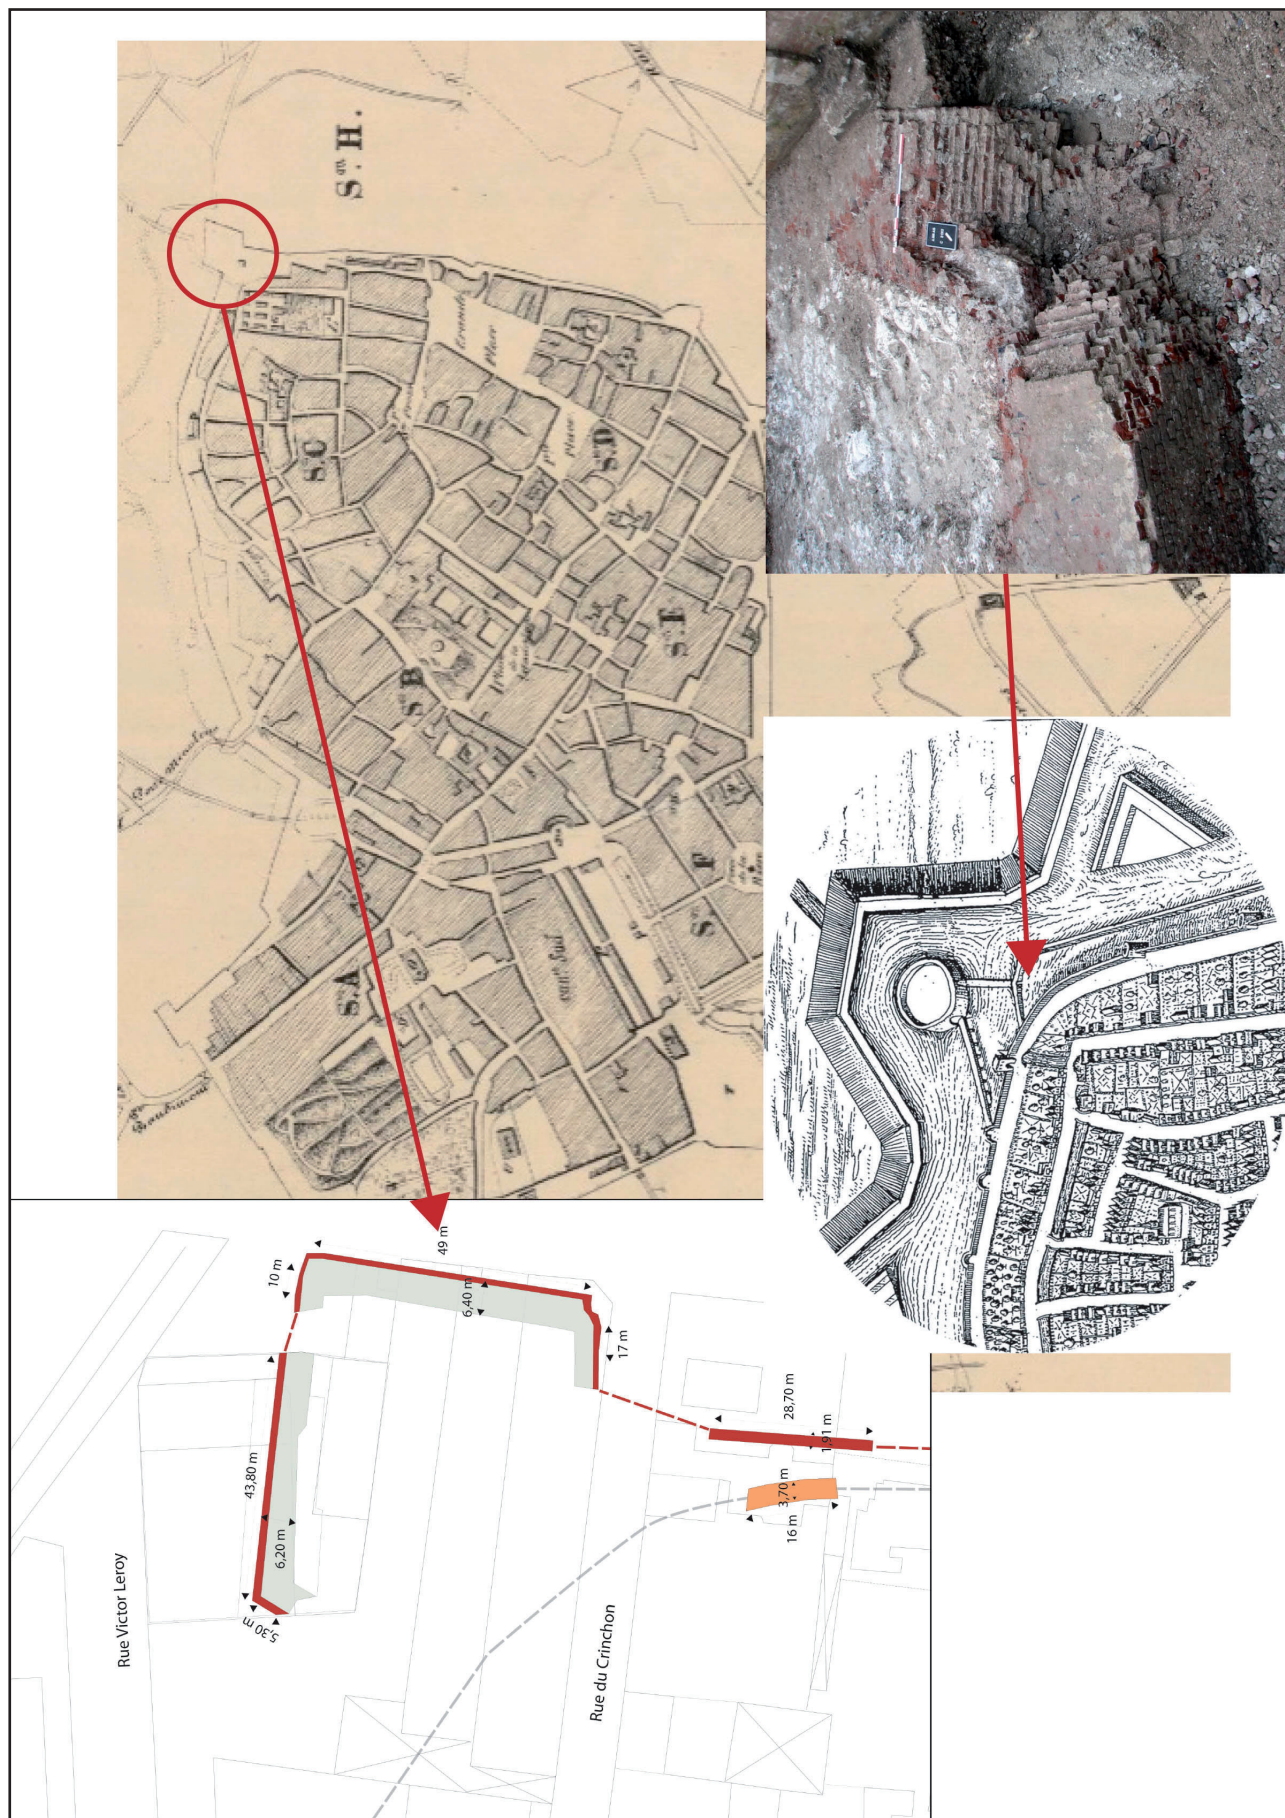
Fig. 11 : Arras, rue Victor Leroy, différents éléments fortifiés mis au jour à l'angle de l'avenue Paul Michonneau et de la rue du Crinchon, M. Béghin - SAM, Arras.

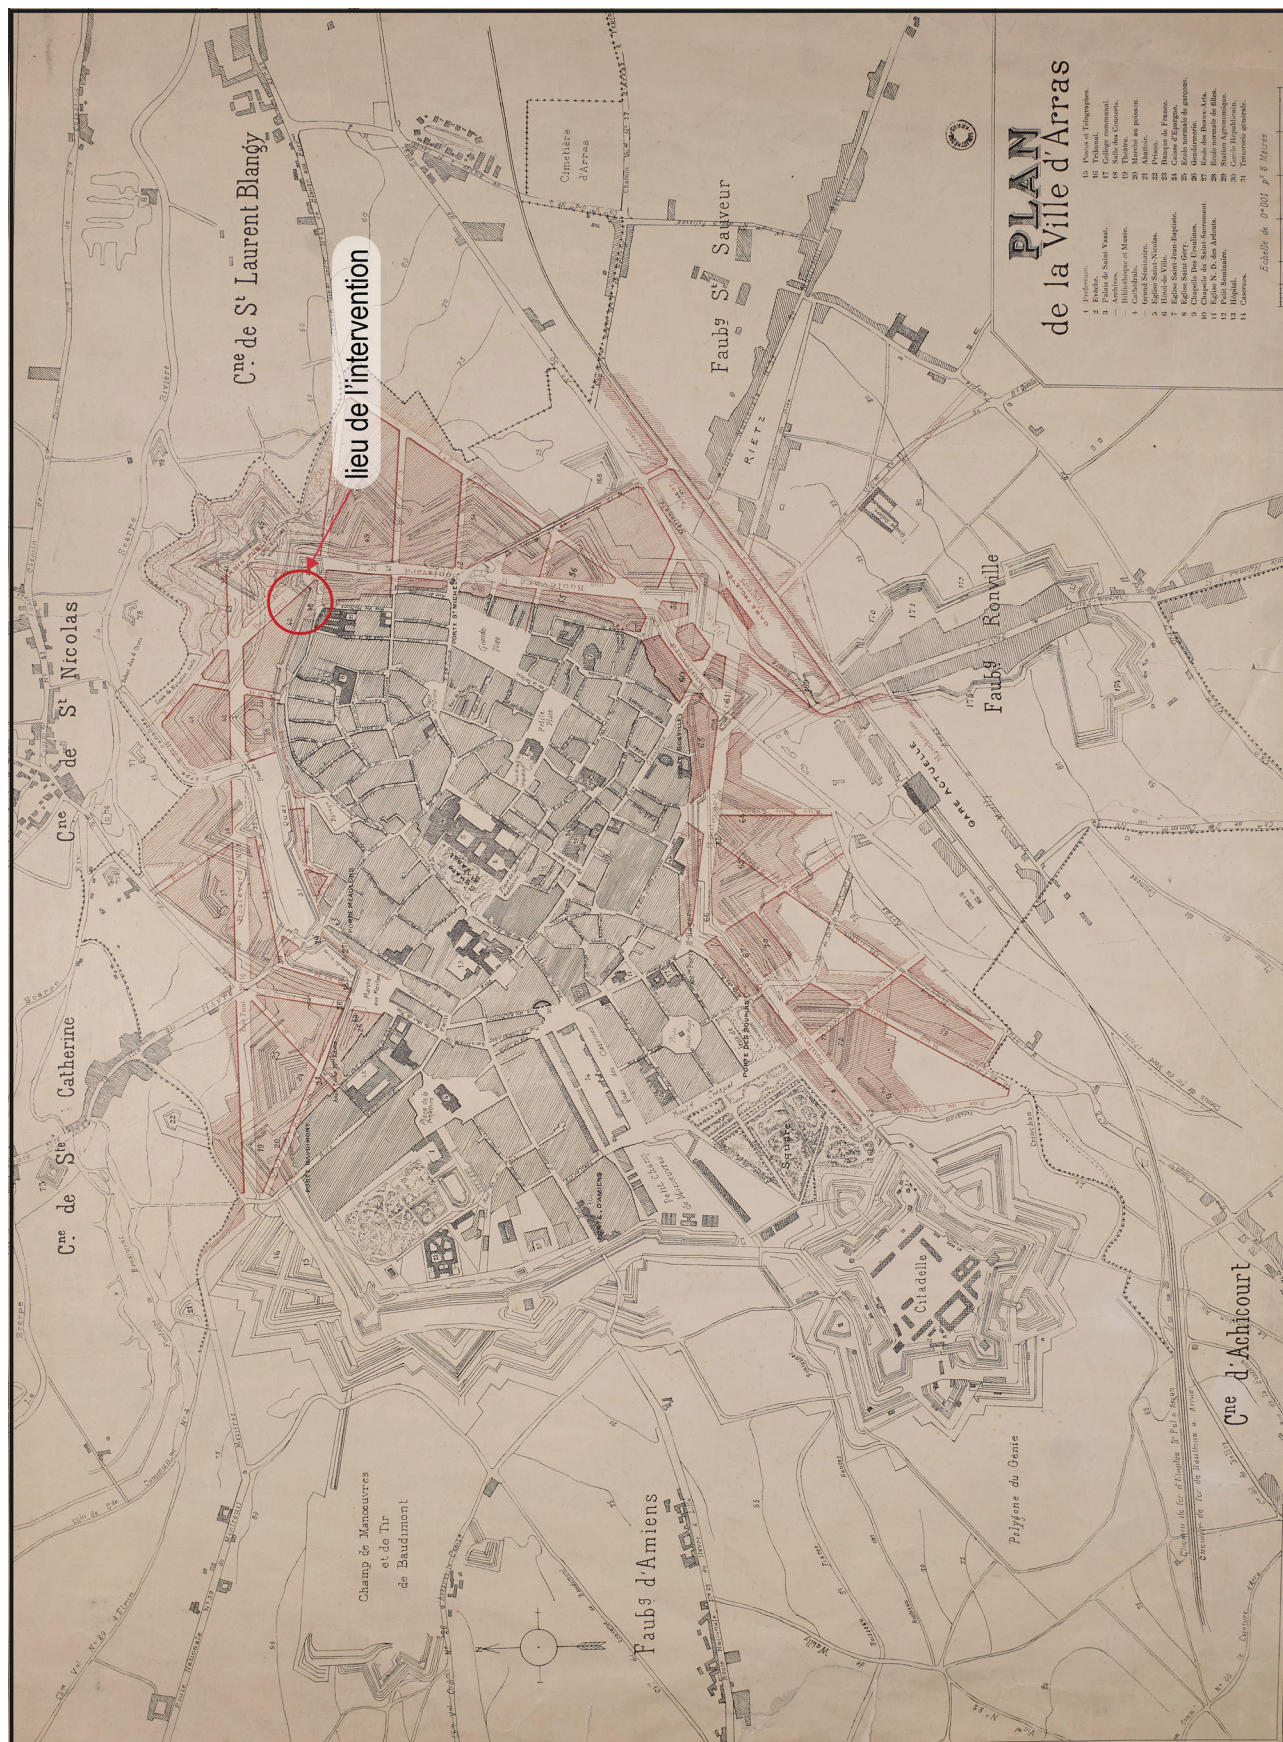
Fig. 15 : Arras, rue Victor Leroy, plan de démantèlement des fortifications et d'aménagement de la ville d'Arras à la fin du XIX^e s. (fonds documentaire du SAM d'Arras).

À partir de 1889, le lancement du démantèlement des fortifications d'Arras a métamorphosé ce secteur (Bulté et al., 2003, p. 39). Le secteur de la parcelle ici diagnostiquée connaît une phase active de travaux de démolition entre 1895 et 1897 (Fig. 15, p. 40), ce qui permet de laisser des espaces libres afin d'accueillir des hangars, des entrepôts et des usines (Cornette, 1960, p. 14-15 ; Bulté et al., 2003, p. 42, 48-50).

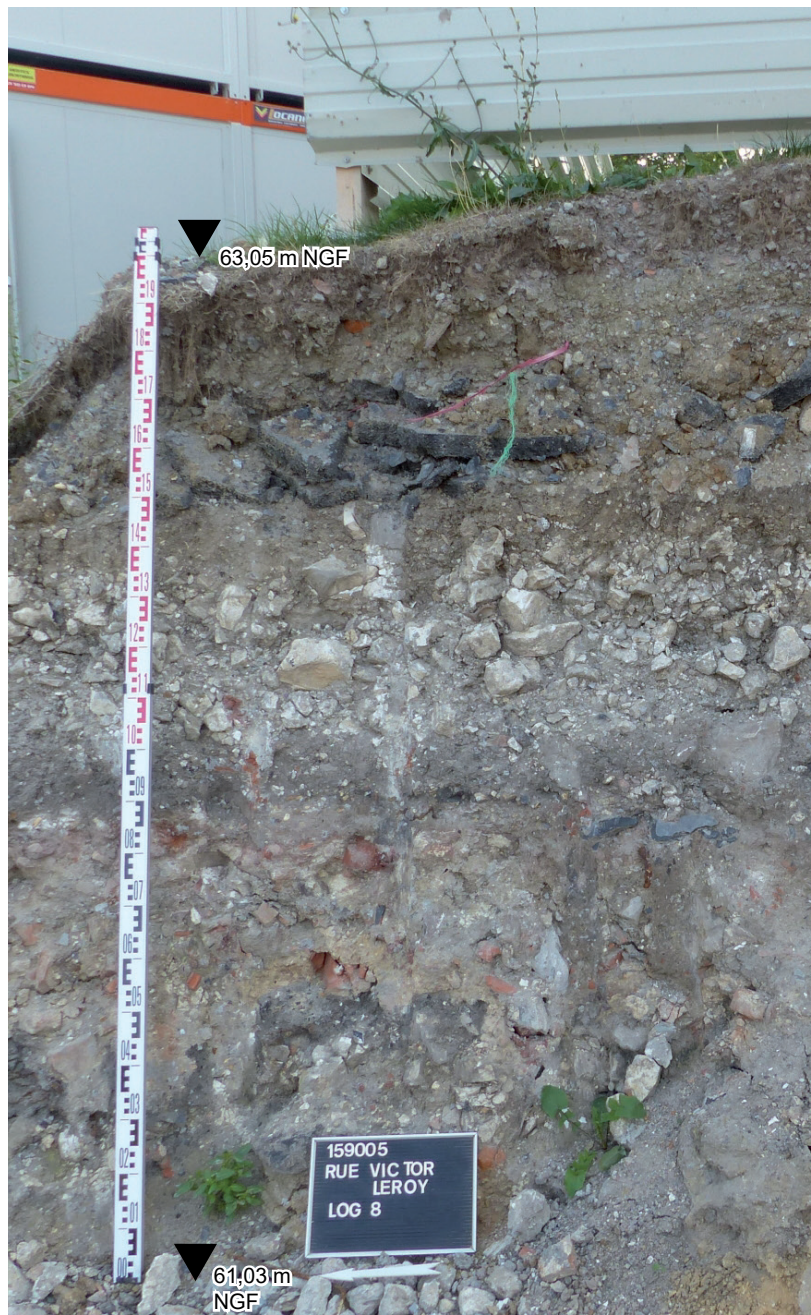
Log 8

log 8 : ensemble des niveaux contemporains situés au dessus du niveau de remblai 6.

Fig. 20 : Arras, rue Victor Leroy, log stratigraphique 8, cliché E. Panlous, L. Wilket - DA, CD 62.

Un log stratigraphique 8 a été réalisé à l'extrémité est de la cour dans un secteur où la dalle béton 4 n'était pas présente (Fig. 20, p. 49). Ce log fait état des niveaux de remblais contemporains qui se succédaient sur le remblai 6, précédemment évoqué.

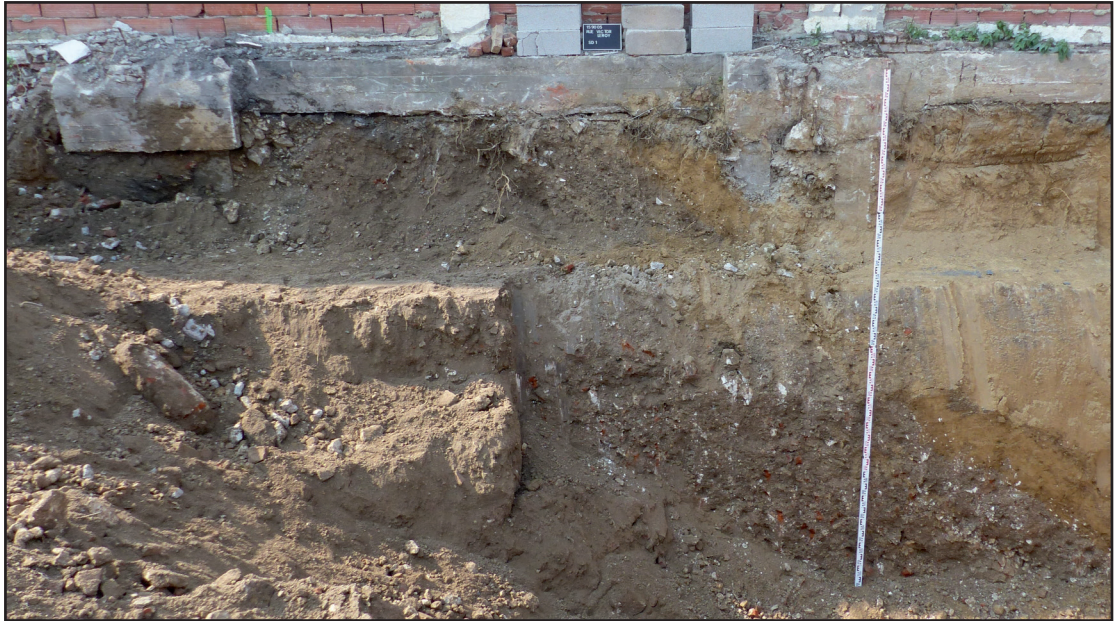
Fig. 22 : Arras, rue Victor Leroy, coupe ouest du sondage 1 où apparaît le pendage des niveaux de remblai, cliché E. Panlouis, L. Wilket - DA, CD 62.

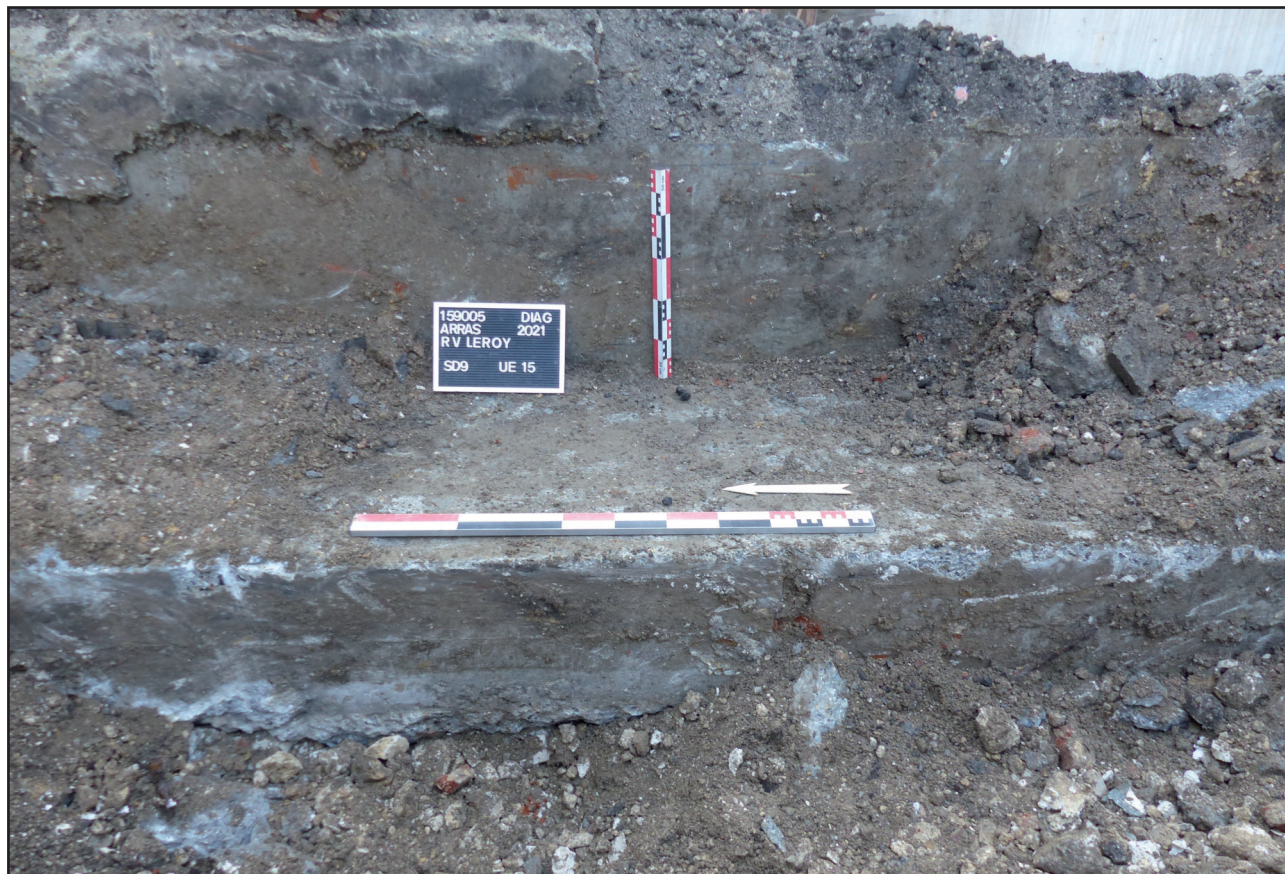
Fig. 26 : Arras, rue Victor Leroy, maçonnerie en béton 15 vue dans la coupe est du sondage 9, cliché H. Agostini, N. Majchrzak - DA, CD 62.

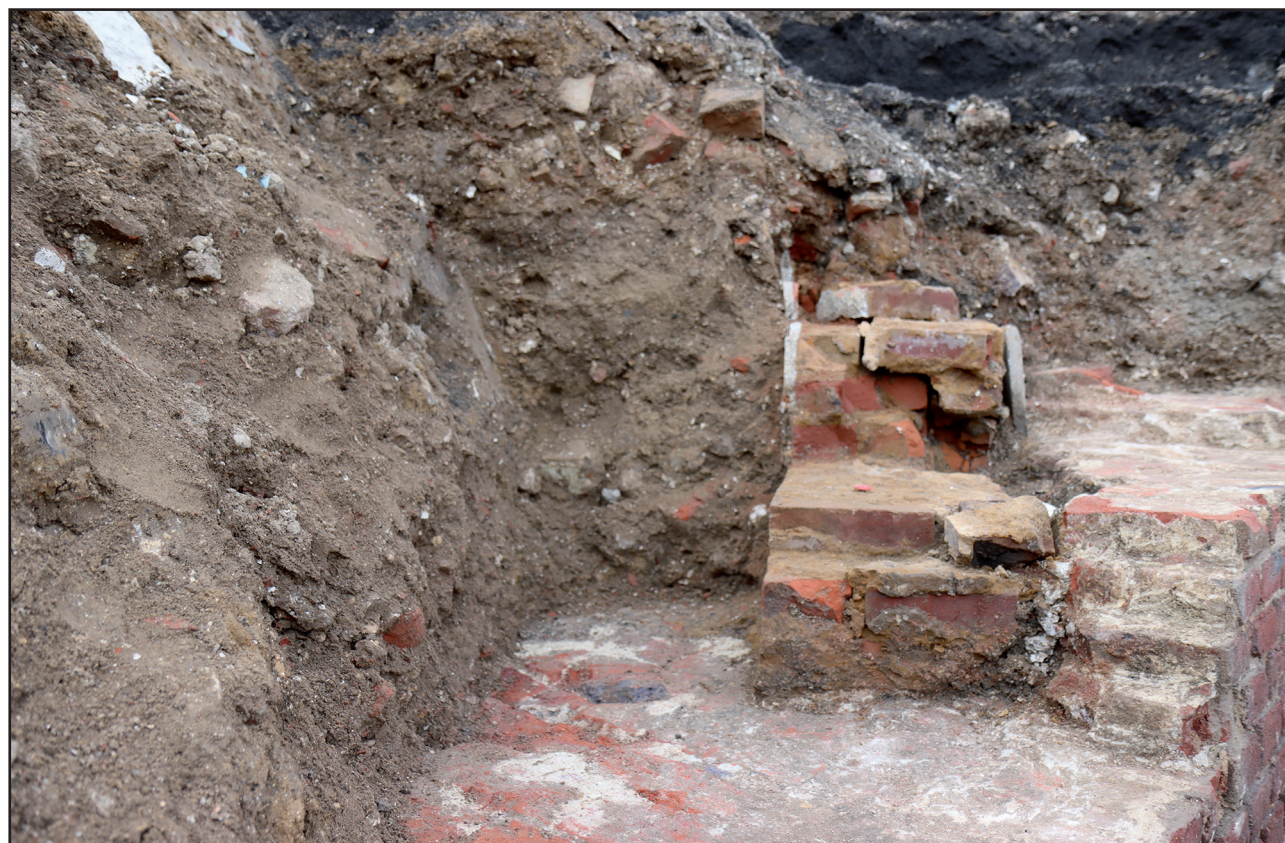
Fig. 27 : Arras, rue Victor Leroy, vue vers le sud de la maçonnerie 57 implantée dans la maçonnerie 56, cliché O. Dewitte - DA, CD 62.

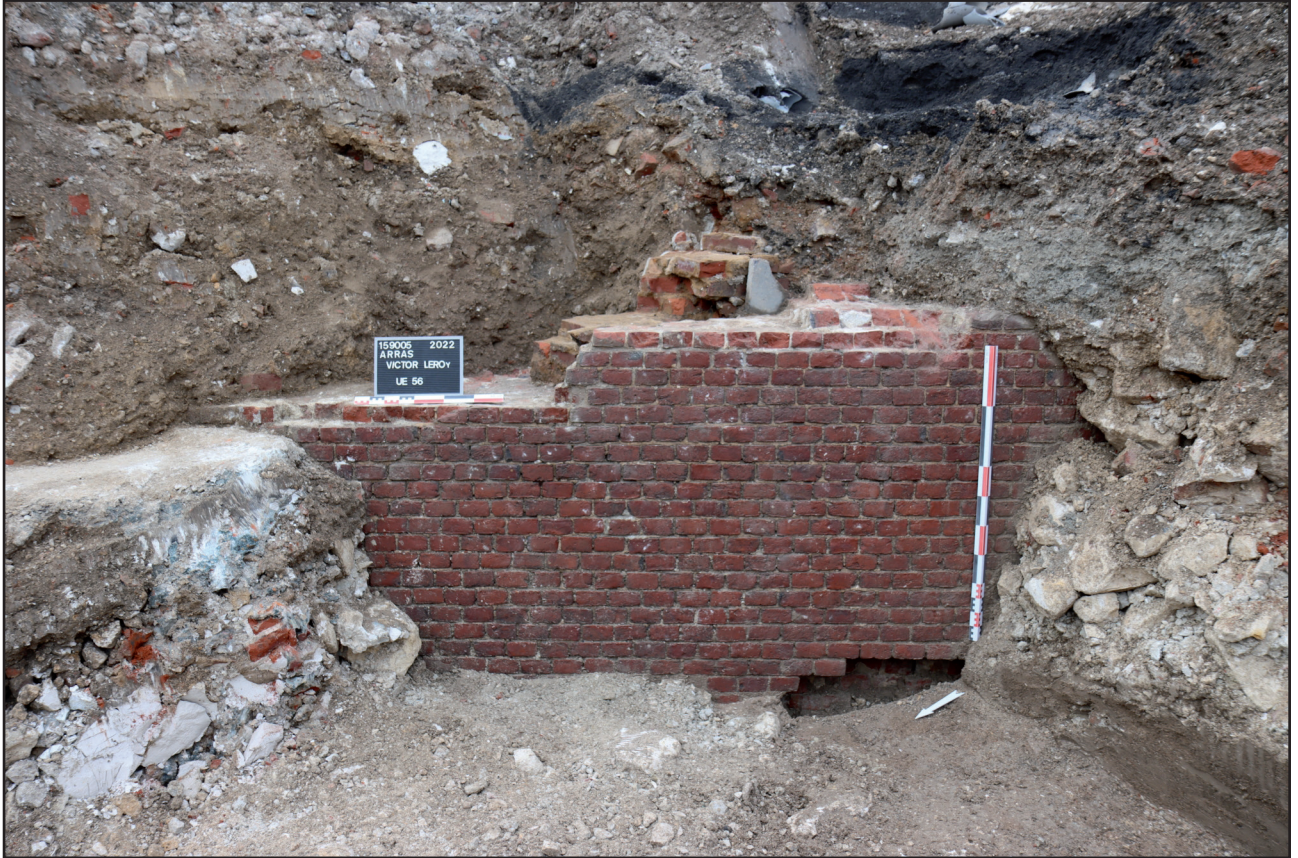
Fig. 28 : Arras, rue Victor Leroy, vue sur le parement de la maçonnerie 56, cliché O. Dewitte - DA, CD 62.

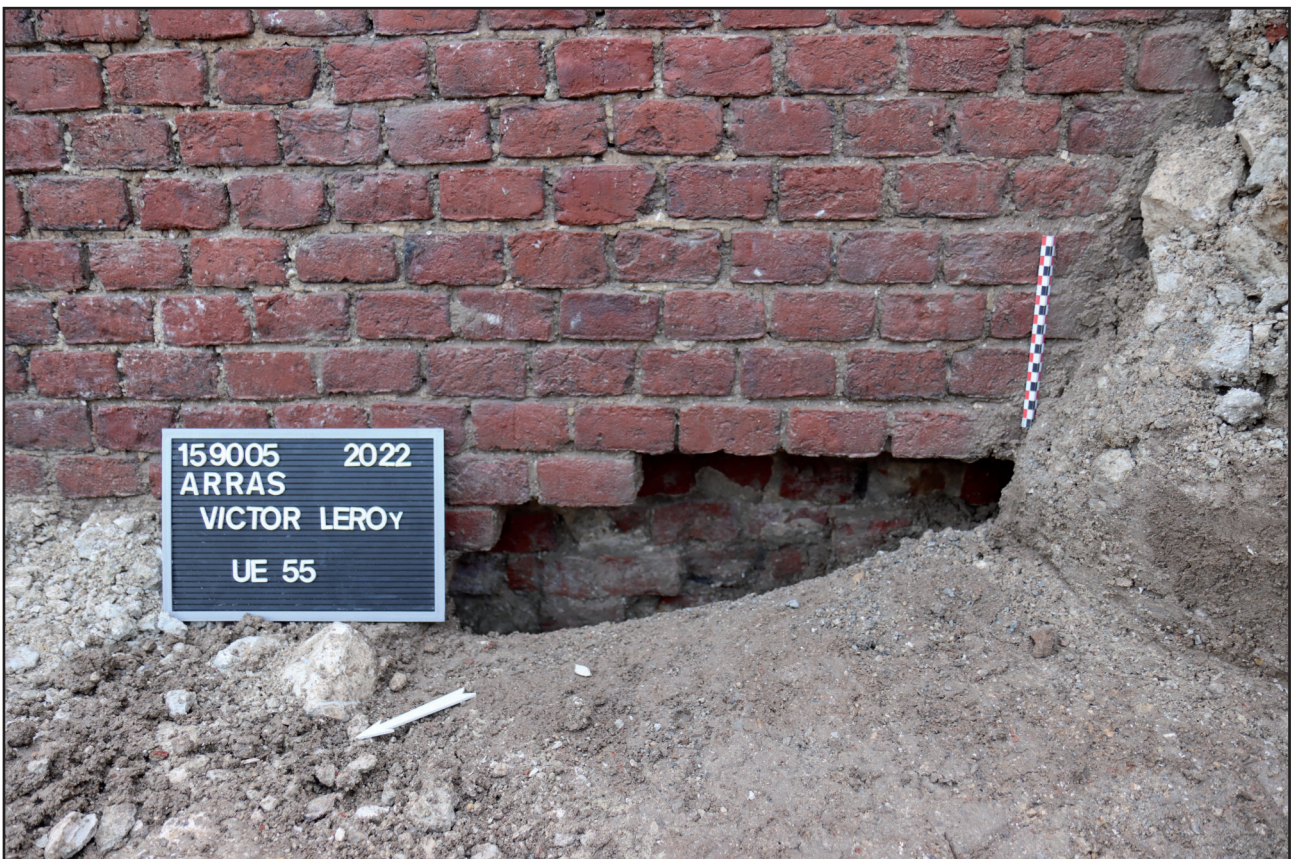
Fig. 29 : Arras, rue Victor Leroy, détail du parement de la maçonnerie 56, cliché O. Dewitte - DA, CD 62.

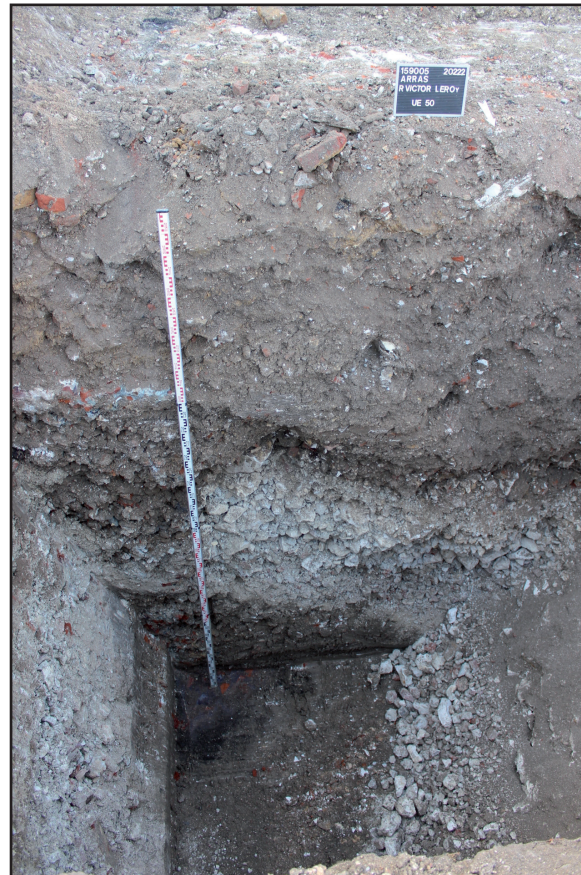
Fig. 31 : Arras, rue Victor Leroy, vue sur la coupe sud du sondage 50 (log 59), cliché J.-M. Willot - DA, CD 62.

Entre les sondages 50 et 55, un log stratigraphique a mis en évidence le remblai 52 et le niveau de démolition 53 liés au comblement du fossé défensif de la ville et à la démolition du mur d'escarpe du bastion 44 (Fig. 30, p. 56 ; Fig. 31, p. 57). On observe un pendage orienté sud-est/nord-ouest lié à l'affaissement de ces niveaux dans le fossé.

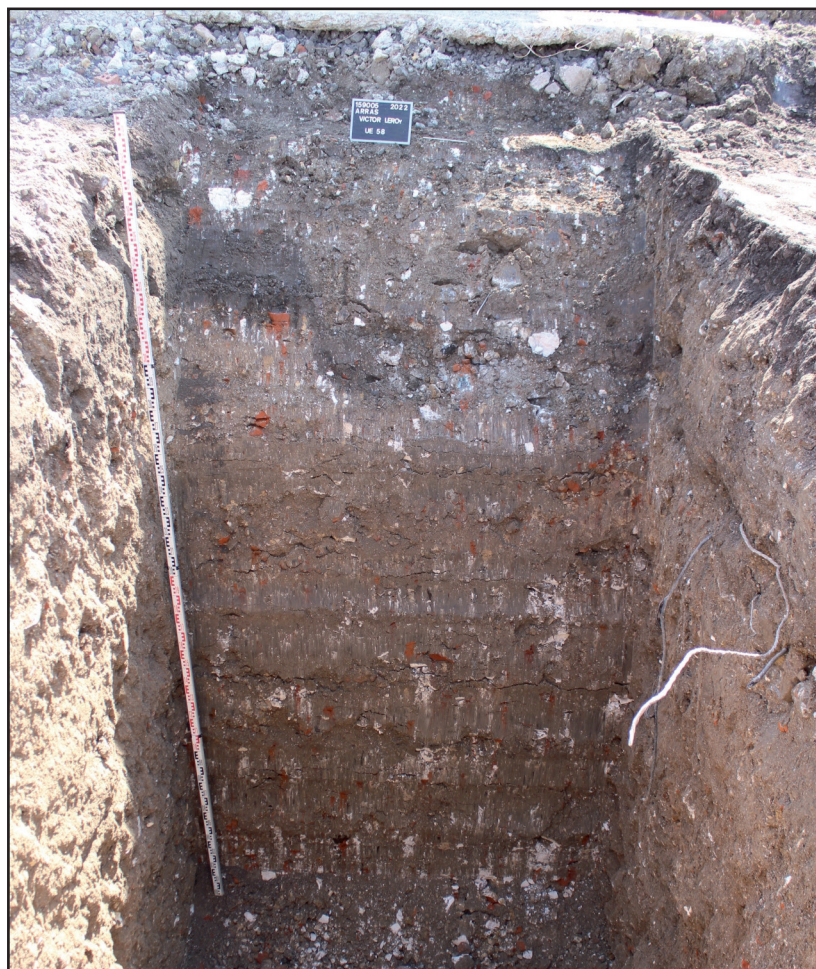
Fig. 34 : Arras, rue Victor Leroy, vue sur la coupe sud du sondage 58, cliché J.-M. Willot - DA, CD 62.

Le sondage 58 n'a pas fait l'objet d'observations détaillées pour des raisons de sécurité (Fig. 33, p. 58). À première vue, les niveaux de remblais et de démolition présents dans ce sondage semblent également liés au démantèlement des fortifications de la ville (Fig. 34, p. 59).

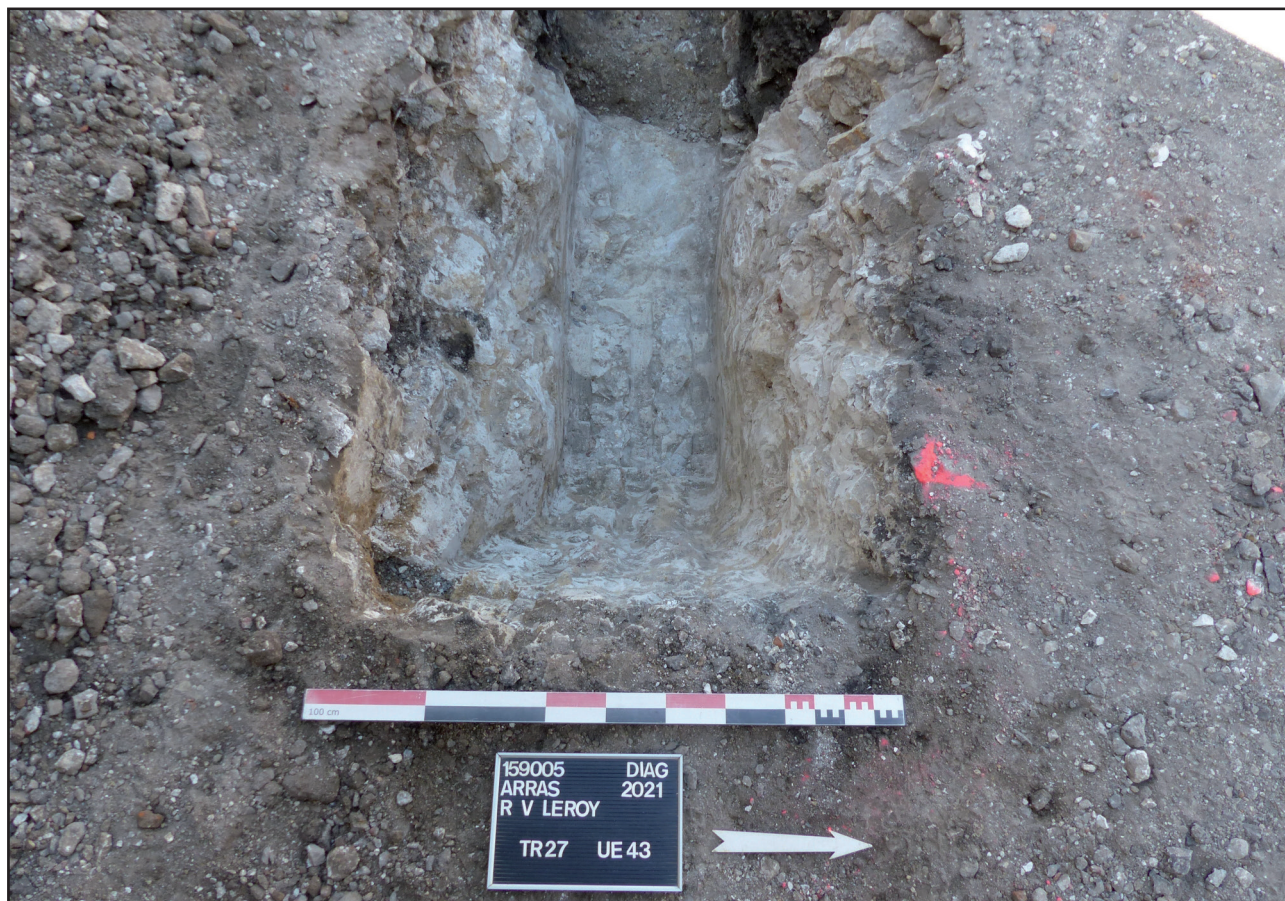
Fig. 35 : Arras, rue Victor Leroy, vue en plan de la maçonnerie 43, cliché H. Agostini - DA, CD 62.

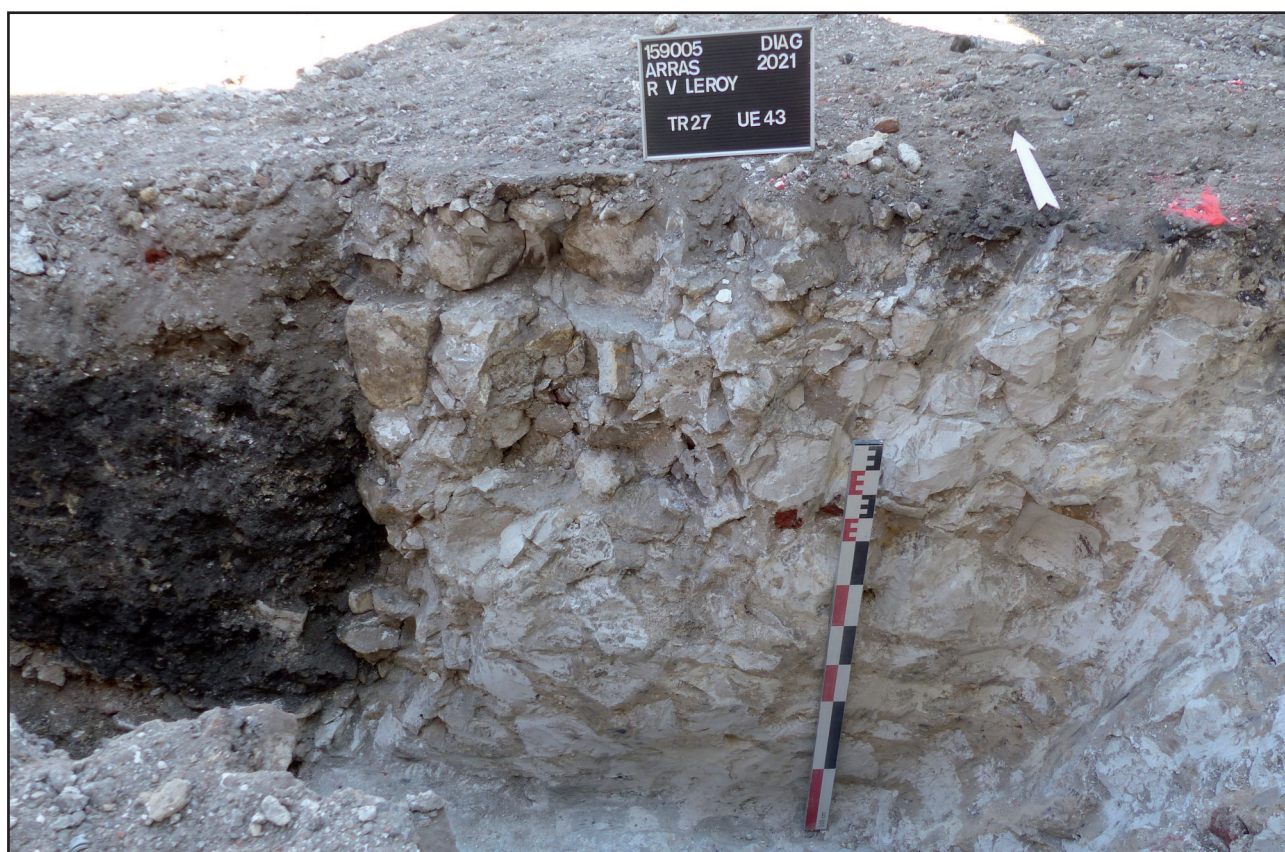
Fig. 36 : Arras, rue Victor Leroy, vue en coupe de la maçonnerie 43 et de son arrachage 48, cliché H. Agostini - DA, CD 62.

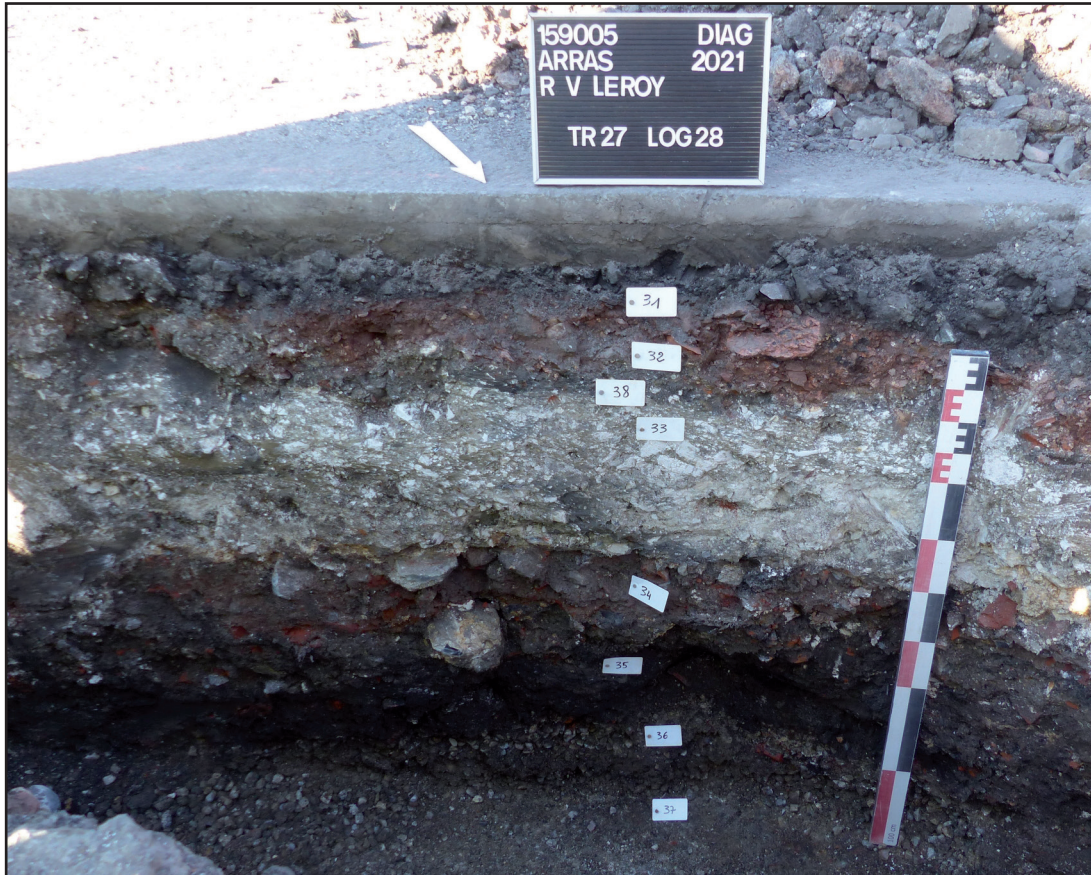
Fig. 39 : Arras, rue Victor Leroy, log stratigraphique 28, cliché H. Agostini - DA, CD 62.

Les logs stratigraphiques 28 et 29 ont permis de documenter les niveaux présents dans la cour nord-ouest du centre d'intervention et de secours, sous le macadam (Fig. 38, p. 62 à Fig. 40, p. 63). Les niveaux supérieurs sont liés à la création de cette cour : remblai de nivellement (33, 40) et niveaux d'apprêt pour le macadam (31, 32, 39). Les niveaux de démolitions 34 et 41 qui contiennent entre autres fragments de bois et de verres de vitres, pourraient être liés au démantèlement des abattoirs. On note la présence en fond de tranchée, d'un sol en cailloutis de galets mêlé de craie, non daté.

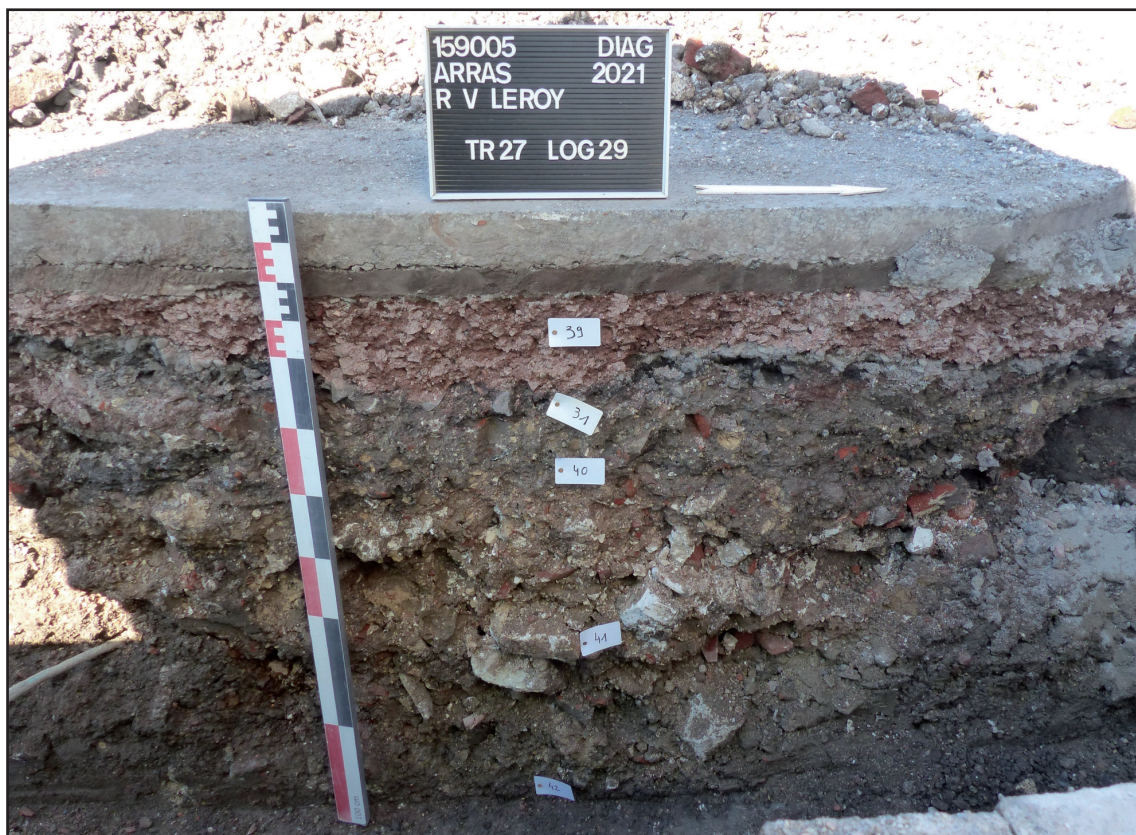
Fig. 40 : Arras, rue Victor Leroy, log stratigraphique 29, cliché H. Agostini - DA, CD 62.

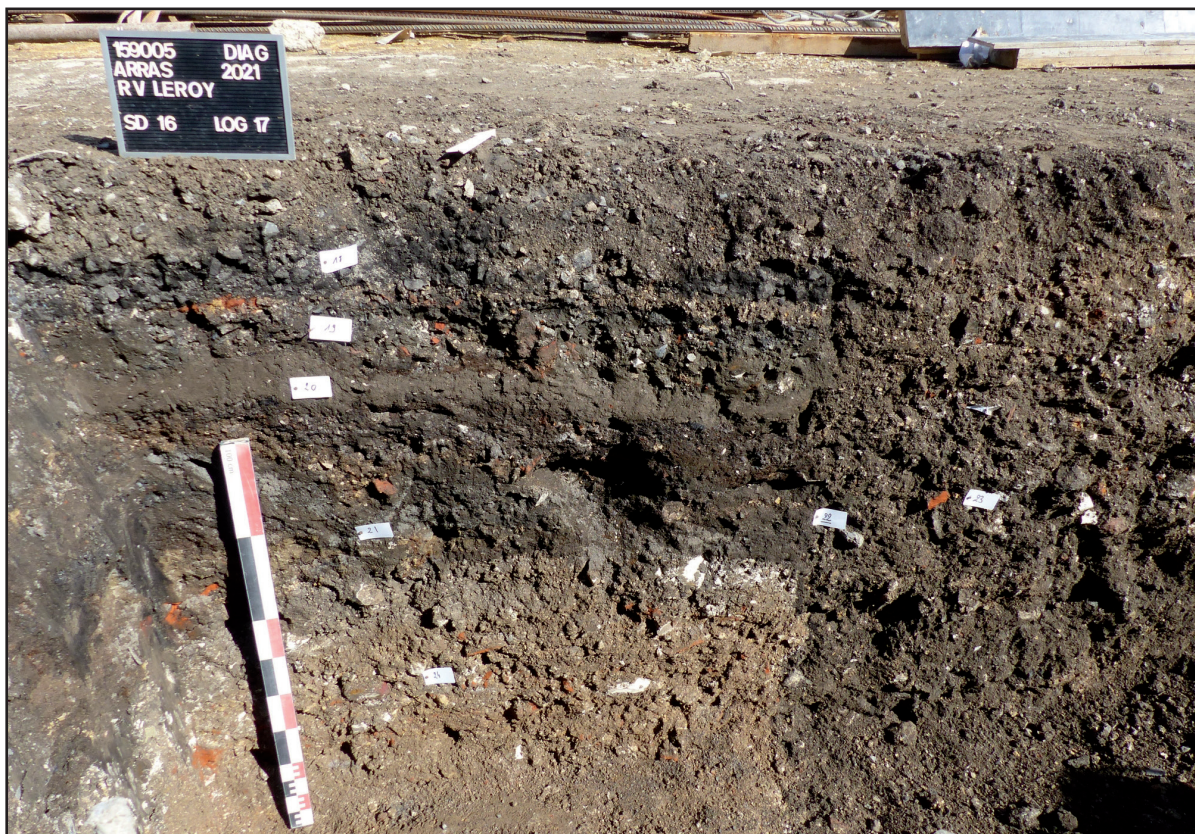
Fig. 43 : Arras, rue Victor Leroy, log stratigraphique 17, cliché H. Agostini, N. Majchrzak - DA, CD 62.

Cette fosse recoupe l'ensemble des niveaux présents, observés dans les logs 17 et 26 (Fig. 42, p. 65 à Fig. 44, p. 66). Les niveaux de démolition 24 et de remblai 21 et 25 sont probablement liés à la démolition du bastion 44 et au comblement du fossé défensif de la ville. On observe un pendage important de ces derniers à l'emplacement du log 26 marquant l'affaissement de ces niveaux dans le fossé.

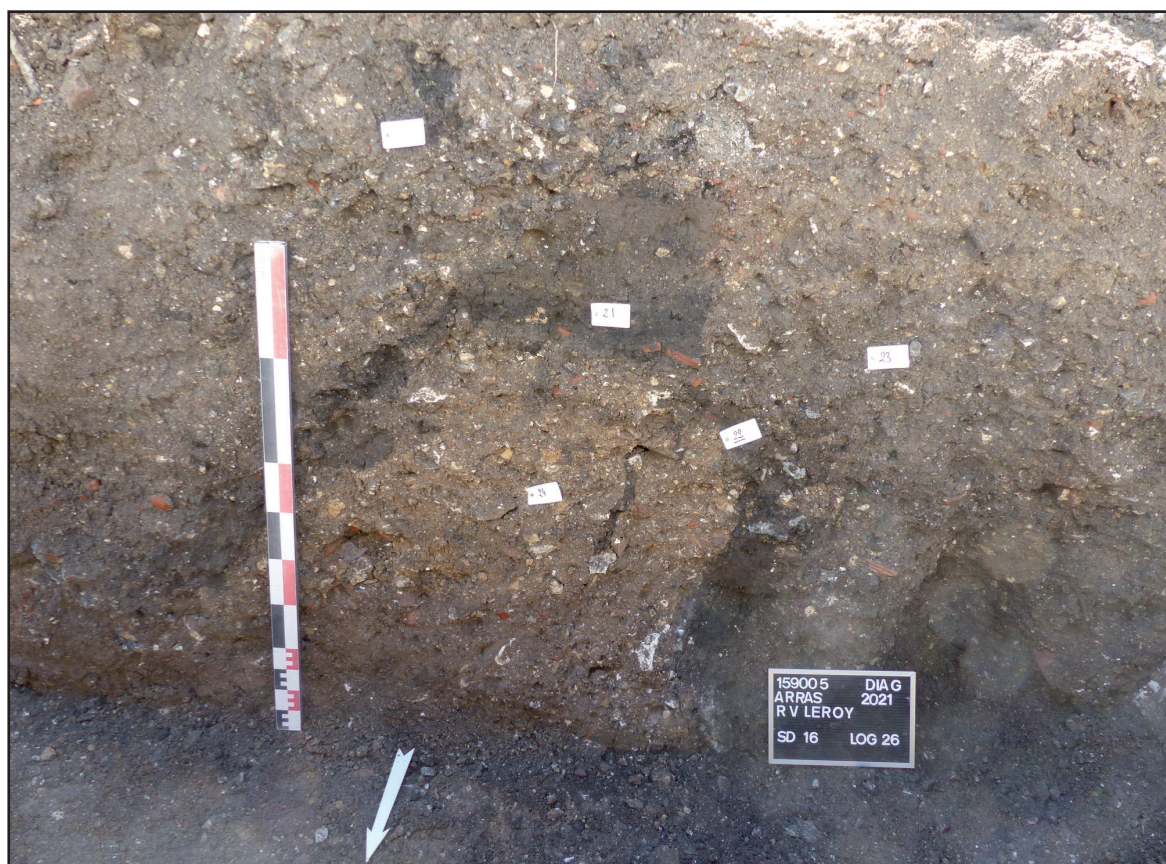
Fig. 44 : Arras, rue Victor Leroy, log stratigraphique 26, cliché H. Agostini, N. Majchrzak - DA, CD 62.
