NORD/PAS-DE-CALAIS
BOURS (PAS-DE-CALAIS)
«Le Donjon»

RAPPORT

SURVEILLANCE DE TRAVAUX

Mars 2015

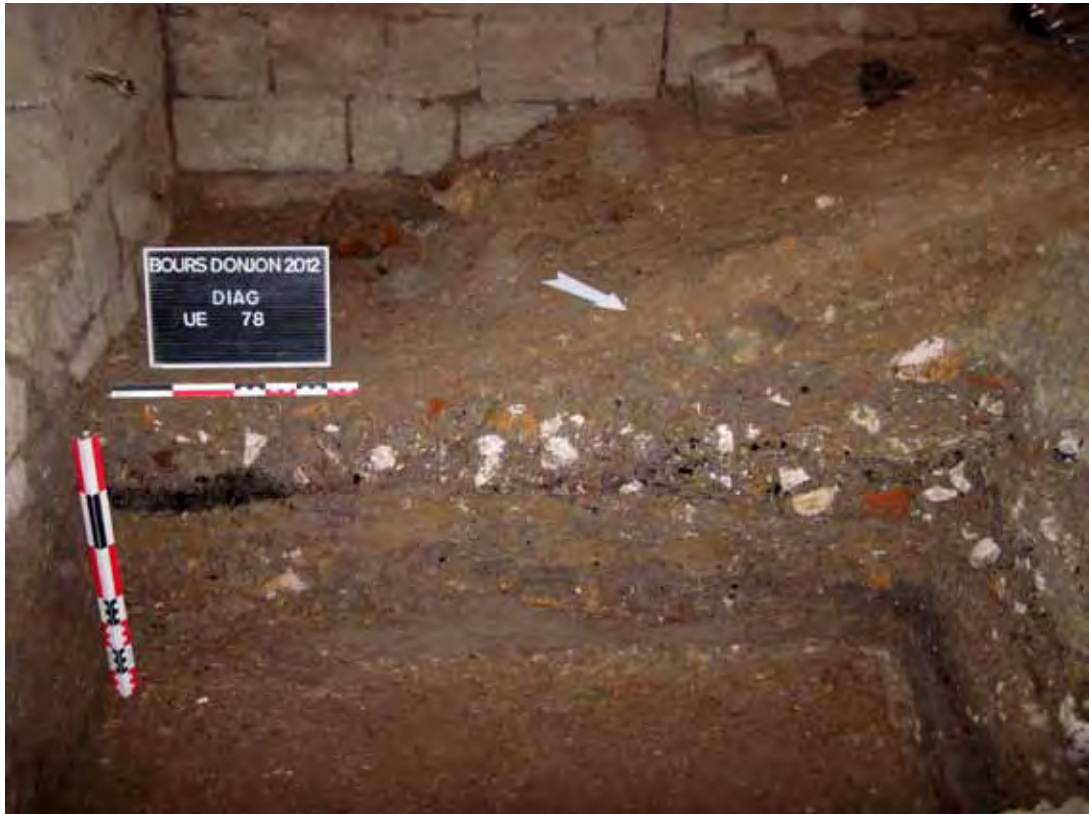
Fig. 8 : Bours, le Donjon, les remblais du XVI^e siècle comblant le cellier. Le niveau de sol, un apprêt d'argile surmonté d'un lit de chaux, se situe à la base de la coupe (cliché, Merkenbreack V., Centre départemental d'Archéologie).

La surveillance, réalisée le 11 juillet 2014, a été assurée par V. Merkenbreack et J.M. Willot. Deux sondages complémentaires ont permis de retrouver le sol et l'accès d'origine ainsi que la hauteur des remblais de démolition (figures 6 à 8).

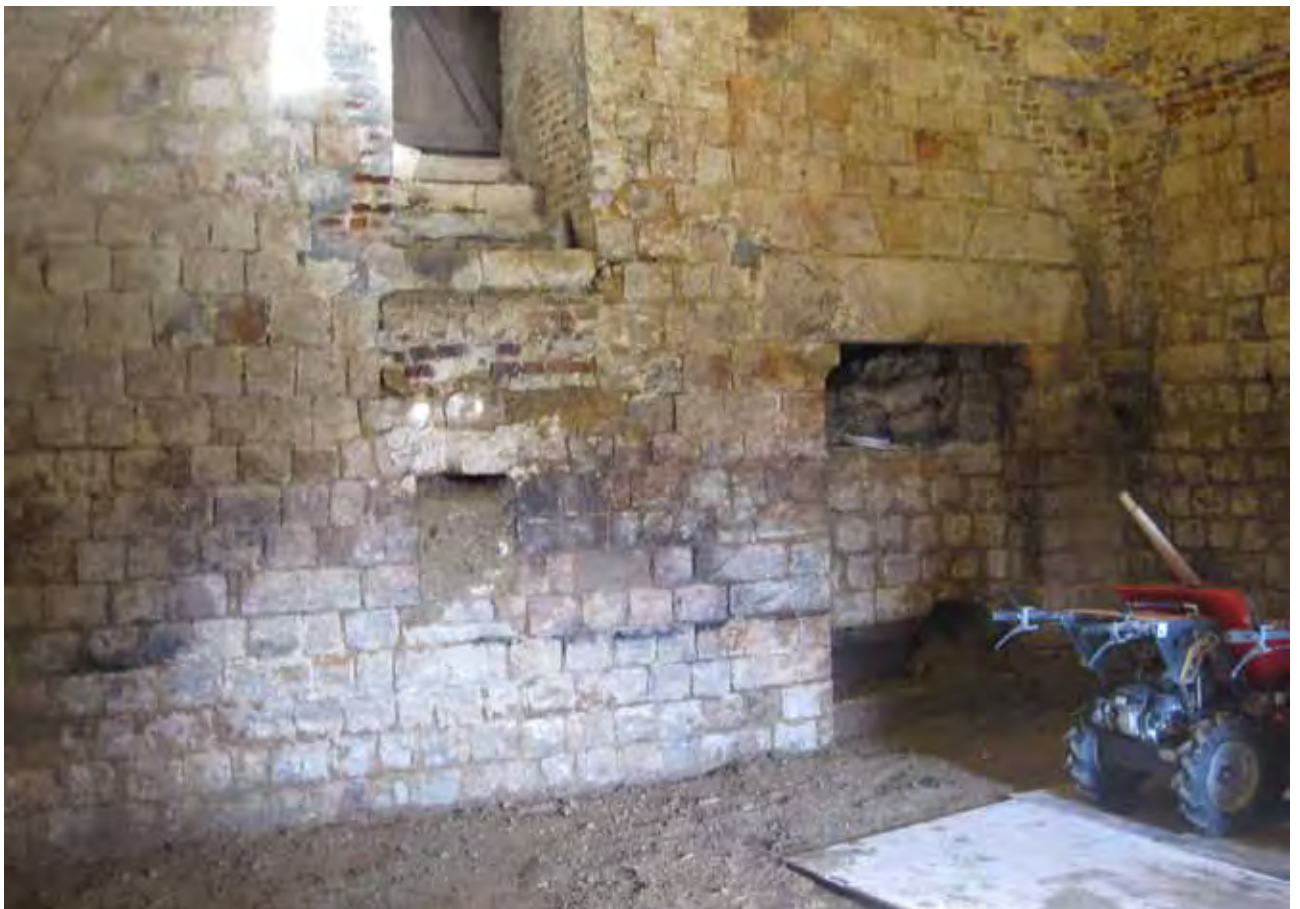
Fig. 7 : Bours, le Donjon, le cellier après le curage des remblais du XVI^e siècle. A droite, l'accès primitif de la cave avec la pierre de linteau massive, reposant sur les coussinets des piédroits. Le linteau est soulagé par une plate-bande de trois claveaux (cliché Christelle Denis, Communauté de Communes du Pernois).

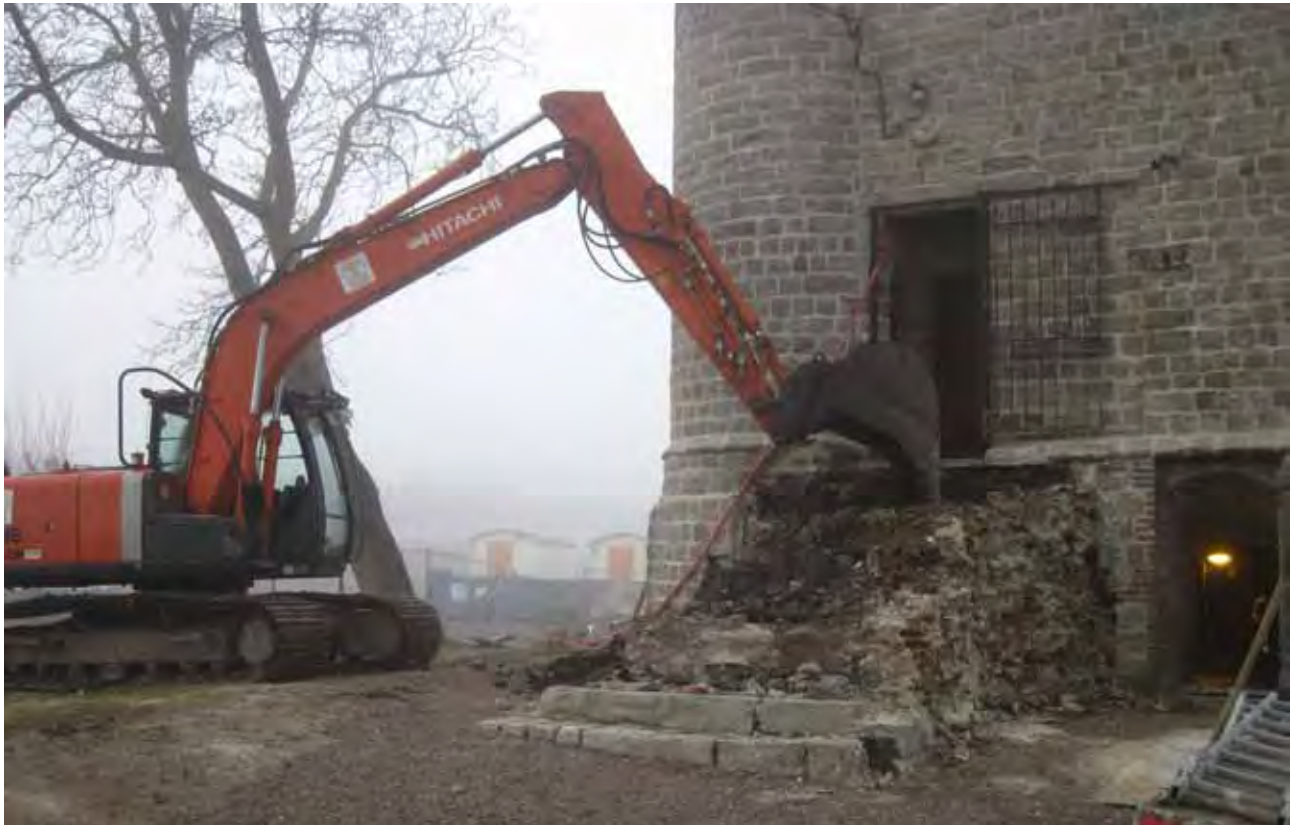
Fig. 9 : Bours, le Donjon, le démontage de l'escalier, le sondage, de 2 m de côté, a été réalisé au droit de la porte du niveau supérieur sur 2,50 m de profondeur (cliché, Willot J.M., Centre départemental d'archéologie).

Après l'enlèvement de l'escalier, un sondage de 2 m de côté sur 2,50 m de profondeur, a été réalisé au godet plat de 2 m puis à la preneuse, au pied du monument.

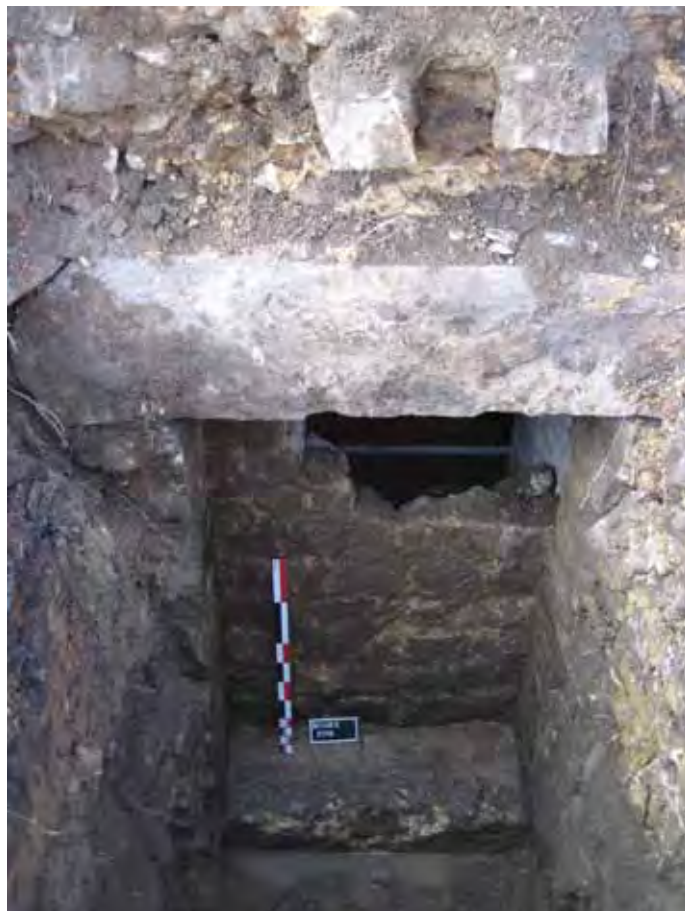
Fig. 10 : Bours, le Donjon, l'ouverture côté extérieur. A la base, une pierre de l'escalier, au dessus le linteau. Le mur en grès qui condamne l'entrée a été mis en place au moment de la démolition du passage et du comblement du cellier (XVI^e siècle, cliché, Willot J.M., Centre départemental d'archéologie).

L'entrée primitive a été entièrement dégagée. Large de 1,20 m et haute de 2m, elle comporte un linteau massif appuyé sur des piédroits larges de 0,40 m et une embrasure de 9 cm de profondeur. Côté extérieur, une marche, en grès était conservée, le reste de la descenderie a été détruit lors du comblement de la cave au XVIe siècle et du bouchage de l'accès.

L'examen des piédroits a révélé des traces d'arrachage de blocs dans le parement extérieur. L'étude stratigraphique n'a pas mis en évidence les vestiges des murs d'échiffres. Le comblement de la descenderie a probablement été opéré en deux temps : des murets en grès ont été maçonnés dans l'axe des piédroits, puis l'espace a été comblé de terre et de matériaux de démolition. Le mur de bouchage intérieur du passage a sans doute été installé à ce moment (XVIe siècle).

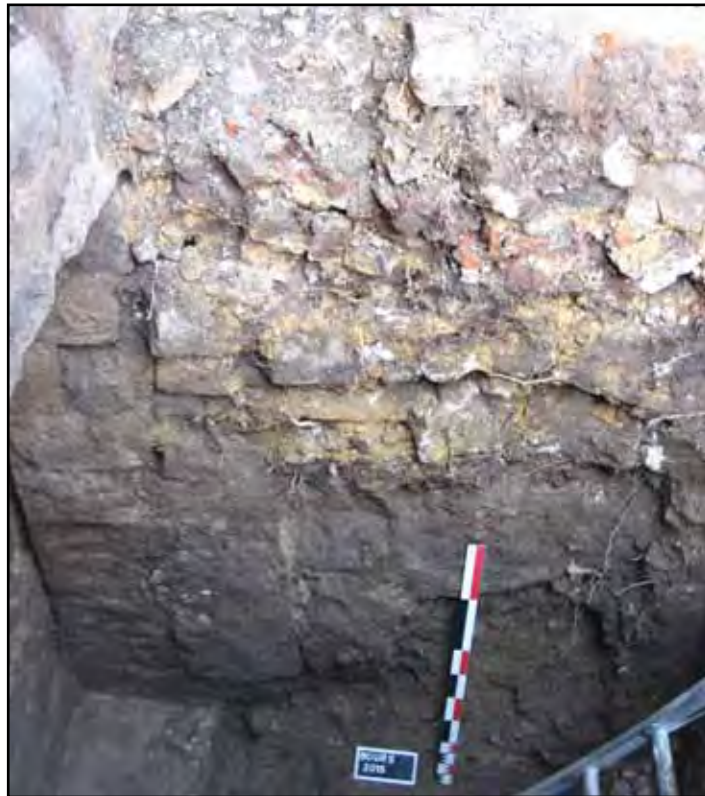
Fig. 12 : Bours, le Donjon, vue de la paroi nord du sondage. A droite, de bas en haut, la marche, le piédroit et le linteau. Au centre, le mur de bouchage en grès (démolition de l'escalier au XVIe siècle) et la fondation de l'escalier contemporain (cliché, Willot J.M., Centre départemental d'archéologie).

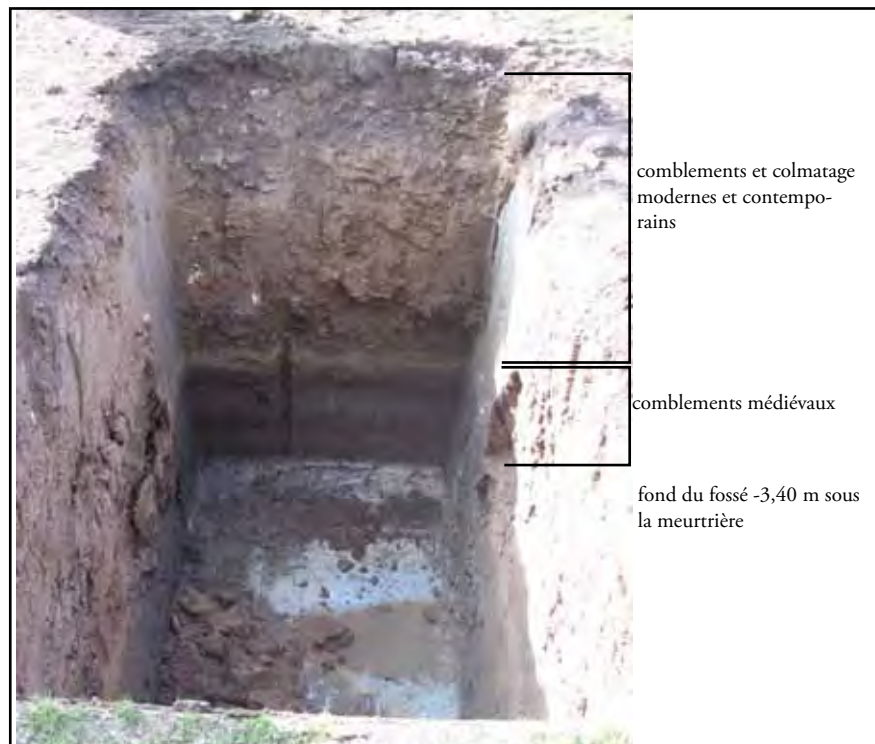
Fig. 15 : Bours, le Donjon, photo du sondage réalisé dans le fossé. Le fond a été atteint à -3,40 m sous la meurtrière. le substrat est un limon très lessivé et altéré par l'eau (cliché, Willot J.M., Centre départemental d'archéologie).

Un sondage à la pelle mécanique a été réalisé à l'arrière du donjon, vers l'ancienne basse-cour dans les douves. Il a été descendu à 3,40 m (point zéro sous la meurtrière) de profondeur avant d'atteindre le fond. Pour des raisons de sécurité, les observations ont été effectuées du haut du sondage et aucun relevé de coupe n'a été dressé (figures 16-17).

Entre 0 et -2,50 m de profondeur, les remblais n'ont pas livré de mobilier : ils résultent sans doute d'un colmatage tardif.

Entre -2,50 m et -3,40 m de profondeur, les comblements, plus organiques (présence de branchages) ont livré des terres cuites architecturales et quelques céramiques datées du bas Moyen Âge.
