HAUTS-DE-FRANCE  
**BOURS (PAS-DE-CALAIS)**  
«Le donjon»

RAPPORT FINAL D'OPÉRATION  
SONDAGE PROGRAMMÉ

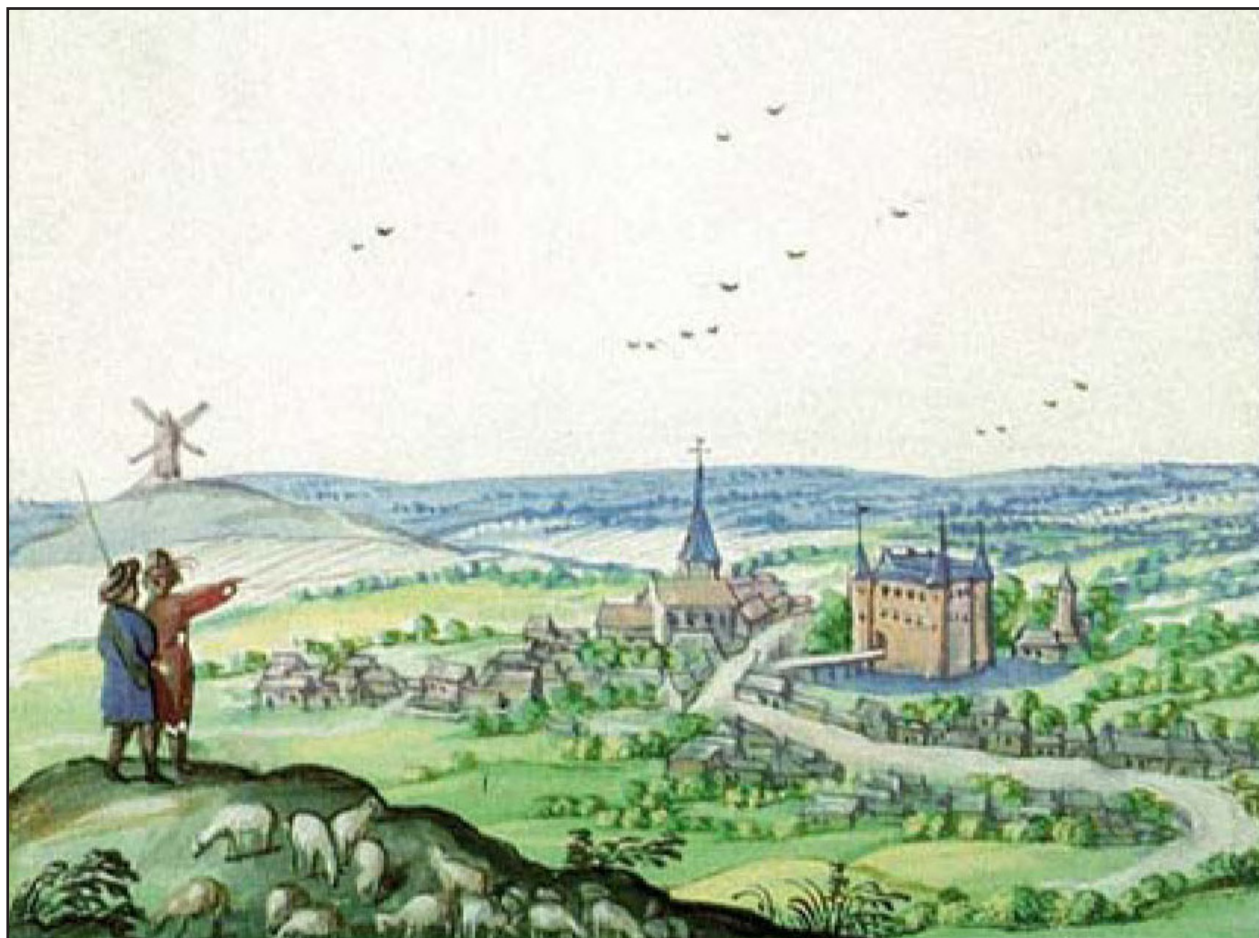
Fig. 13 : Illustration des Albums de Cröy, commune de Bours, Crédit Communal, 1990, p. 121.
