NORD/PAS-DE-CALAIS  
**CONDETTE (PAS-DE-CALAIS)**  
«Château d'Hardelot»

RAPPORT FINAL D'OPÉRATION  
DIAGNOSTIC

N° INSEE 62 235  
Arrêté N° 13-127/DIAG  
Code Patriarche : 156877

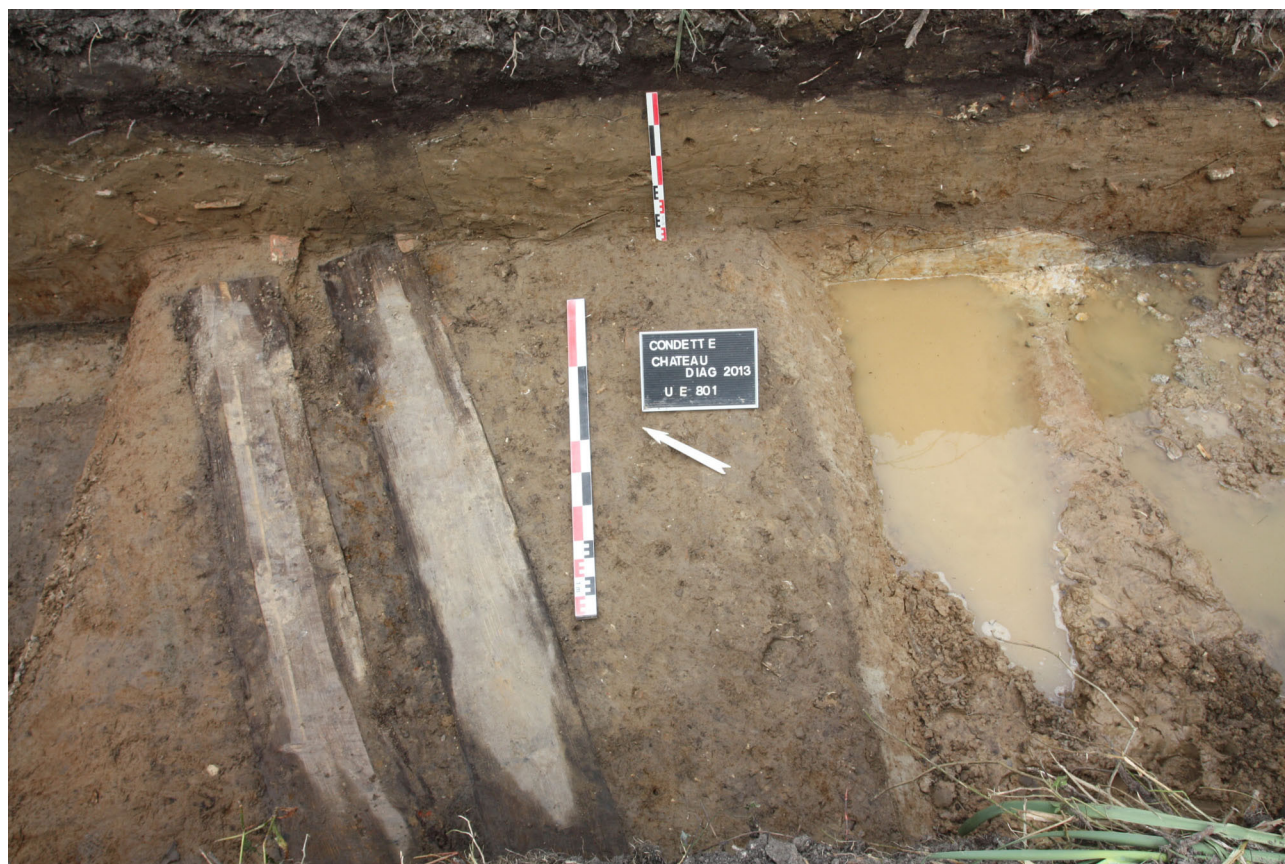
Fig. 10 : Condettes, Château d'Hardelot, Vue de la coupe 801 et des planches 802, cliché M. Delage - CDA CG62.

Le fossé UE 811 est donc creusé dans le remblai du glaciais UE 822 et le comblement du fossé 811. Large à cet emplacement de 6 m et profond de 0,80 m, le fossé possède des parois obliques ou en gradin avec un fond plat. Un niveau de dépôt limoneux d'aspect organique tapisse le fond (UE 810). Le fossé est ensuite partiellement comblé par un remblai colluvionné sableux limoneux homogène, oxydé et comportant de rares nodules de calcaire et de terre cuite (UE 809). Après cette phase de colmatage partiel du fossé, ce dernier semble curé, côté paroi intérieure (UE 814) sur une largeur assez réduite (2 m). Le long de la paroi extérieure de ce curage, deux planches en bois sont posées à plat au dessus du colmatage UE 809 du fossé UE 811.

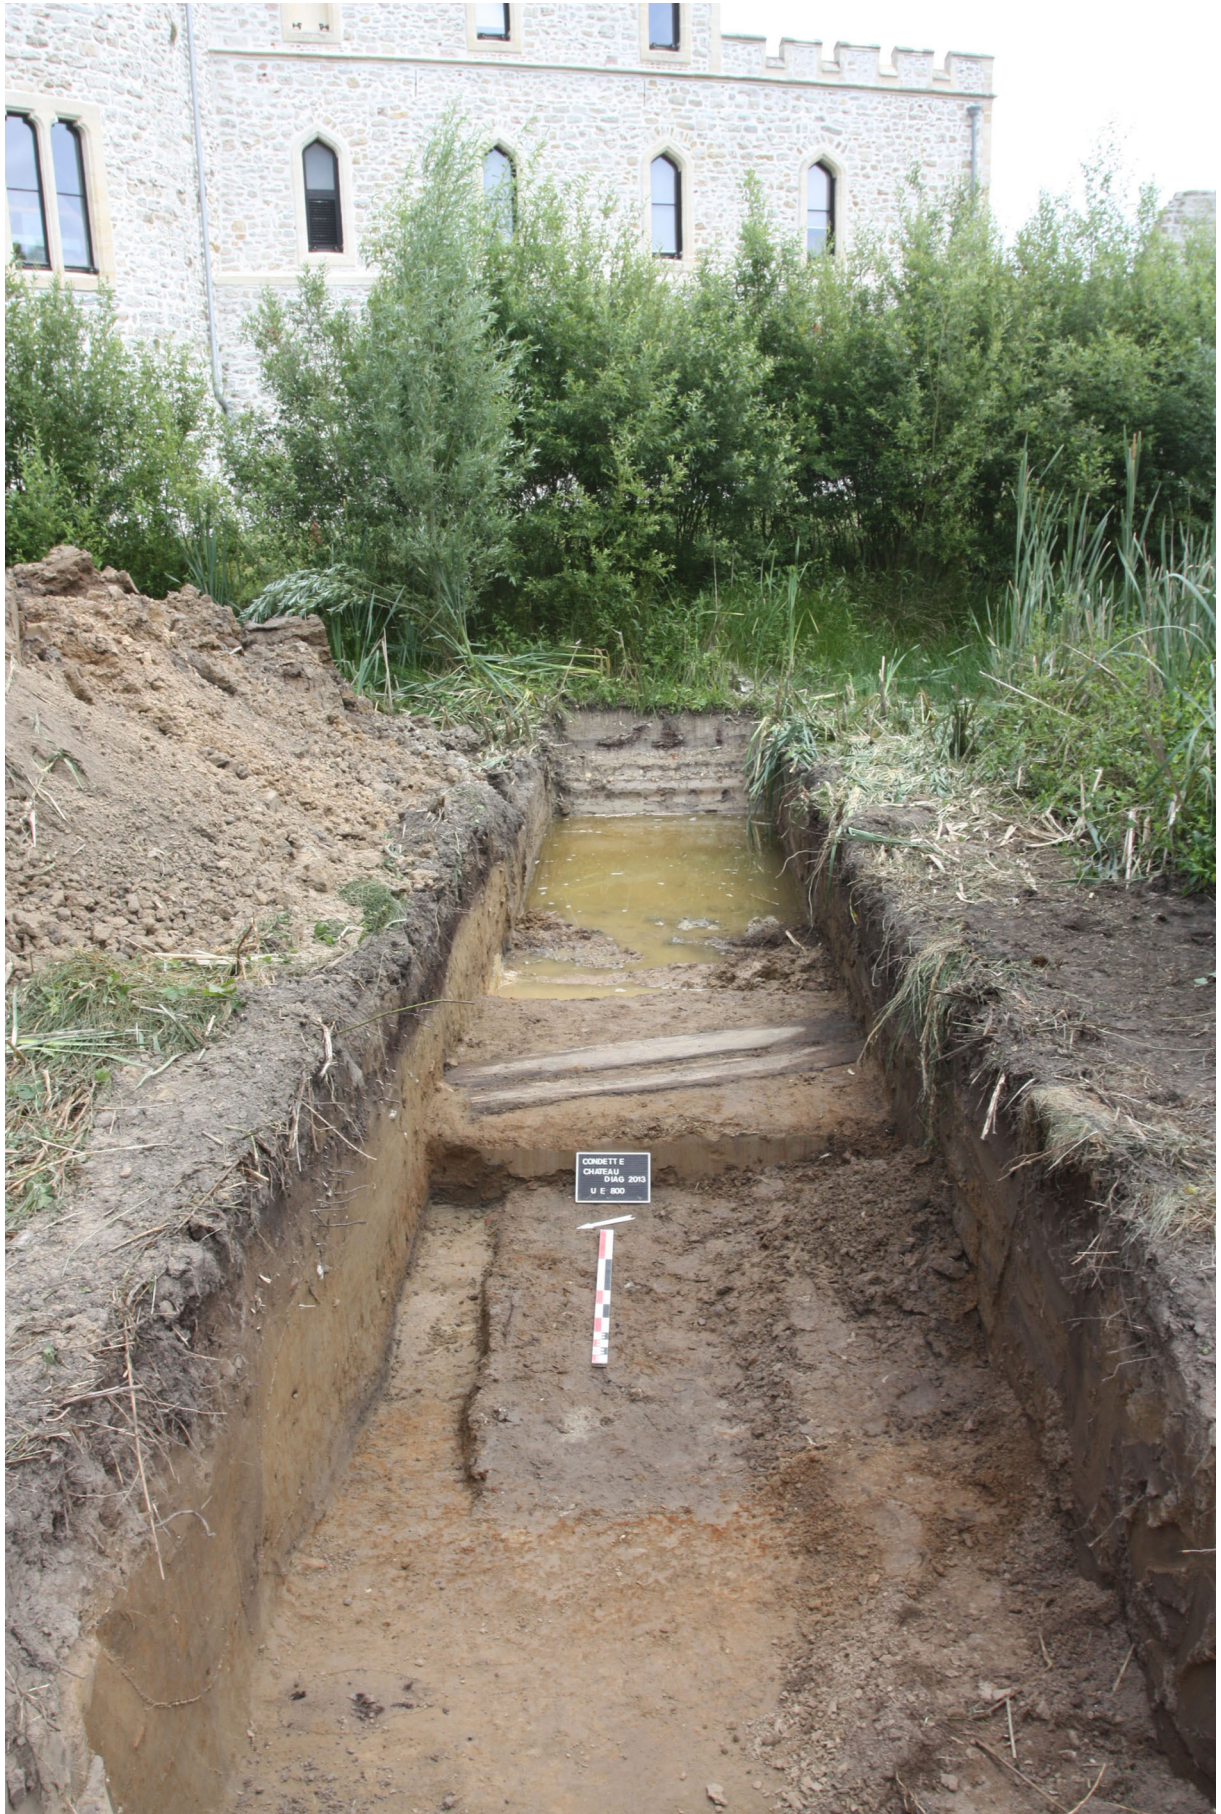
Fig. 12 : Condette, Château d'Hardelot, Vue de la tranchée 800, au pied du château, *cliché M. Delage - CDA CG62*.

(cf. Fig. 10, Fig. 11, Fig. 12)

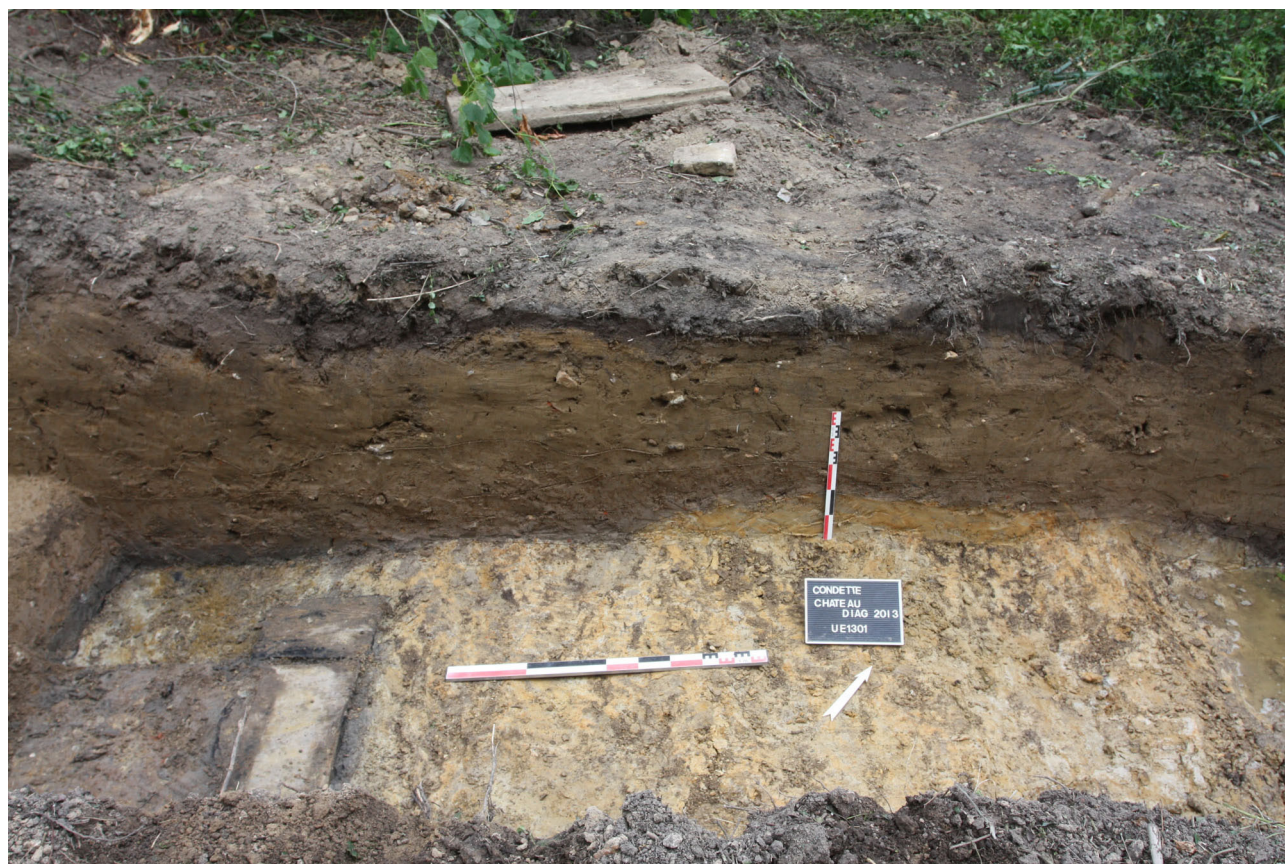
Fig. 13 : Condette, Château d'Hardelot, Vue de la coupe 1301 et des planches 1302, *cliché M. Delage - CDA CG62*.

Le fossé primitif UE 1315 possède à l'emplacement de la tranchée un fond irrégulier. Un passage matérialisé par des planches posées à plat (UE 1302) est également aménagé sur le fond partiellement comblé. Le fossé est dans la tranchée l'objet d'une phase de curage (UE 1316), avant qu'il ne soit totalement comblé par des remblais. Ces séquences ne sont pas datées.

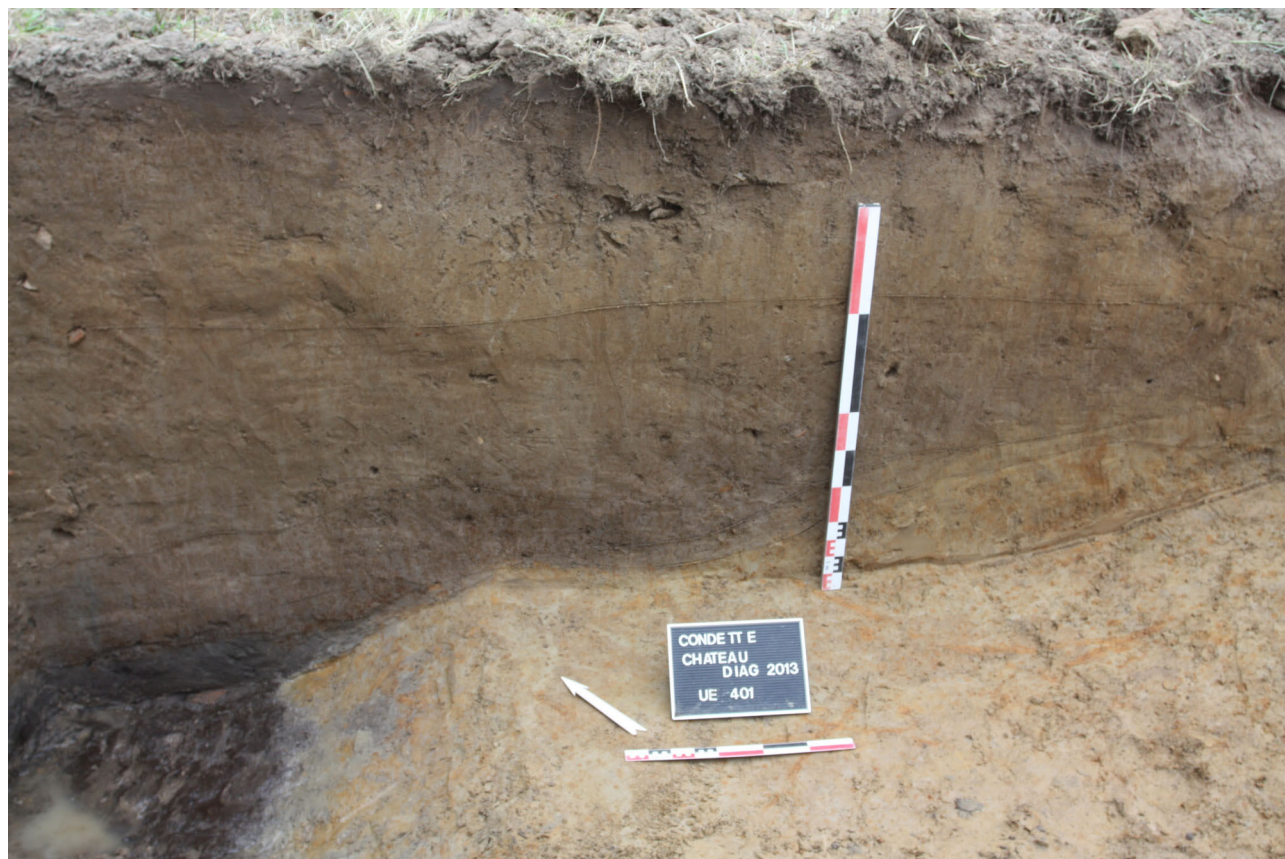
Fig. 15 : Condettes, Château d'Hardelot, Vue de la coupe 401, cliché M. Delage - CDA CG62.

Le glacis est ici constitué de remblais (UE 410-411) déposés au dessus de l'encaissant qui apparaît à une cote NGF de 26,40 m cote NGF. Les matériaux proviennent sans doute du creusement du fossé intérieur ou d'une première phase de creusement du fossé extérieur non visible dans la coupe. En effet, ce dernier est creusé dans le glacis, après l'installation des remblais. Il est resté suffisamment ouvert pour que de l'eau et des végétaux en stagnant sur le fond, forment une tourbe (UE 409). Néanmoins, il a été entièrement comblé par le colluvionnement des terres environnantes sans que des curages, témoignant d'un entretien régulier, aient été repérés. En dehors des fragments de tuiles présents dans le niveau humique UE 408, aucun mobilier datant n'a été collecté dans les remblais.

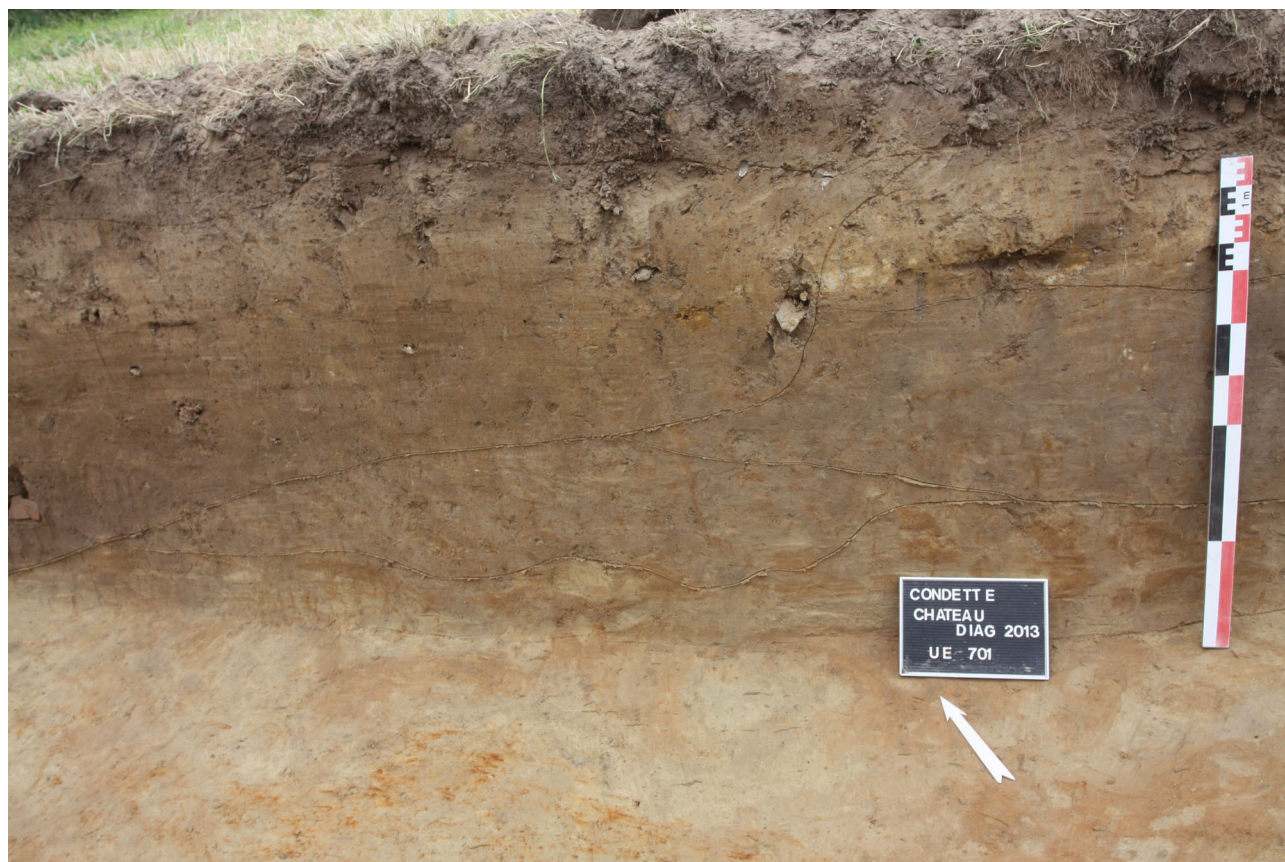
Fig. 17 : Condette, Château d'Hardelot, Vue de la coupe 701, cliché M. Delage - CDA CG62.

La séquence stratigraphique est identique à celle de la tranchée 400. La nature de l'encaissant est néanmoins différente et correspond à un contexte dunaire. Le fossé extérieur semble également creusé après la réalisation du glacis.

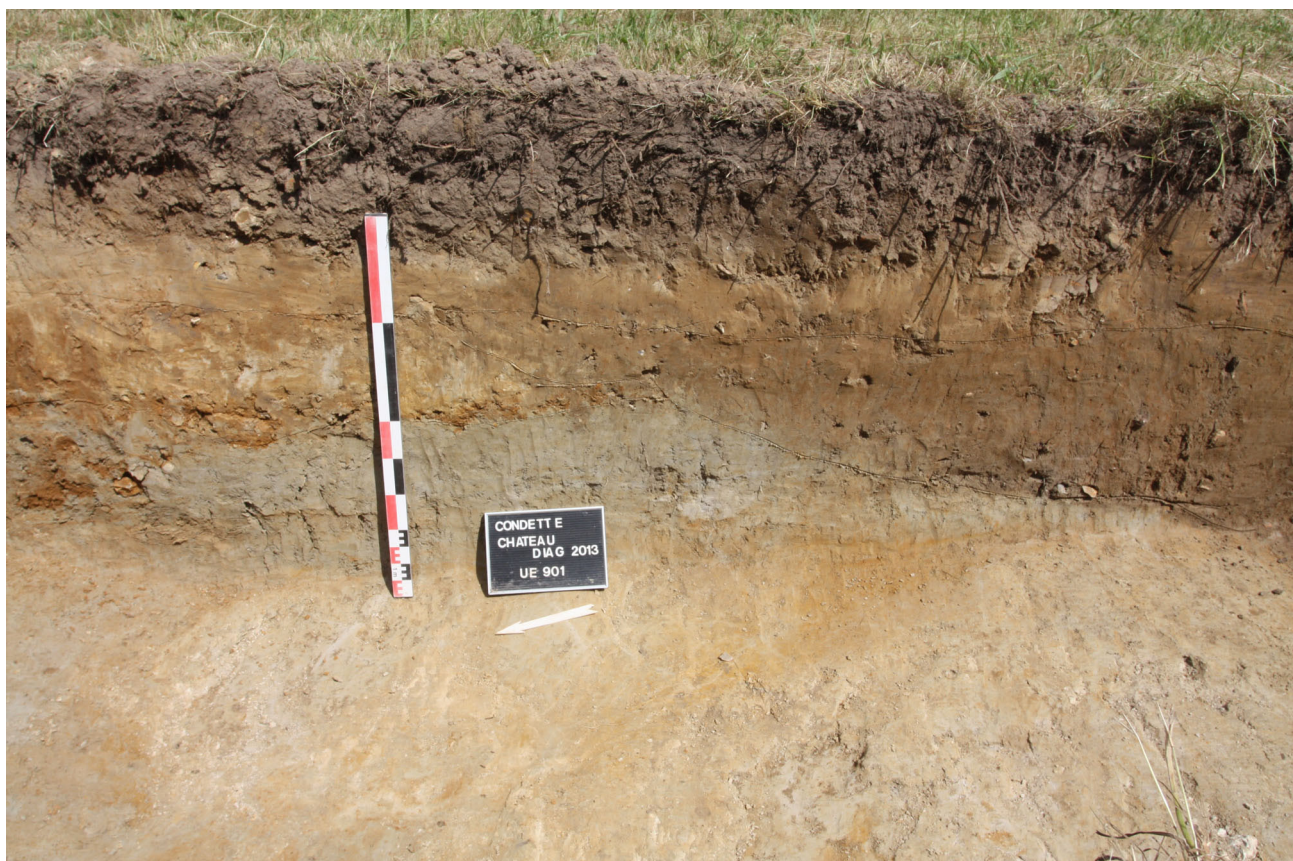
Fig. 19 : Condettes, Château d'Hardelot, Vue de la coupe 901, cliché M. Delage - CDA CG62.

L'assise dunaire visible dans la tranchée 700 est également présente dans cette tranchée. Elle est préservée à une cote d'apparition plus haute (27,40 cote NGF), formant un relief marqué par une pente générale orientée sud/sud-ouest. La mise en place du remblai associé au glacis (UE 904) a apparemment permis d'égaliser localement le terrain avant que le fossé UE 905 soit creusé.

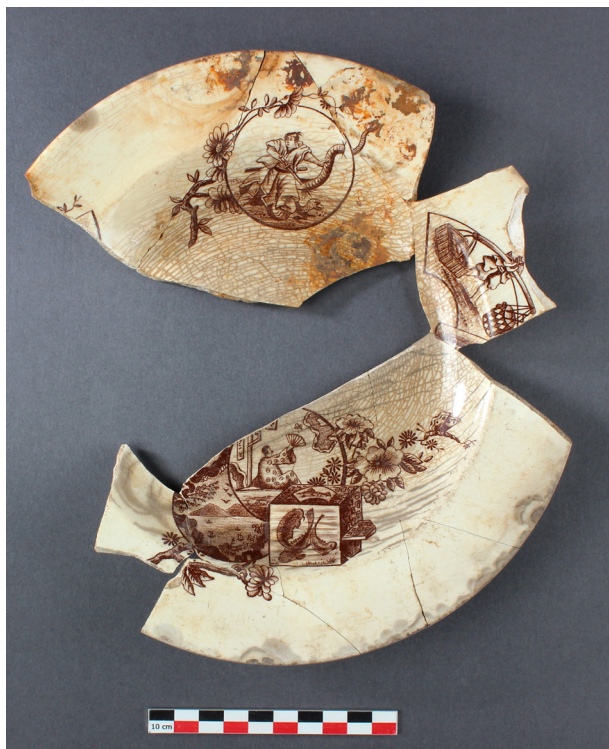
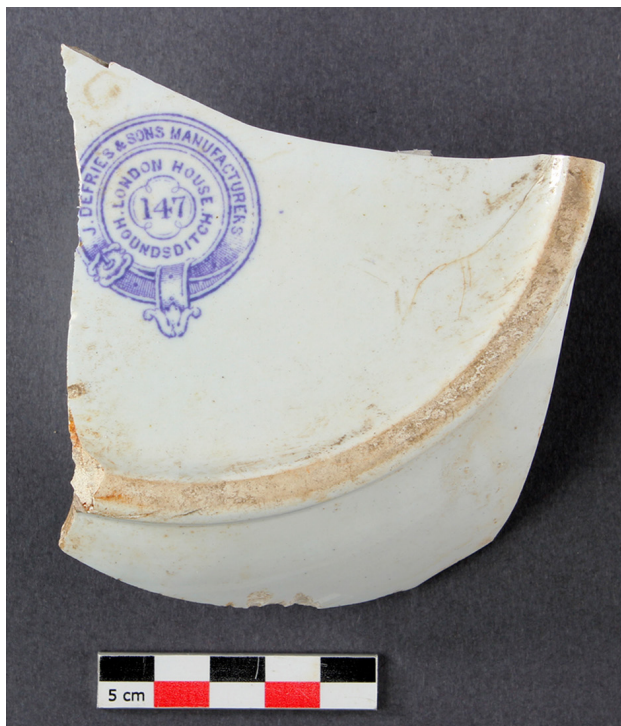
Assiette en porcelaine à décor imprimé japonisant (156877-224-141-02).

Jatte en porcelaine avec marque de la manufacture anglaise de Jonas Defries and Sons (XIX<sup>e</sup> siècle, 156877-141-120-01)..

Fig. 22 : Condettes, Château d'Hardelot, le mobilier de la manufacture de Jonas Defries and Sons (XIX<sup>e</sup> siècle) retrouvé dans le fossé (tranchée 100), cliché M-L. De Noblet - CDA CG62.

Le colmatage du fossé s'est poursuivi après ces curages jusqu'à la disparition presque totale du fossé dans le paysage : il ne devait subsister qu'une dépression inondée durant une partie de l'année. Les travaux de curage suivant sont tardifs (XVIII<sup>e</sup> ou XIX<sup>e</sup> siècle) et ne concernent que la partie localisée au pied de la courtine. Le fossé est d'ailleurs devenu localement un dépotoir pour les occupants du château. Dans le courant du XVIII<sup>e</sup> siècle, le fossé a même servi de zone de rejet pour les eaux usées d'une canalisation en calcaire et en tuiles (UE 301, tranchée 300, cf. Fig. 23) qui partait d'un bâtiment du château (aujourd'hui disparu). Le fossé a servi de dépotoir au XIX<sup>e</sup> siècle, probablement lorsque John Hare en était le propriétaire : de la faïence d'importation anglaise de la manufacture de la compagnie Jonas Defries and Sons (XIX<sup>e</sup> siècle), réputée notamment pour ses pièces de qualité ou ses productions japonisant (cf. Fig. 22) destinées à une clientèle aisée a été retrouvée en quantité dans la tranchée 100.

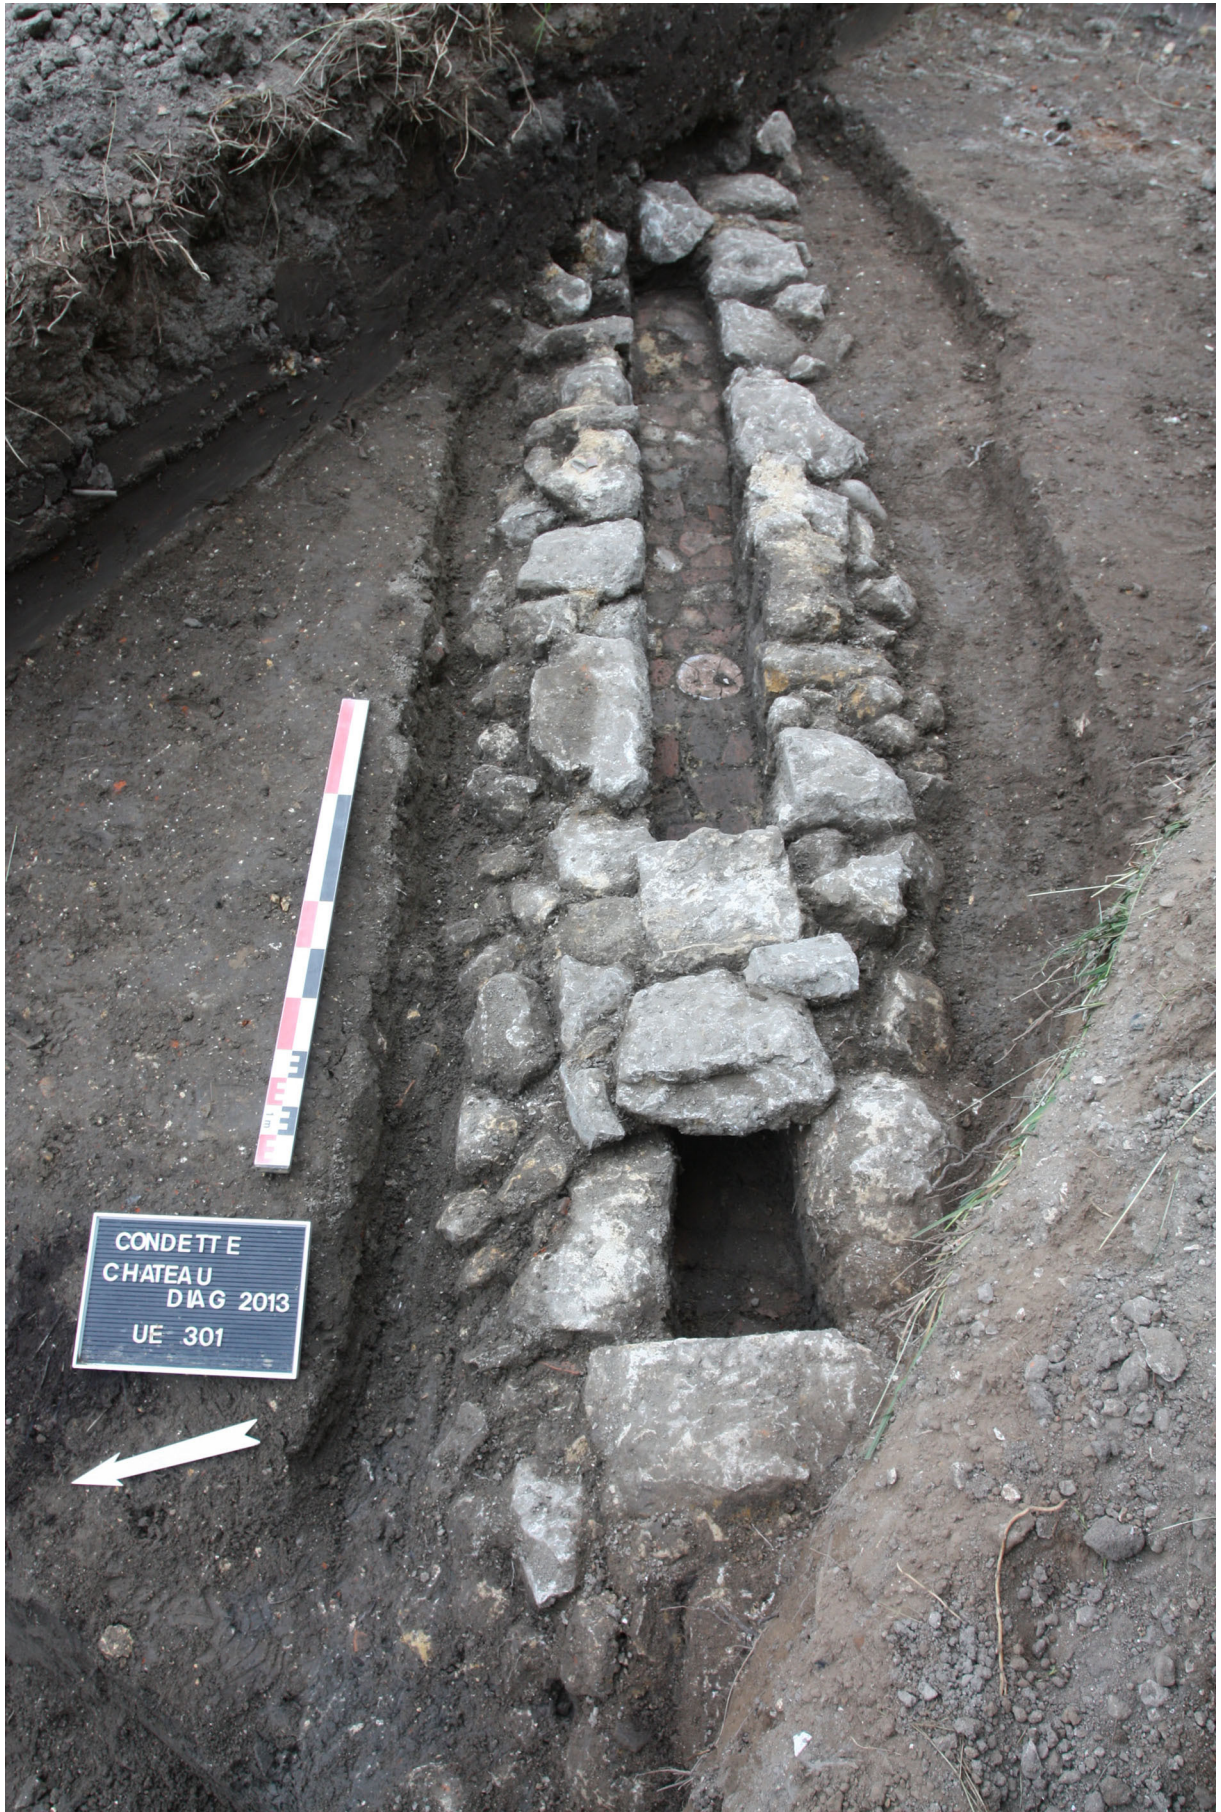
Fig. 23 : Condetle, Château d'Hardelot, Vue vers l'est de la canalisation 301, cliché M. Delage - CDA CG62.

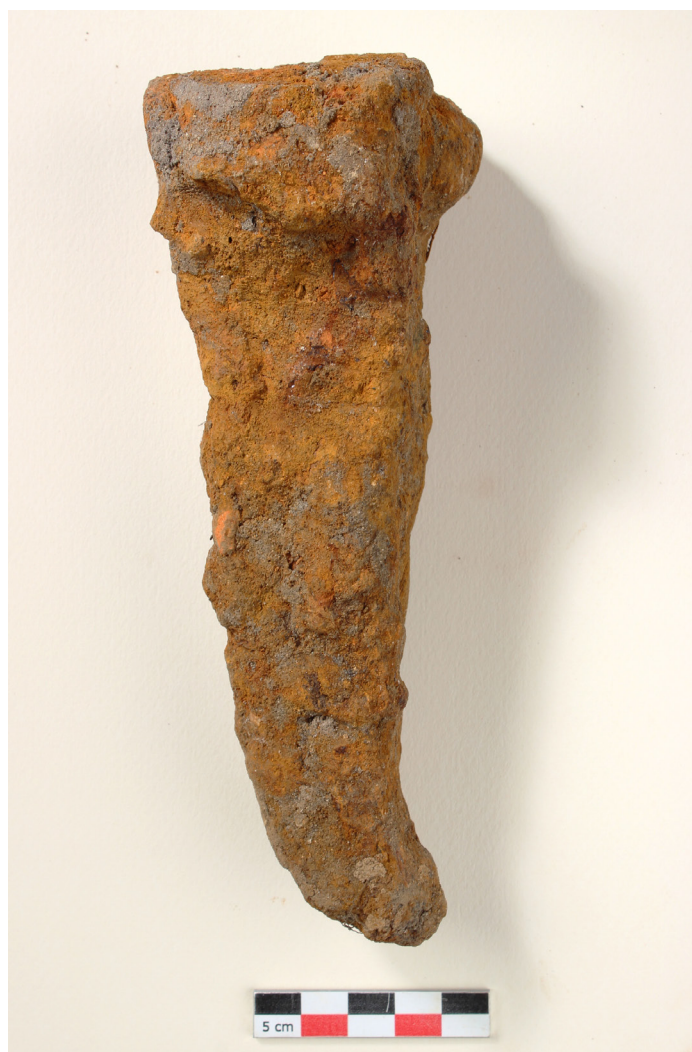
Fig. 24 : Condette, Château d'Hardelot, Enclumette retrouvée dans un niveau tourbeux de la tranchée 1000 (156877-112-1009-01), cliché M-L. De Noblet - CDA CG62.

Le fossé extérieur a été observé très partiellement dans sept tranchées. Seule sa paroi intérieure a été dégagée et le fond a été atteint à trois endroits, à 1,50 m sous le niveau d'ouverture. Son creusement a suivi l'installation du glacis sans qu'il soit possible de déterminer la durée écoulée entre les deux phases de travaux. Ce fossé peut être un élément originel du système défensif, ou intégré lors d'une phase ultérieure plus tardive. Comme le fossé intérieur, il était en eau mais il n'a pas été renforcé par des aménagements défensifs. Toutefois, le fossé qui n'a pas été régulièrement entretenu ou curé, semble avoir été colmaté rapidement par des colluvions. Une enclumette en fer (cf. Fig. 24), sans doute médiévale, a été retrouvée sur le fond, dans un niveau tourbeux (tranchée 1000).
