**CONDETTE**  
**Château d'Hardelot**  
**Rue de la Source**

### RAPPORT FINAL D'OPÉRATION (DIAGNOSTIC)

N° INSEE 62 235  
Arrêté N° 08/126/DIAG  
Code Patriarche : 4790

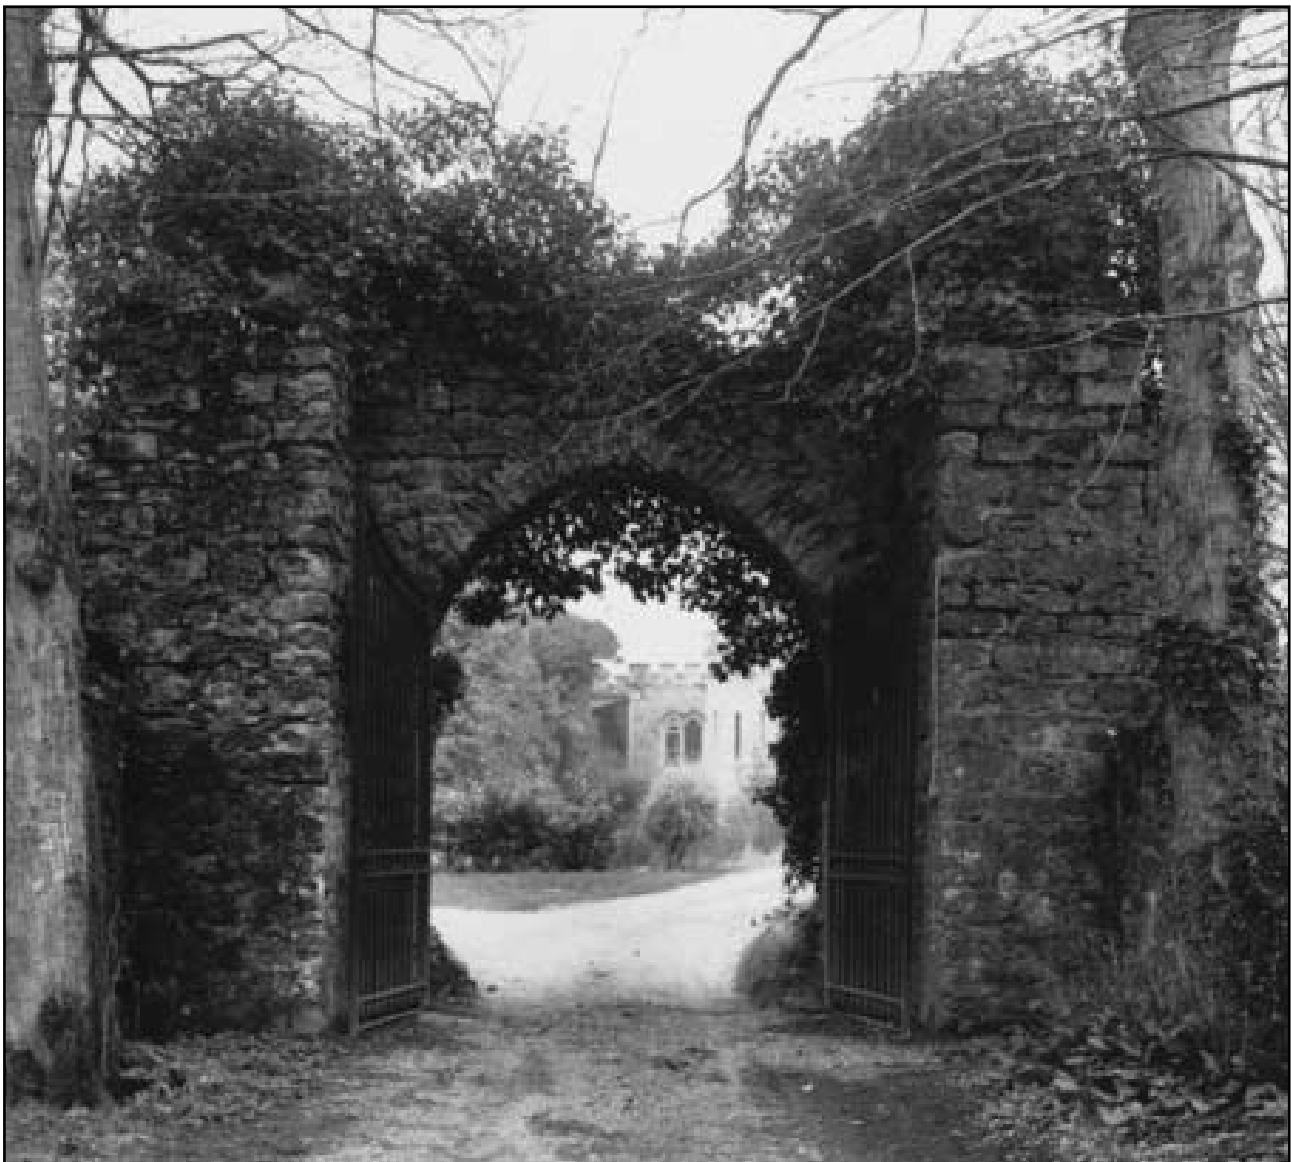
**Fig. 10 :** Condette, Château d'Hardelot : vue de l'entrée prise de l'extérieur (Service régional de l'Inventaire, photo P. Caudroit, E Dessert, inv 81 62 00763 X))

Les parties est et sud de l'enceinte sont les mieux conservées. L'entrée s'ouvre au nord-est, sous en un arc en tiers-point encadré de deux contreforts qui portaient sans doute un arc en mâchicoulis, comme à la porte des Dunes de Boulogne (fig. 10 : 26). Elle était probablement flanquée de deux tours de garde dont il ne subsiste qu'une partie des assises de celle de gauche. Les courtines, surmontées d'un chemin de ronde, et les tours étaient renforcées, à leur base, par un empattement qui n'est plus visible aujourd'hui (Héliot 1937). Les tours comprenaient un rez-de-chaussée et deux étages, séparés par un simple plancher. On y pénétrait au 1er étage par une porte

donnant sur le chemin de ronde. Chaque étage était percé de 5 archères, ménagées au fond d'embrasures triangulaires à linteau, disposées en quinconces, encore visibles dans la tour n° 4. Des escaliers permettaient de circuler entre les niveaux : la tour n° 8 porte les traces d'un escalier de pierres. Les tours qui subsistent ont toutefois subi des remaniements ultérieurs au XIII<sup>e</sup> siècle (Héliot 1937). Le parement extérieur de la tour n° 2 a certainement été refait au XV<sup>e</sup> ou XVI<sup>e</sup> sur un plan polygonal à cinq pans. La tour n° 3 a été restaurée au XIX<sup>e</sup>, de même que la tour n° 6, rebâtie et agrandie lors de la construction le manoir de John Hare.

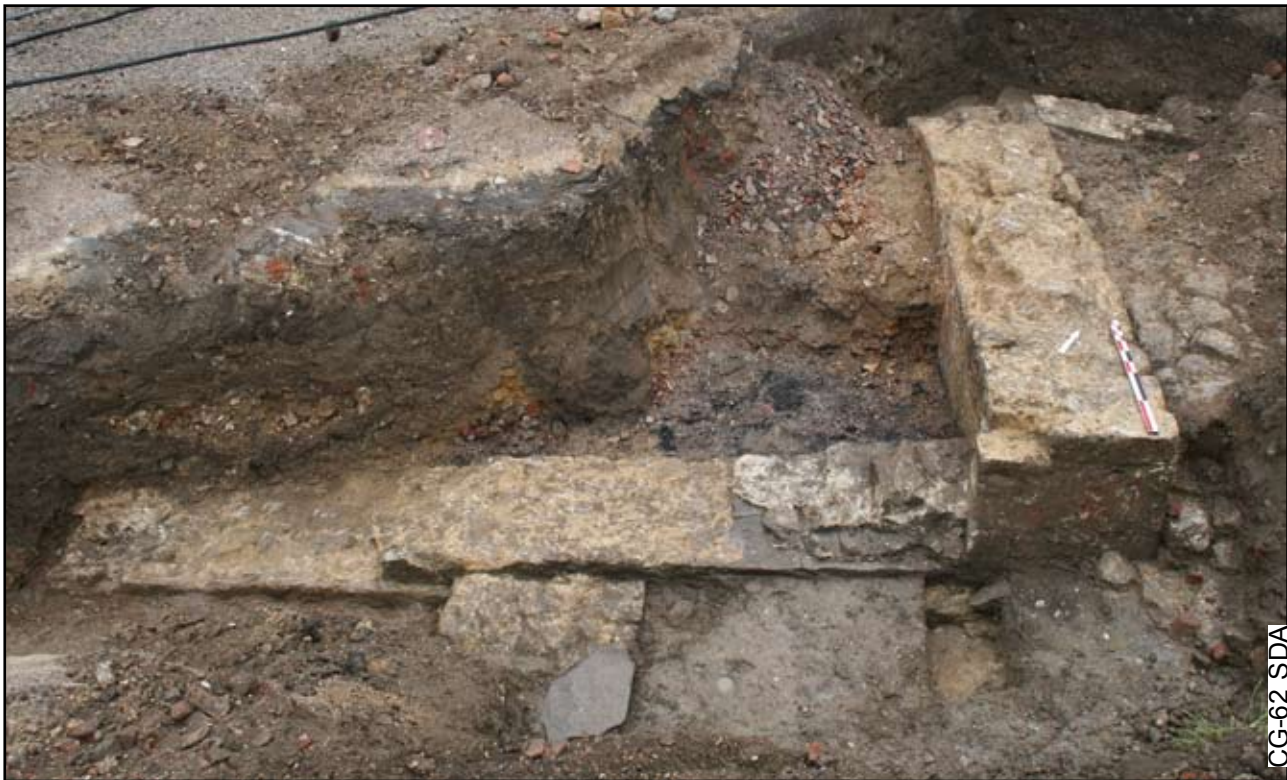
Fig. 15 : Condette, Château d'Hardelot : vue vers le nord-est du bâtiment US 28.

Le bâtiment, large de 6 m (maçonneries comprises), a été repéré sur 5,30 m de long dans la tranchée 5. L'édifice est inégalement conservé, avec à l'ouest une élévation préservée sur 0,70 m de haut tandis qu'au sud, le mur est arasé jusqu'aux fondations (fig. 15, 16 : 34, 35). Les maçonneries sont dressées avec, en parement, des pierres rectangulaires bien équarries qui habillent un blocage de caissons de grès noyés dans un mortier argilo-sableux jaunâtre. Les assises, appareillées avec des pierres posées de boutisse ou de carreau, sont horizontales, régulières et liées avec le même mortier argilo-sableux jaunâtre. Les blocs, un grès local dit « pierre de Boulogne » qui provient sans doute des anciennes carrières d'Equihen, paraissent calibrés, larges de 25 à 35 cm, hauts de 15 à 25 cm pour une longueur de 30 à 40 cm.

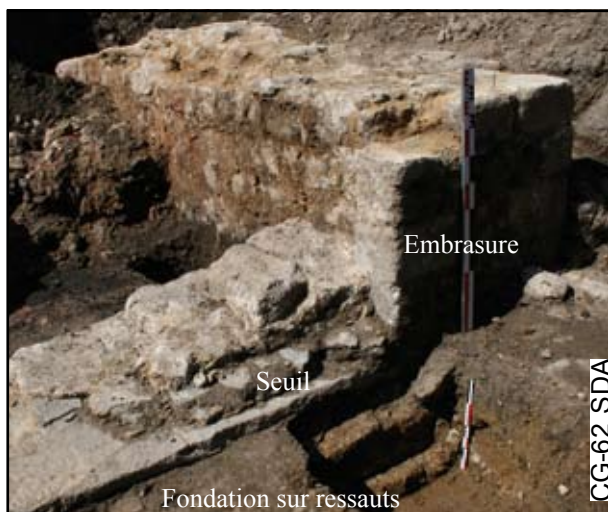
**Fig. 18 :** Condette, Château d'Hardelot : vue de l'entrée du bâtiment US 28.

La largeur des élévations, hors soubassement, est de 0,90 m pour le mur gouttereau et de 0,80 m pour la façade méridionale. Une ouverture perce la façade méridionale dans l'angle sud-ouest. Large de 1,30 m, elle est précédée d'une embrasure large de 1 m et profonde d'une vingtaine de centimètre (fig. 18, p. 36). Seul le montant occidental est préservé, l'emplacement du deuxième se discerne grâce au mortier laissé sur la pierre de seuil. Cette dernière, qui couvre la totalité du passage, est une large dalle de calcaire dure de couleur gris bleu, une pierre de Marquise sans doute (Oolithe), de 5 cm de haut pour 0,90 m sur 1,30 m de côté (fig. 19 : 6).

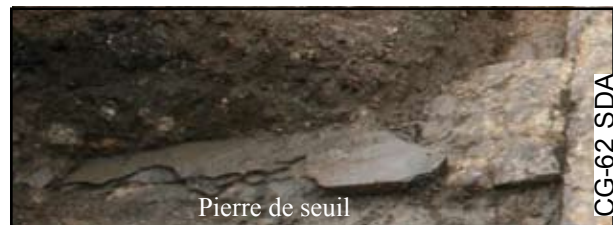
**Fig. 19 :** Condette, Château d'Hardelot : vue du seuil sur la fondation US 32.

Le mur, orienté du nord au sud et préservé qu'au niveau des fondations, est adossé au milieu de la façade sud du bâtiment, en s'appuyant sur la semelle de cette dernière. Les matériaux employés, les techniques de construction et les dimensions du soubassement (1 m de large) sont très proches du précédent bâtiment. Une grande dalle de calcaire dure gris bleu (5 cm d'épaisseur, 0,90 m de large sur plus de 1,80 m de long) marque l'emplacement d'un seuil. Ce dernier conserve la trace d'une embrasure qui s'ouvre vers l'ouest. En l'absence de retour, de mur parallèle ou de sol, est difficile de définir le plan de l'édifice. Il est peut-être construit peu de temps après le premier bâtiment comme le laissent supposer l'usage des matériaux et les techniques de construction.

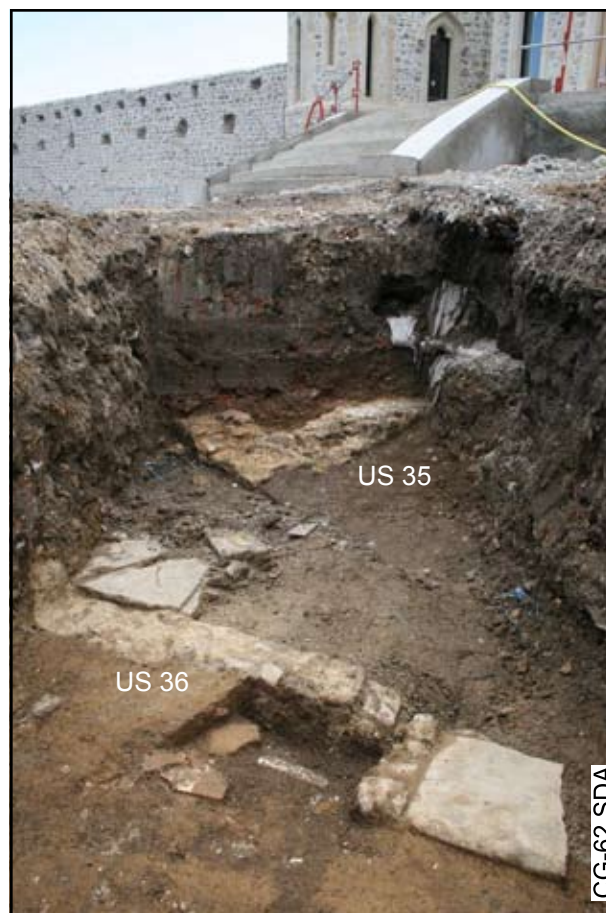
**Fig. 22 :** Condette, Château d'Hardelot : vue vers le sud des murs US 35 et US 36 de la tranchée 5.

Mise au jour au sud de la tranchée 5, la maçonnerie, dont un angle et deux départs de mur ont été dégagés, est constituée de grès équarris liés au mortier argilo-sableux jaunâtre. En dehors de la taille des murs (0,40 m), ses caractéristiques architecturales sont en tous points identiques à celles de l'édifice US 28. Et comme précédemment, les sols associés ont disparu.

Localisé à 2 m au nord de l'édifice US 35, le mur, large de 0,25 m et désaxé par rapport au bâtiment, ne semble pas lier à ce dernier. Des blocs de calcaire blancs liés au mortier sableux à chaux sont employés pour cette fondation conservée sur une assise de haut. Autour, des aménagements ont été réalisés à l'aide de grandes dalles de pierre bleue dont il est impossible d'en définir la nature (seuil ou dé de fondation ?).

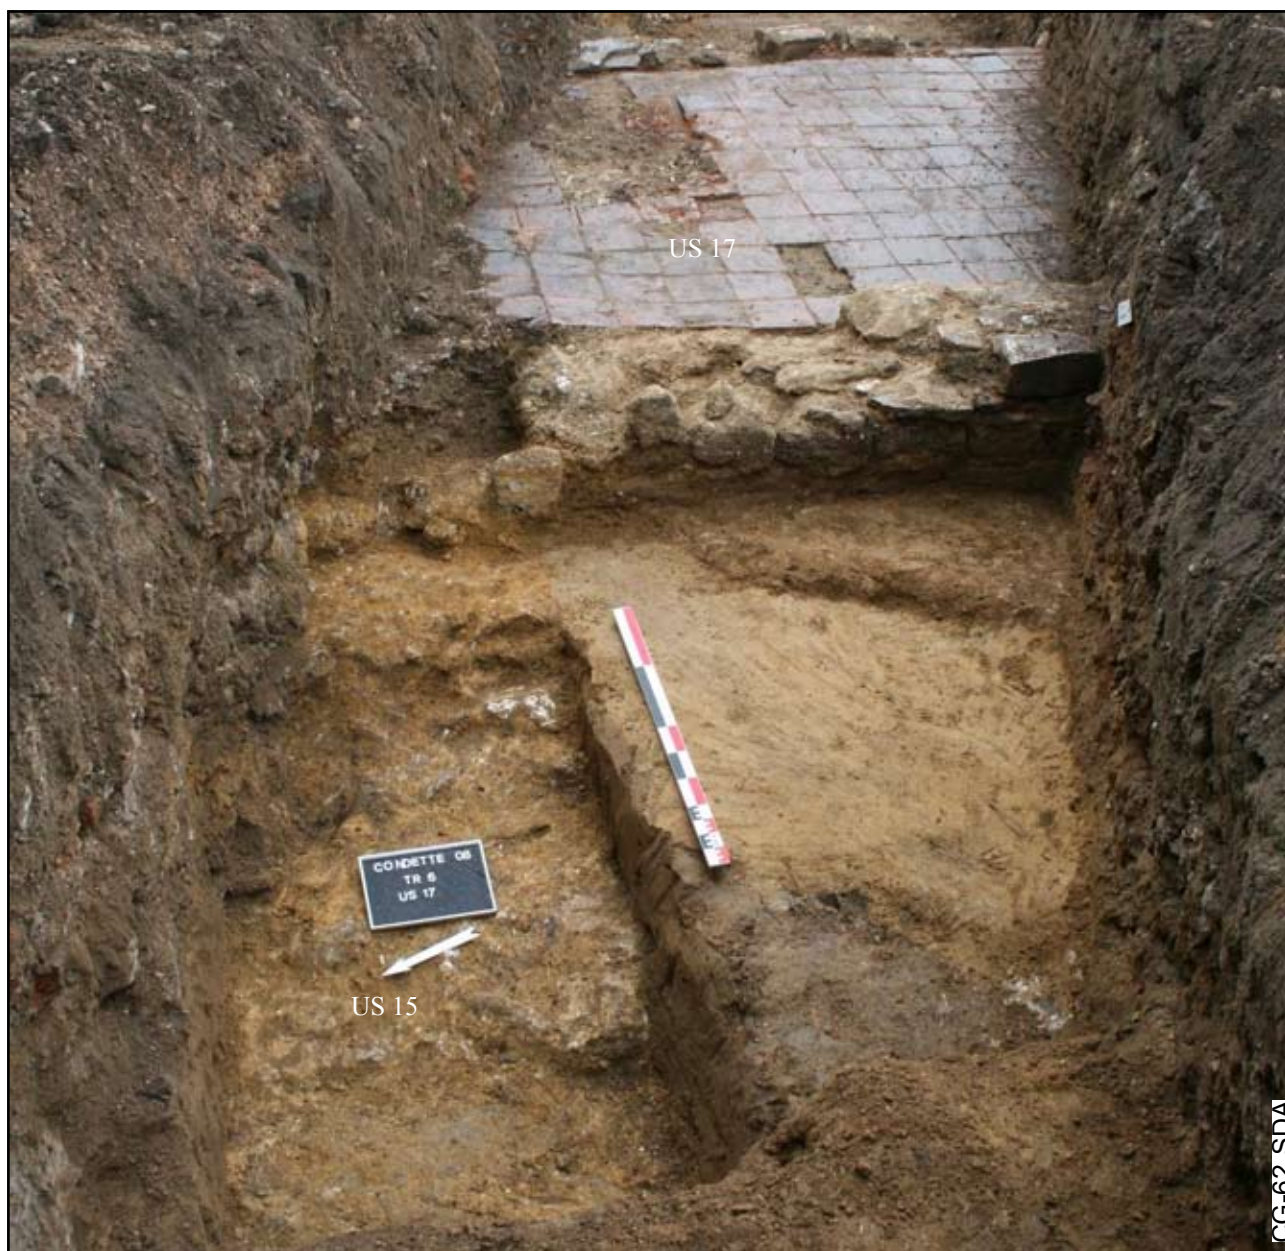
**Fig. 23 :** Condette, Château d'Hardelot : vue vers le sud-ouest des murs US 15 et US 17 de la tranchée 6.

Un petit édifice, orienté du nord au sud et large de 3,70 m, est accolé perpendiculairement à la maçonnerie US 17. Les murs sont assis sur des fondations larges de 0,60 m et profondes de 0,30 m à 0,55 m, constituées de blocs de calcaire blancs liés au mortier sableux à chaux. Le grès, soigneusement équarri, est plutôt employé pour l'élévation. Le sol est dès l'origine un dallage de carreau vernissé brun rouge (de 17 cm de côté et 5 cm d'épaisseur) posé sur un lit de sable. Sous ce dallage, les niveaux primitifs du site (le cailloutis de grès US 5 et le niveau de construction US 10) qui ont été préservés du terrassement archéologique, sont clairement antérieurs à la construction. Il est en revanche difficile de déterminer si le mur massif US 17 était entièrement ou partiellement en élévation lorsque le petit édifice y a été adossé.

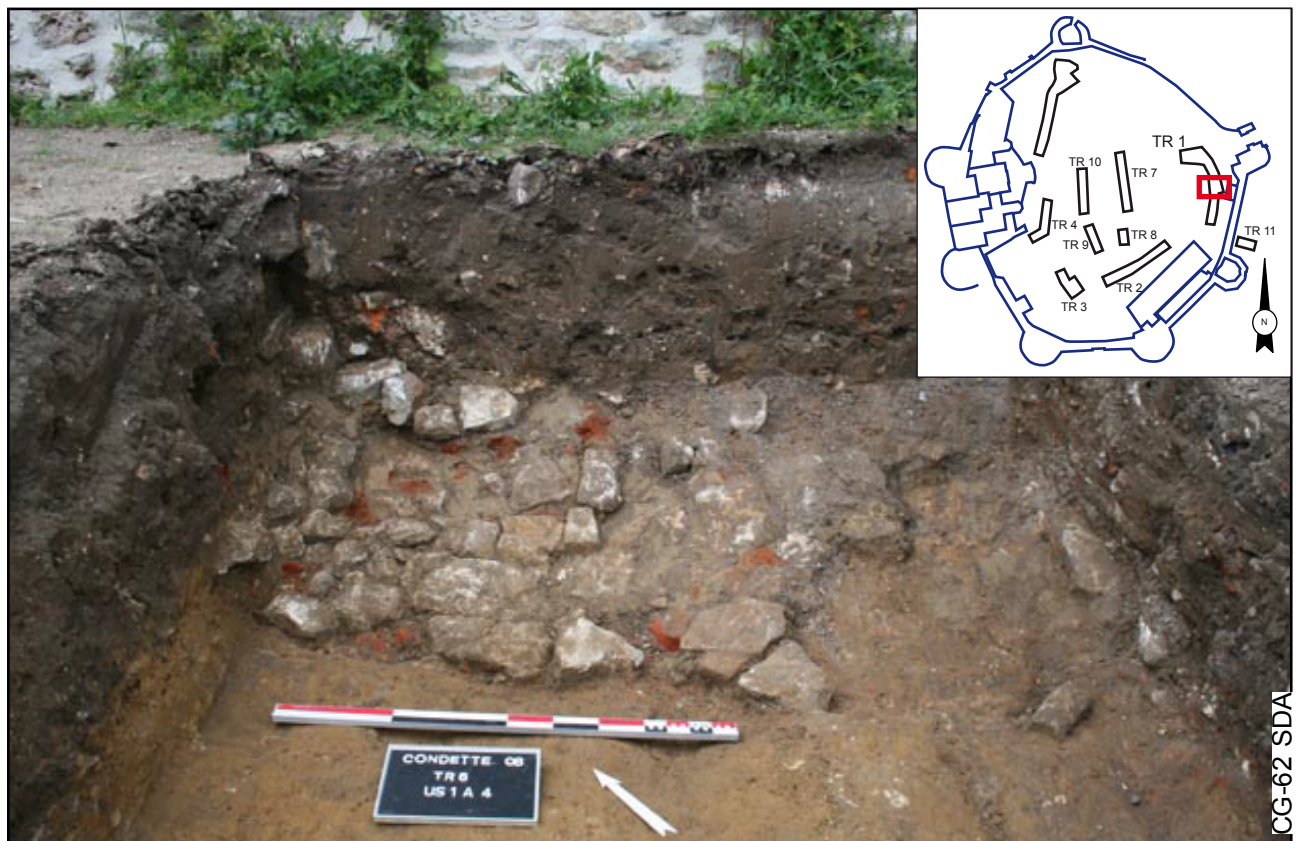
**Fig. 28 :** Condette, Château d'Hardelot : vue de la fosse ou de la tranchée US 3.

Il s'agit d'une fosse ou d'une tranchée, profonde de plus de 0,40 m (le fond n'a pas été atteint), creusée le long de la courtine et comblée de matériaux de démolition (calcaires, briques, mortier etc.). Le niveau de construction US 10 a été entaillé par son creusement. A cet endroit, le parement de la courtine ayant disparu, il est possible que la structure soit liée à une réfection de l'enceinte.

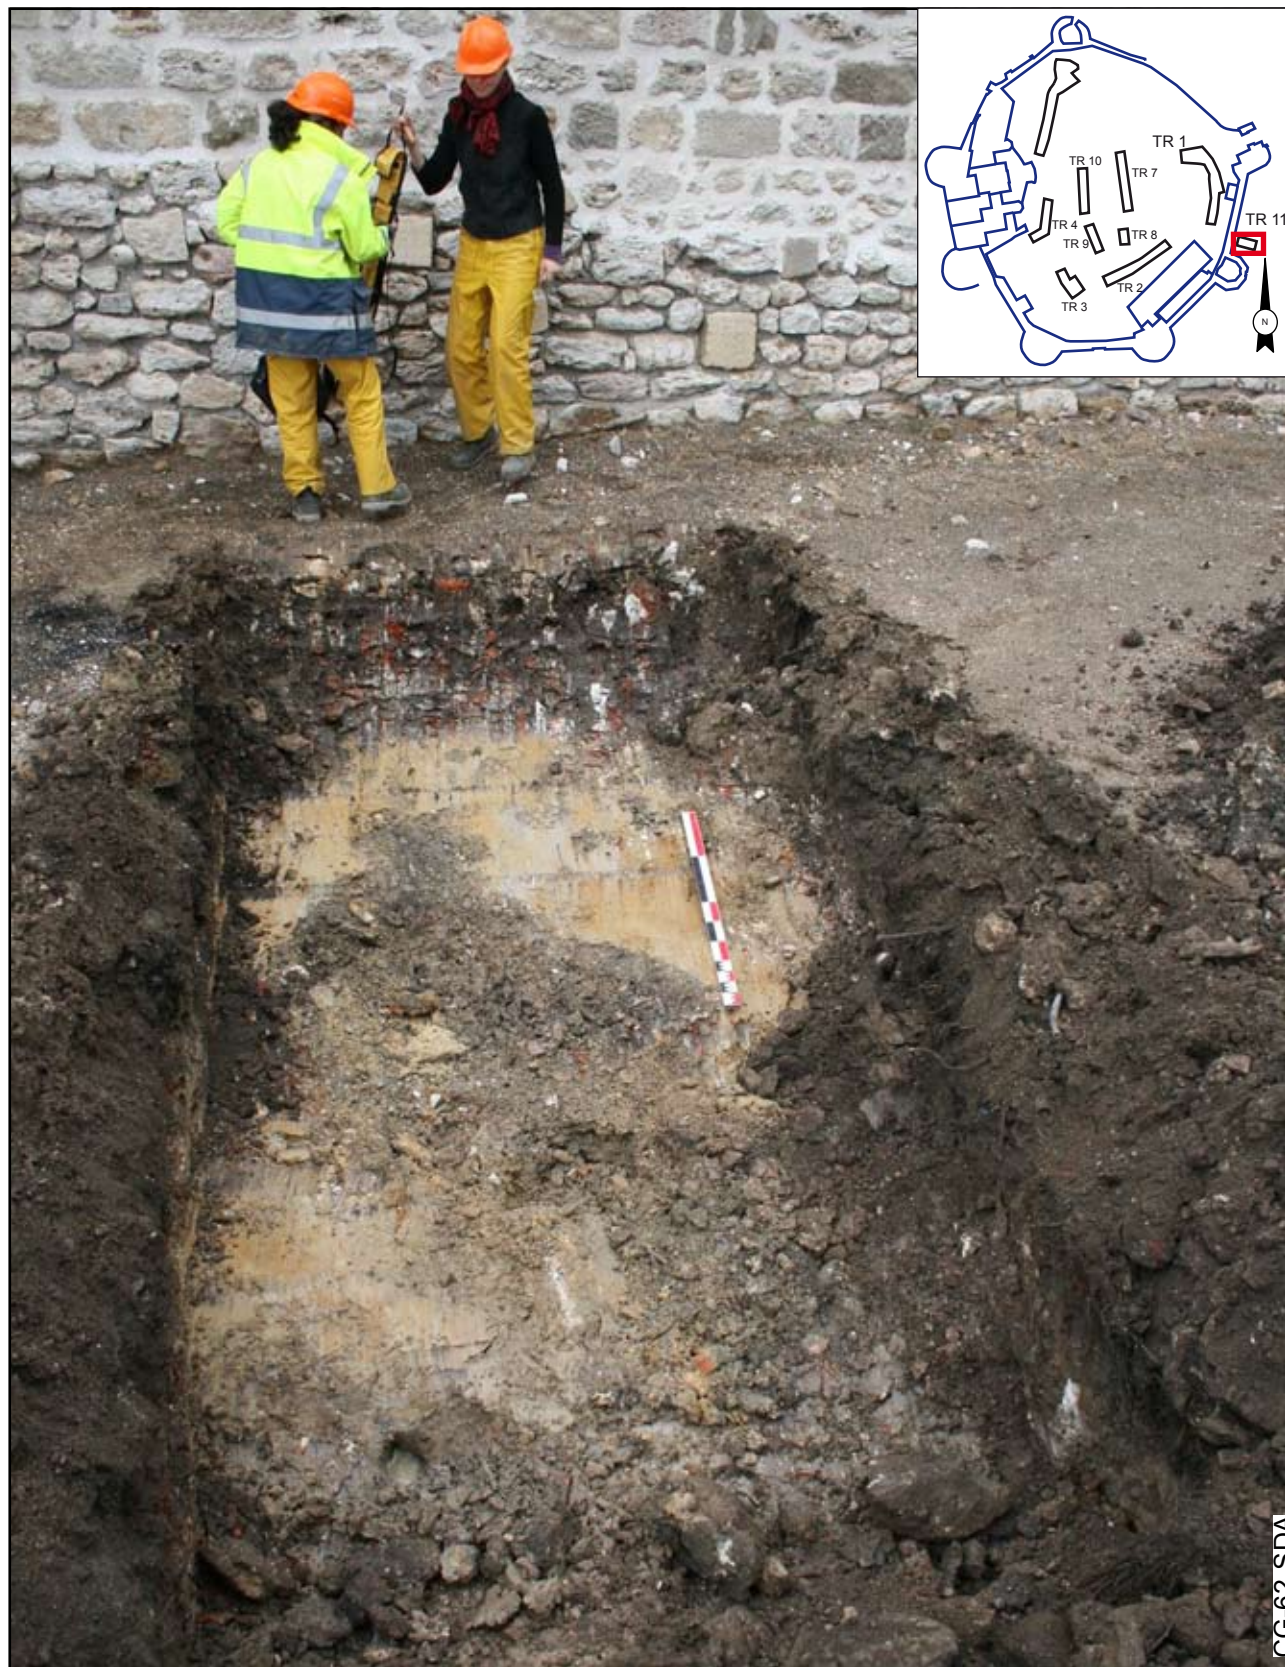
Fig. 30 : Condette, Château d'Hardelot : sondage dans le fossé du château comblé de gravats (tranchée 11).

Le sondage a été réalisé à l'emplacement d'un futur réseau. A l'instar des négatifs, le fossé a également été entièrement curé puis comblé par des matériaux de démolition jusqu'à une époque très récente.

Le bord intérieur a été néanmoins trouvé, permettant de restituer un tronçon de son tracé.
