**RD939  
MISE A 2X2 VOIES  
SECTION GOUY-SAINT-ANDRE/MONTREUIL**

**RAPPORT FINAL D'OPÉRATION  
(DIAGNOSTIC)**

**VOLUME 2**

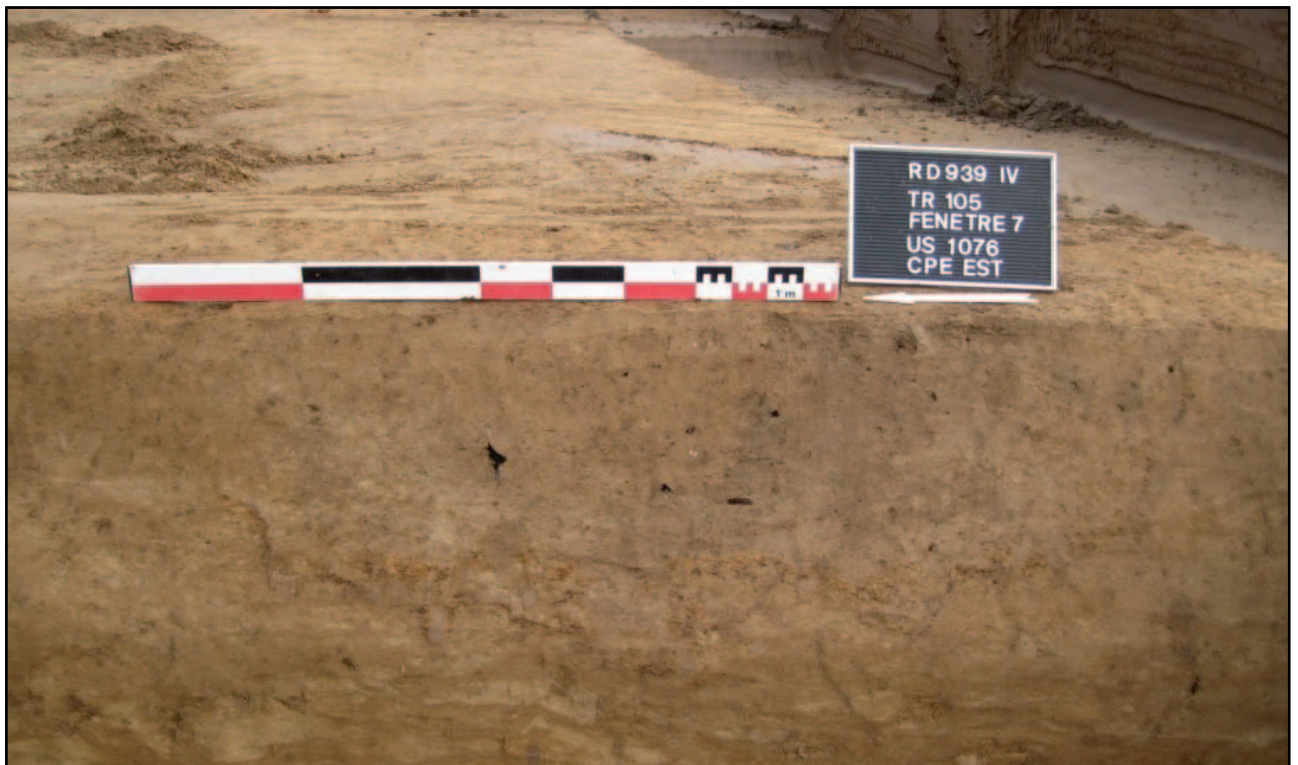
**Fig. 33 :** RD 939, Bloville, vue de la coupe est du fossé 1076.

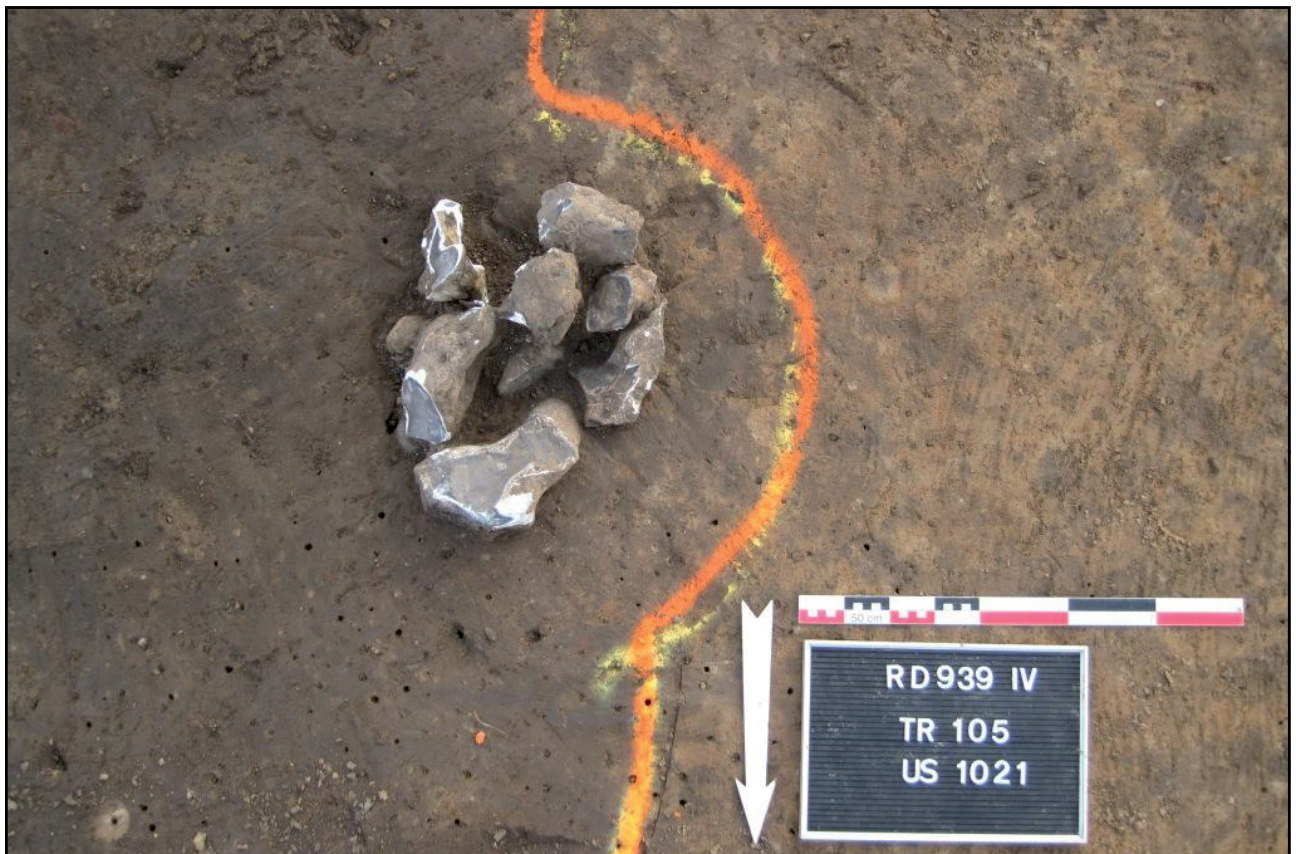
Fig. 41 : RD 939, Bloville, vue zénithale du trou de poteau avec calage de silex US 1037 (associé à la fosse US 1021).

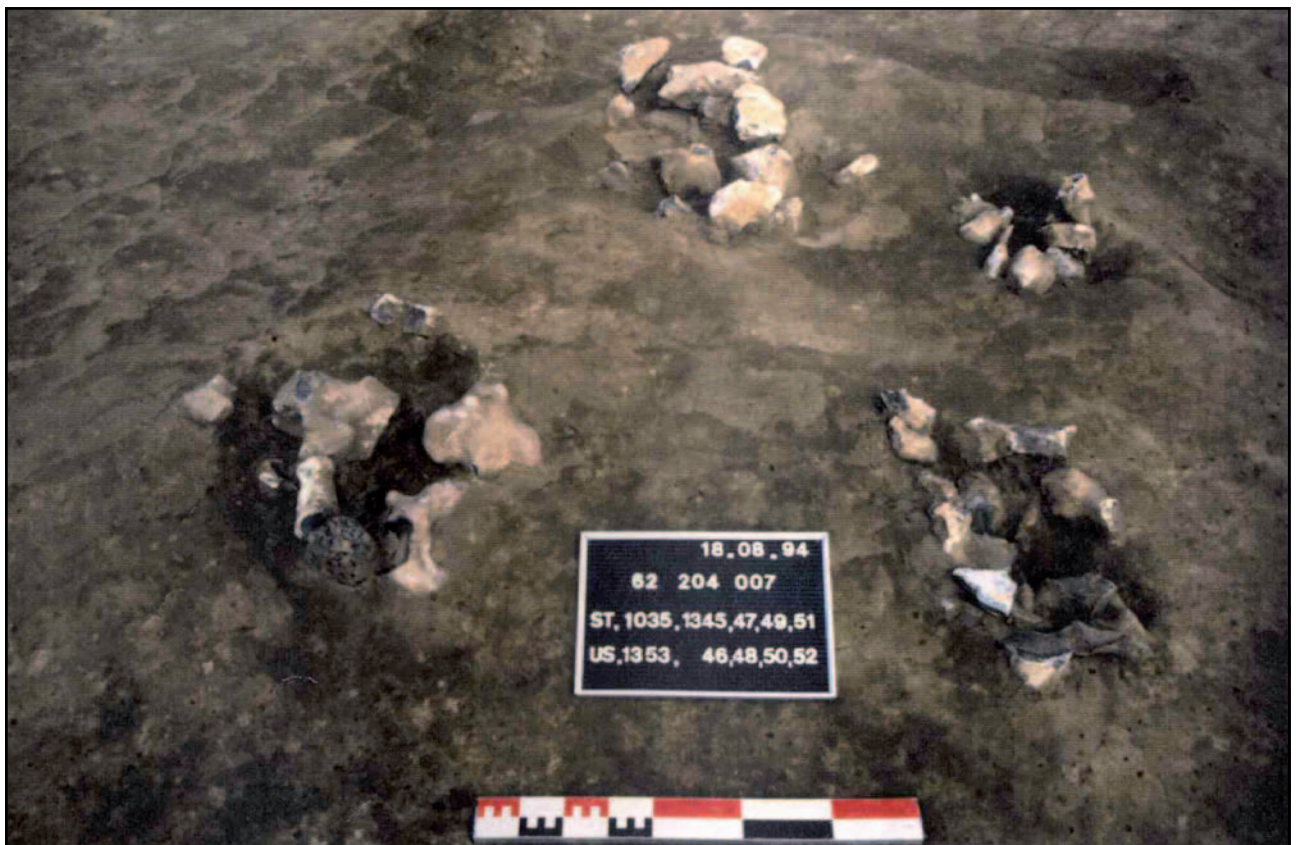
Fig. 42 : RD 939, Bloville, vue des trous de poteaux avec calage de silex US [1035], issus des fouilles de 1994.

Contrairement aux quatre calages en silex de l'US 1035 (fig. 40) qui dessinent clairement le plan d'un petit bâtiment carré (grenier ?), les US 1037, 1084, et 1085 sont malheureusement trop isolées ou éloignées les unes des autres pour suggérer une restitution.

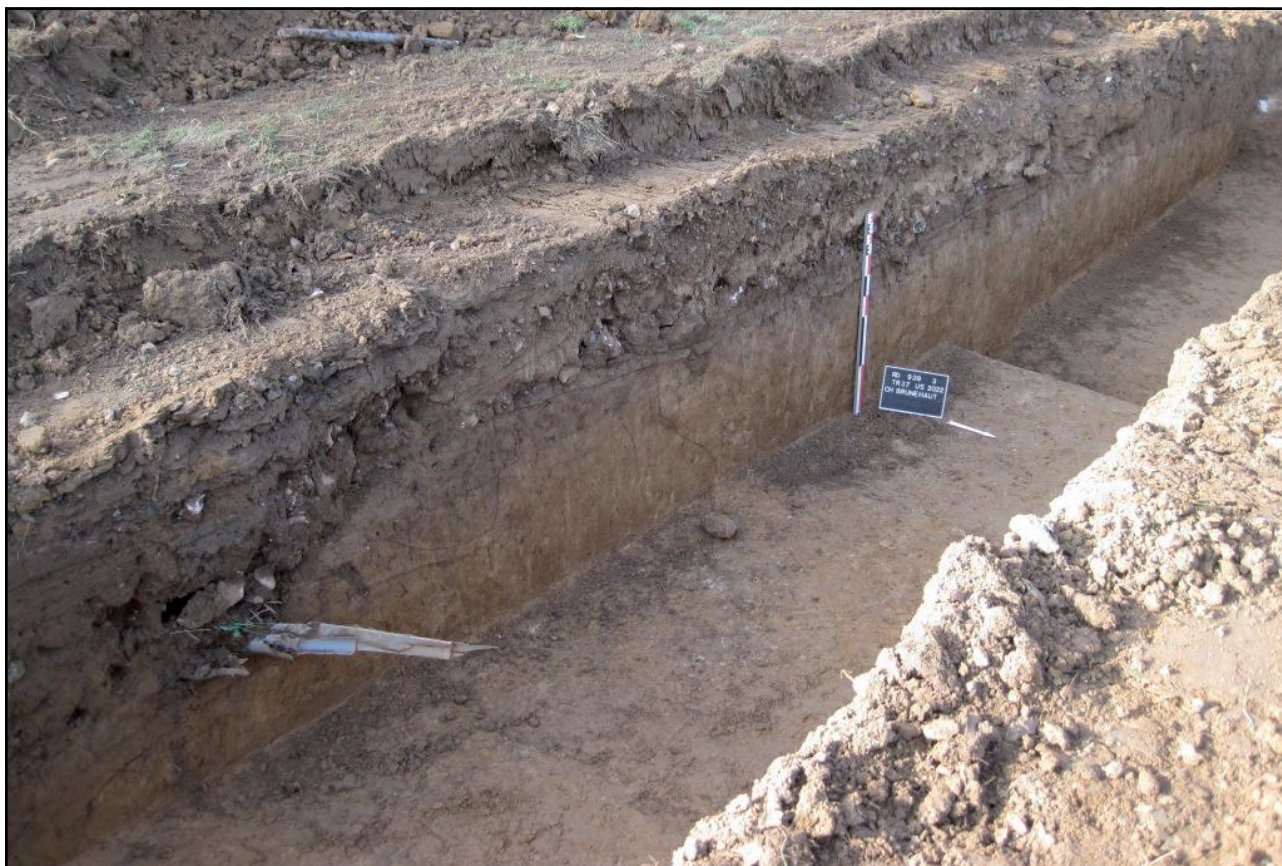
**Fig. 44 :** RD 939, Bloville, vue de la Chaussée Brunehaut, constituée d'un dôme de limon surmonté d'un radier de sable puis d'un radier de rognons de silex et encadrée par deux fossés bordiers.

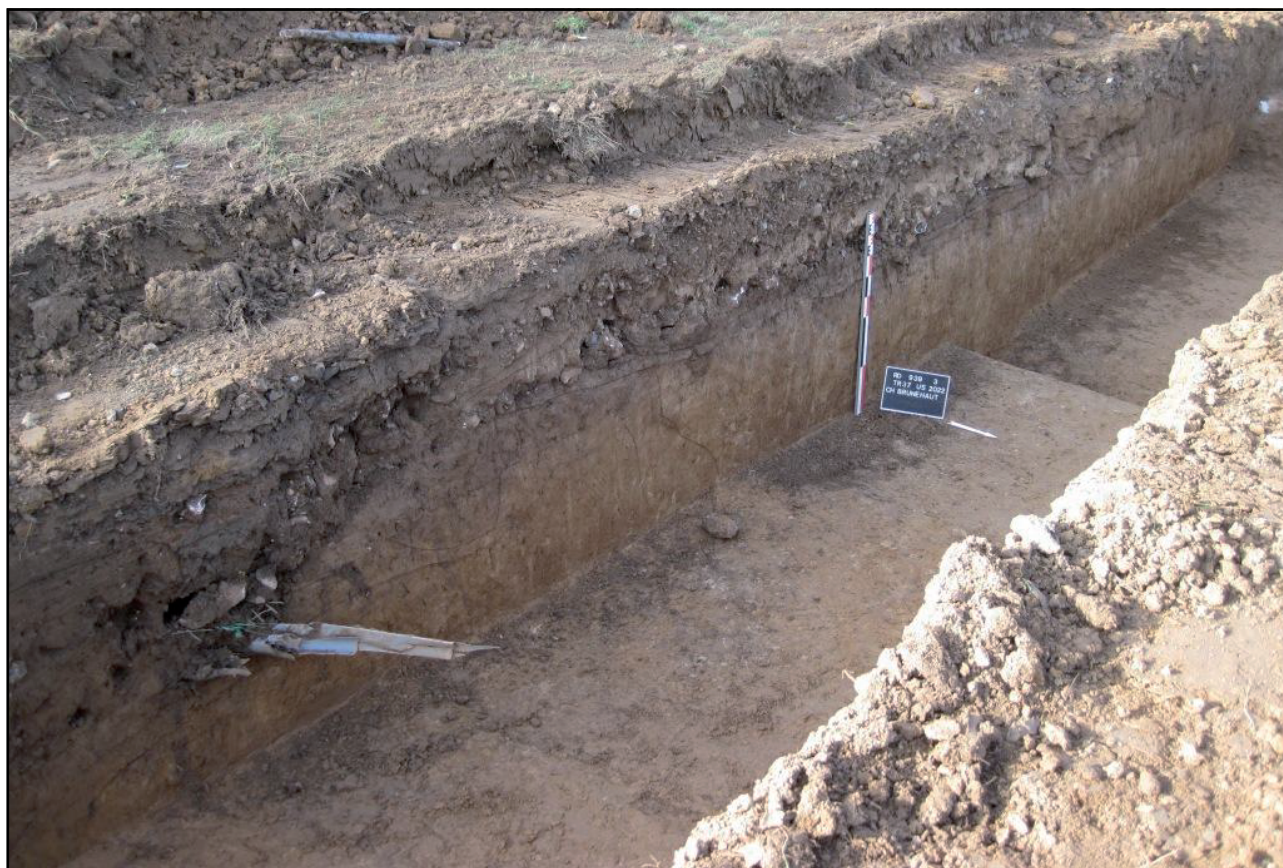
**Fig. 71 :** RD 939, Campagne-lès-Hesdin, vue générale vers le sud-ouest de la coupe sud de la Chaussée Brunehaut.

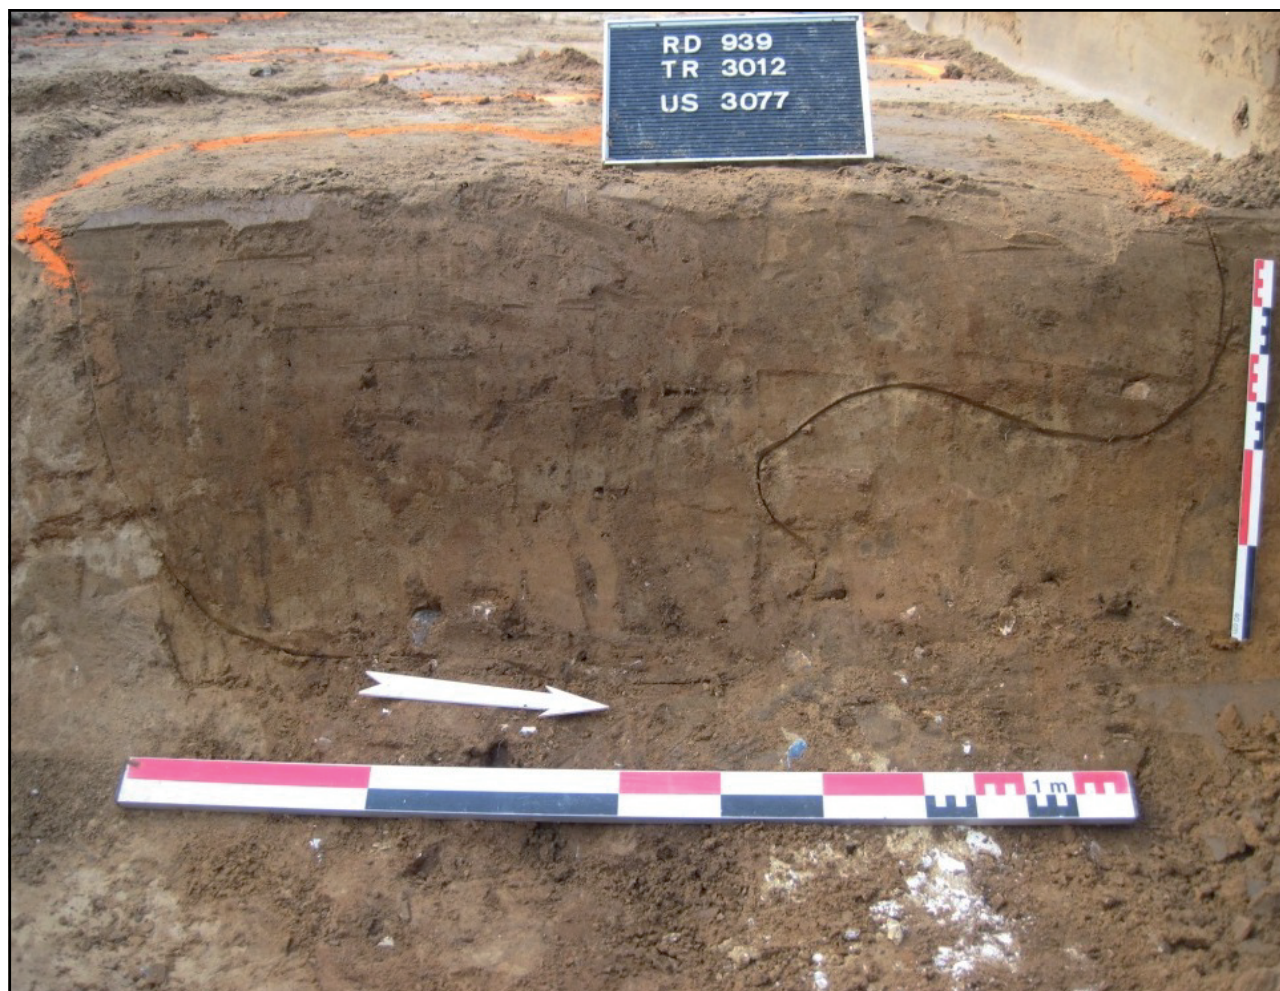
**Fig. 77 :** RD 939, Ecuire, vue de la coupe ouest d'une fosse de l'US 3077.
