HAUTS-DE-FRANCE  
**GUÎNES (PAS-DE-CALAIS)**  
« rue du Petit Moulin »

RAPPORT FINAL D'OPÉRATION  
DIAGNOSTIC

N° INSEE 62 397  
Arrêté N° 17/157/DIAG  
Code Patriarche : 158527

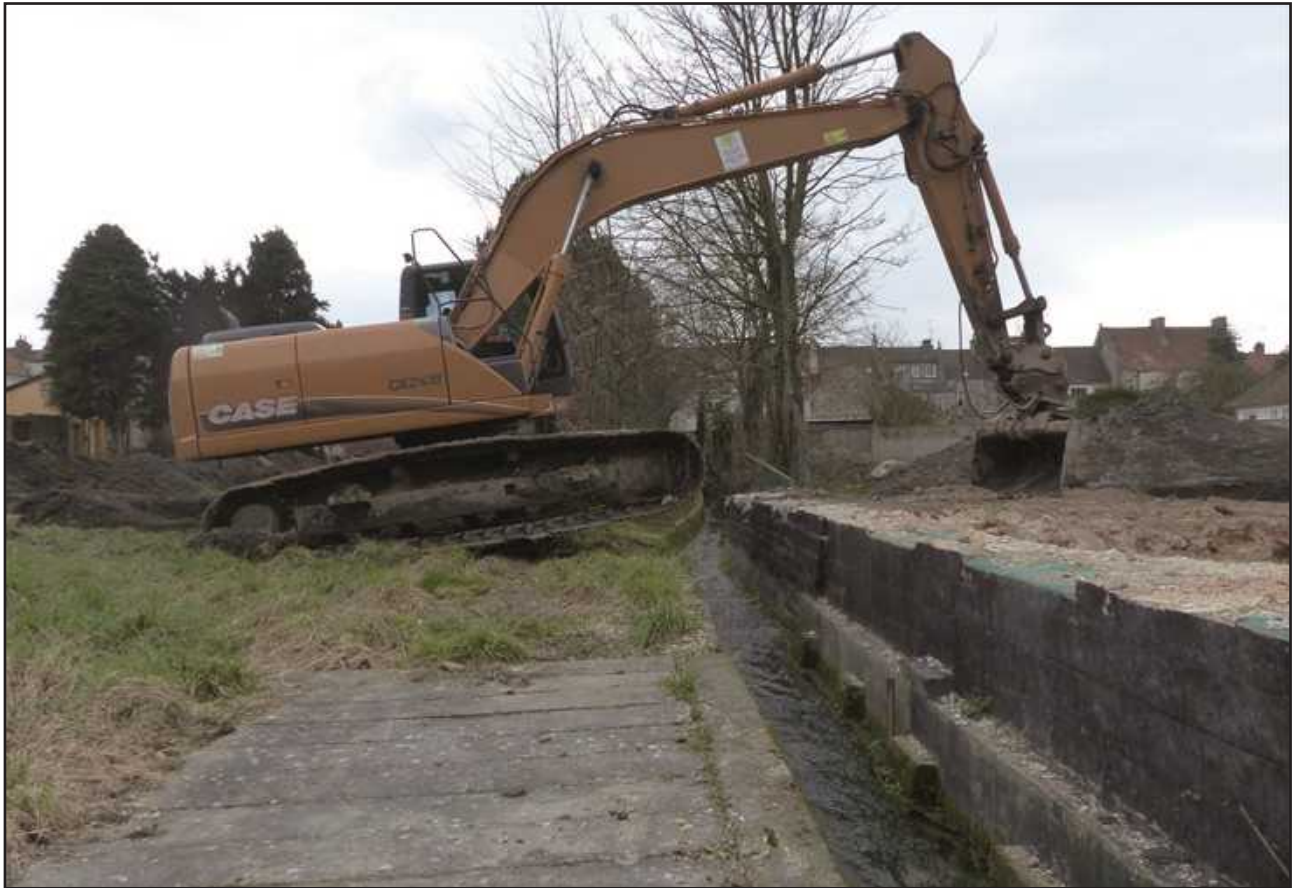
Fig. 26 : Guînes, rue du Petit Moulin, le canal d'amenée d'eau du moulin qui traverse le site, J.-M. Willot - DA, CD 62.

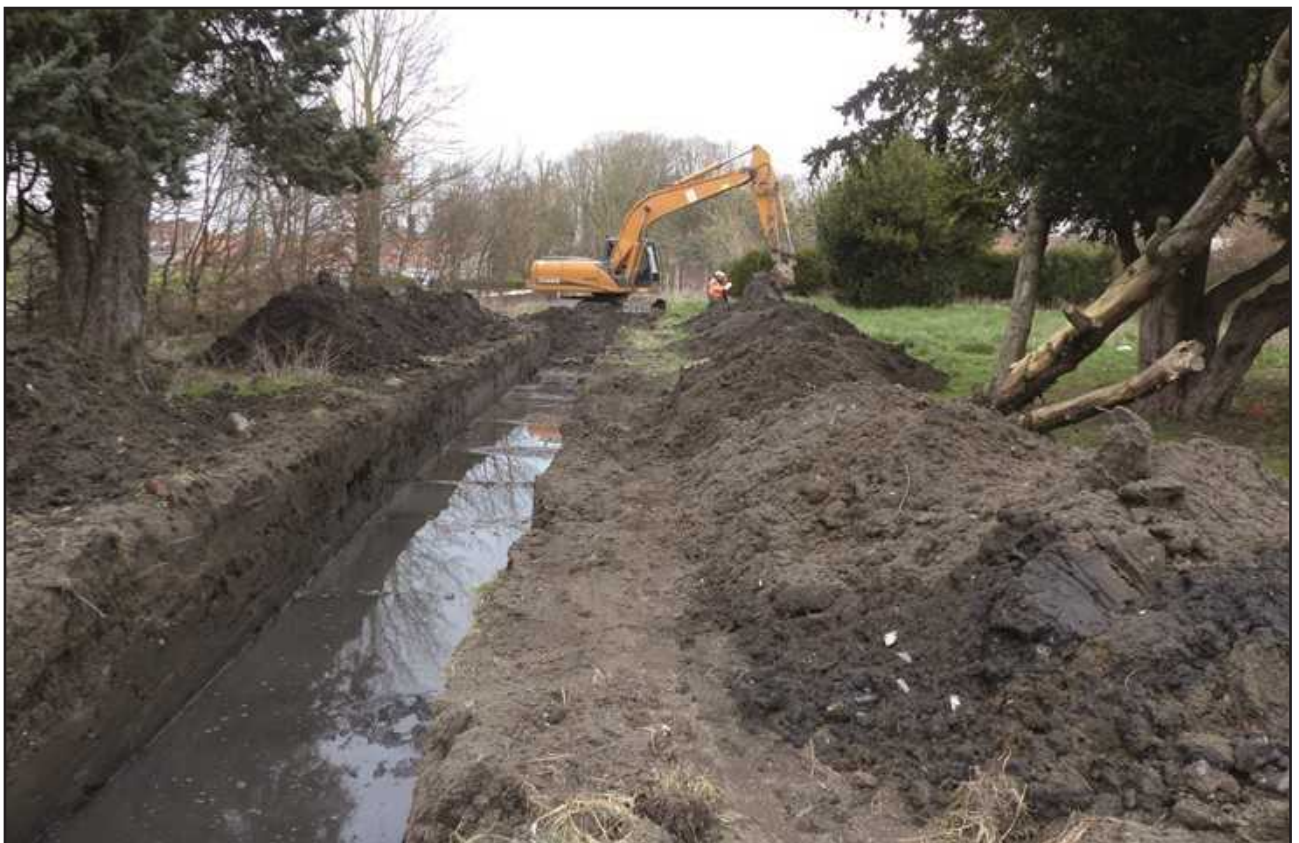
Fig. 27 : Guînes, rue du Petit Moulin, la gestion de l'eau lors des ouvertures des tranchées, J.-M. Willot - DA, CD 62.

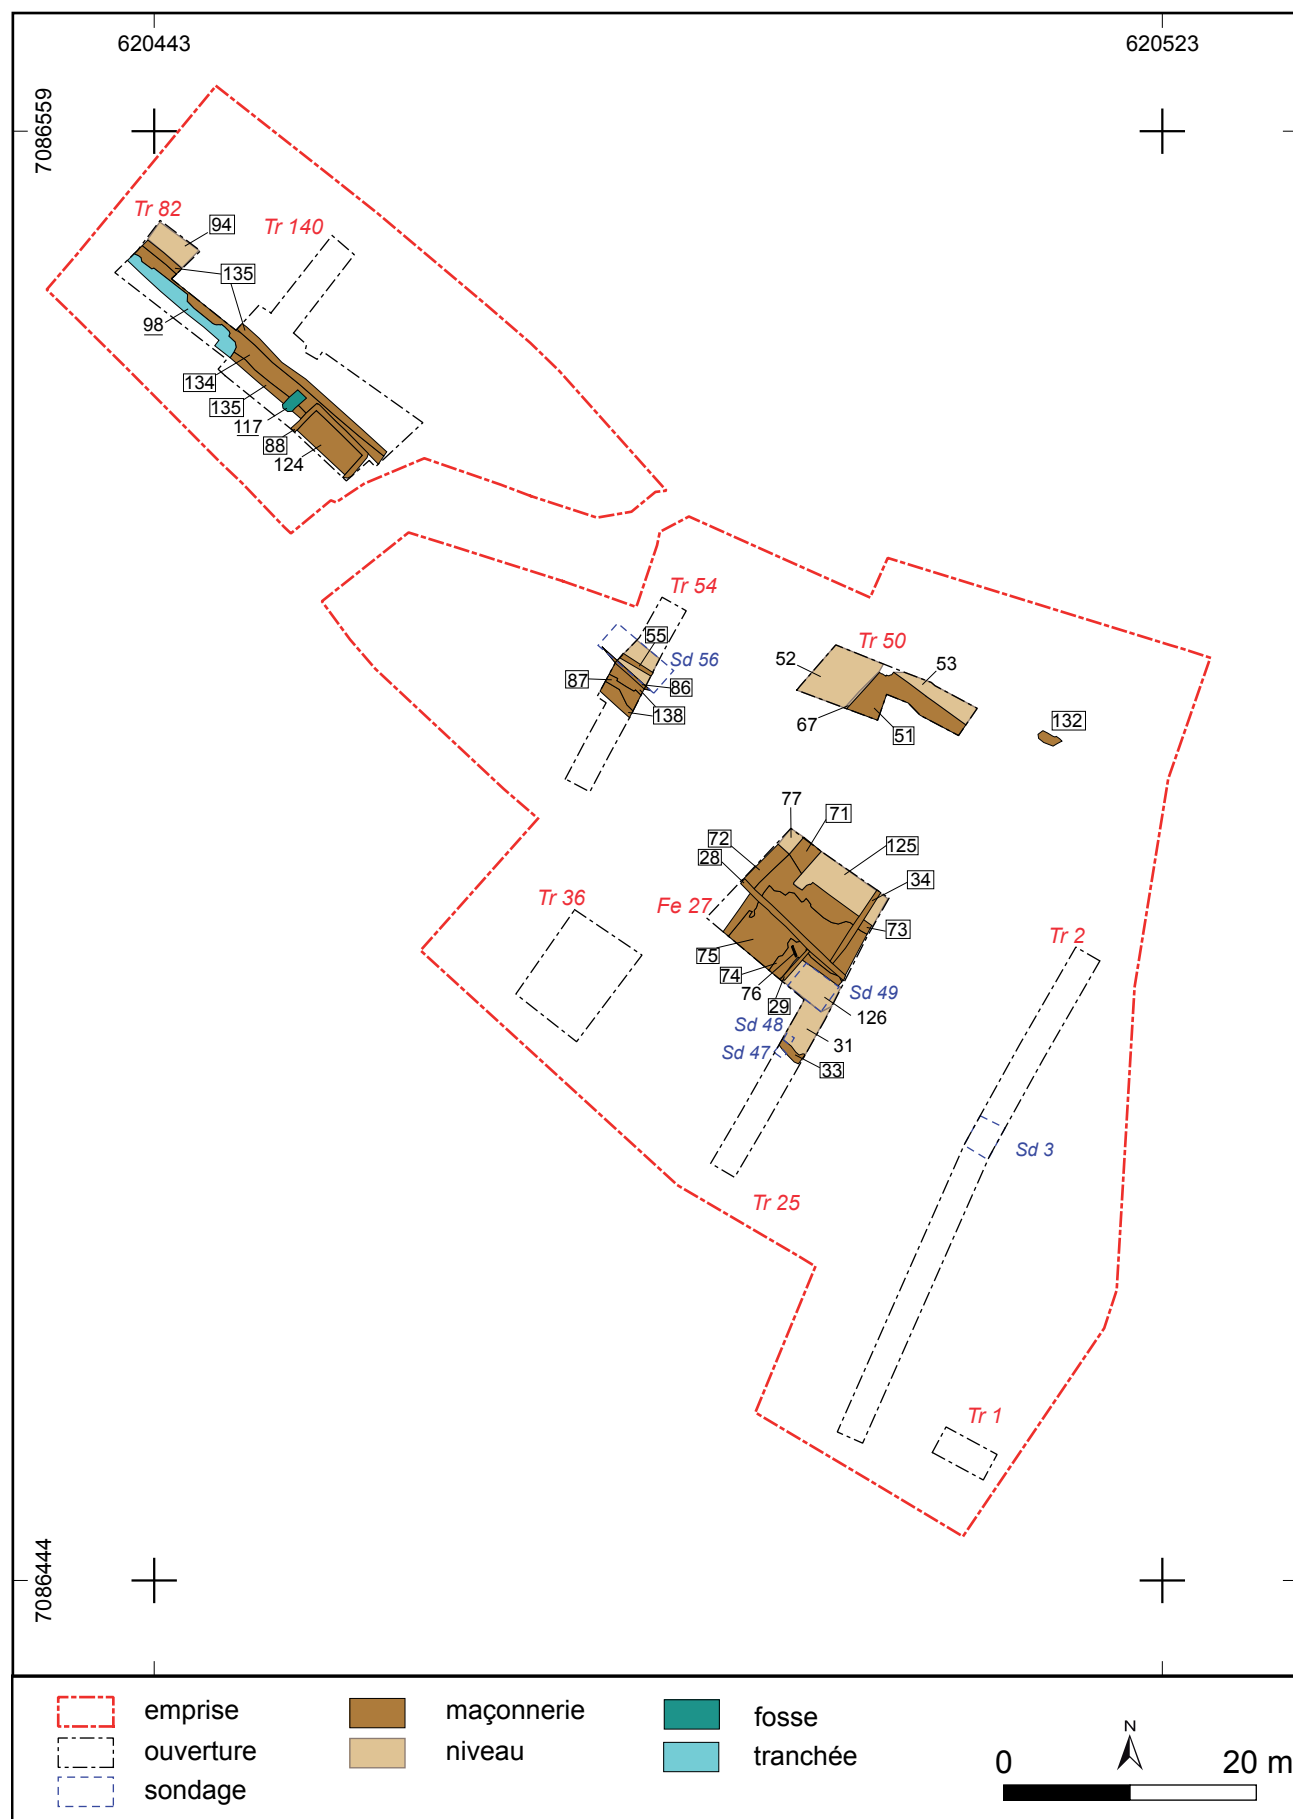
Fig. 30 : Guînes, rue du Petit Moulin, plan général des vestiges, O. Dewitte - DA, CD 62.

Les résultats du diagnostic sont présentés selon un déroulé chronologie par phase (Fig. 30, page 56, Fig. 31, page 57). Quatre phases principales ont été définies par l'élaboration d'un diagramme stratigraphique général confronté aux données fournies par les sources historiques et par l'étude céramique :

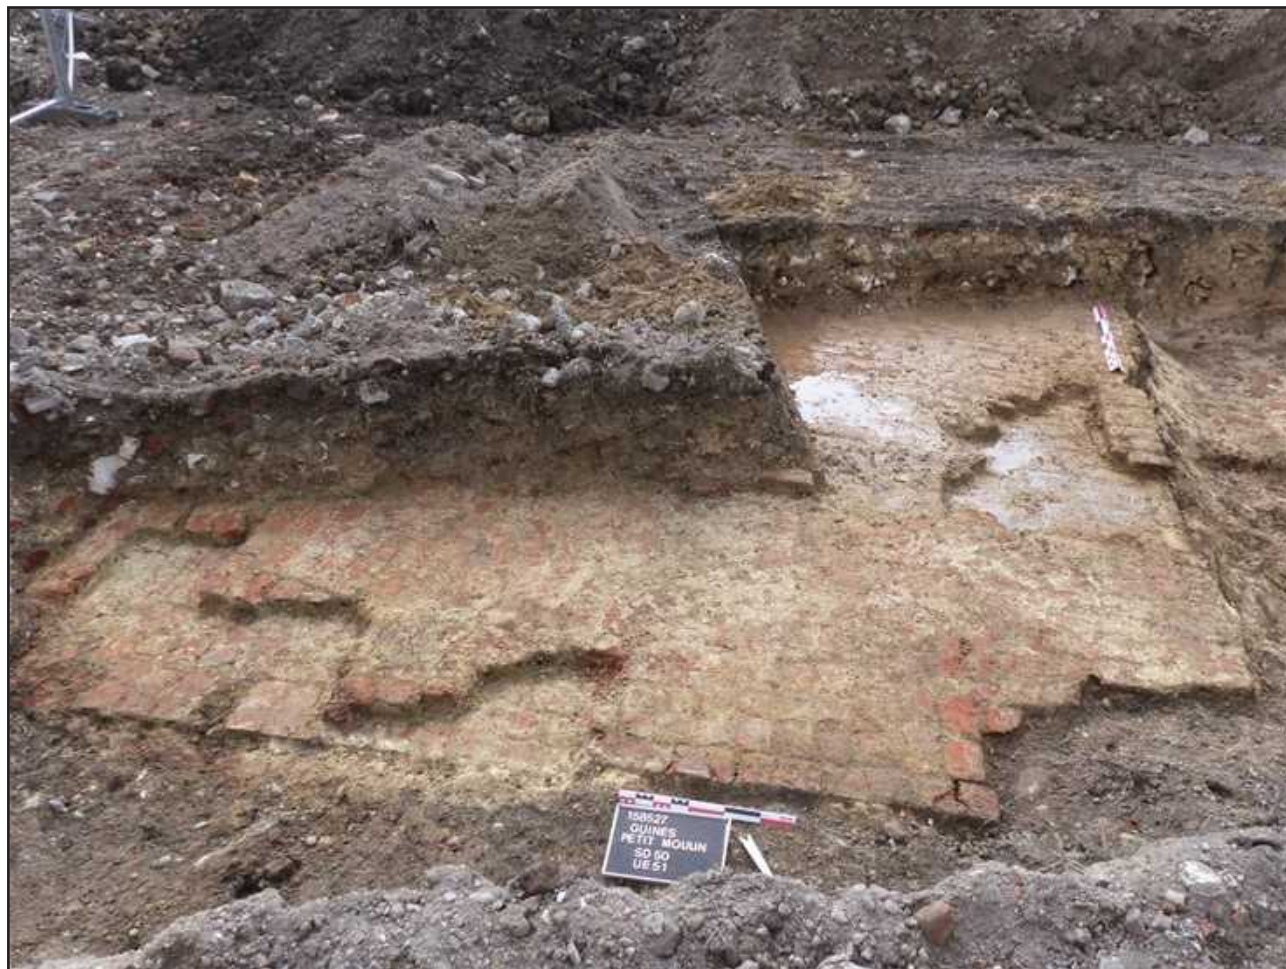
Fig. 33 : Guînes, rue du Petit Moulin, vue de la maçonnerie 51, H. Agostini - DA, CD 62.

Le mur 51 orienté sud-ouest/nord-est/sud-est dessine un angle au nord. Composé de briques rouges liées par un mortier sableux à chaux marron très pâle (10YR 7/4), il présente une alternance d'assises formées uniquement de rangs en boutisse avec des assises de boutisses et de carreaux dont le parement est posé en carreau. Repéré sur une largeur maximum de 4,40 m et une longueur maximum de 8 m, il a été dégagé sur une épaisseur maximum de 4 niveaux d'assise (Fig. 33, page 60).

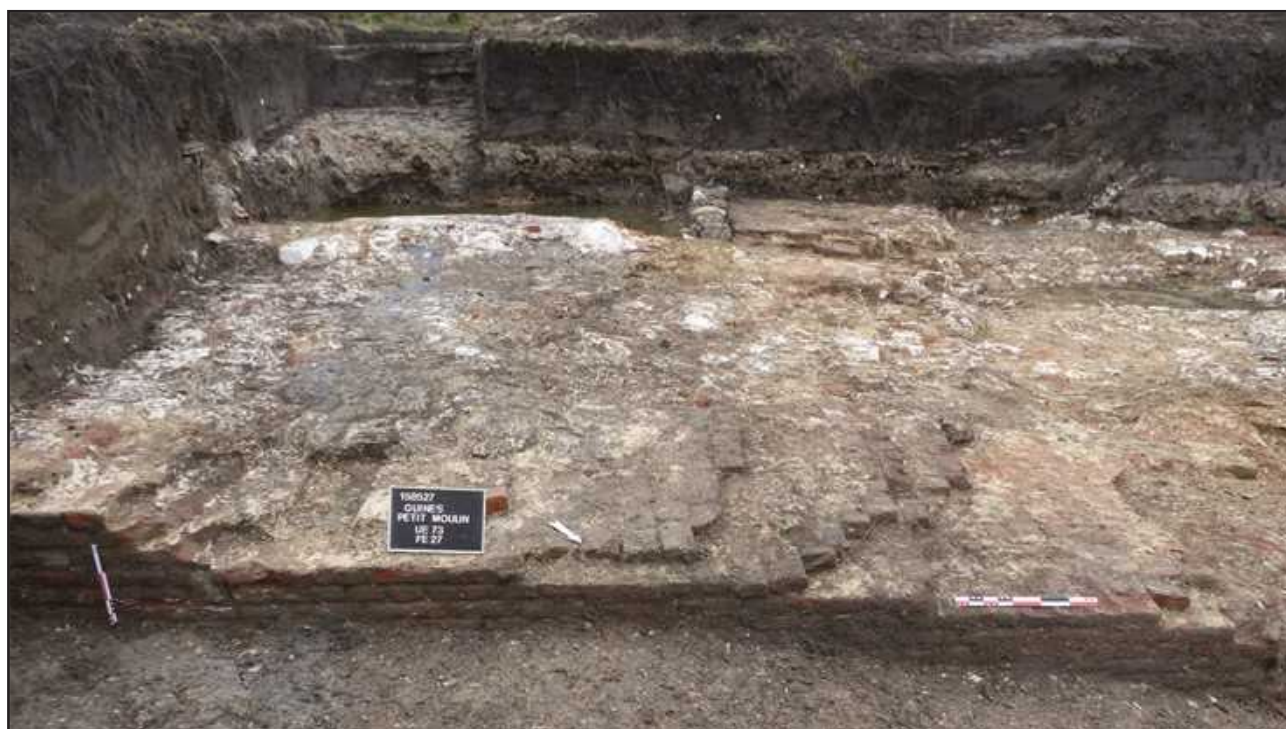
Fig. 34 : Guînes, rue du Petit Moulin, vue du parement 73 du tronçon oriental 70, O. Dewitte - DA, CD 62.

La maçonnerie 70 forme un angle dont le premier pan méridional, orienté sud-ouest/nord-est et repéré sur une longueur maximum de 8 m, mesure 6 m de large (Fig. 32, page 58). Le second pan, oriental, axé nord-ouest/sud-est et repéré sur une longueur maximum de 10 m, mesure 5,60 m de large (Fig. 34, page 60). Cet angle de mur présente un noyau 75 de cassons de craie et d'occasionnels gros fragments de briques noyés dans du mortier sableux à chaux marron très pâle (10YR 7/4, Fig. 35, page 61). Ce blocage est coulé entre deux habillages en brique rouge d'un module de 23X11X6 cm (73 et 74) montés de façon similaires par une alternant des assises formées uniquement de rangs en boutisse et des assises mixtes dont le parement est posé en carreau. Quatorze assises ont pu être observées, au moins partiellement.

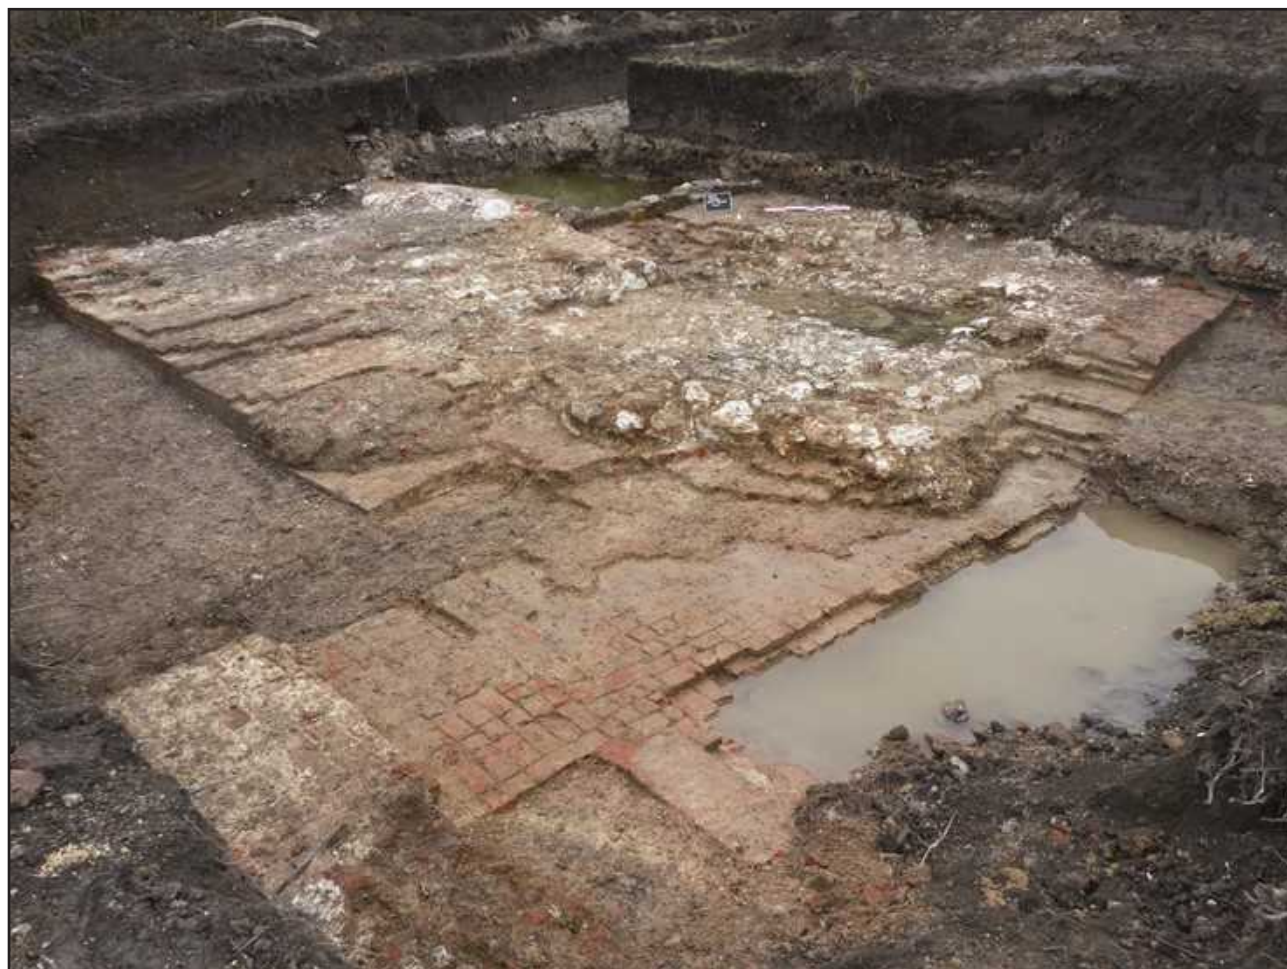
Fig. 35 : Guînes, rue du Petit Moulin, vue générale du bastion UE 70 avec au premier-plan 71 et 72, O. Dewitte - DA, CD 62.

Partant de l'angle du mur 70 vers le nord-ouest, le mur 72 a été repéré sur une largeur maximum de 4,20 m et une longueur maximum de 1,20 m. Le mode de construction observé est semblable à celui du mur 71.

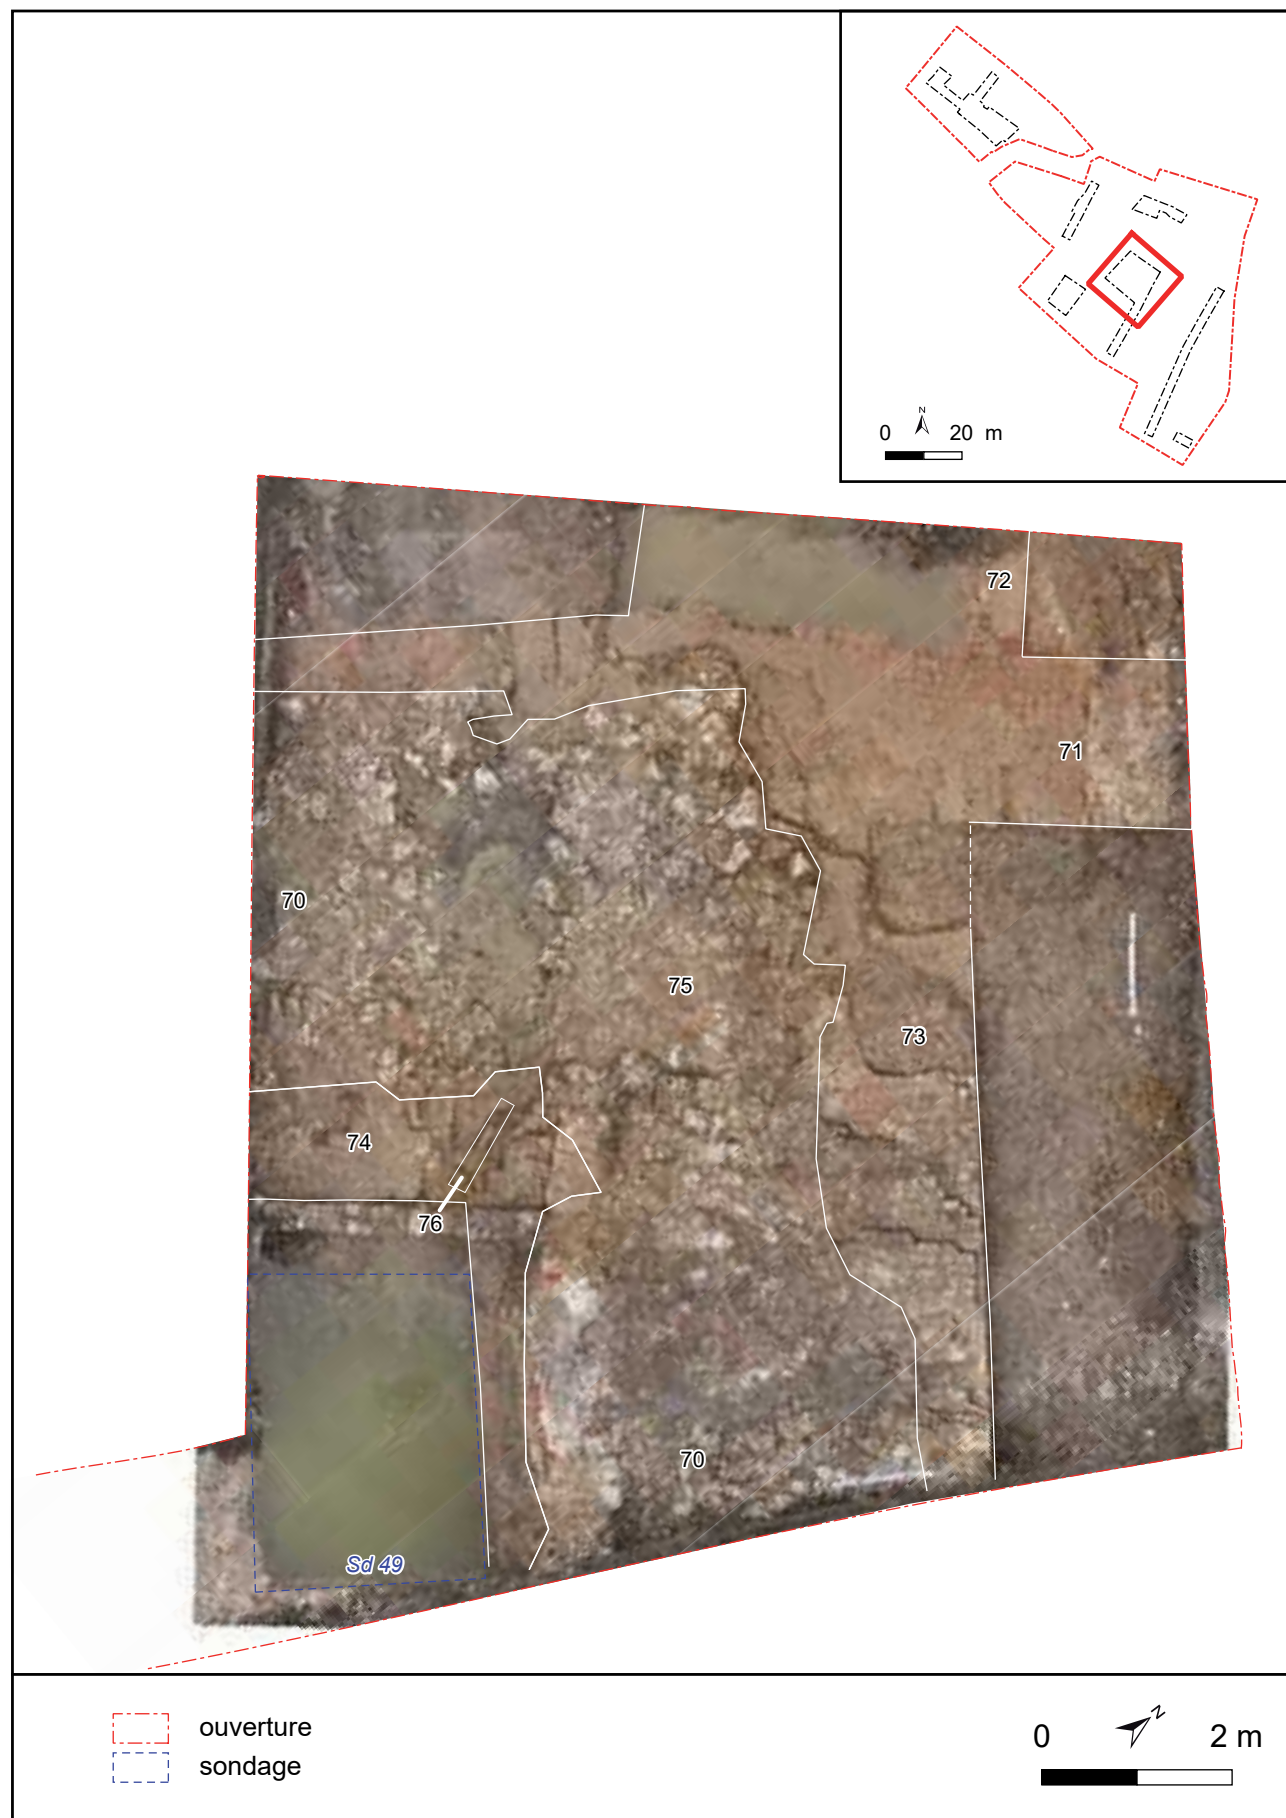
Fig. 36 : Guînes, rue du Petit Moulin, orthophotographie de la maçonnerie 70, O. Dewitte - DA, CD 62.

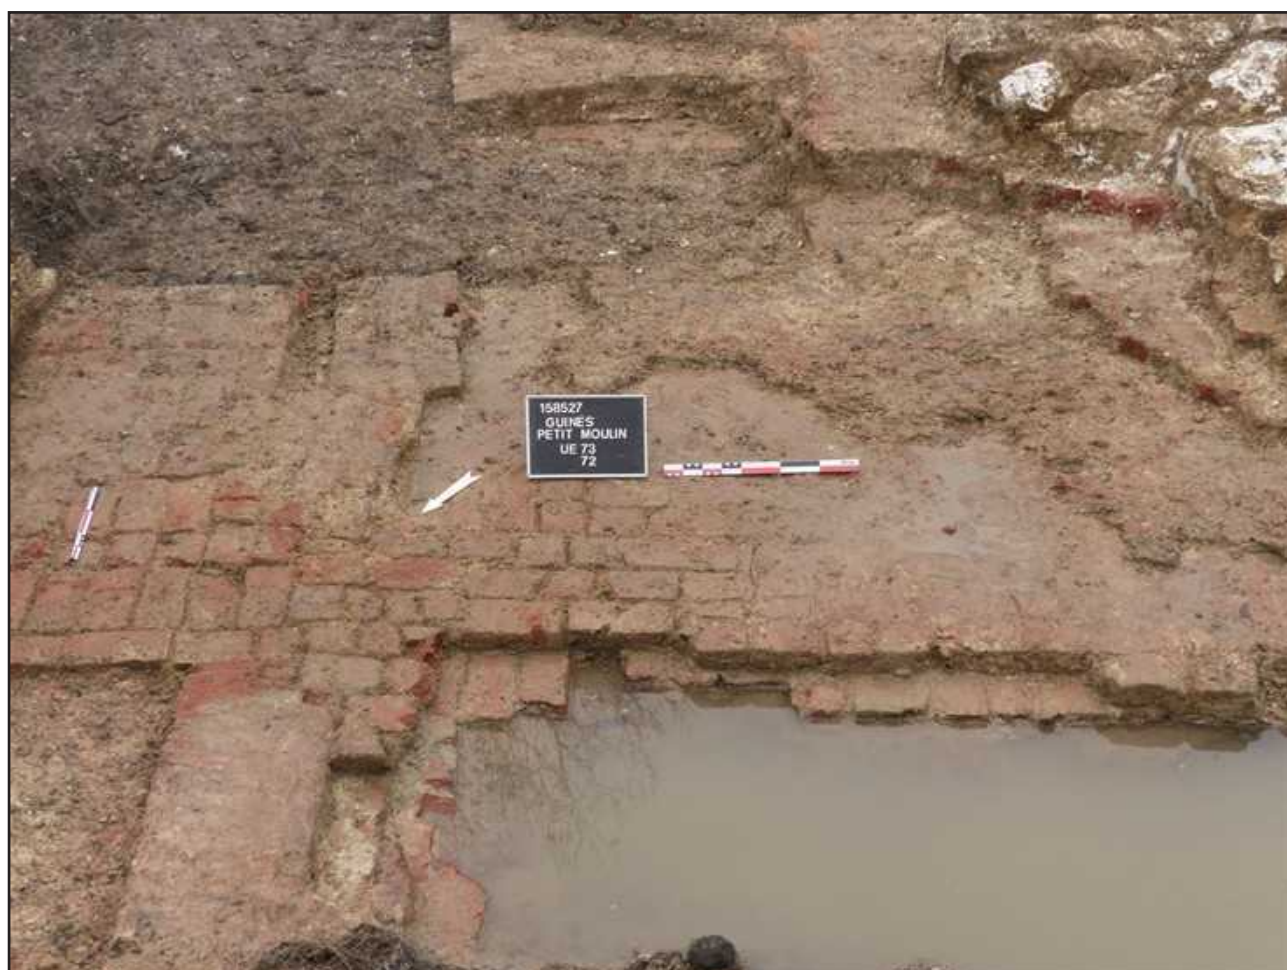
Fig. 37 : Guînes, rue du Petit Moulin, le chaînage des maçonneries 71 et 72, O. Dewitte - DA, CD 62.

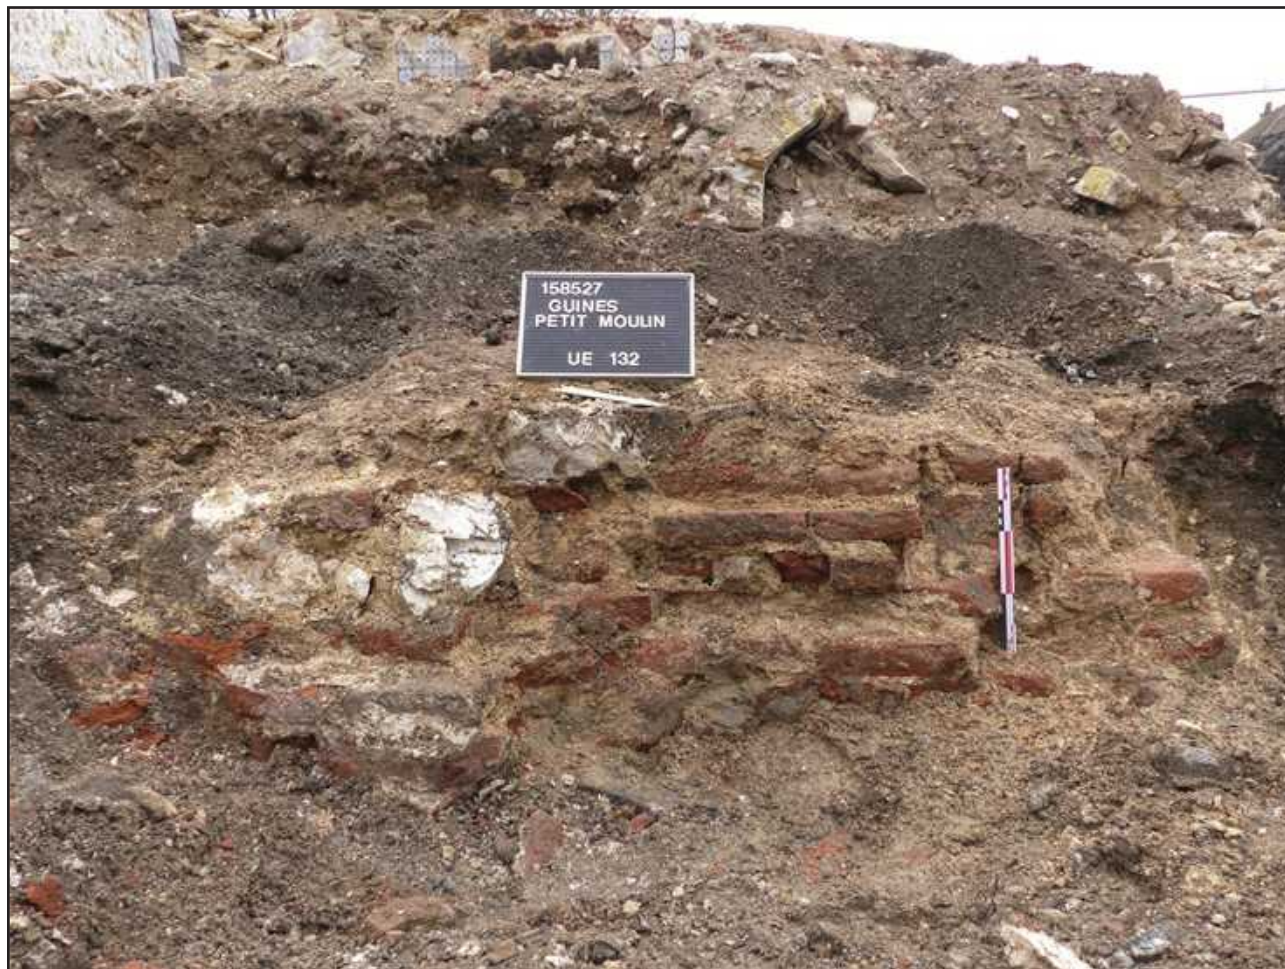
Fig. 38 : Guînes, rue du Petit Moulin, le tronçon de maçonnerie UE 132 apparu sous les remblais de démolition du moulin, H. Agostini - DA, CD 62.

A l'est du mur 51, une portion de mur isolé 132, dont le mode de construction, blocage en craie et habillage en brique est identique à celui de la maçonnerie 70, est apparue après la démolition des bâtiments actuels, (Fig. 38, page 64, Fig. 39, page 65). Bien qu'il soit impossible d'affirmer qu'il participe au même ensemble, il s'inscrit vraisemblablement dans le même chantier de construction. Localisé très en avant du bastion d'angle, à l'emplacement des douves, il pourrait s'agir des vestiges d'un batardeau.

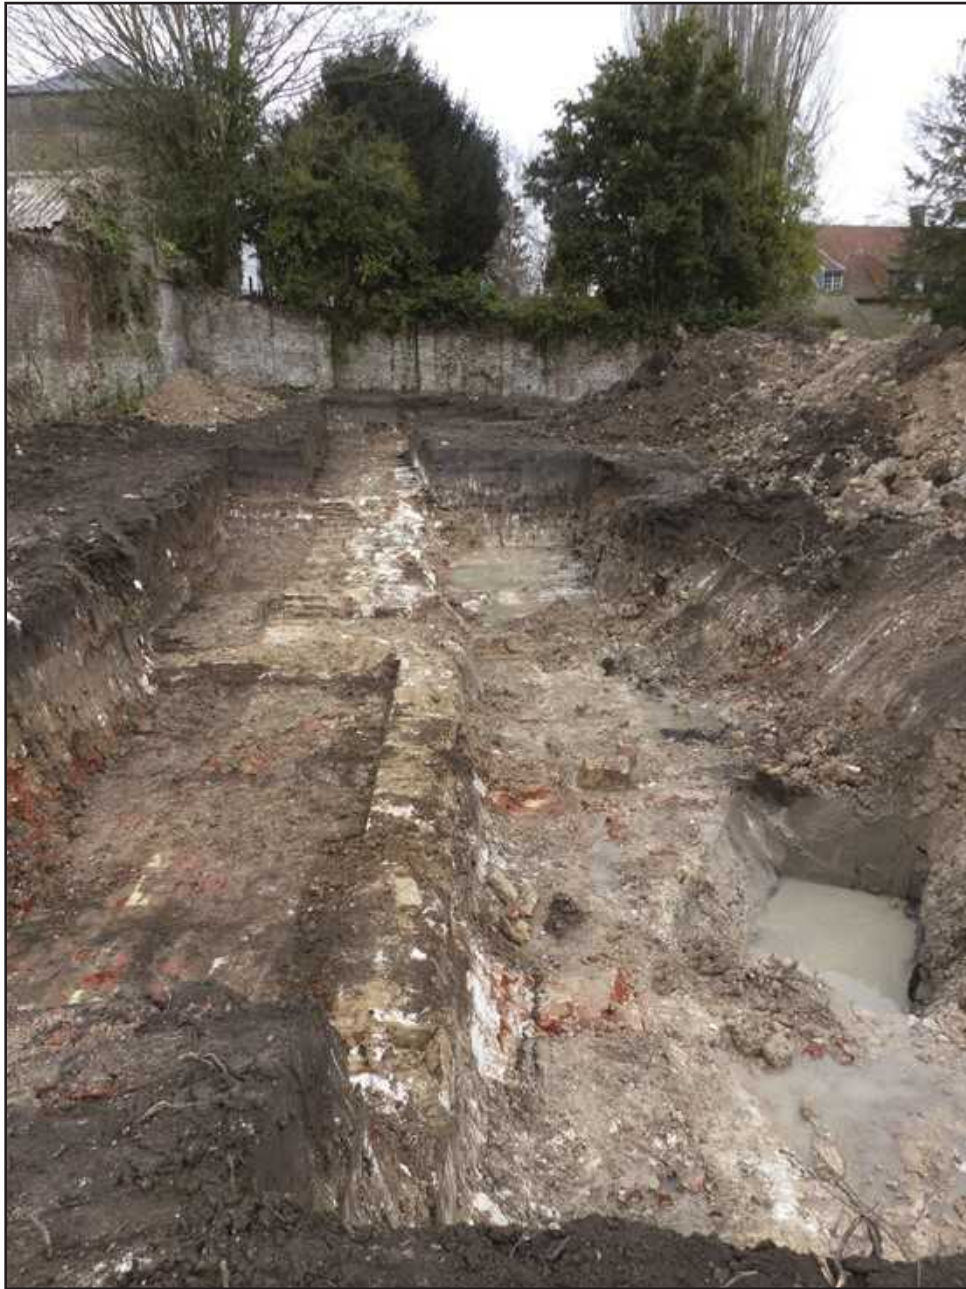
Fig. 41 : Guînes, rue du Petit Moulin, le mur nord-ouest 89 mis au jour dans la tranchée Tr 82. A droite, le parement extérieur en brique a été récupéré jusqu'aux derniers niveaux de comblement des douves. A gauche, le parement en brique de la courtine est partiellement préservé, *J.-M. Willot - DA, CD 62*.

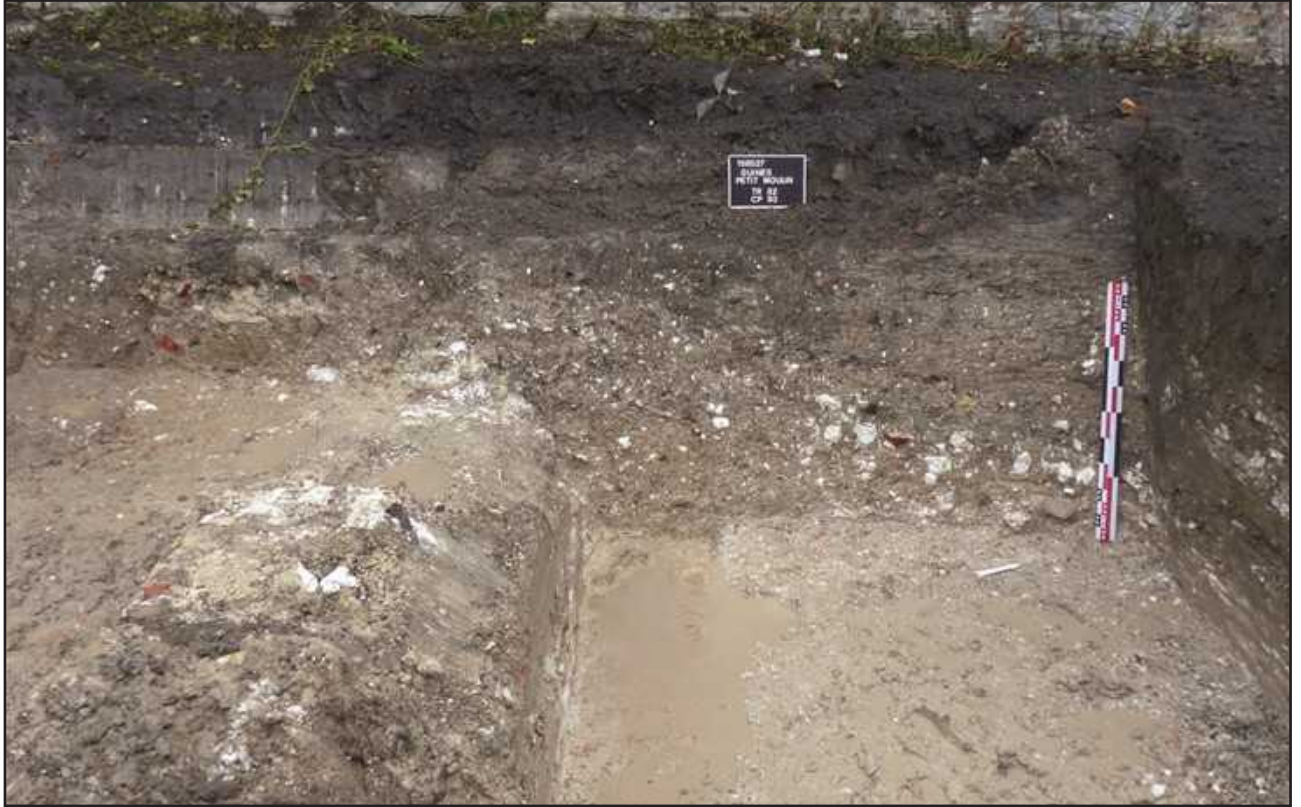
Fig. 42 : Guînes, rue du Petit Moulin, la coupe UE 93 dans l'enceinte. Seul le noyau en calcaire, à gauche, est préservé, A. Dewailly - DA, CD 62.

Le tronçon du mur 89 est apparu entre 0,50 m et 0,80 m sous la terre végétale (Fig. 41, page 67). Deux coupes de l'enceinte ont été documentées. Celle située à l'extrémité nord-ouest du site a révélé une maçonnerie dont seul le noyau était conservé (coupe UE 93, Fig. 42, page 69, Fig. 44, page 70). Les observations les plus complètes ont été réalisées sur un tronçon mieux conservé localisé au centre de la tranchée de sondage Tr 82 (coupe UE 119, Fig. 41, page 67, Fig. 45, page 71).

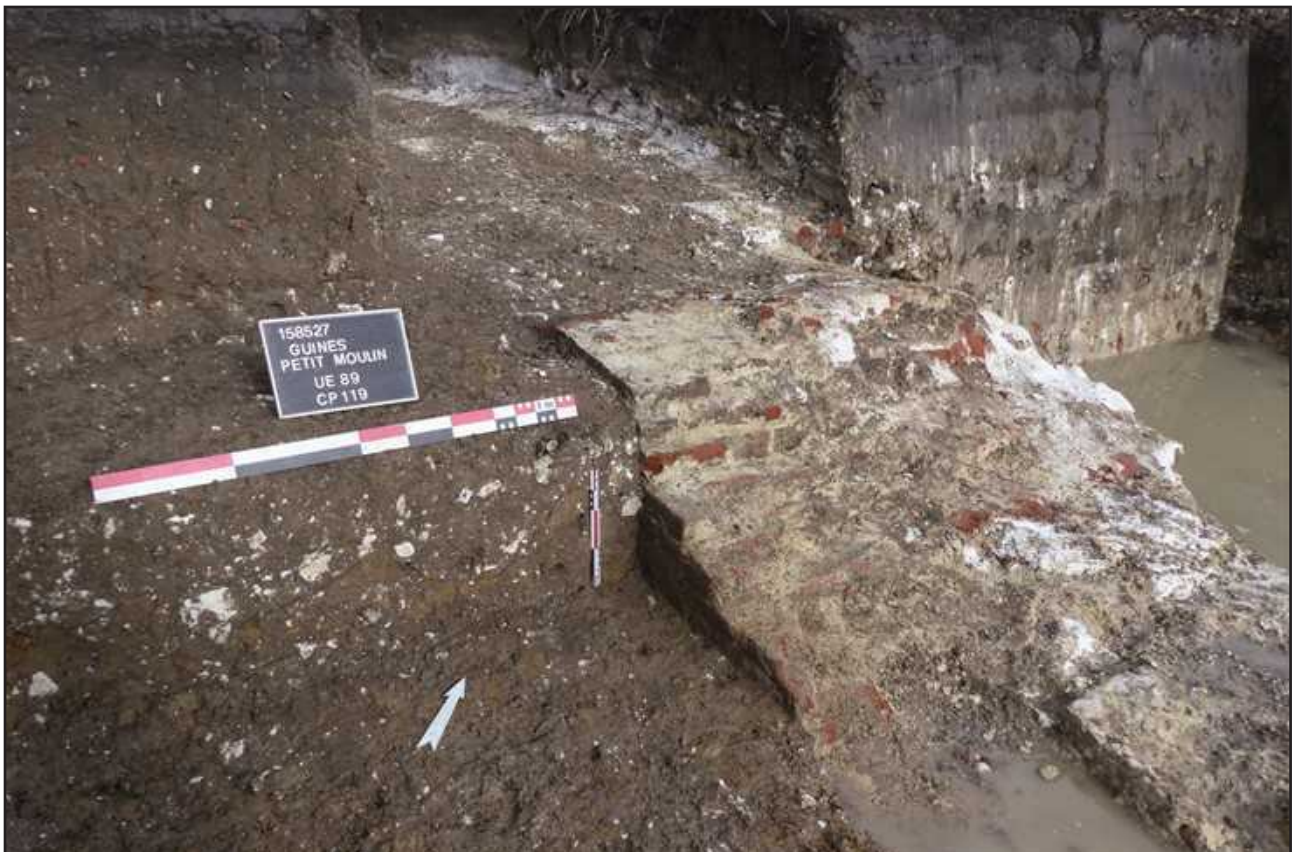
Fig. 43 : Guînes, rue du Petit Moulin, vue du parement intérieur de l'enceinte et des niveaux de talutage, J.-M; Willot - DA, CD 62.

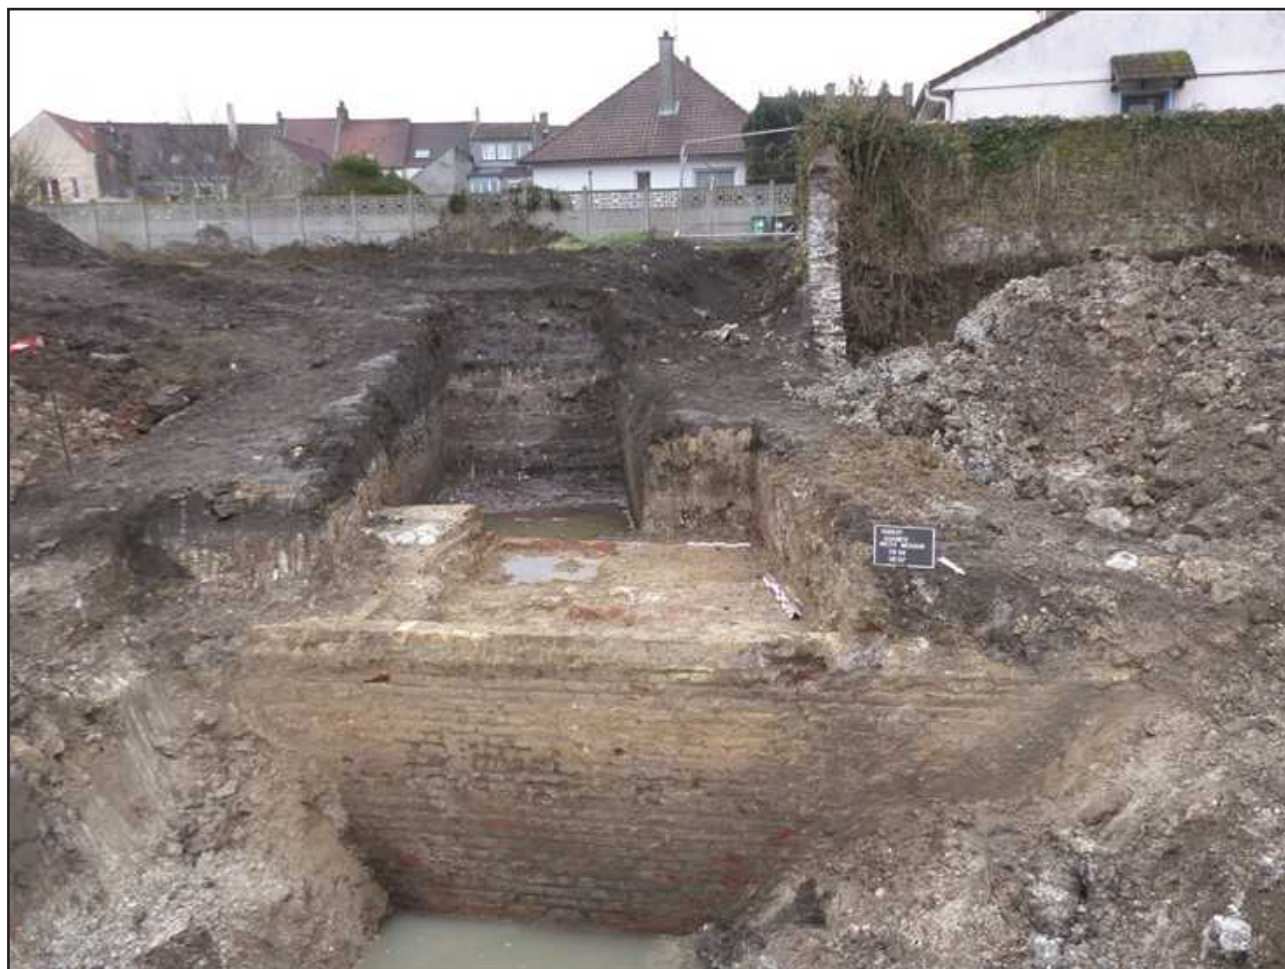
Fig. 47 : Guînes, rue du Petit Moulin, vue du parement extérieur de l'enceinte 57, en arrière-plan les remblais de talus, H. Agostini - DA, CD 62.

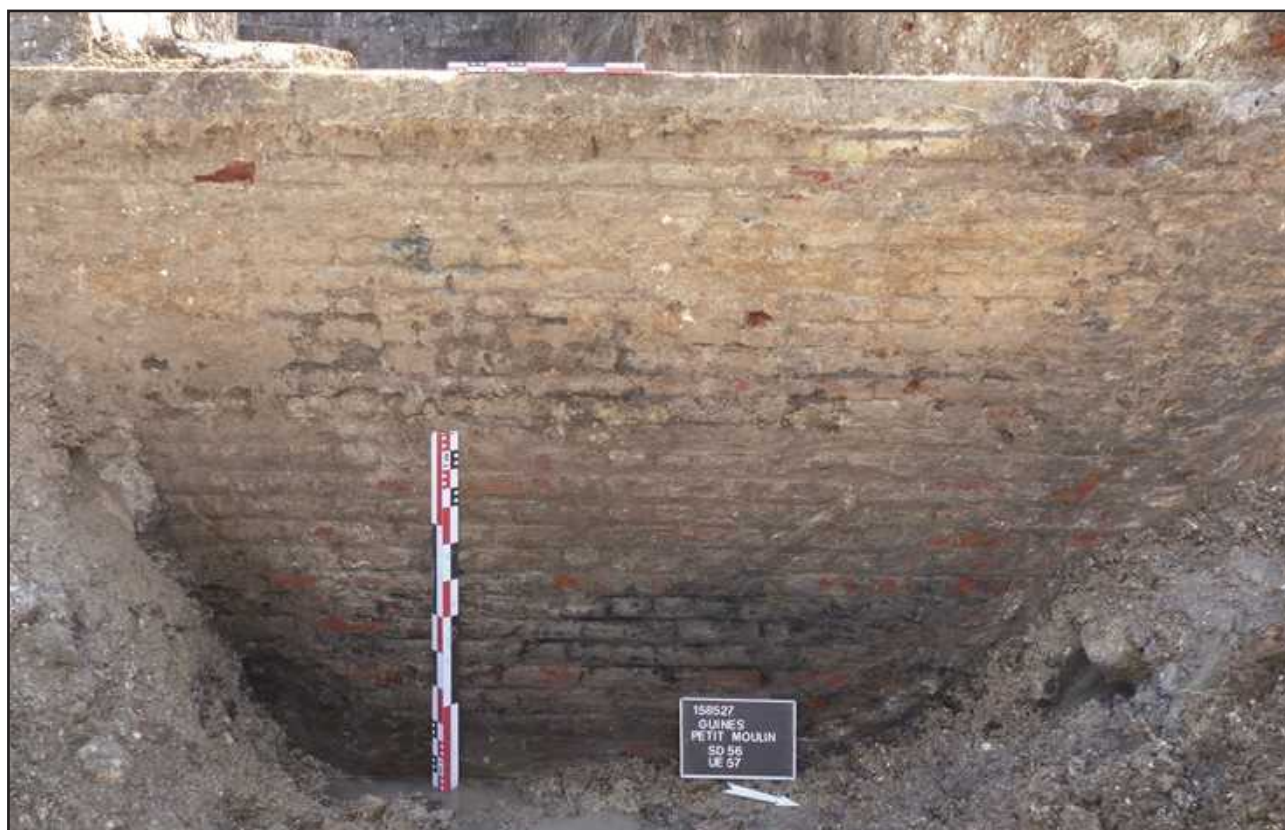
Fig. 48 : Guînes, rue du Petit Moulin, détail du parement extérieur de l'enceinte 57 avec les trois assises supérieures en brique jaune, en dessous, le badigeon de mortier et, à la base, les traces noirâtres laissées par les comblements organiques du fossé, H. Agostini - DA, CD 62.

Côté fossé, le parement présente un léger fruit de moins de 2 % (Fig. 48, page 74, Fig. 49, page 75). Les briques sont posées en assise régulière, alternant les rangs en carreau et en boutisse. Les trois assises supérieures préservées sont en brique jaune, la dernière, posée de boutisse, ayant été chanfreinée. Le mortier employé pour ces dernières se distingue d'ailleurs par sa compacité plus importante et sa finesse. Les joints du parement externe sont épais (1 à 2 cm). Dans la partie basse du mur, ces joints, protégés par des remblais organiques du fossé, sont réguliers, affleurants ou légèrement beurrés. En revanche, au-dessus de ces assises, les joints sont masqués par une fine couche de mortier et de petits éclats de calcaire : cette dernière est soit un badigeon posé lors de la construction ou d'une réfection, soit un dépôt accidentel qui est venu tapisser le mur lors de la démolition de son élévation. Ce phénomène a été observé sur le parement de la maçonnerie du bastion UE 51 (cf. infra).

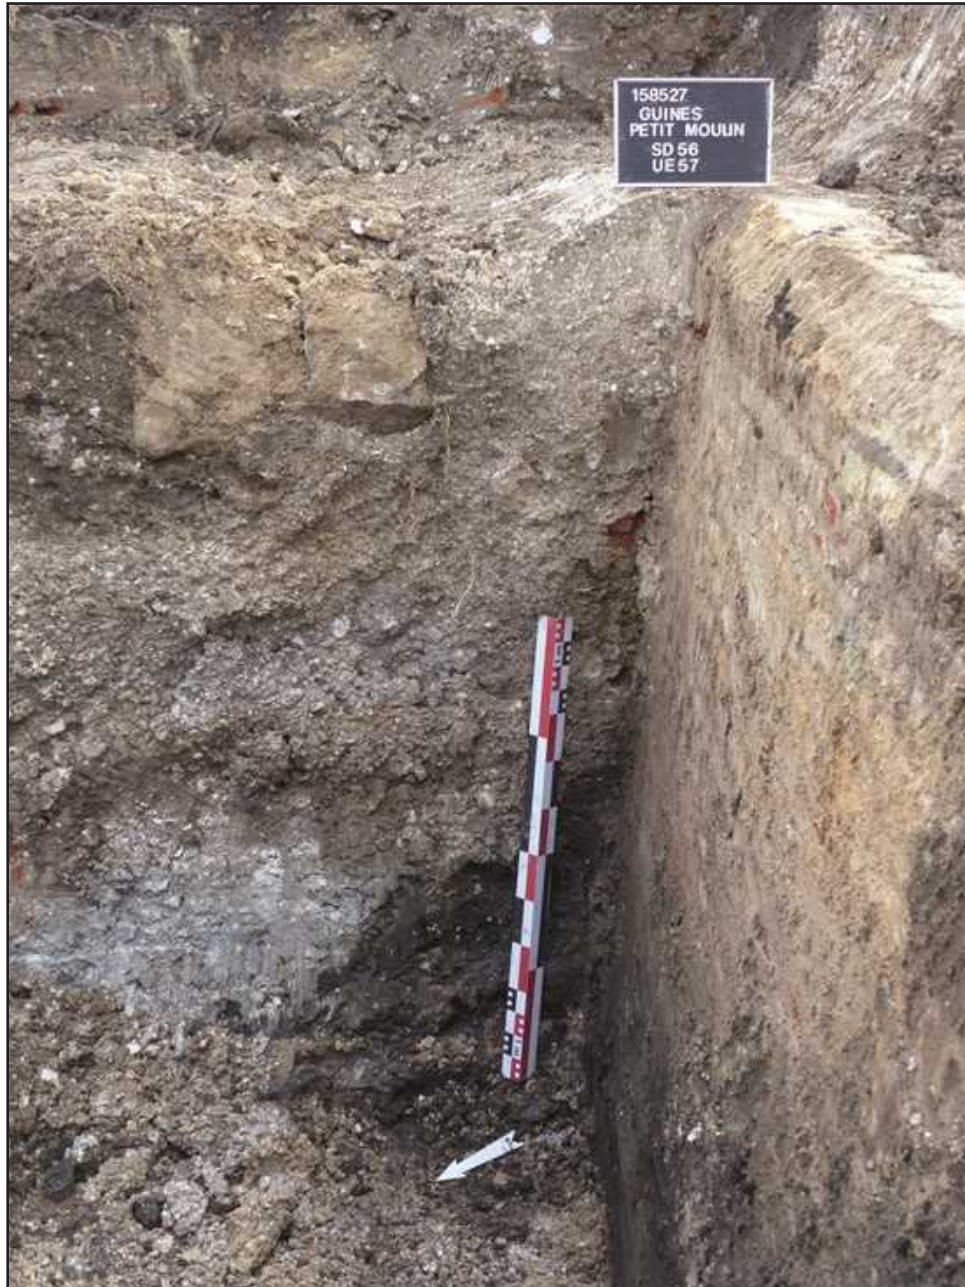
Fig. 49 : Guînes, rue du Petit Moulin, détail du parement extérieur de l'enceinte 57 et de l'assise supérieure chainfreinée en brique jaune, à la base, les derniers comblements organiques du fossé (UE 62) scellés par les niveaux de démolition du rempart, H. Agostini - DA, CD 62.

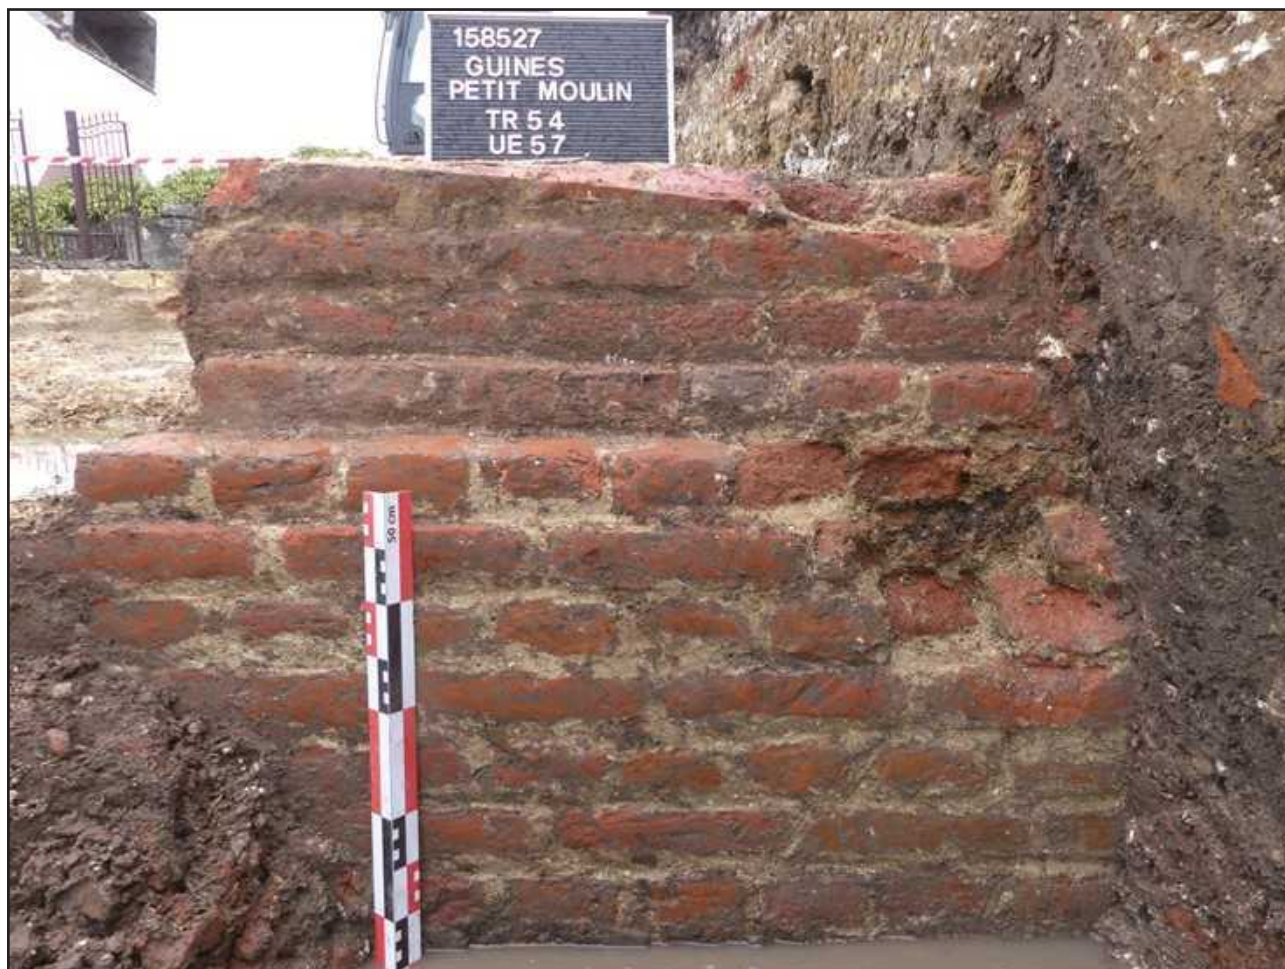
Fig. 50 : Guînes, rue du Petit Moulin, détail du parement intérieur de l'enceinte 57, *L. Wilket - DA, CD 62.*

Côté intérieur, les briques du parement sont également posées en alternance de carreaux et de boutisses (Fig. 50, page 76). Le mur présente trois petits ressauts successifs de 2 cm à 5 cm. Sous le premier ressaut, les joints sont épais (1 cm à 2 cm), à reflux voire légèrement beurrés. Ils signalent la partie du mur talutée par des remblais (cf. infra le chapitre sur les talus). Au-dessus, les joints sont fins et en retrait : ils correspondent à la partie du mur en élévation.
