HAUTS-DE-FRANCE  
**GUÎNES (PAS-DE-CALAIS)**  
« rue du Petit Moulin »

RAPPORT FINAL D'OPÉRATION  
DIAGNOSTIC

N° INSEE 62 397  
Arrêté N° 17/157/DIAG  
Code Patriarche : 158527

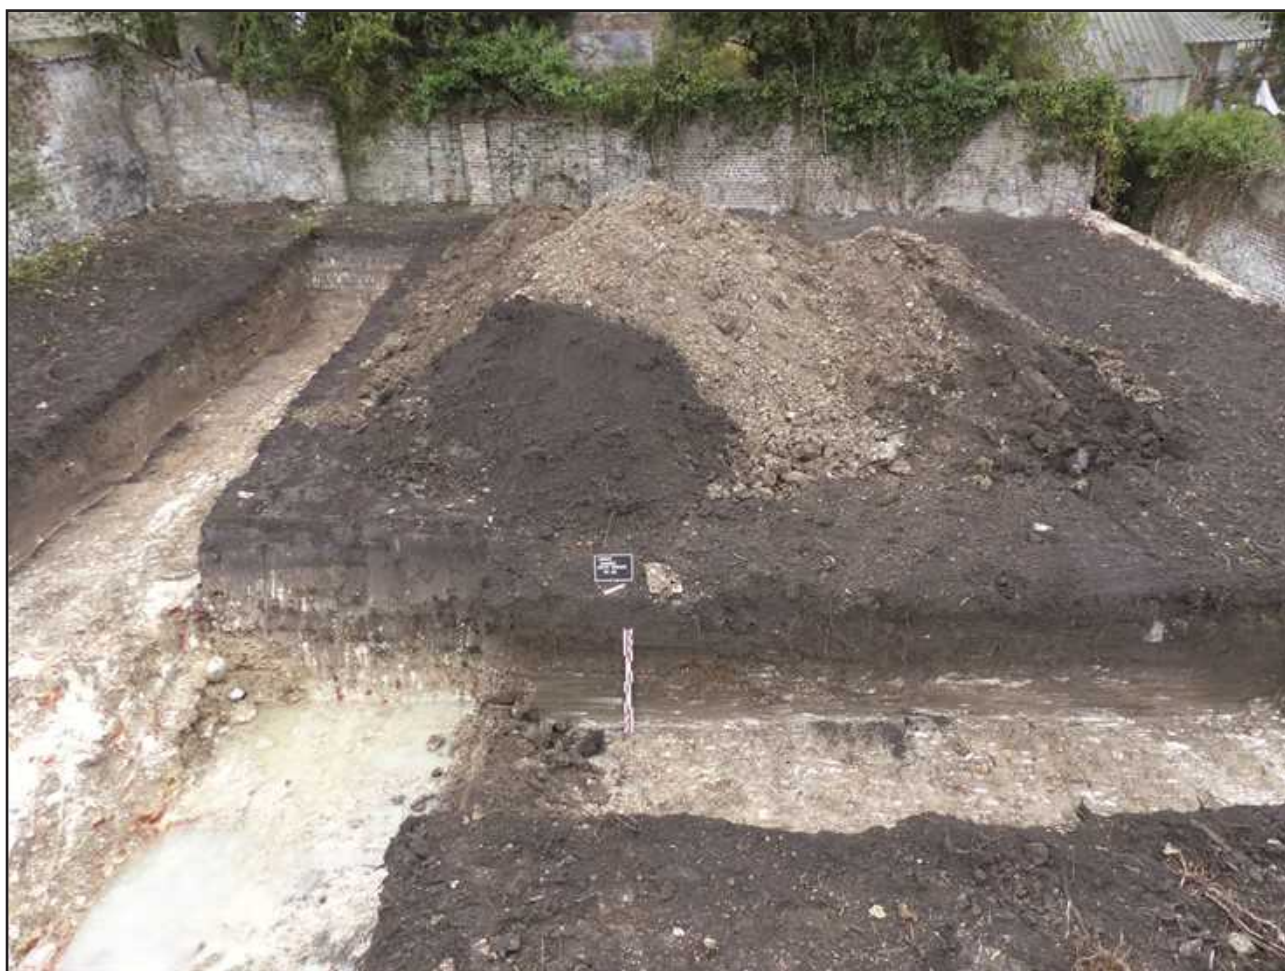
Fig. 51 : Guînes, rue du Petit Moulin, la tranchée de sondage Tr 140 réalisée dans le fossé devant l'enceinte 89 (à gauche). Seuls les niveaux de démolition ont été mis au jour, J.-M. Willot - DA, CD 62.

La tranchée Tr 140, effectuée perpendiculairement au mur 89 et jusqu'en limite de parcelle au nord, a été descendu à 2 m de profondeur sans percer les remblais de démolition de l'enceinte (Fig. 51, page 77). Ces derniers, qui ont été également repérés le long du tronçon de la courtine 89, sont identiques à ceux qui scellent les derniers comblements organiques UE 62 du fossé décrit précédemment.

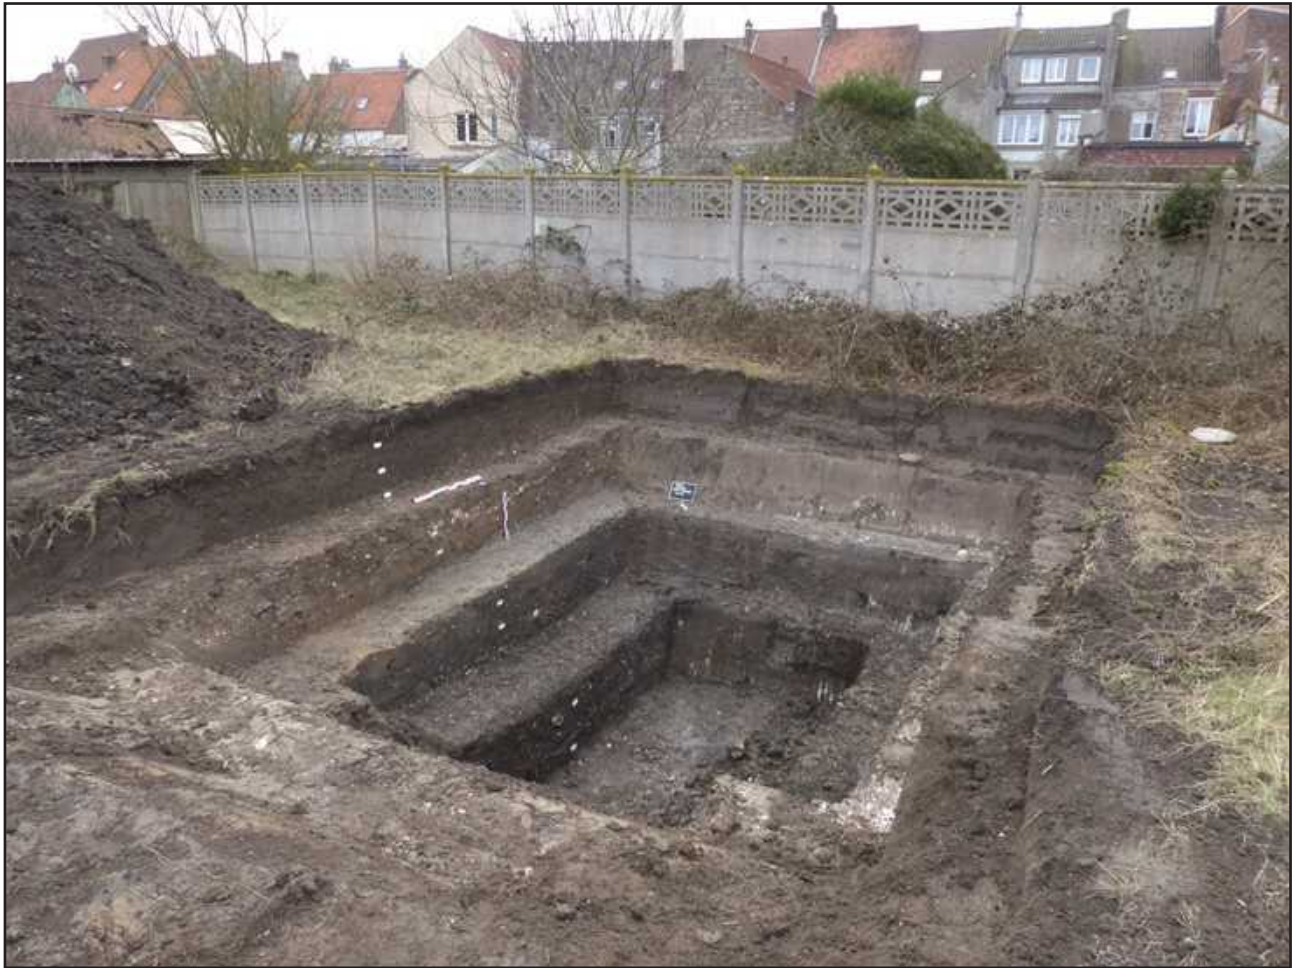
Fig. 52 : Guînes, rue du Petit Moulin, la tranchée Tr 36 réalisée dans les remblais à l'arrière des fortifications, J.-M. Willot - DA, CD 62.

Le creusement en palier de la tranchée Tr 36 a permis l'observation de 8 niveaux de remblais sur 4 m d'épaisseur (Fig. 52, page 79, Fig. 53, page 80, Fig. 54, page 81). Les niveaux supérieurs UE 38 et 39 appartiennent à des phases postérieures à la démolition des fortifications et seront évoqués plus loin. Juste en dessous, le remblai crayeux UE 40 et le remblai argilo-limoneux UE 41 sont difficiles à attribuer. Ils pourraient témoigner d'une phase de nivellement général conséquemment au démantèlement des fortifications ou faire partie des derniers niveaux du talus des remparts. Les remblais UE 42, 43, 44 et 45 appartiennent quant à eux à cette phase plus ancienne, contemporaine des fortifications. De rares éléments de datations céramiques permettent d'appuyer ces hypothèses, notamment un fragment de bord de pichet en commune grise qui pourrait provenir de l'atelier de Ardres (Pouriel 2002 : pl. 9) ou de Fiennes (Agostini 2014 : 184) entre le milieu du XIV<sup>e</sup> siècle et le milieu du XV<sup>e</sup> siècle (Fig. 55, page 81). L'aspect vaseux de ces niveaux s'explique par le fait qu'ils viennent assainir et combler une zone marécageuse.

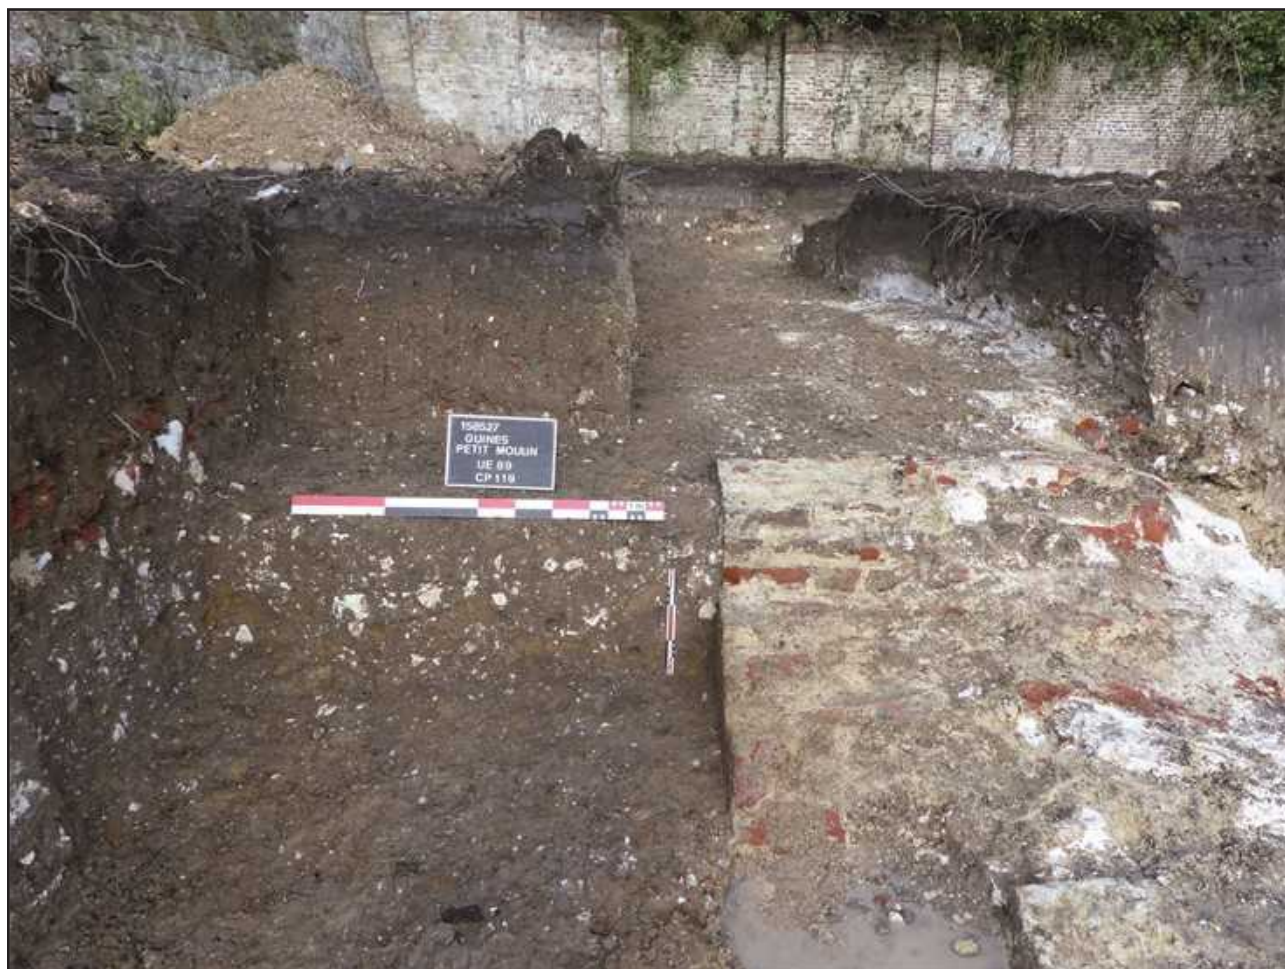
Fig. 56 : Guînes, rue du Petit Moulin, les remblais mis au jour intra-muros, contre l'enceinte 89, A. Dewailly DA, CD 62.

Adossé à la courtine 89, le niveau UE 97 est coupé par la tranchée de démolition 98 (Fig. 44, page 70, Fig. 56, page 82). Il a livré un bord de marmite en commune rouge vernissée qui trouve des comparaisons en contexte urbain à Saint-Omer entre la deuxième moitié du XV<sup>e</sup> siècle et le début du XVI<sup>e</sup> siècle (Barbé 1996 : 165, Fig. 57, page 82).

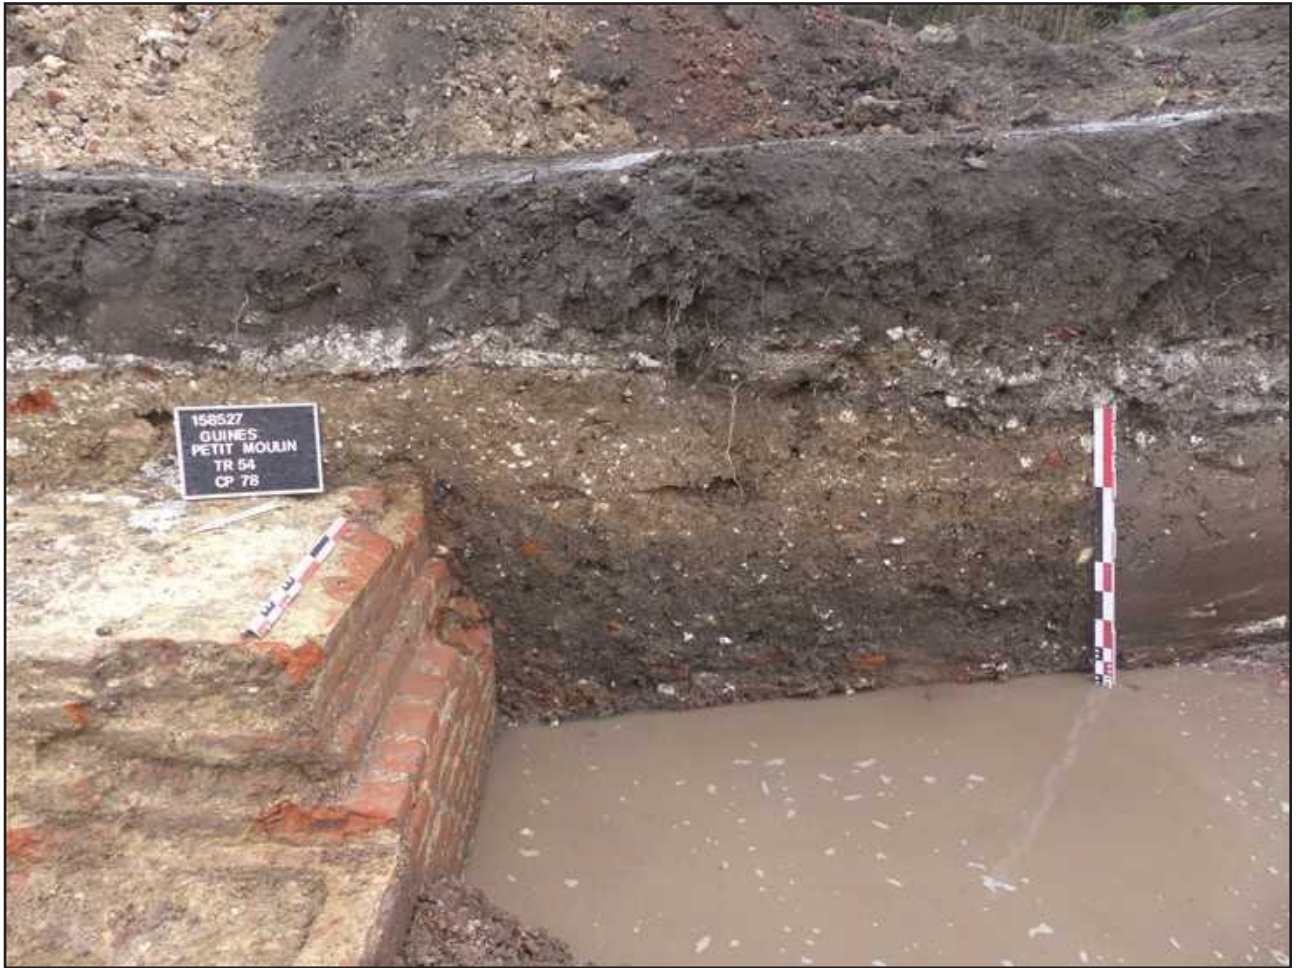
Fig. 58 : Guînes, rue du Petit Moulin, les remblais situés derrière et contre le tronçon d'enceinte 57, L. Wilket DA, CD 62.

Un niveau de remblai UE 85, repéré en fond de tranchée Tr 54, pourrait également faire partie de ces niveaux de talutage (coupe UE 78, Fig. 46, page 73). Situé contre la courtine 57, il est scellé par le niveau de démolition UE 84. Cependant la présence en son sein de nombreux matériaux de démolition, notamment de gros fragments de briques et de calcaire, laisse planer un doute quant à son interprétation (remblai de talus ou de démolition, Fig. 58, page 83).

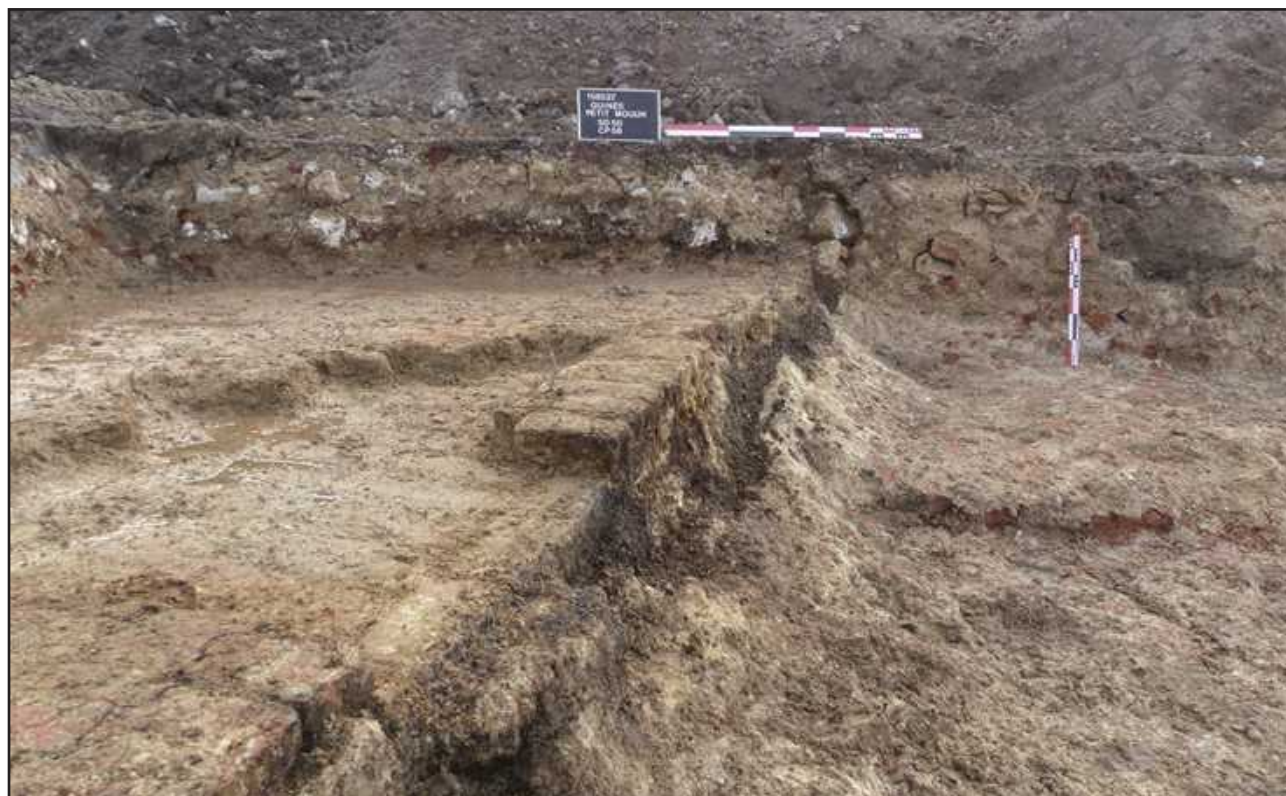
Fig. 63 : Guînes, rue du Petit Moulin, le niveau de démolition UE 52 très induré et compact devant le bastion UE 51, H. Agostini DA, CD 62.

De nombreux faits archéologiques témoignent du démantèlement systématique des fortifications (Fig. 60, page 86). Ils se déclinent en tranchées de récupération (UE 69, 98 et 117) et niveaux de démolition (UE 52, 53, 68, 77, 84, 94, 125, 126). Ces derniers sont composés des matériaux qui constituent les fortifications : cassons de briques, de calcaire et fragments de mortier. Le plus souvent de compacité meuble, l'un d'eux (UE 52) présente pourtant une forte induration (Fig. 63, page 89).

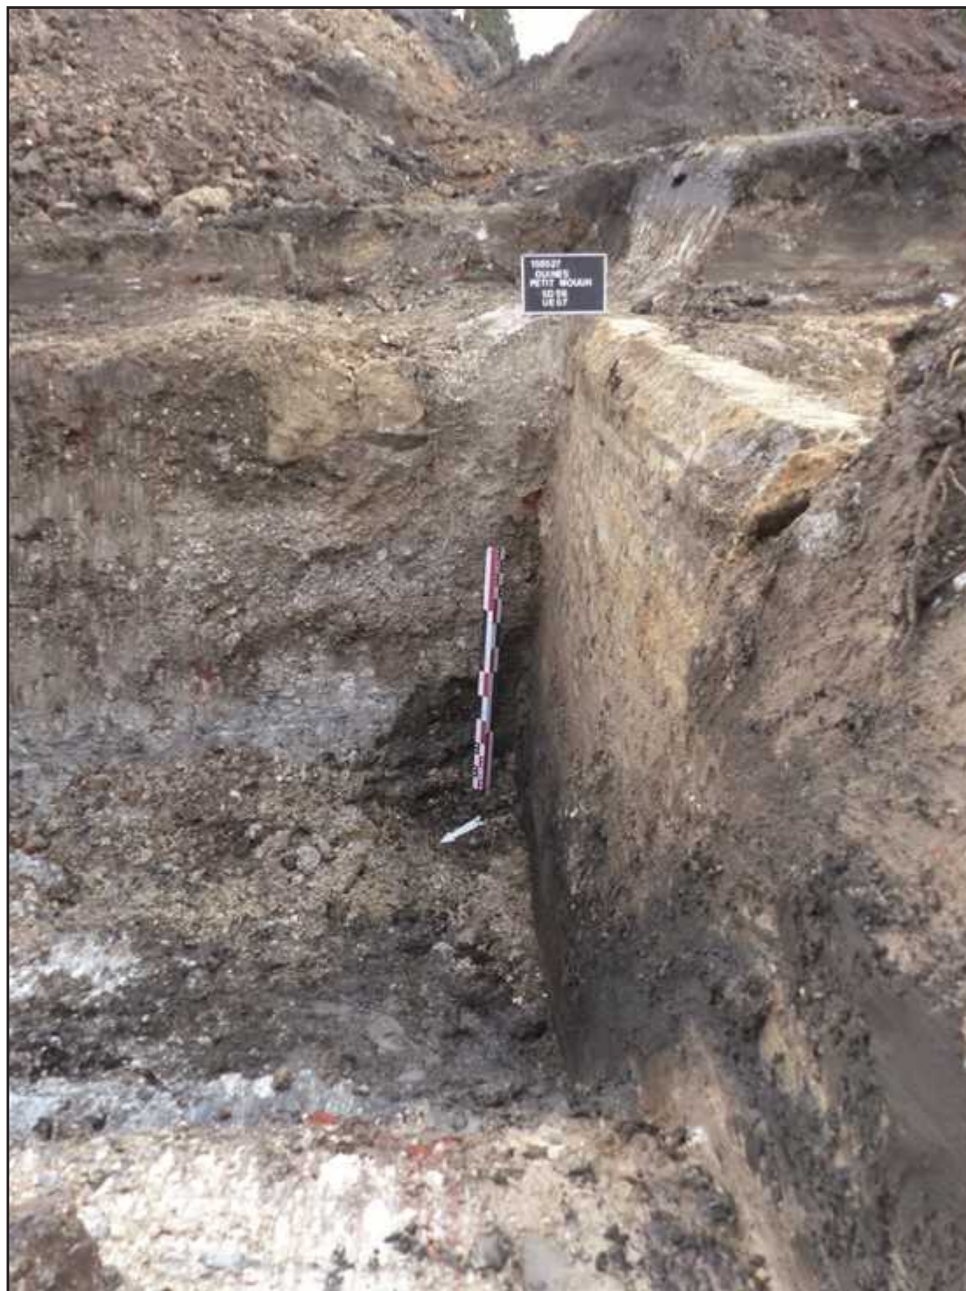
Fig. 64 : Guînes, rue du Petit Moulin, les remblais de démolition UE 77 qui comblent les douves devant le tronçon d'enceinte 57, H. Agostini DA, CD 62.

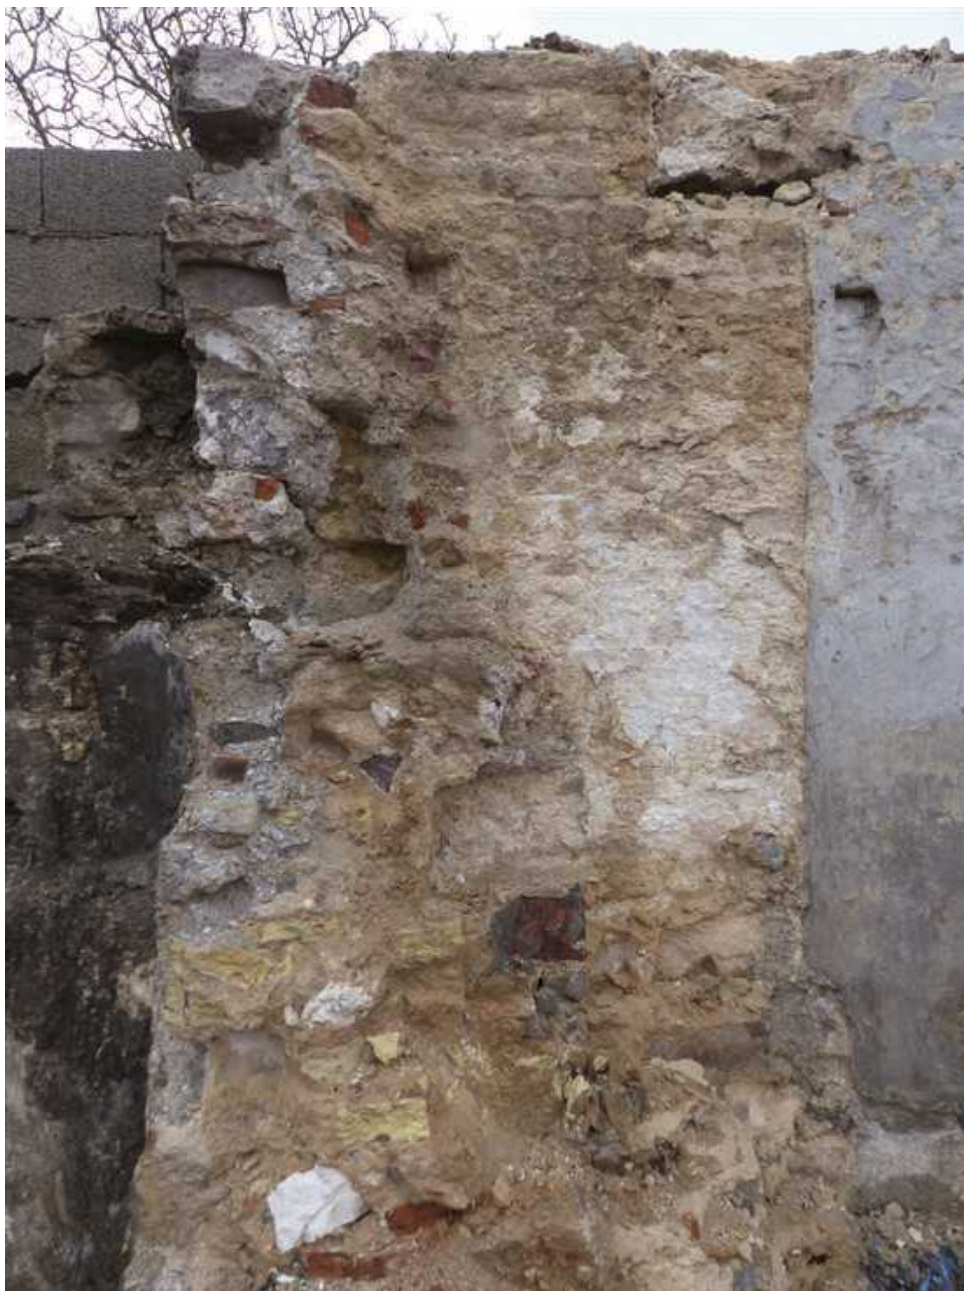
Fig. 67 : Guînes, rue du Petit Moulin, échancré du mur gouttereau oriental du moulin, *H. Agostini DA, CD 62*.

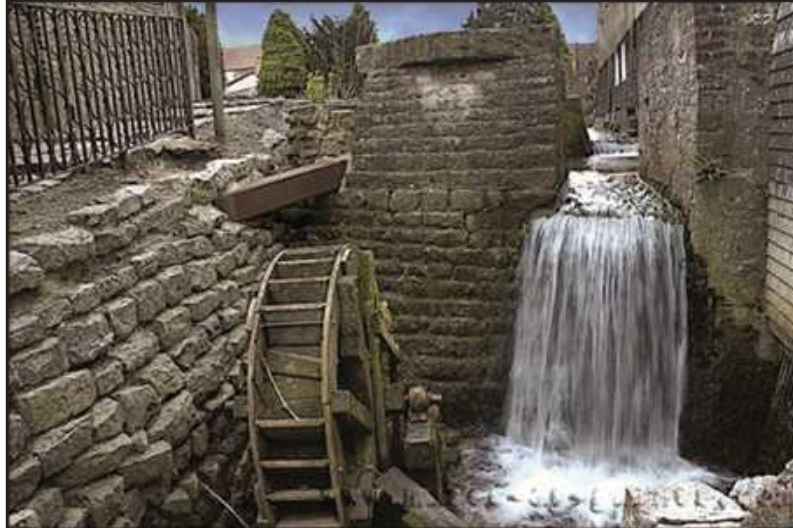
Fig. 68 : Guînes, rue du Petit Moulin, le bassin et la roue à aubes avant son démontage, *E. Buy Société historique de Guînes.*

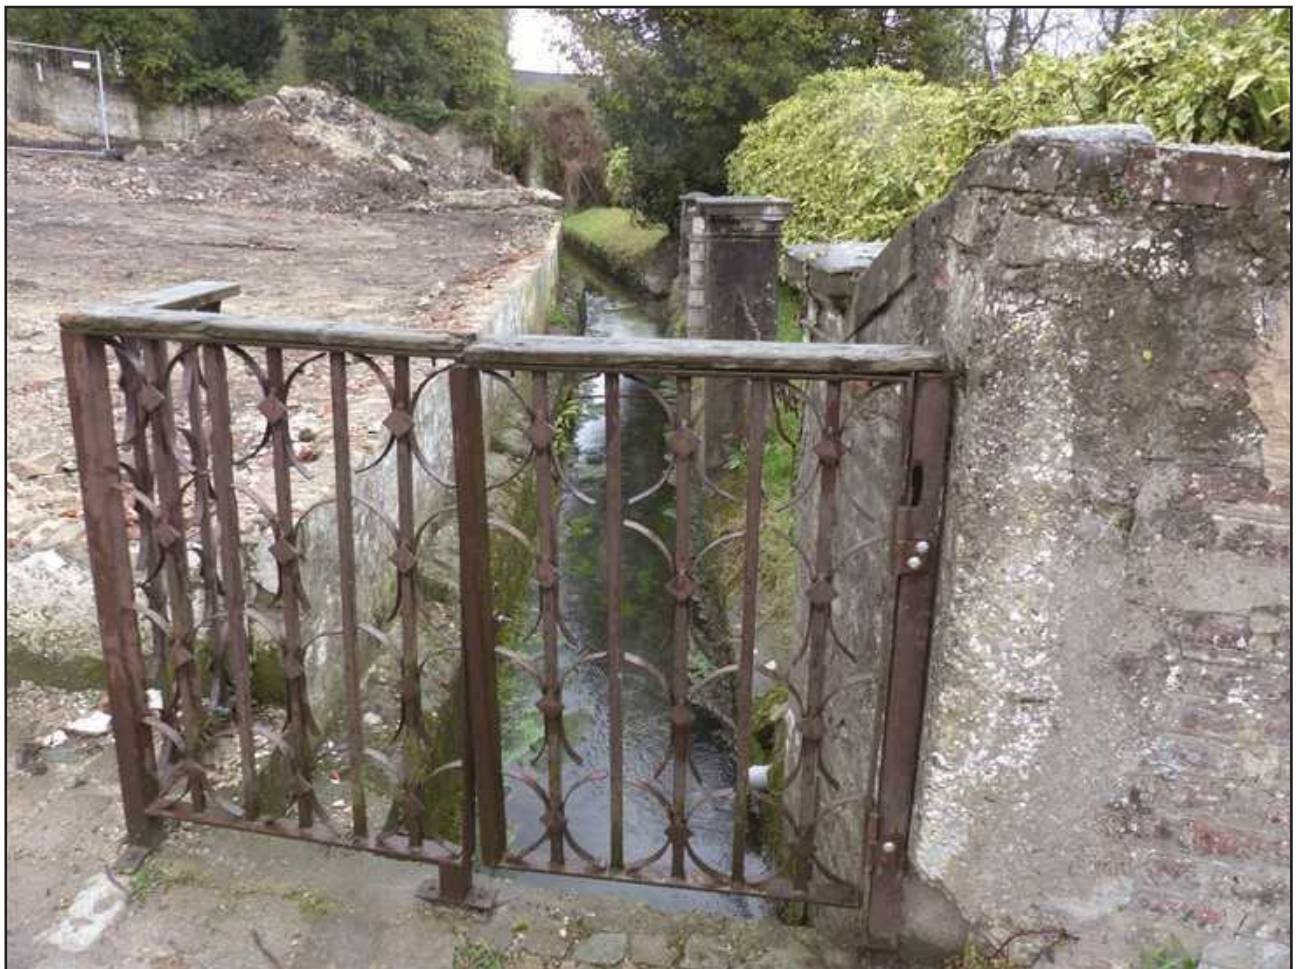
Fig. 69 : Guînes, rue du Petit Moulin, le canal d'avacuation qui longe au nord le site, *H. Agostini, DA, CD62.*

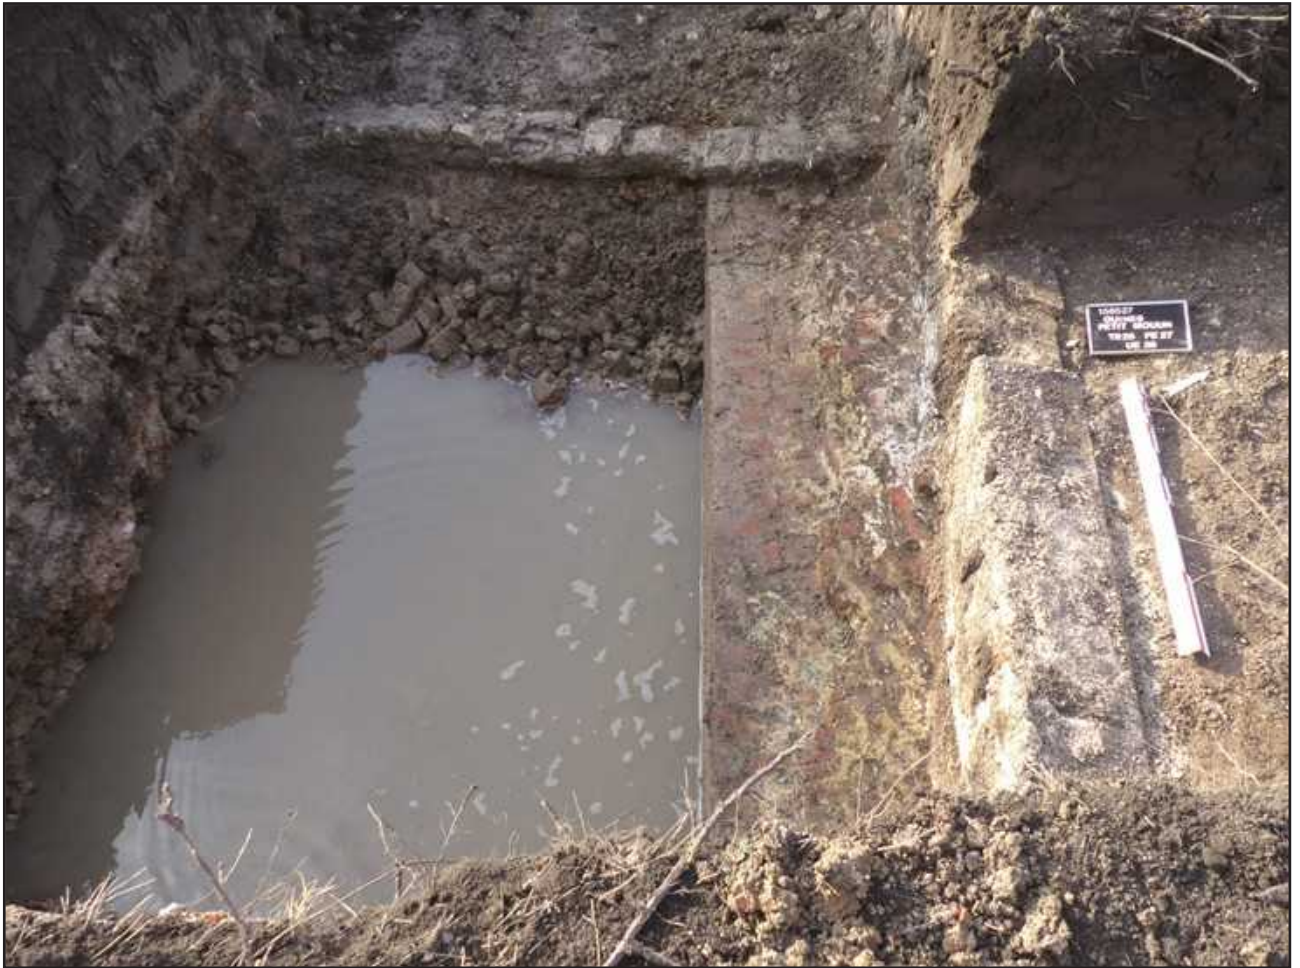
Fig. 74 : Guînes, rue du Petit Moulin, vue du mur 28 avec le linteau en remploi à gauche et du mur 29 en arrière-plan, O. Dewitte DA, CD 62.

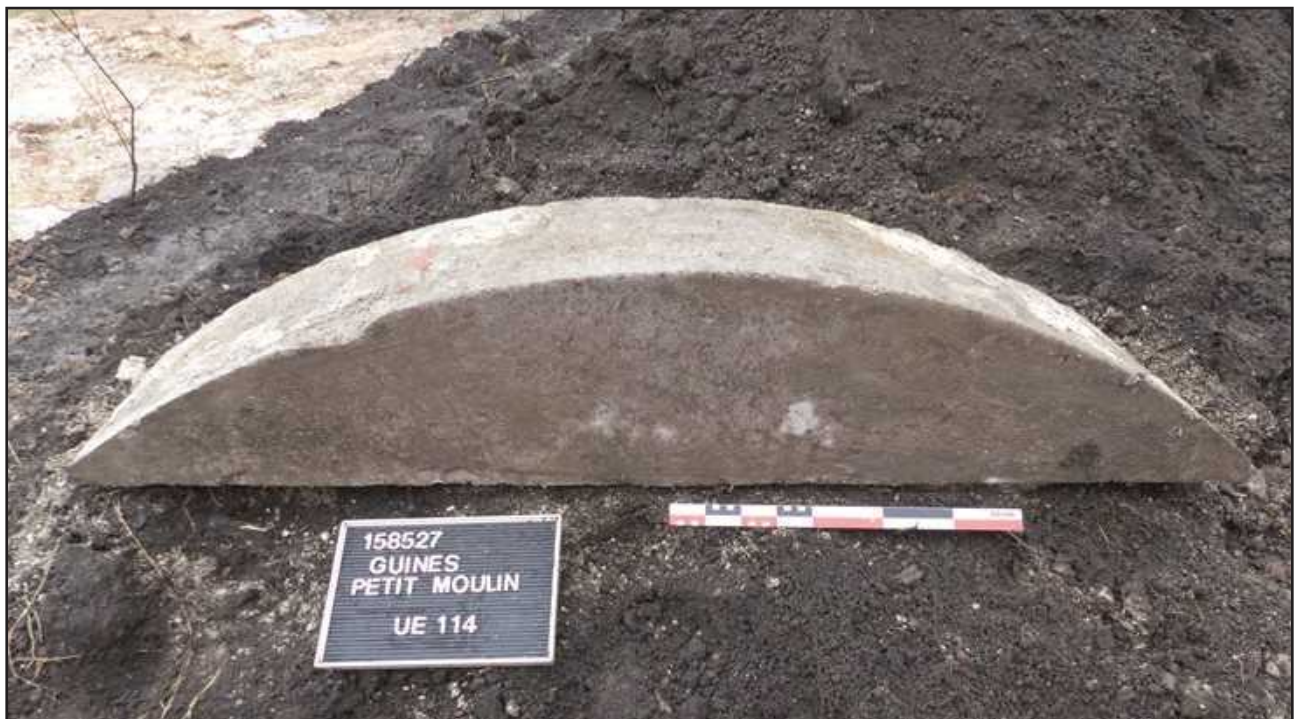
Fig. 75 : Guînes, rue du Petit Moulin, le linteau en remploi dans le mur 28, O. Dewitte DA, CD 62.

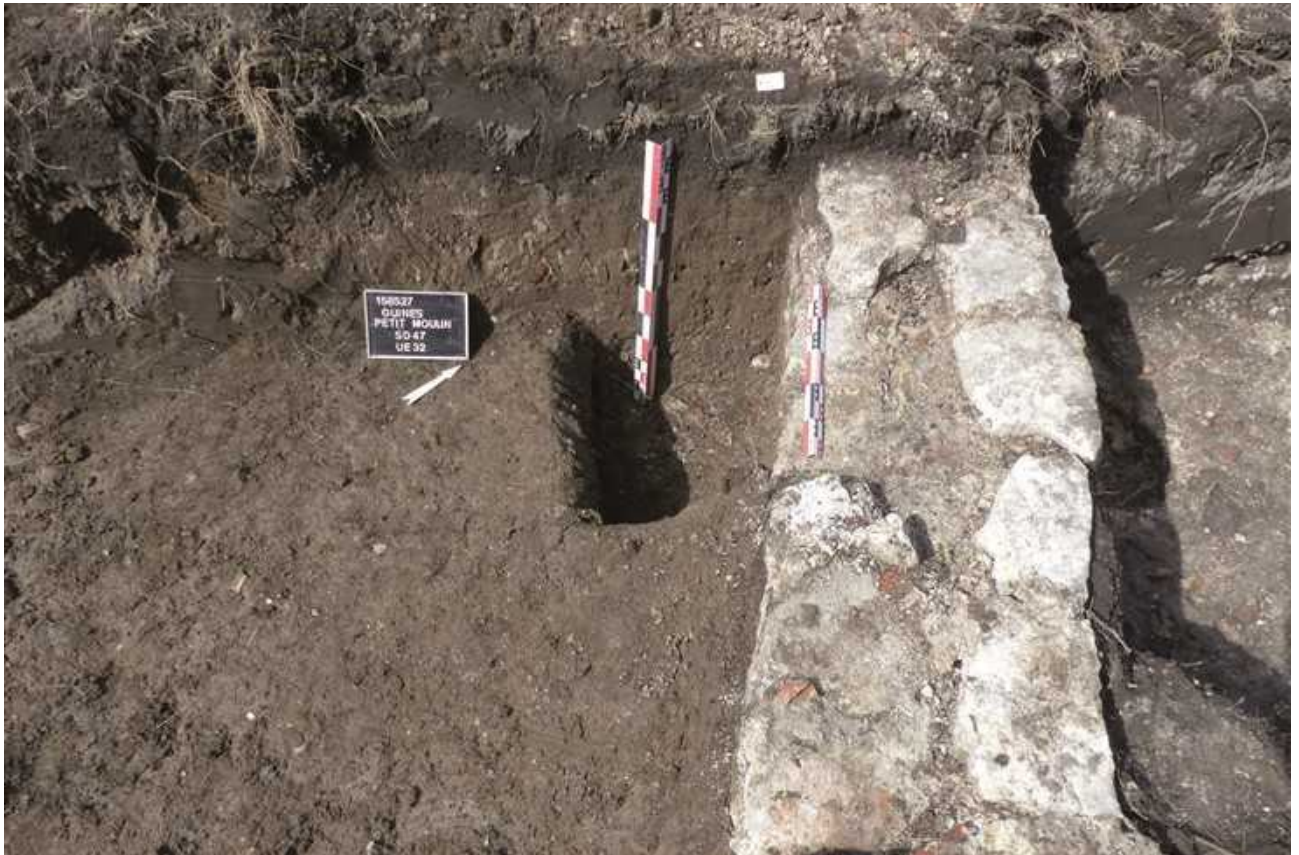
Fig. 77 : Guînes, rue du Petit Moulin, le mur 33, A. Dewailly, DA, CD 62.

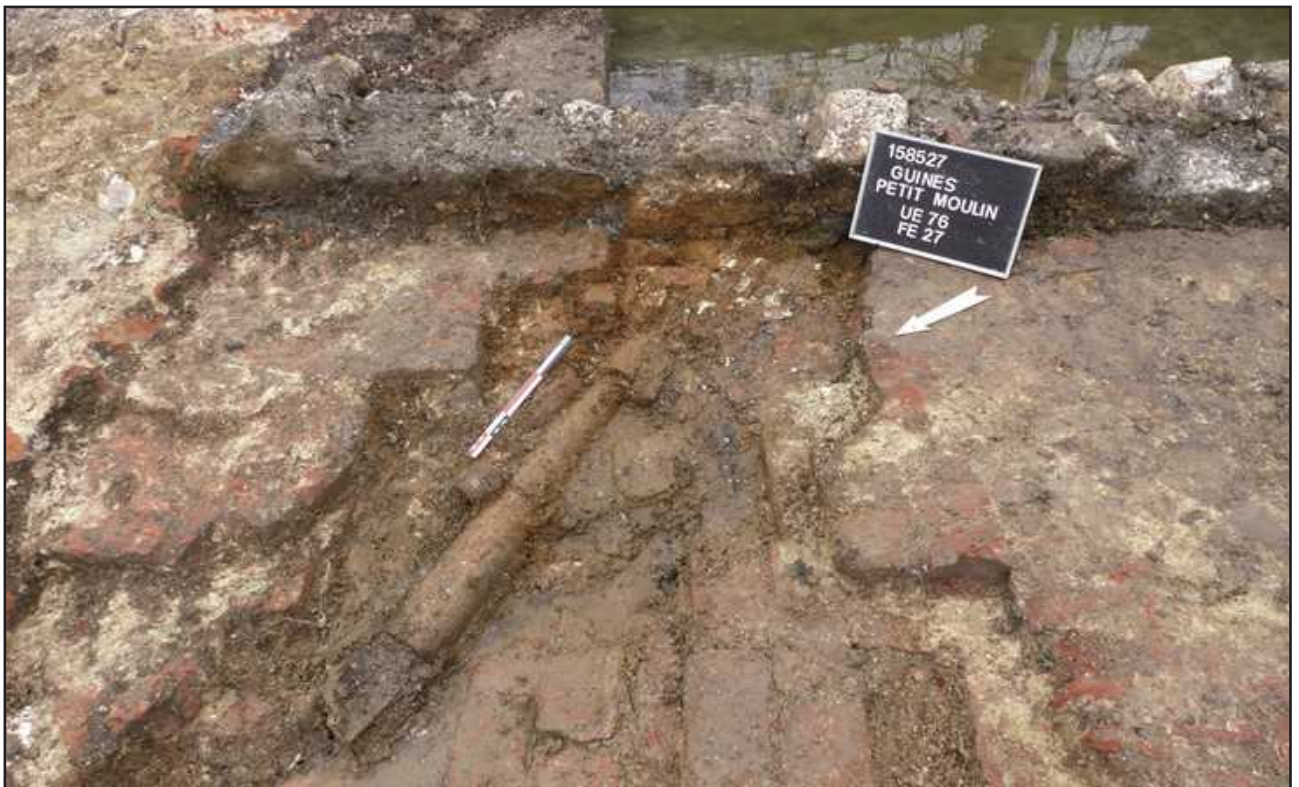
Fig. 78 : Guînes, rue du Petit Moulin, les drains ou la canalisation en terre cuite, O. Dewitte DA, CD 62.

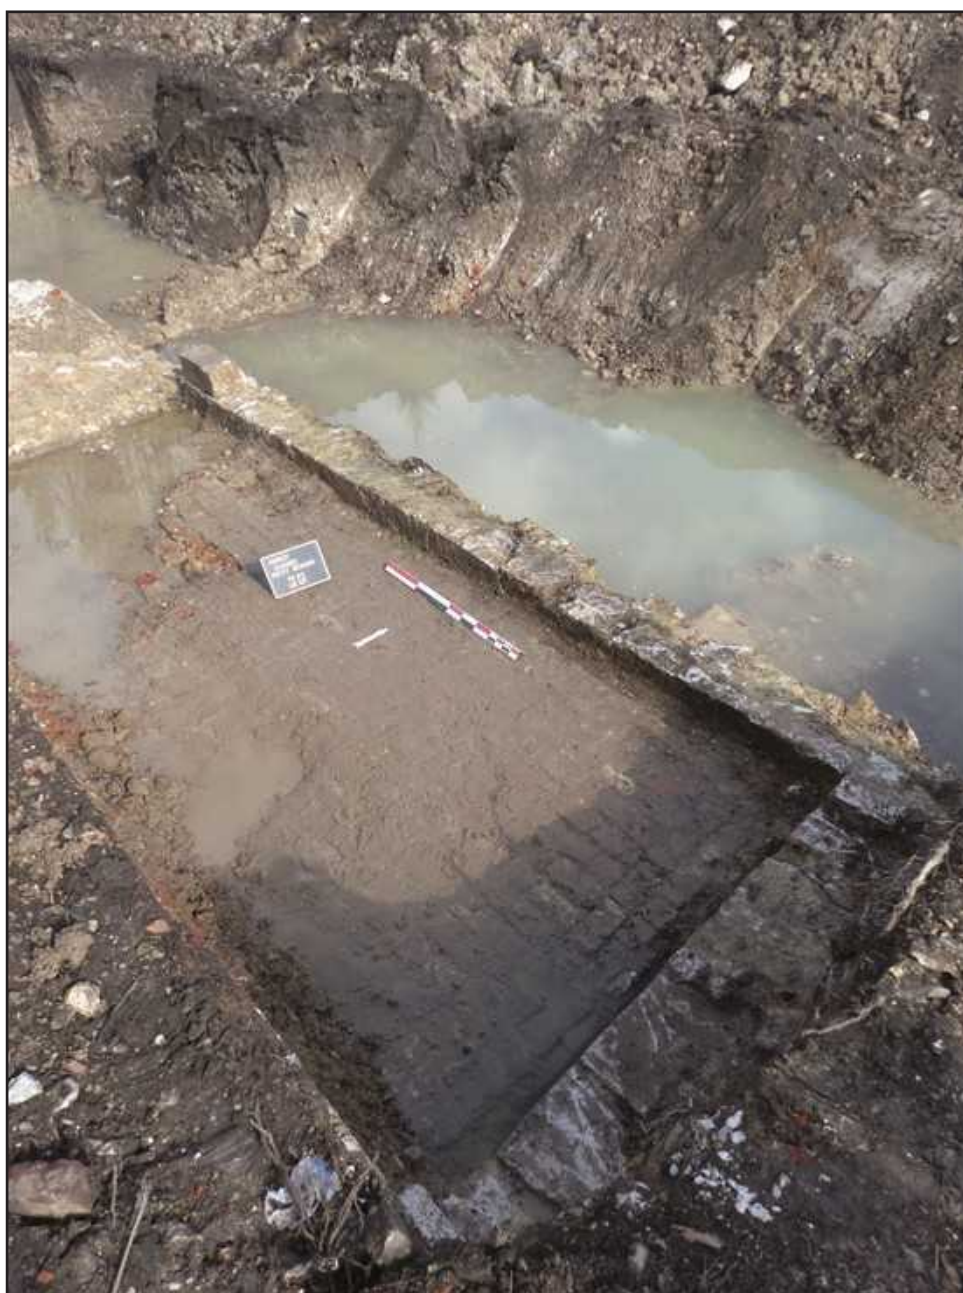
Fig. 79 : Guînes, rue du Petit Moulin, la cave ou le cellier 121 et son sol en brique, J.-M. Willot, DA, CD 62.

En partie nord-ouest du site, la cave 121 est abandonnée et remblayée (UE 123). L'ensemble du site, exceptée la zone occupée par les bâtiments du moulin, est alors mis en pâture.

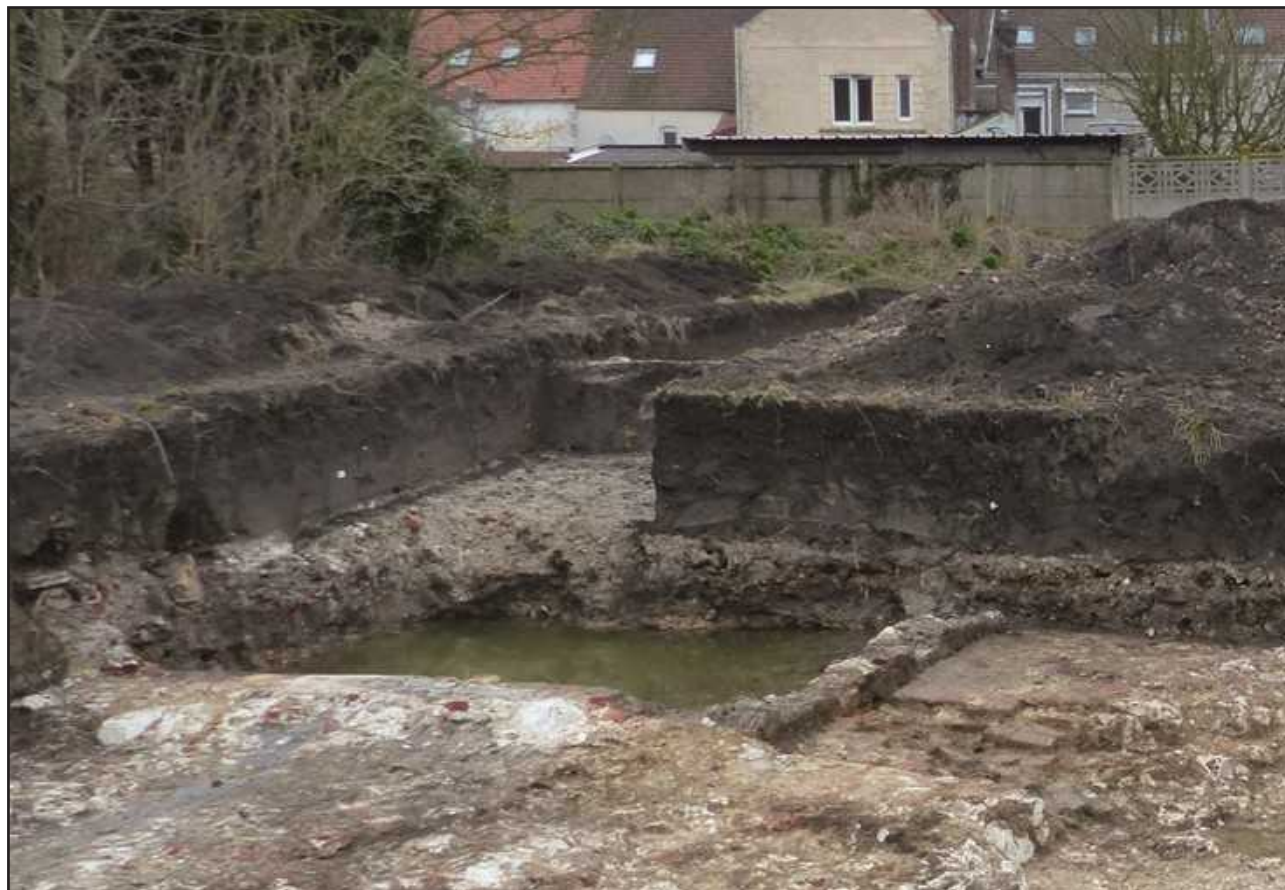
Fig. 82 : Guînes, rue du Petit Moulin, en coupe les gravats de démolition qui scellent le bâtiment 26, H. Agostini, DA, CD 62.

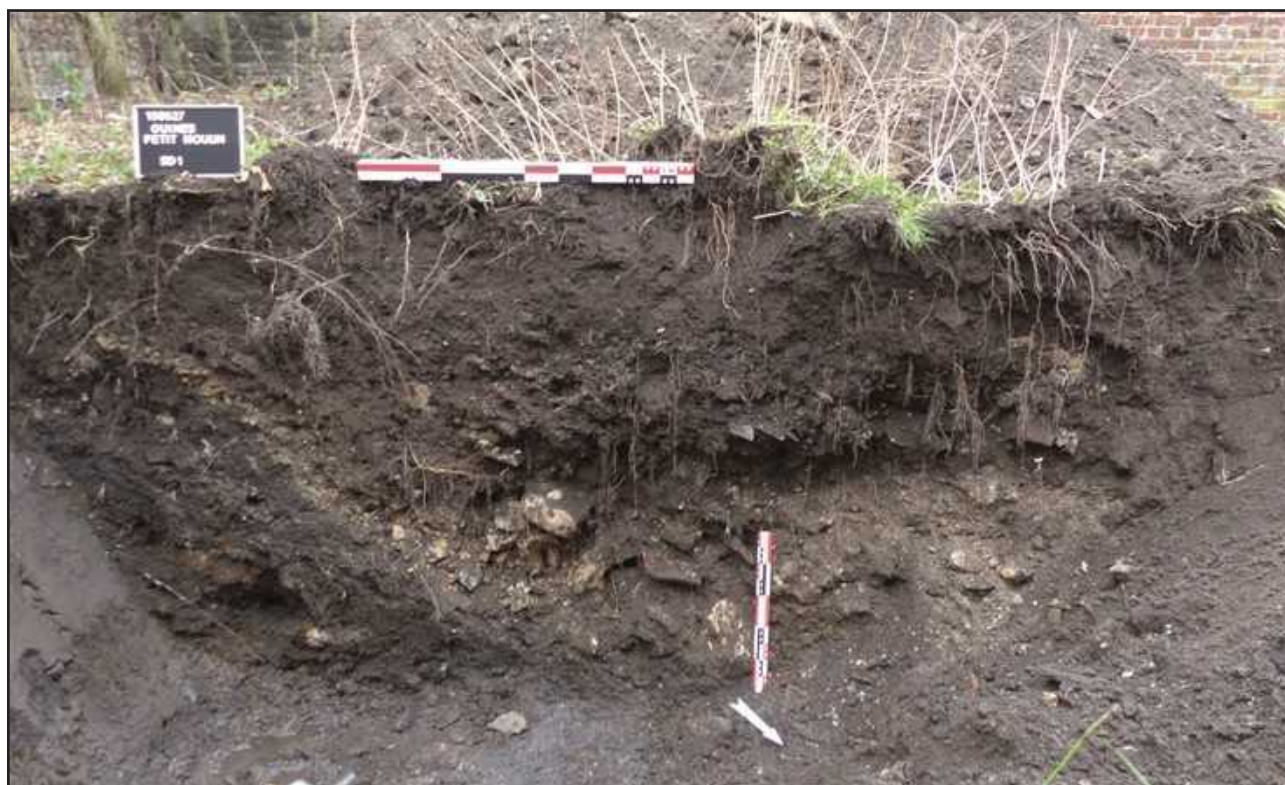
Fig. 86 : Guînes, rue du Petit Moulin, vue des derniers comblements du vivier ou réservoir à usage de dépotoir, DA, CD 62.

L'activité du moulin est arrêtée en 1952 . Les observations réalisées dans la coupe sud de la tranchée Tr 1 nous apprennent que le réservoir 137 est en partie remblayé (UE 23) puis sert visiblement de dépotoir (UE 24, 21 et 22, Fig. 85, page 110, Fig. 86, page 110).
