NORD/PAS-DE-CALAIS  
**LILLERS / BUSNES (PAS-DE-CALAIS)**  
«RD 916 - Contournement de Busnes»

RAPPORT FINAL D'OPÉRATION  
DIAGNOSTIC

N° INSEE 62 516 / 62 190

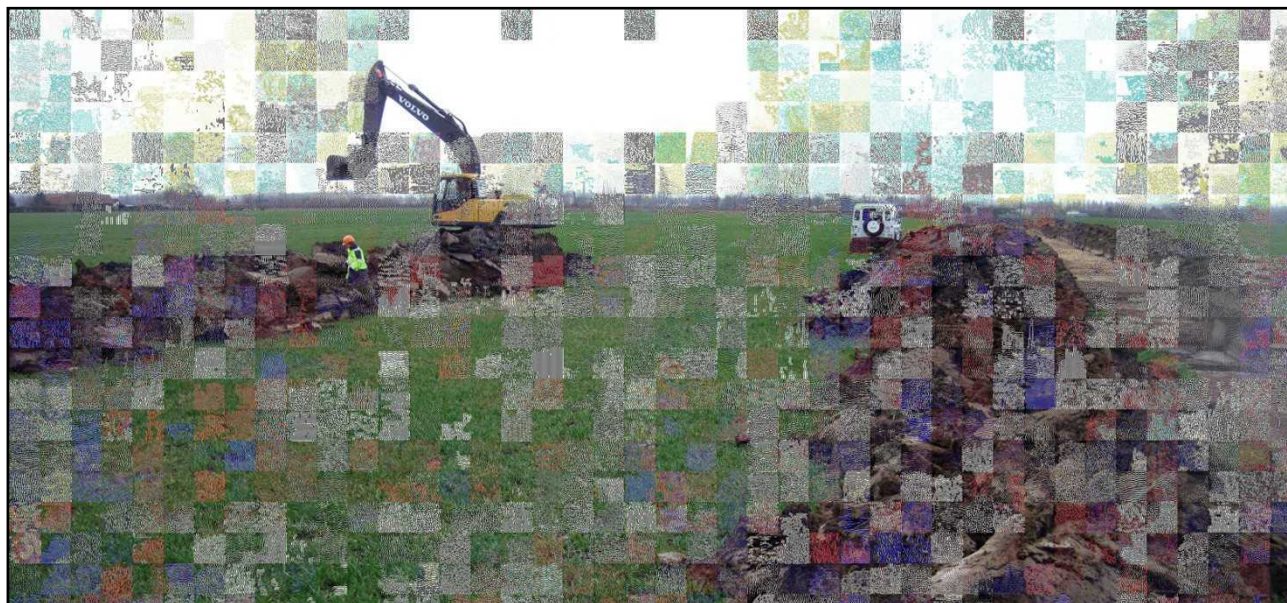
Fig. 17 : RD 916, Contournement de Busnes, zone 1, vue générale de la zone vers la RD 916, cliché I. Louiso - CDA62

La zone 1 définit une superficie de 3,5 ha entre la RD 916 à Lillers et le ruisseau d'Ham (Fig. 17 et Fig. 18). Sur les 4 tranchées pratiquées sur la zone 1 ont été mis en évidence de nombreux fossés et niveaux de remblai. Les niveaux alluviaux du ruisseau d'Ham ont également été appréhendés sur environ 80 m au sud de son cours actuel.

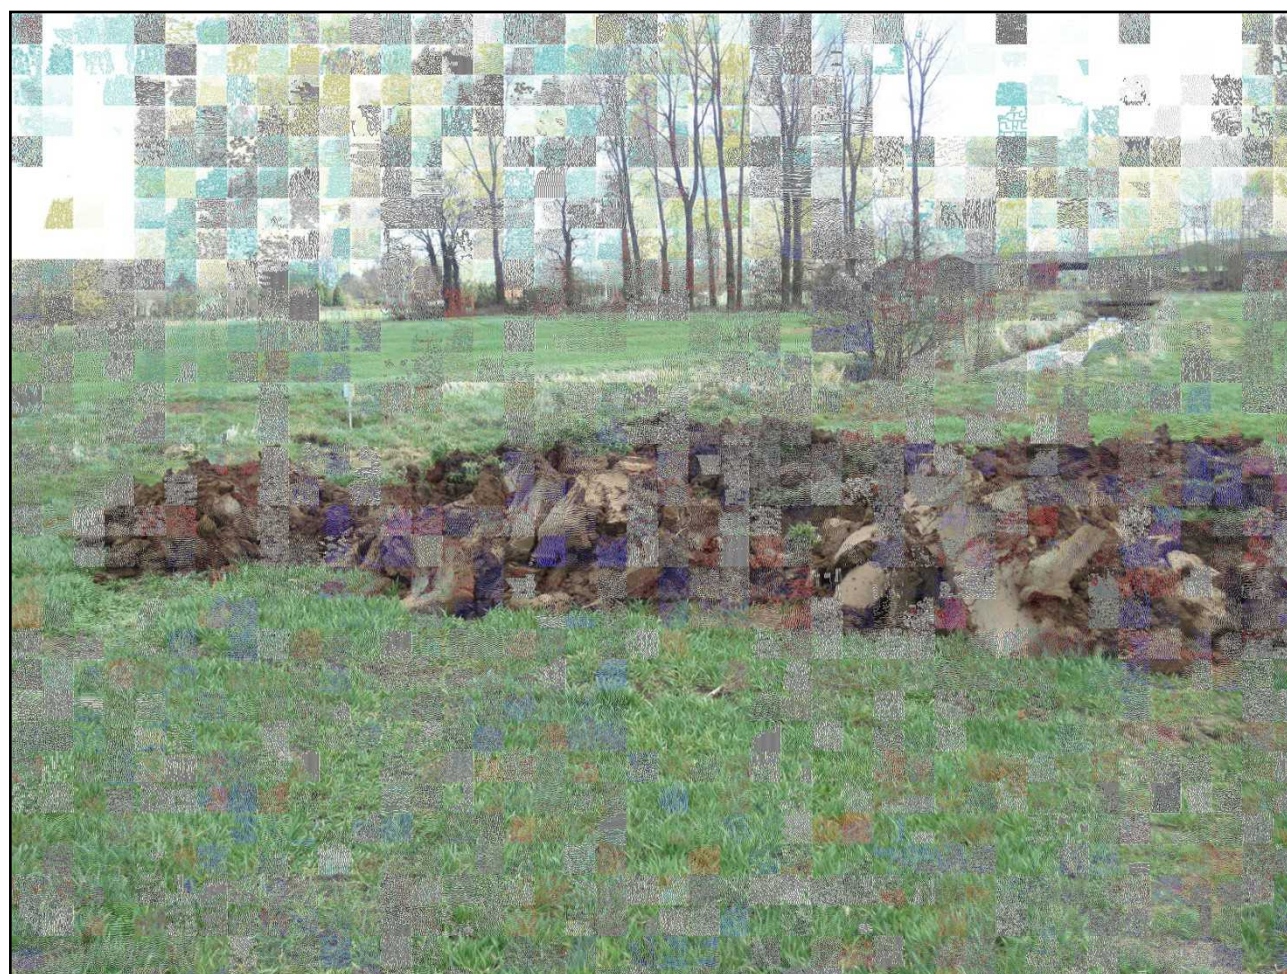
Fig. 18 : RD 916, Contournement de Busnes, zone 1, vue générale de la fin de la zone au niveau du ruisseau d'Ham, cliché I. Louiso - CDA62

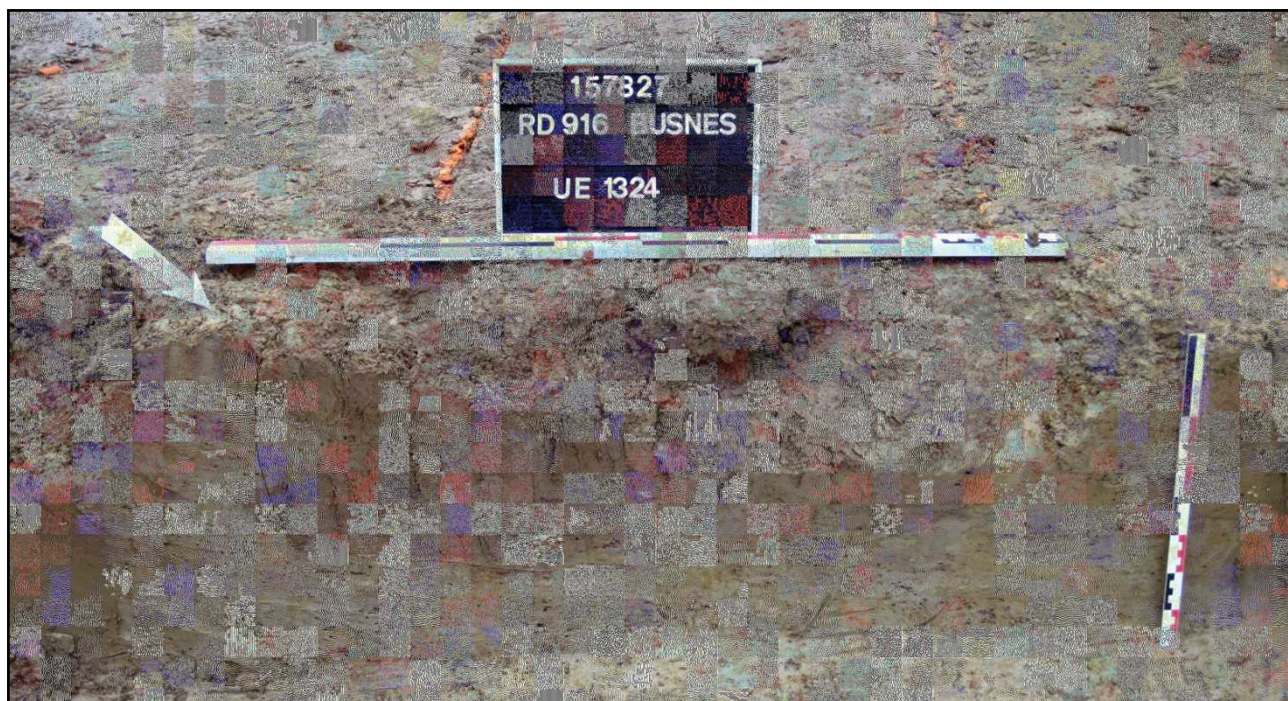
Fig. 19 : RD 916, Contournement de Busnes, zone 1, vue en coupe du fossé 1324, cliché I. Louiso - CDA62

D'autres fossés, très larges, sont également présents. Leur coupe permet d'observer un comblement parfois bleuté, signalant l'absence d'apport en oxygène et suggérant la présence d'eau stagnante, à l'image des fossés 1416 et 1443 (Fig. 23). Le drainage des terrains humides en vue de leur exploitation agricole paraît la fonction la plus probable de ces ensembles fossoyés. D'ailleurs, les fossés drainants sont encore très présents dans le paysage environnant le diagnostic (Fig. 24). Le mobilier archéologique issu des fossés est inexistant ou limité à quelques tessons de céramique moderne, voire contemporaine ou des fragments de brique rouge, permettant d'envisager un abandon récent, probablement lors du remembrement des

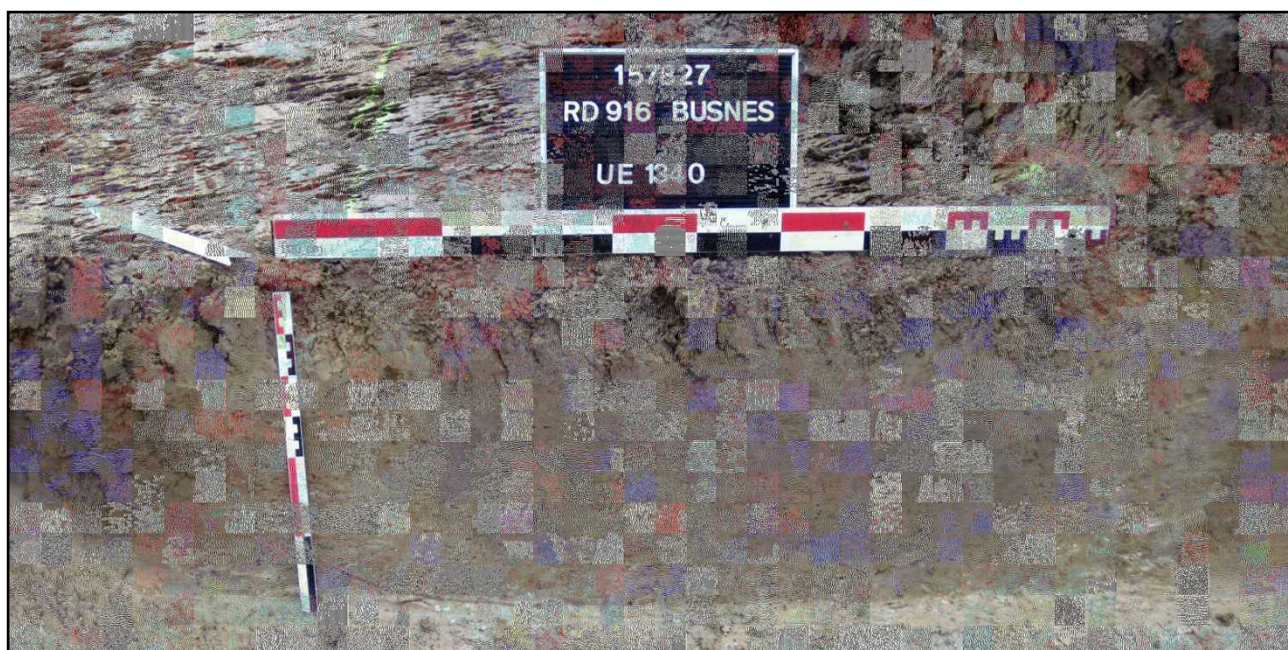
Fig. 20 : RD 916, Contournement de Busnes, zone 1, vue en coupe du fossé 1340, cliché I. Louiso - CDA62

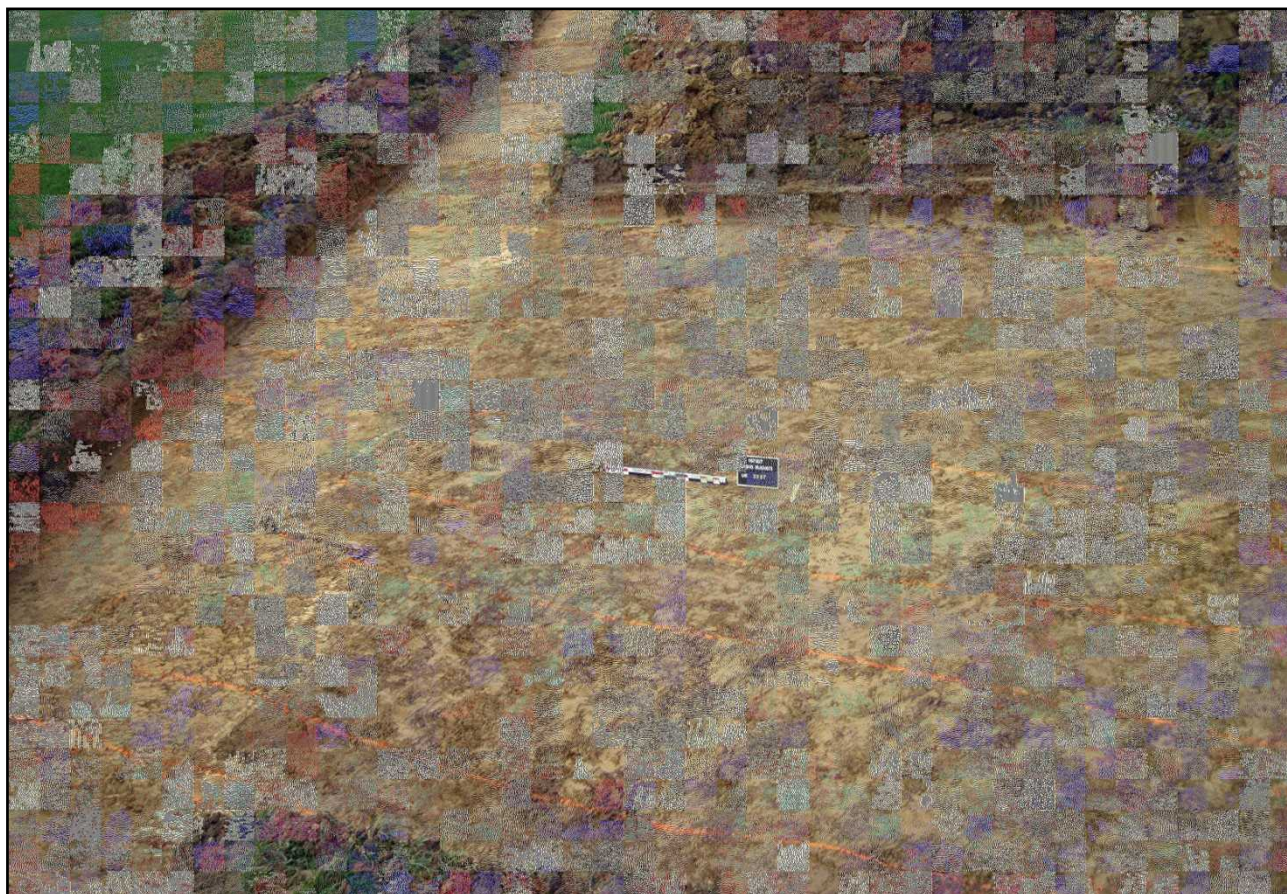
Fig. 34 : RD 916, Contournement de Busnes, zone 2, vue en plan de la fenêtre 2327, cliché L. Wilket - CDA62

Les 4 fossés 2329, 2307, 2308 (Fig. 36 et Fig. 37) et 2311 (Fig. 35) de la fenêtre 2327 ont été testés mécaniquement. Le creusement du fossé 2329 présente un profil en gradin et un fond en cuvette comblé par deux niveaux limono-argileux marron jaunâtre avec des traces d'hydromorphie dans le fond et d'occasionnels oxydes ferro-manganiques. Il est recoupé par le fossé 2307 à parois droites et fond plat, profil également adopté par le tronçon 2308. Leur comblement limono-argileux marron jaunâtre présente quelques traces de manganèse. Le dernier tracé 2311 présente un comblement similaire, avec un creusement plus proche du fossé 2329, en cuvette peu profonde et une paroi en gradin. Aucun de ces fossés n'a livré de mobilier archéologique permettant de les dater.

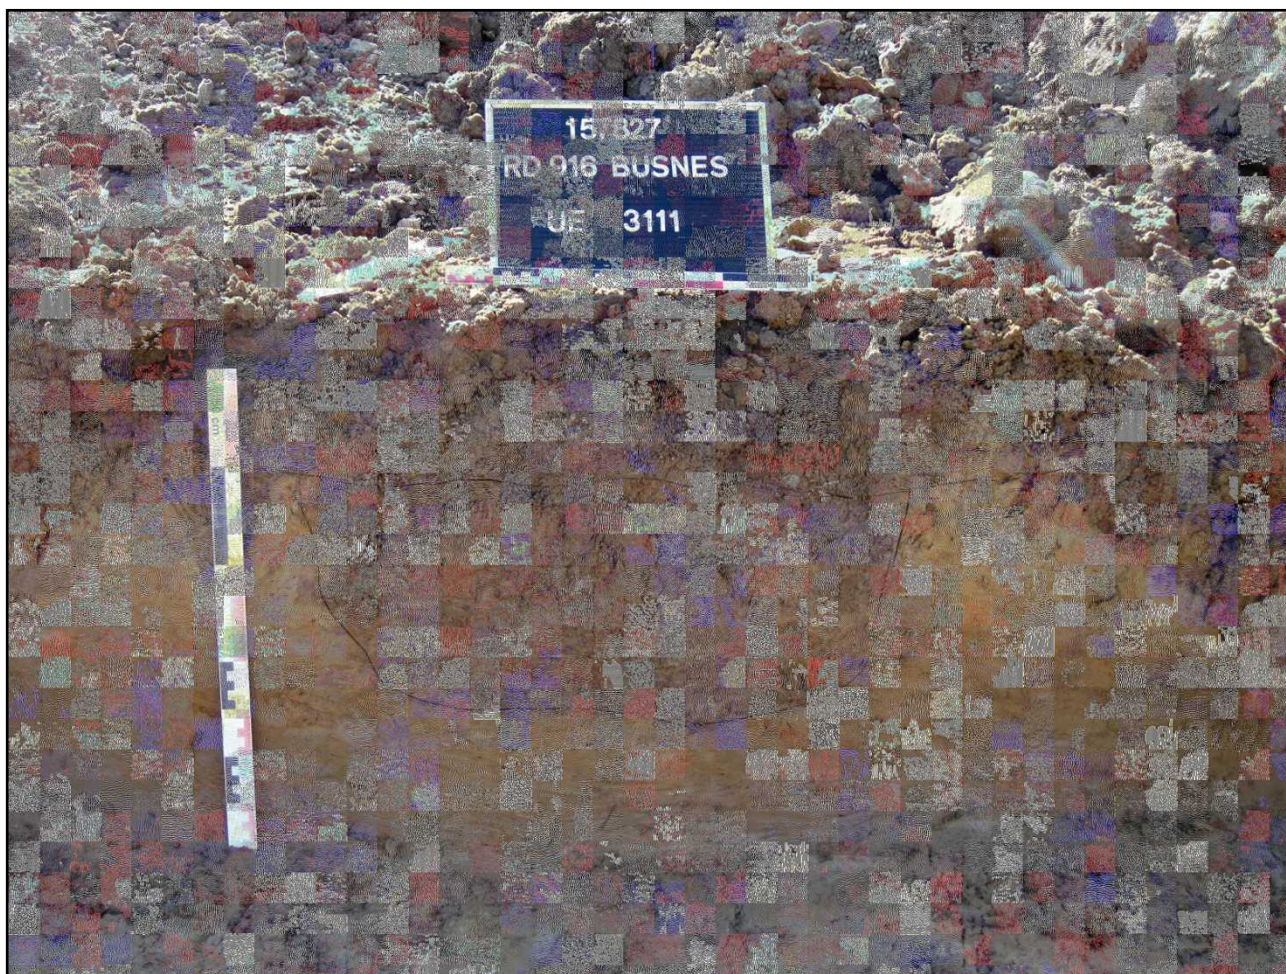
Fig. 40 : RD 916, Contournement de Busnes, zone 3, vue en coupe du fossé 3111, cliché I. Louiso - CDA62

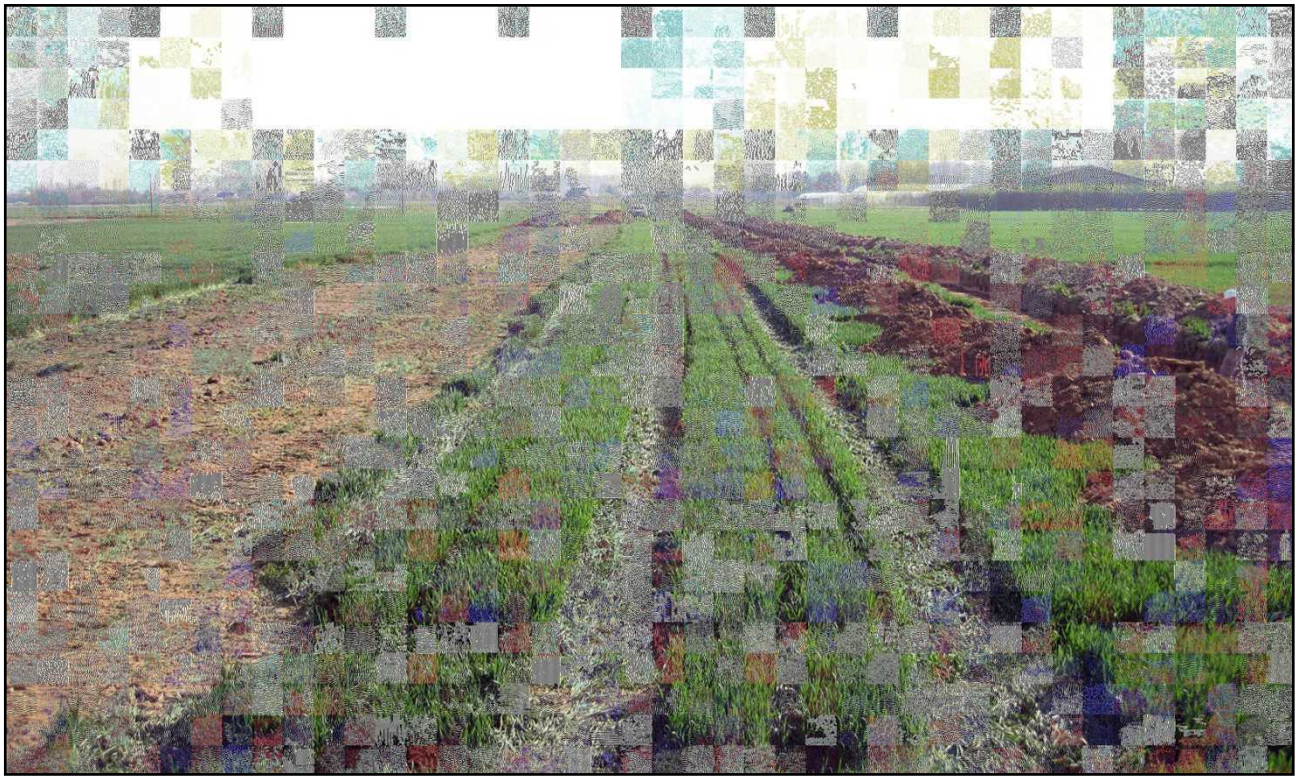
Fig. 43 : RD 916, Contournement de Busnes, zone 4, vue générale de la zone depuis les tranchées 4200 (en partie rebouchée) et 4400 vers la RD 187, cliché É. Panlouis - CDA62

La zone 4 couvre une superficie de 1,8 ha, comprise entre le fossé drainant des «Hauts Champs» et la RD 187 (Fig. 43 et Fig. 44). 4 tranchées ont été réalisées, interrompues par la présence d'une ligne élec-

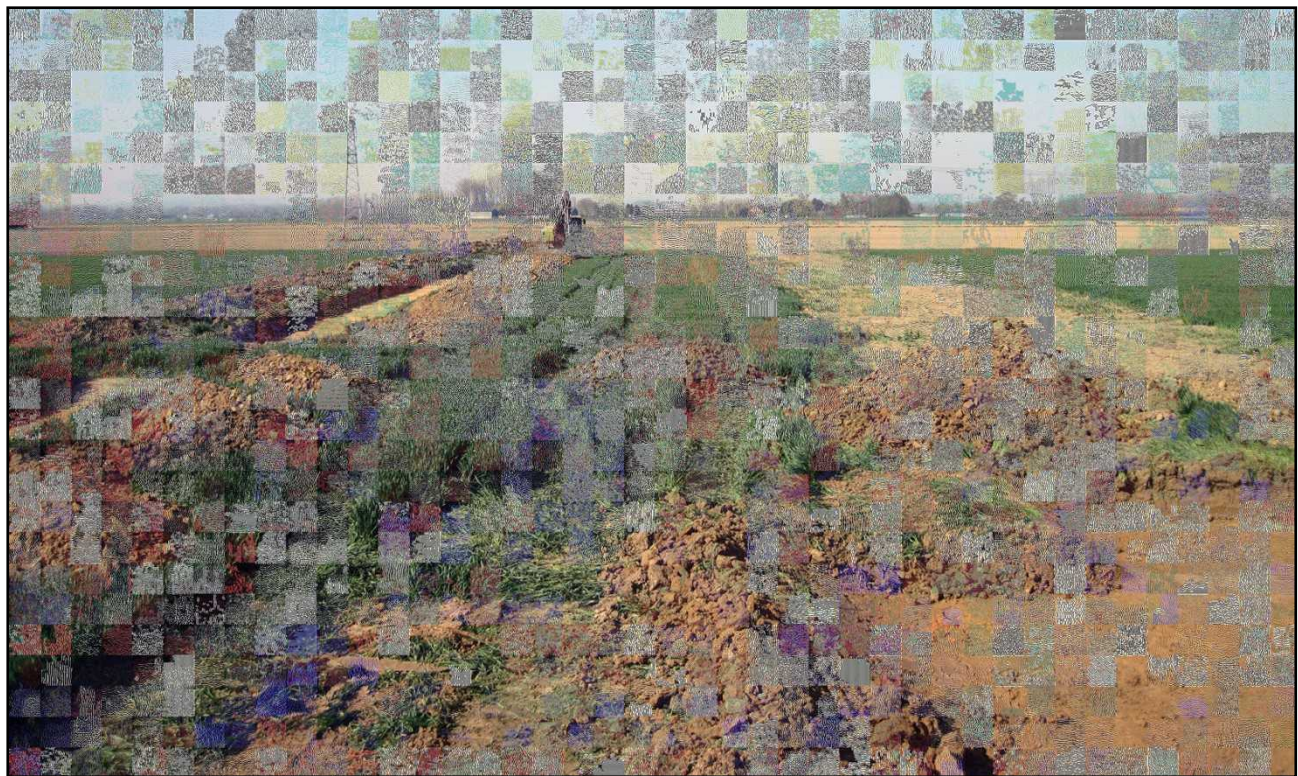
Fig. 44 : RD 916, Contournement de Busnes, zone 4, vue générale de la zone depuis les tranchées 4200 (en partie rebouchée) et 4400 vers la RD 94, cliché É. Panlouis - CDA62

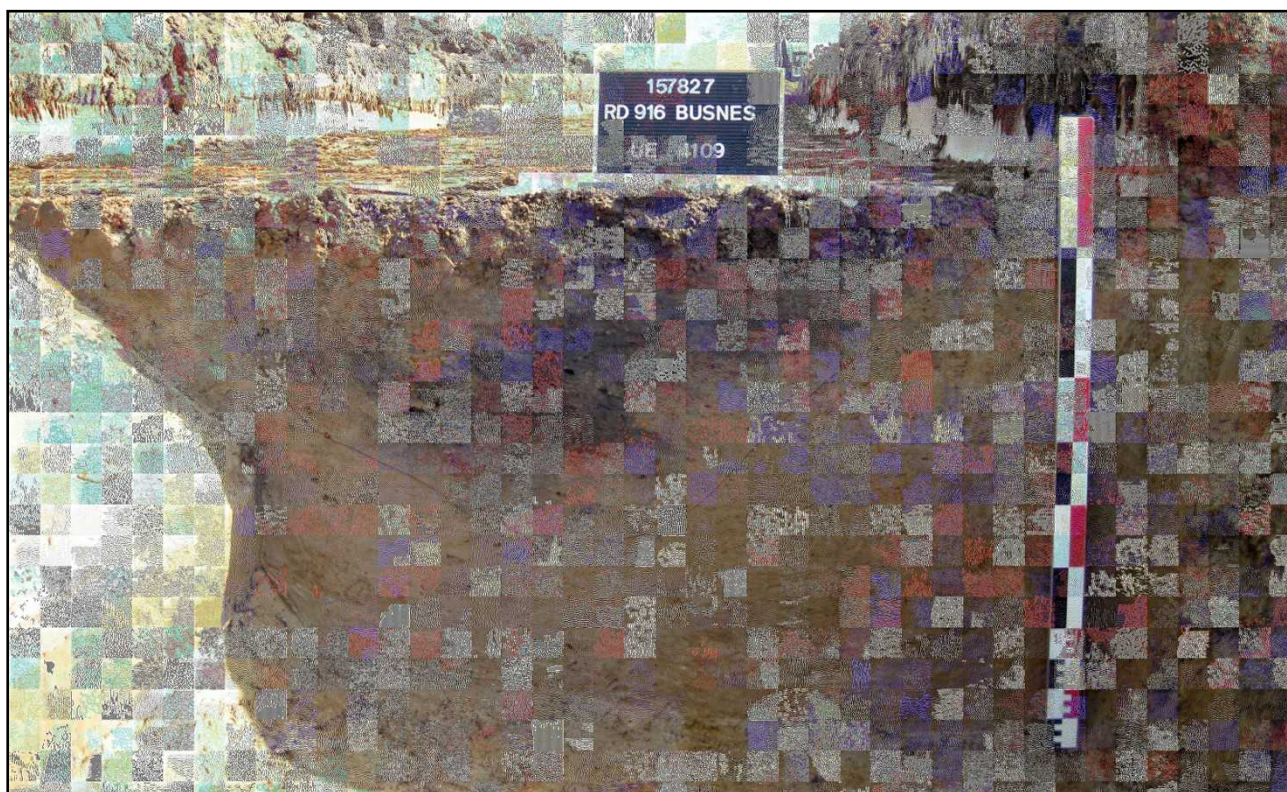
Fig. 47 : RD 916, Contournement de Busnes, zone 4, vue en coupe du fossé 4109 cliché I. Louiso - CDA62

Un ensemble de fosses et fossés ont permis d'identifier une occupation probablement gallo-romaine relativement arasée. Le fossé 4109, large de 1,50 m a été testé mécaniquement, révélant un profil en cuvette évasée profonde de 0,40 m (Fig. 47). Son comblement est hétérogène et charbonneux, associant une argile limoneuse gris très foncé (7,5YR 3/1) et des poches marron jaunâtre (10YR 5/6) et olive pâle (5Y 6/4). Le mobilier issu de ce fossé est abondant (161 tessons) : Terra rubra (2 panses décorées de petites incisions formant un quadrillage, décor qu'on retrouve notamment dans les pots tonnelets), terre sigillée (1 bord indéterminé, très fragmentaire dont l'état de conservation est de -3%), céramique commune sombre (61 tessons dont un pot à col tronconique de type NpicP4 (Fig. 46), un pot à col tronconique court de type NpicP3 (Fig. 46), un pot à col divergent haut de type NpicP6 et une jatte de type indéterminé), céramique commune claire (18 panses) et la céramique modelée (79 tessons dont 2 pots très fragmentaires). La céramique modelée est accompagnée de la céramique commune dite tournée (céramique commune sombre et claire) à proportion égale. Il s'agit là d'un indice chronologique (Clotuche 2001). De plus, le pot à col tronconique court est connu à La Calotterie à la fin du I<sup>er</sup> siècle ap. J.-C. (Tuffreau-Libre 1980). Ce lot céramique peut-être attribué sans doute à la fin du I<sup>er</sup> siècle ap. J.-C voire début du II<sup>e</sup> siècle ap. J.-C.. Un fragment de pot à fond annulaire présent sur une longue période allant du Moyen Âge Classique au Bas Moyen Âge (entre le XI<sup>e</sup> et le XV<sup>e</sup> siècle) suggère la possibilité d'une réoccupation ténue du secteur à la période médiévale.

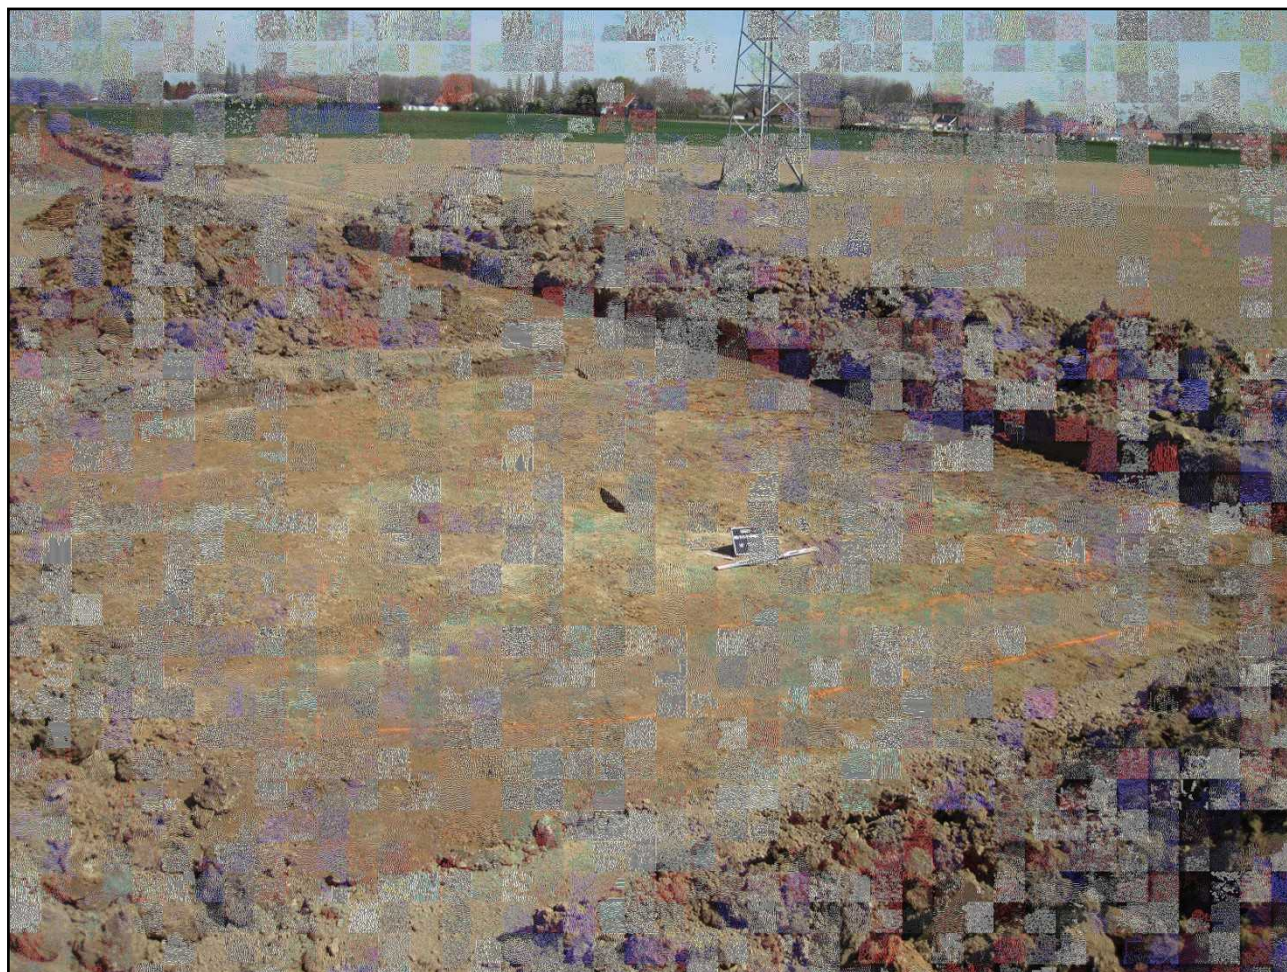
Fig. 48 : RD 916, Contournement de Busnes, zone 4, vue générale de la fenêtre 4323 cliché I. Louiso - CDA62

Une fenêtre (UE 4323) a été pratiquée dans la tranchée 4300 permettant d'identifier 6 fosses (4310, 4311, 4312, 4320, 4321, 4322) cernées de toutes parts par des réseaux fossoyés, dont certains sont postérieurs à l'occupation antique (Fig. 48). Il s'agit notamment du fossé 4307 situé au sud des fosses, dont la datation contemporaine est attestée par la présence de déchets en plastique dans son comblement supérieur. Quant au fossé 4308, perpendiculaire au tracé 4109, il a livré 4 tessons de céramique modelée, permettant d'identifier une jatte, dont il est difficile d'établir une datation précise. Ils pourraient être rattachés à la période gallo-romaine sans plus de précision.

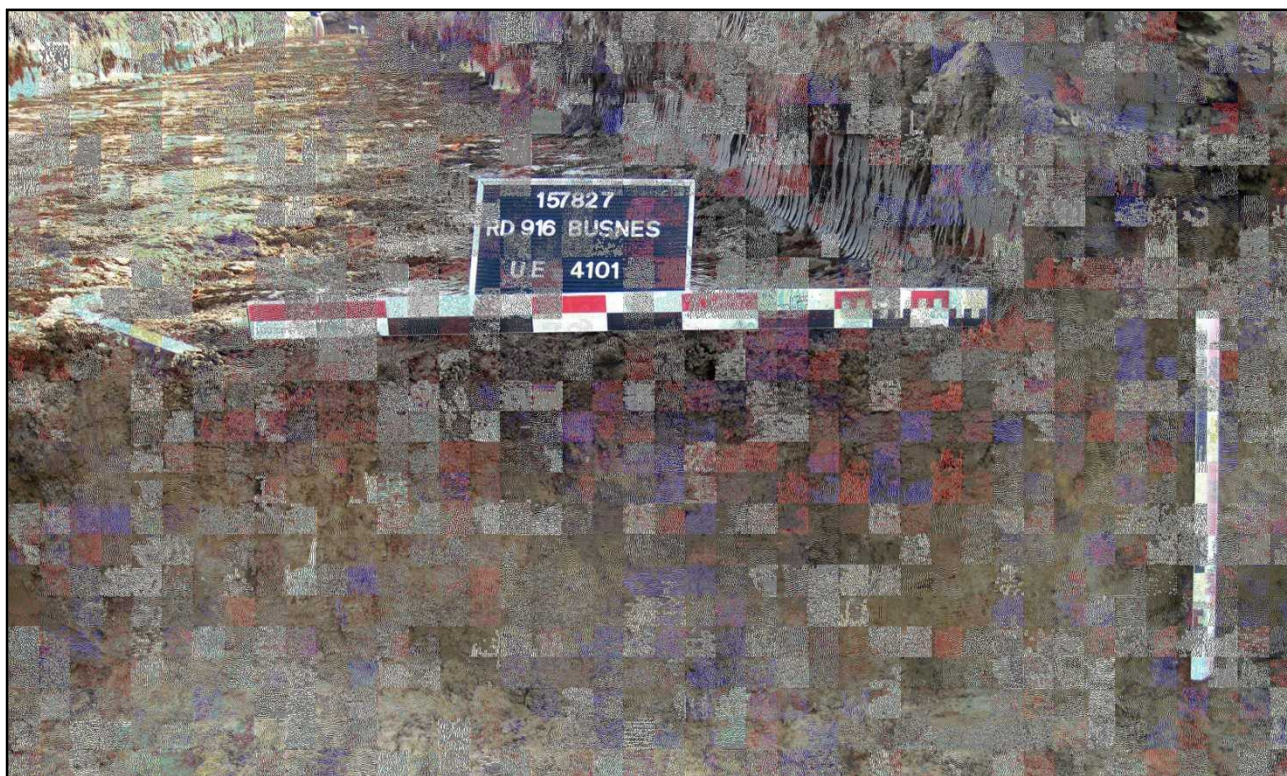
Fig. 51 : RD 916, Contournement de Busnes, zone 4, vue en coupe du fossé 4109 cliché L. Wilket - CDA62

Un seul autre fossé a été testé à l'extrémité ouest de la tranchée 4100. Il s'agit du fossé 4101, large de 1,30 m. Son creusement en cuvette évasée est comblé par un niveau homogène marron jaunâtre, sans mobilier associé (Fig. 51).

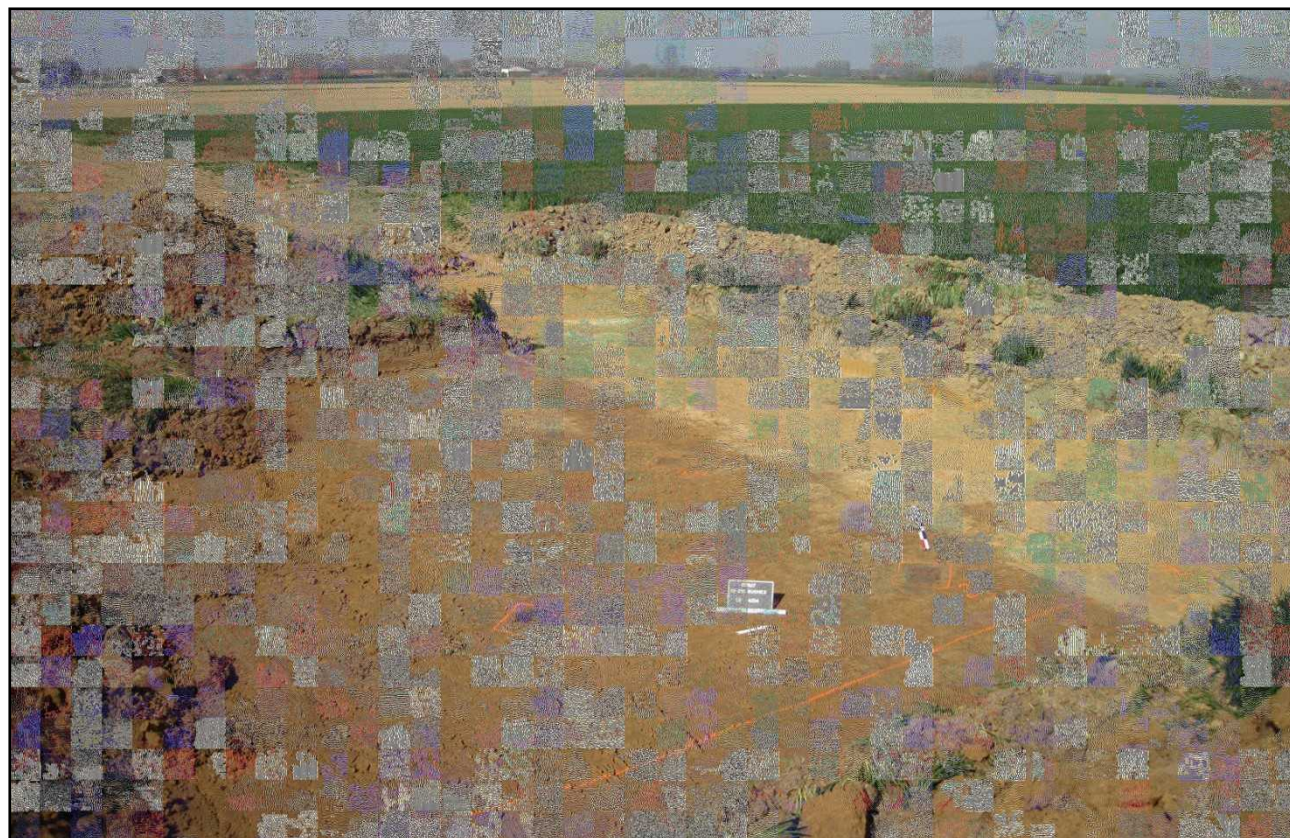
Fig. 53 : RD 916, Contournement de Busnes, zone 4, vue générale de la fenêtre 4234 cliché I. Louiso - CDA62

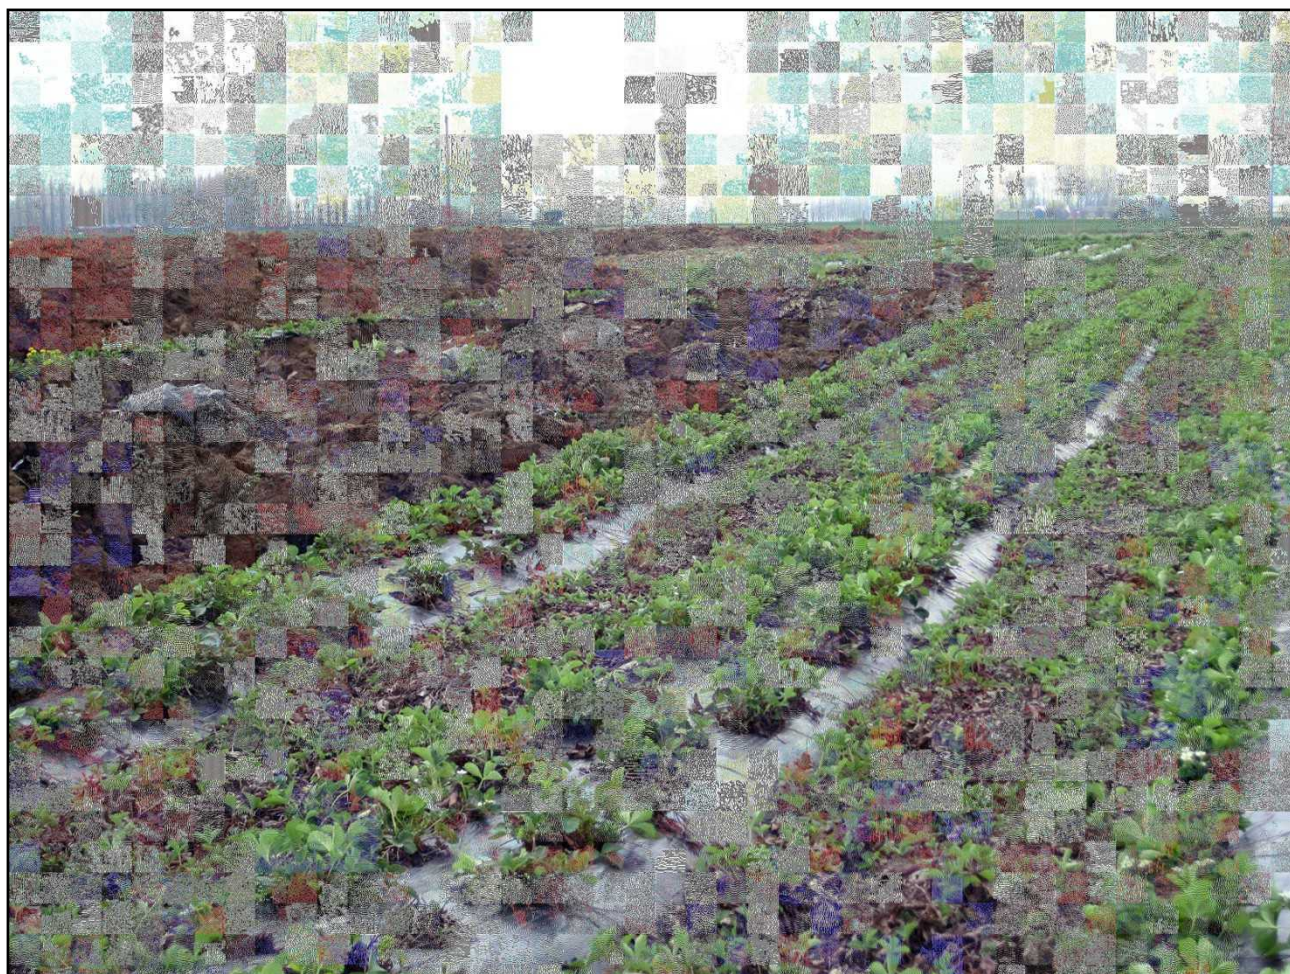
Fig. 59 : RD 916, Contournement de Busnes, zone 5, vue générale de la zone depuis la tranchée 5400 vers la RD 187, cliché I. Louiso - CDA62

La zone 5 concerne le parc de cueillette dit «Le jardin de Busnes» et s'étend sur une surface de 1,2 ha. Il est ceinturé par une barrière anti-lapins. 5 tranchées ont été réalisées dans le sens des cultures du jardin de manière à limiter les destructions potagères (Fig. 59 et Fig. 61).

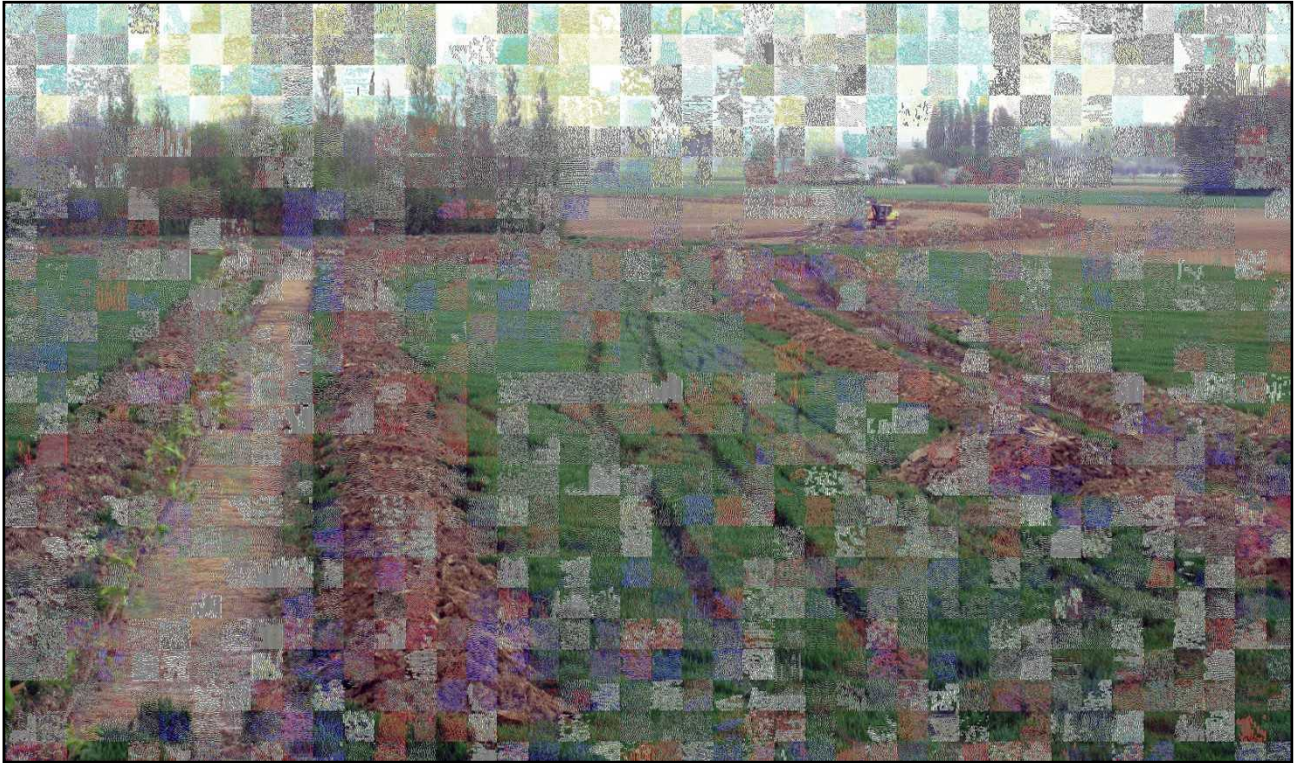
Fig. 69 : RD 916, Contournement de Busnes, zone 8, vue générale de la zone depuis les tranchées 8300 et 8400 vers la zone 7, cliché É. Panlouis - CDA62

Sur la zone 8, 4 tranchées et 1 fenêtre ont été réalisées sur une surface de 2,6 ha (Fig. 69). La majorité des structures mises au jour sont, comme sur les zones précédentes, des fossés. Quelques fosses, dispersées sur l'ensemble de la zone, sont toutefois venues compléter ces découvertes (8213, 8306, 8309, 8316, 8328, 8344, 8401, 8410, 8414, 8422). Au total, ce sont 35 fossés, orientés nord / sud, 34 fossés orientés est / ouest et 10 fosses qui ont été repérés sur la zone (Fig. 68).

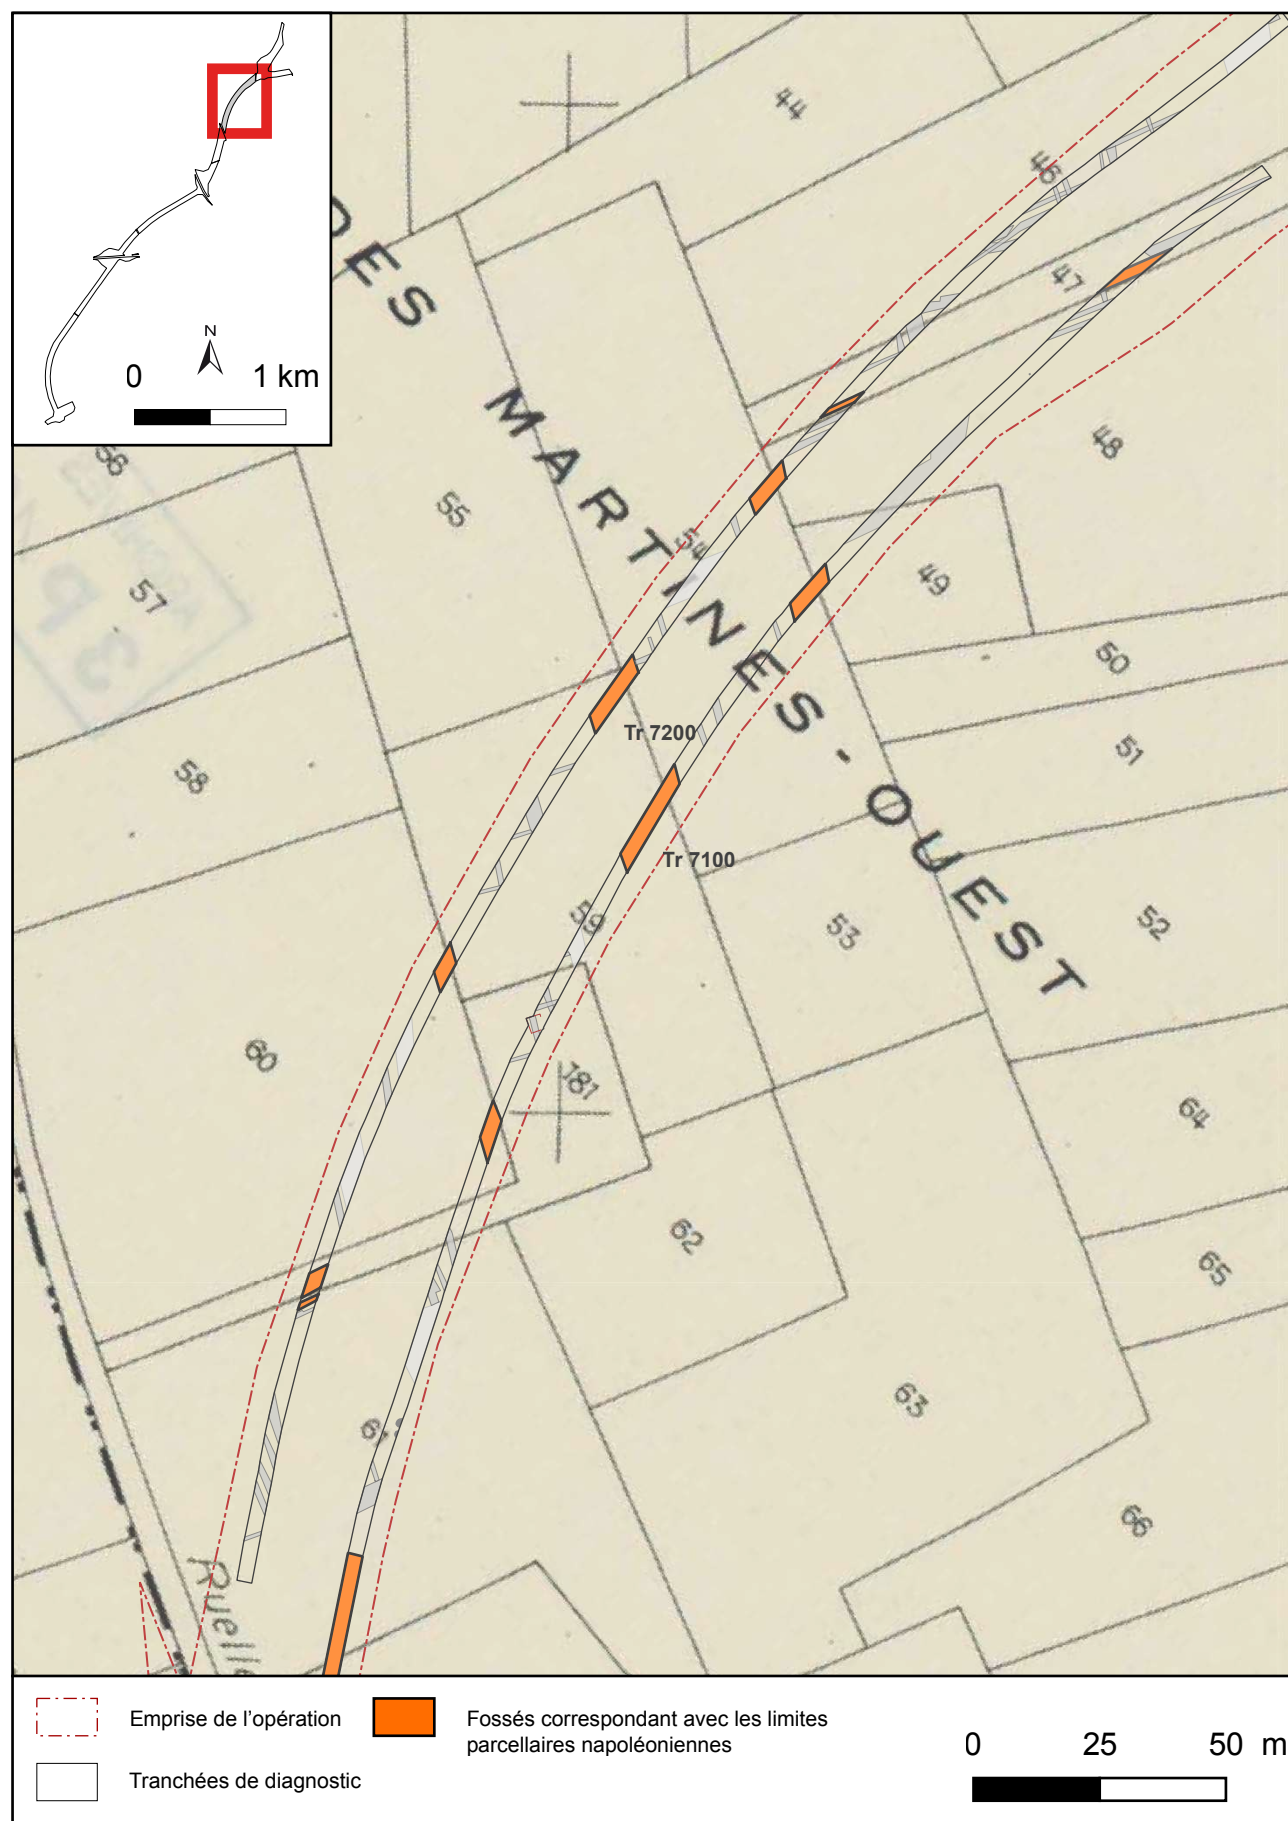
Fig. 82 : RD 916, Contournement de Busnes, plan de synthèse au 1/2000<sup>e</sup> des vestiges archéologiques sur le cadastre napoléonien (feuille renouvelée 1972) centré sur la zone 7, *topographie et DAO L. Wilket - CDA62*

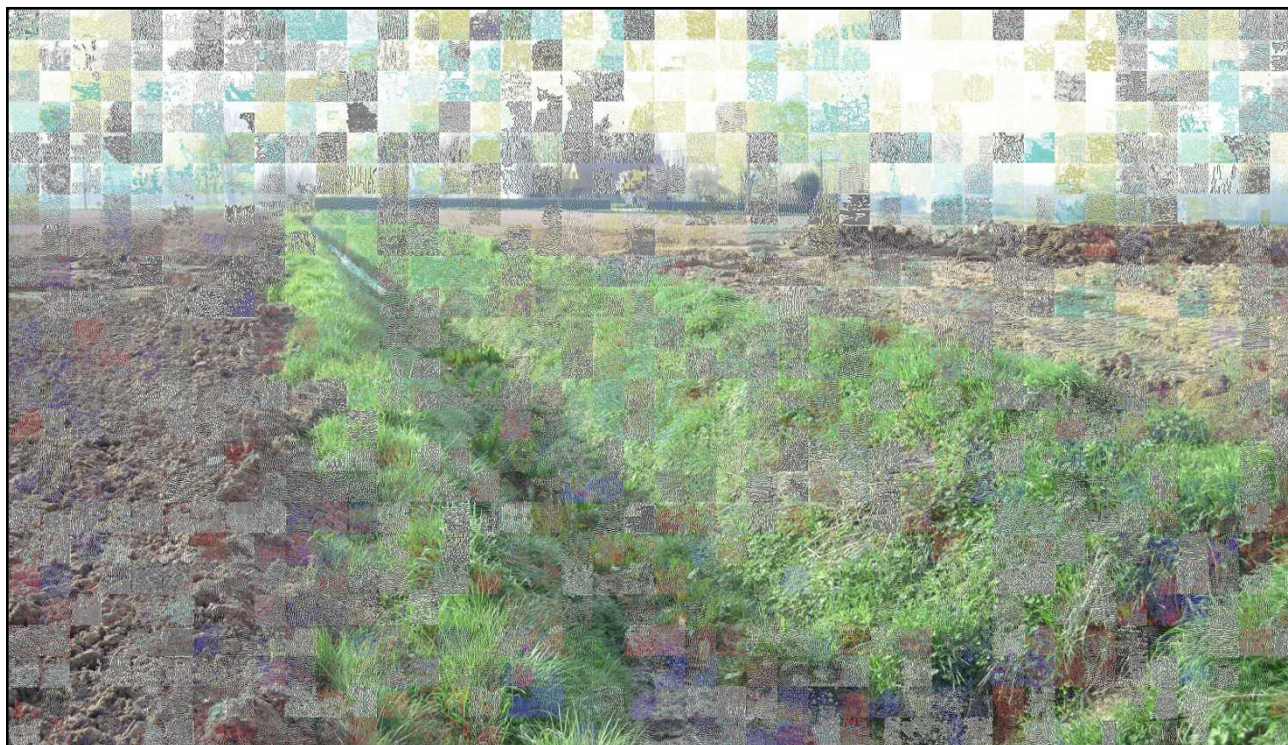
Fig. 83 : RD 916, Contournement de Busnes, fossé parcellaire et de drainage actuel à Busnes, cliché L. Wilket - CDA62

D'une manière générale, l'ensemble de l'emprise est fortement impacté par le creusement de nombreux fossés, qui représentent 86 % des vestiges découverts, soit environ un segment tous les 6 m. Le mobilier issu des fossés est inexistant ou limité à quelques rares tessons. La vocation parcellaire et/ou drainante de ces fossés semble la plus probable au vu de l'absence d'autres types de structures. De plus, la présence importante de fossés de drainage toujours actifs illustre la pérennité et la nécessité de cet assainissement dans le secteur de Busnes (Fig. 83). La superposition des systèmes fossoyés retrouvés lors du diagnostic sur le cadastre napoléonien (Fig. 82) montre une relative concordance des vestiges avec les anciennes limites parcellaires. Les cartographies anciennes permettent également d'observer le découpage cadastral en 1950 et la prédominance de petites parcelles organisées en lanières. Ainsi, il semble que certains tracés aient été comblés très récemment, probablement lors du remembrement des parcelles agricoles à la fin des années 1990.
