HAUTS-DE-FRANCE  
**LILLERS (PAS-DE-CALAIS)**  
«Notre-Dame»  
Place de l'église

RAPPORT FINAL D'OPÉRATION  
DIAGNOSTIC

N° INSEE 62 516  
Arrêté N° 15/166  
Code Patriarche : 158652

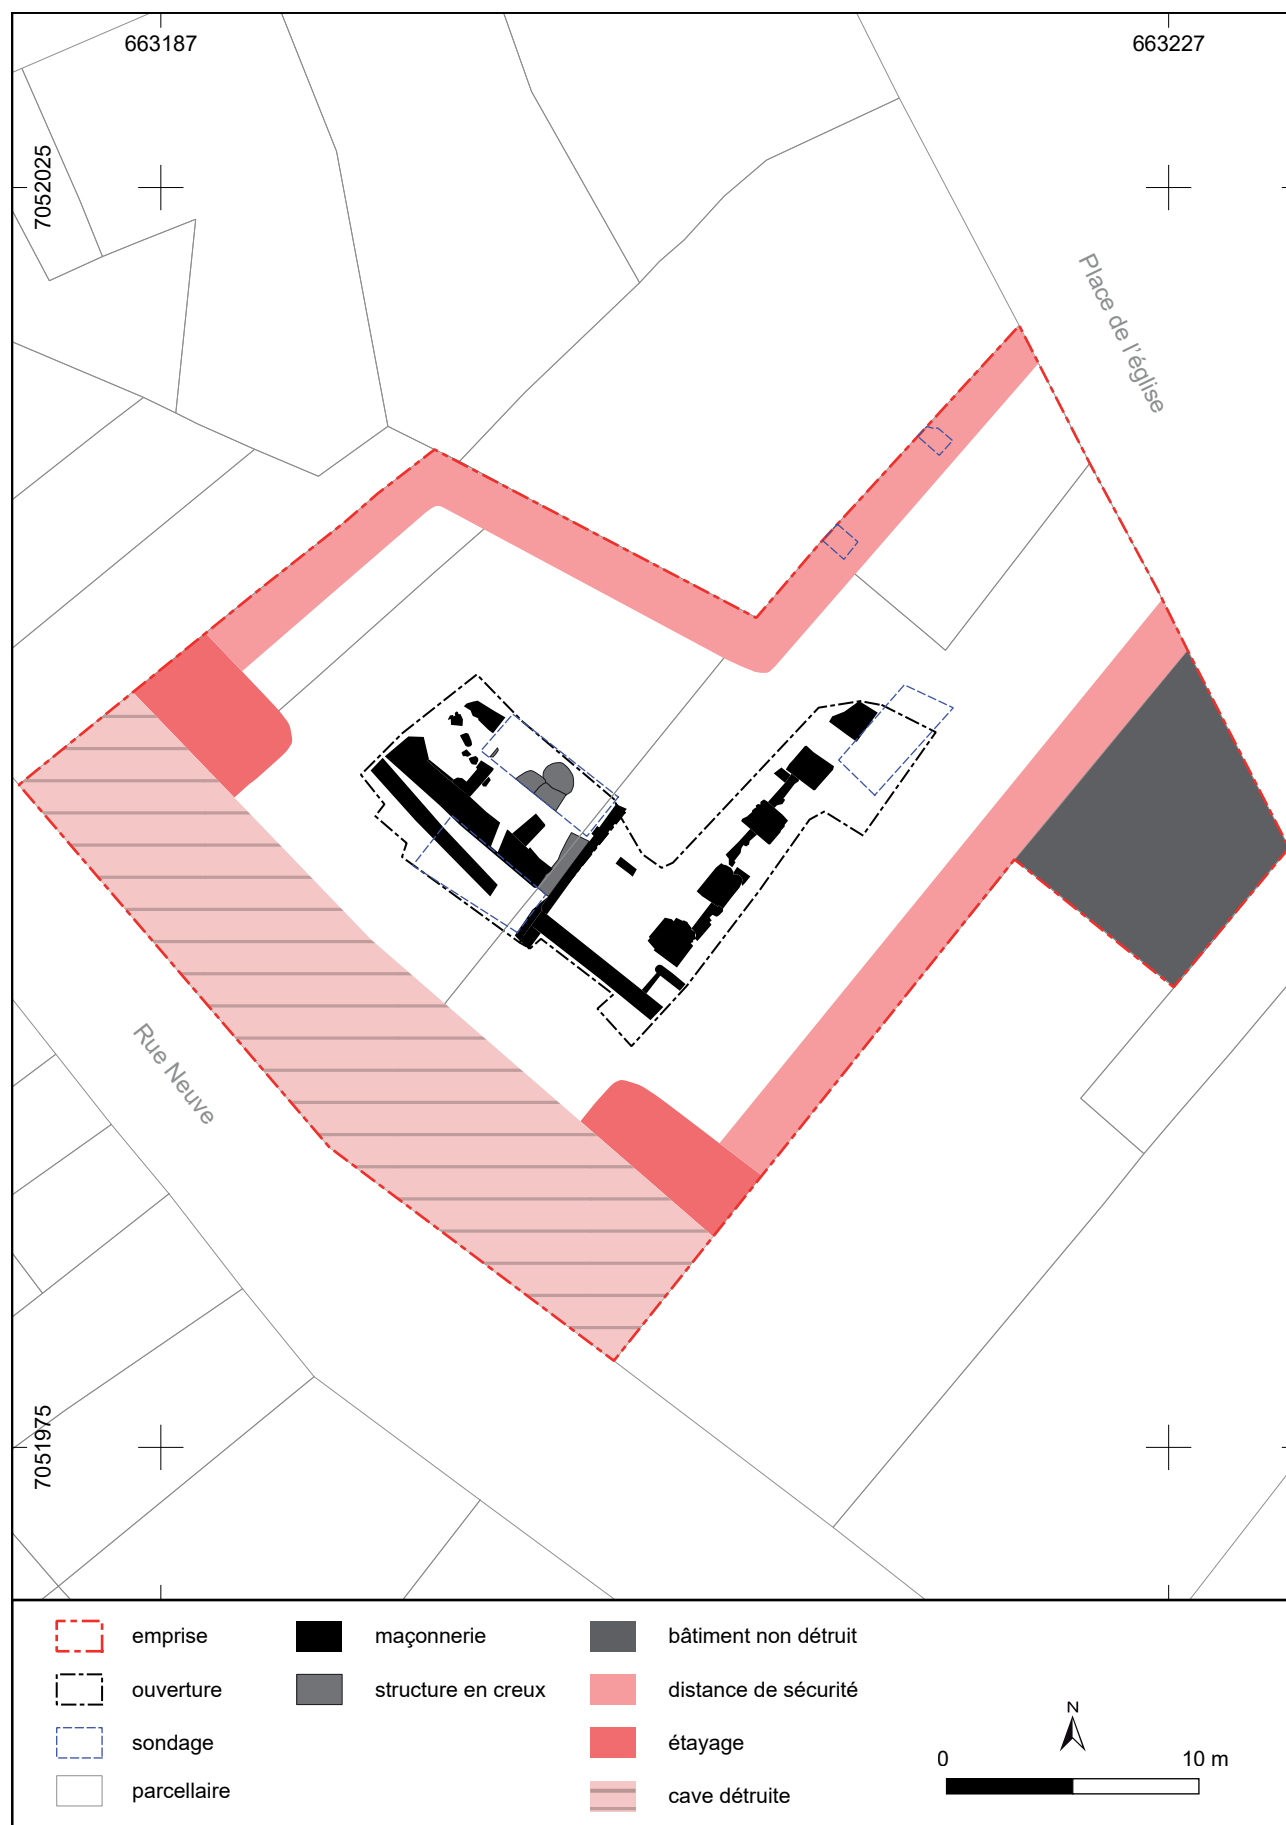
Fig. 15 : Lillers, place de l'Église, plan des contraintes environnementales, O. Dewitte - DA, CD 62.

La parcelle étudiée est située au cœur d'un secteur densément urbanisé. D'importantes contraintes liées à cet environnement particulier et à l'histoire récente du site ont conditionné l'implantation des fenêtres et sondages (Fig. 15, p. 34). Des murs fragilisés par la récente démolition des bâtiments occupent les pourtours nord-ouest et sud-est du site, rendant inaccessible une zone tampon de 2 m de large en moyenne et très ponctuellement de 6 m de large à l'emplacement des étançons. On note également la présence de caves profondes en front de la rue Neuve et le maintien d'un bâtiment occupant toute la parcelle 428. De la sorte, seulement 458 m<sup>2</sup> des 1020 m<sup>2</sup> prescrits se sont avérés accessibles, soit 45 % d'inaccessibilité.

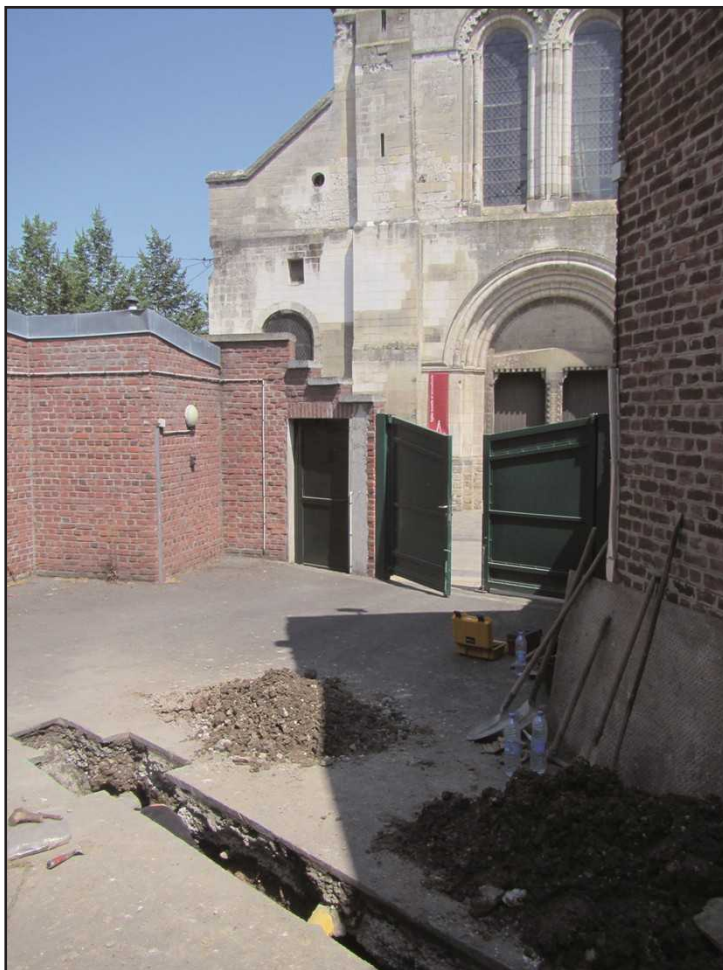
Fig. 16 : Lillers, place de l'Église, tranchée 16 ouverte dans la cour du CCAS, face à la collégiale Saint-Omer, cliché DA, CD 62.

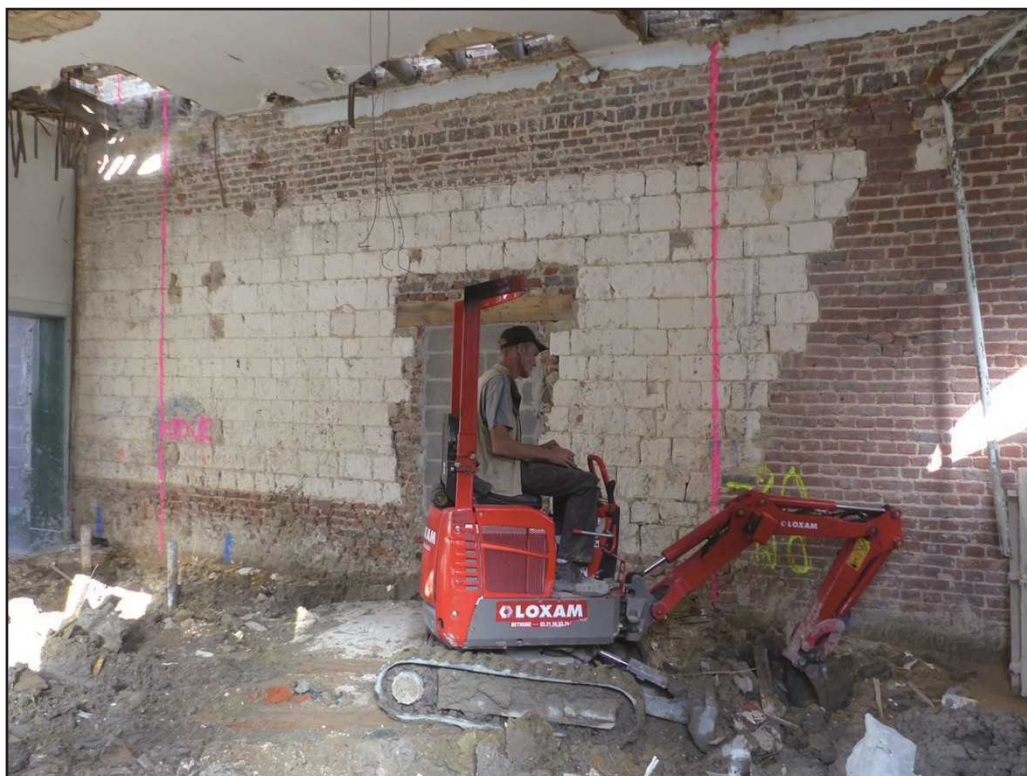
Fig. 17 : Lillers, place de l'Église, creusement de la fosse de fondation 100 pour l'un des futurs contreforts du mur nord-est, cliché DA, CD 62.

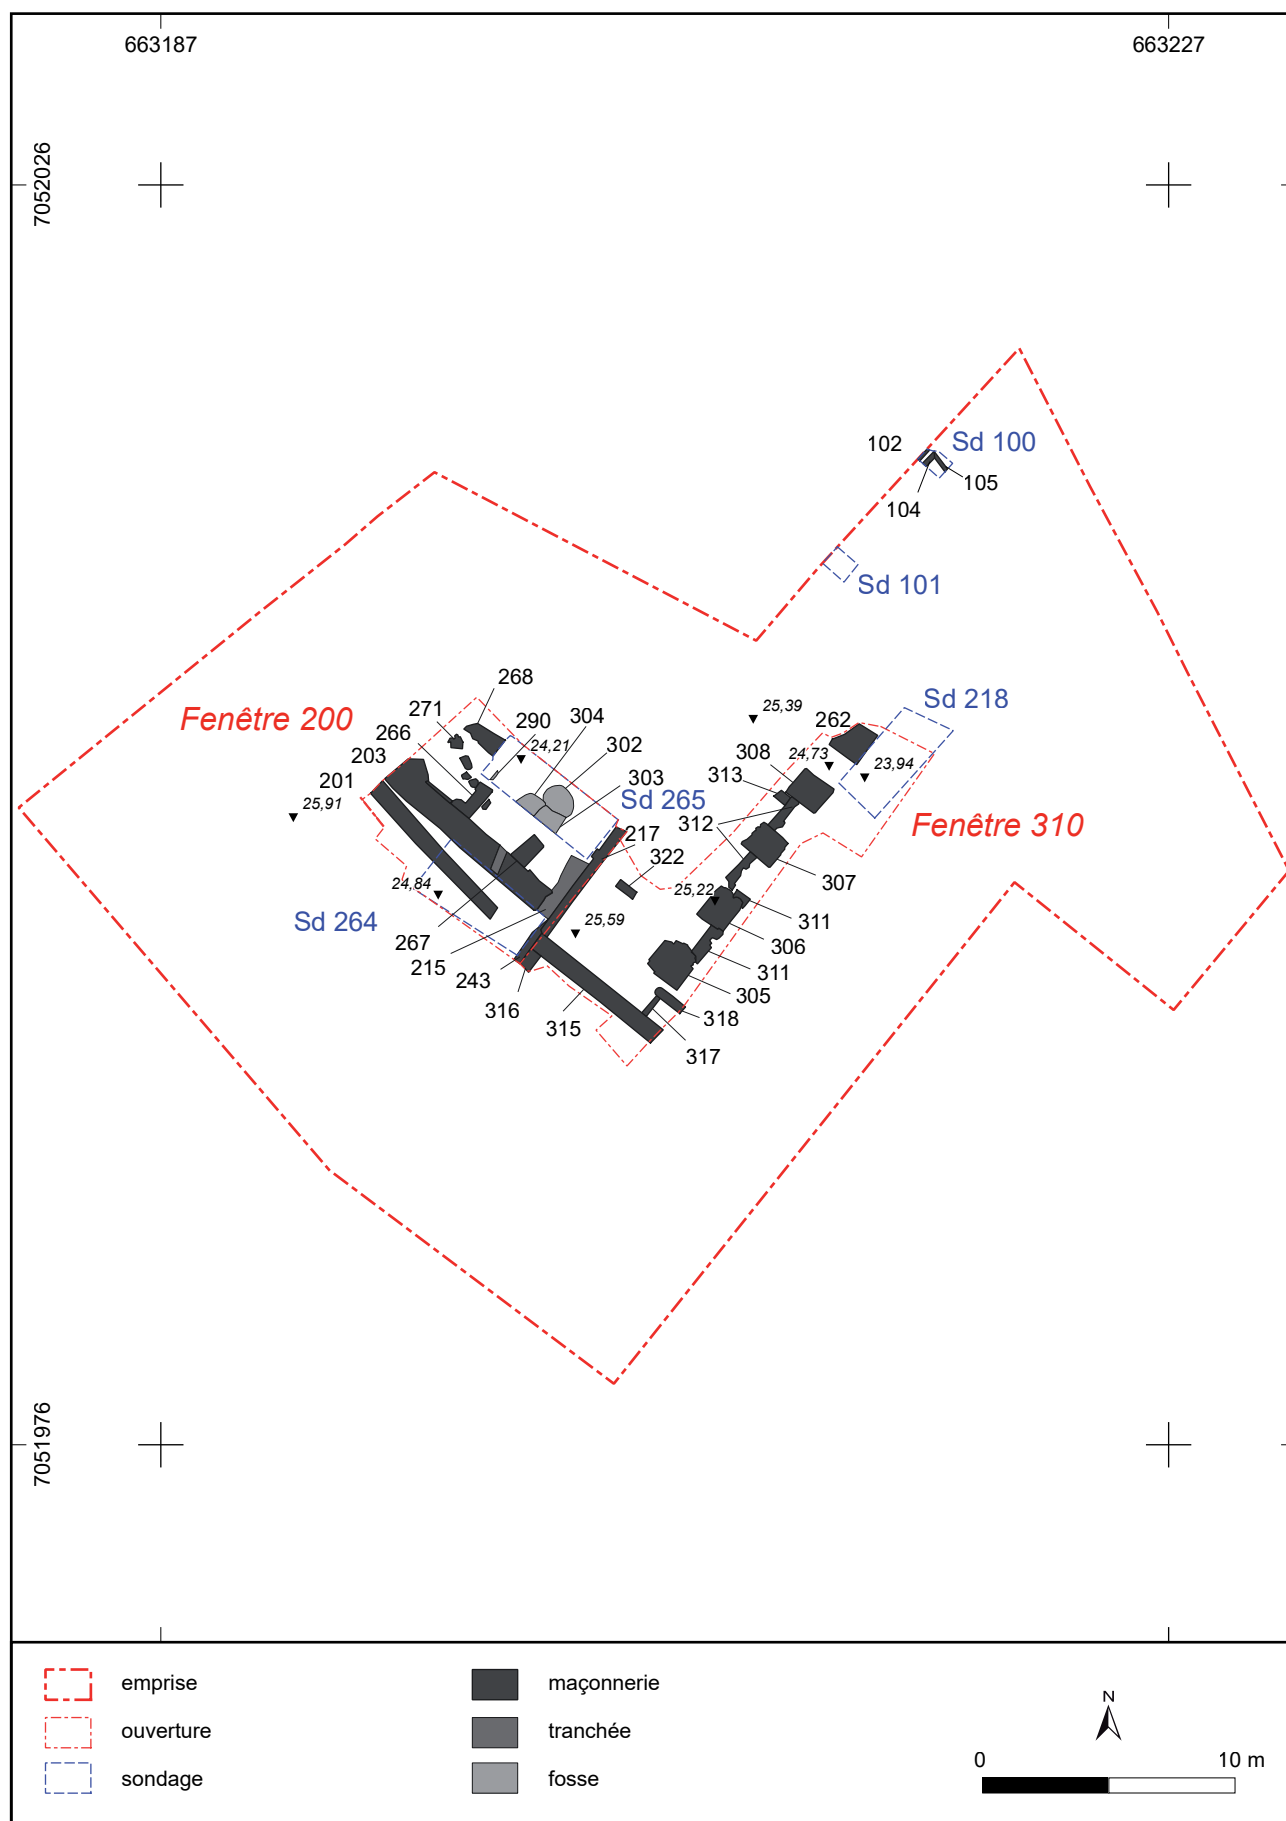
Fig. 18 : Lillers, place de l'Église, plan général des vestiges, O. Dewitte - DA, CD 62.

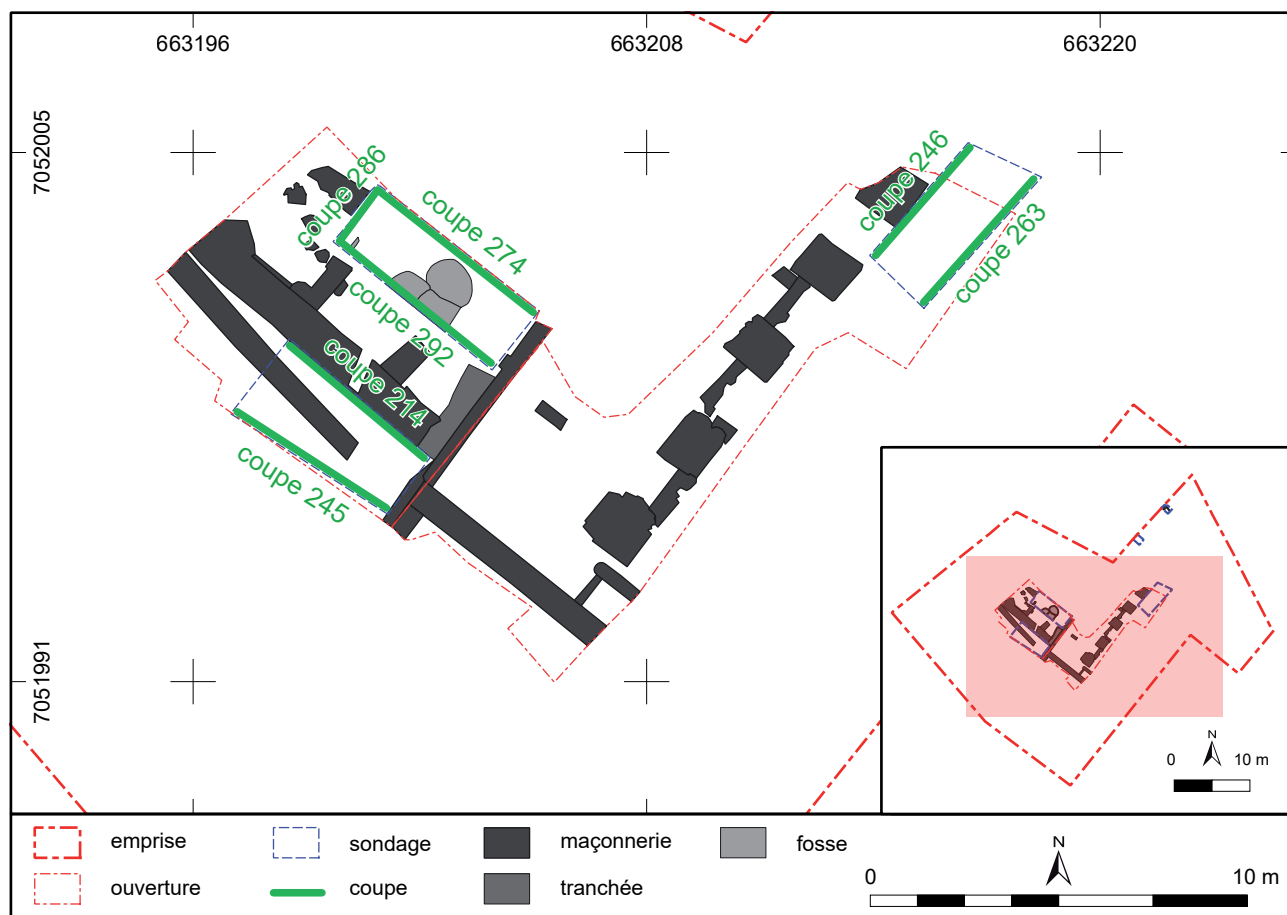
Fig. 19 : Lillers, place de l'Église, plan de localisation des coupes stratigraphiques, O. Dewitte - DA, CD 62.

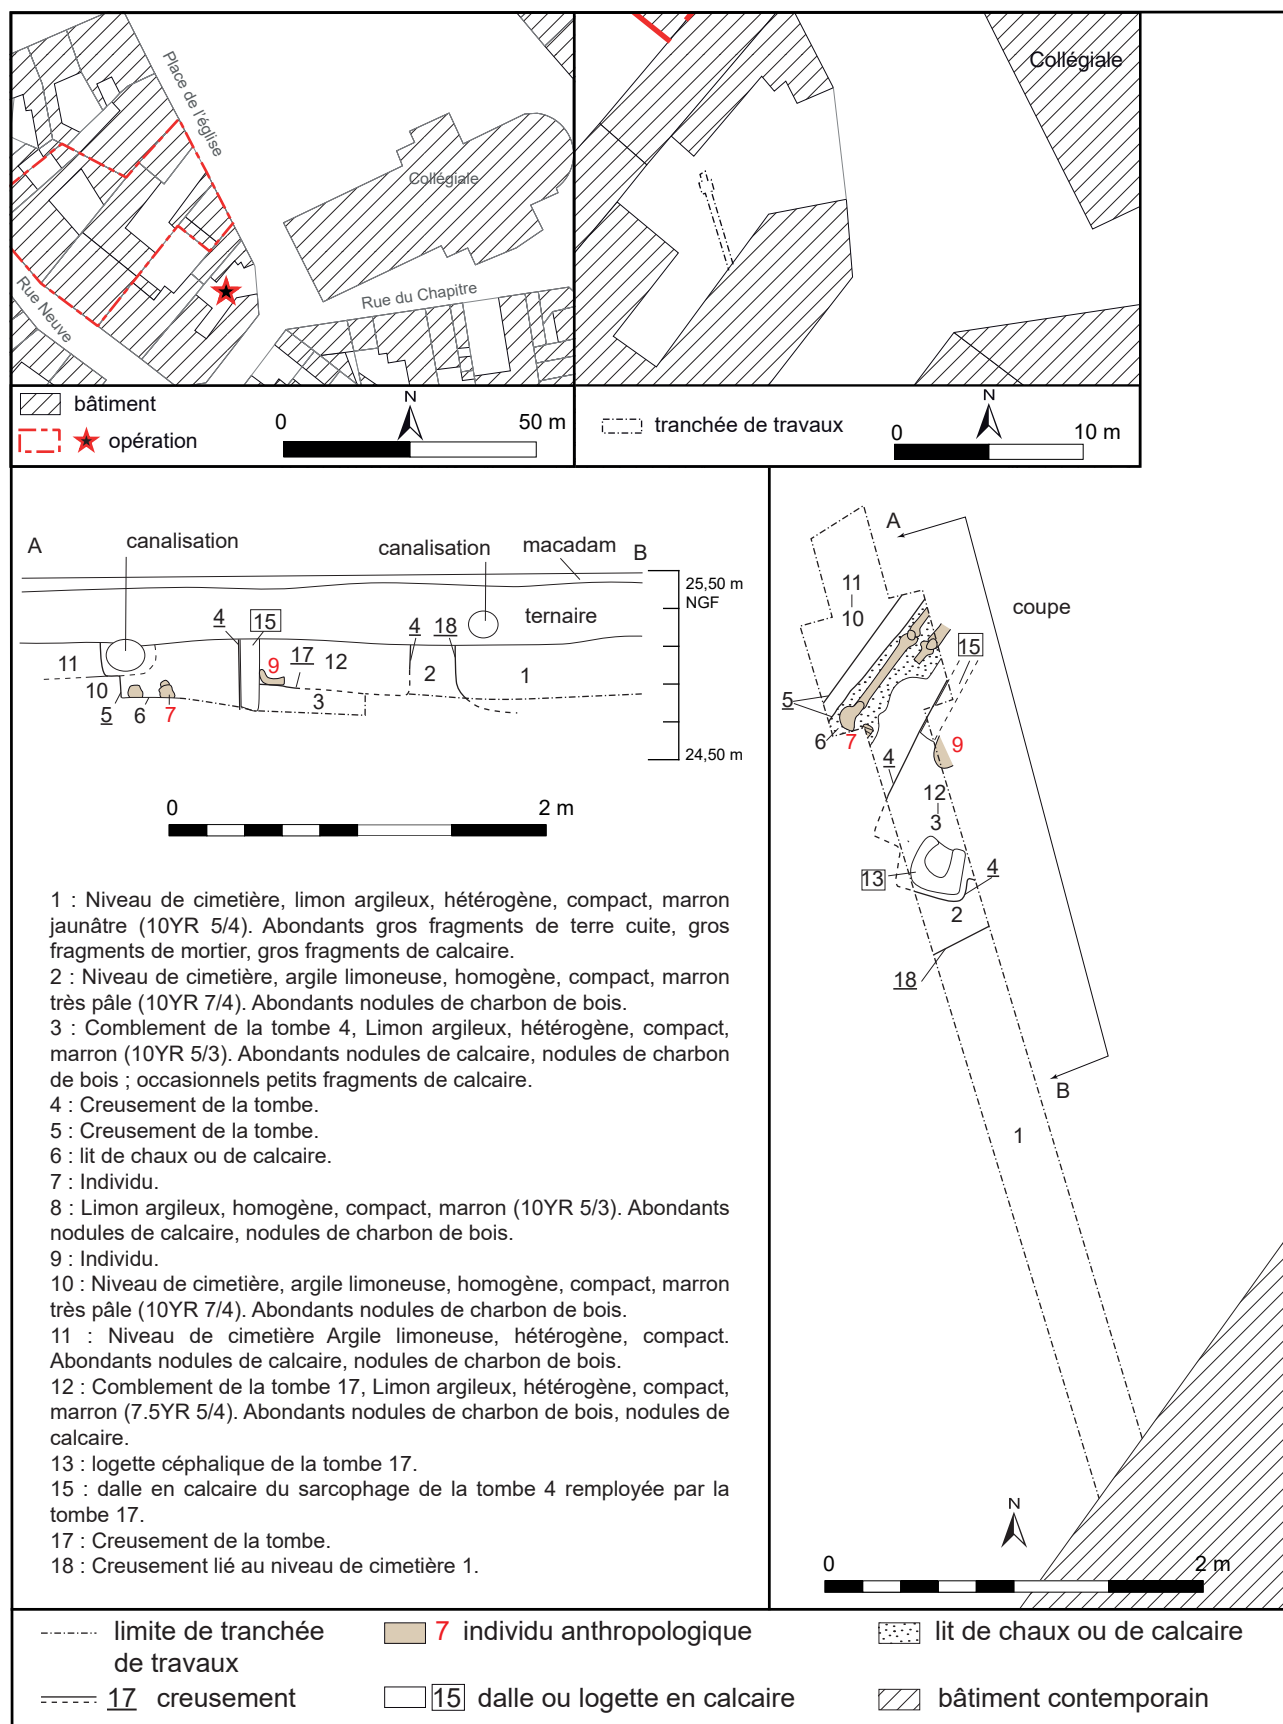
Fig. 20 : Lillers, place de l'Église, plan et coupe de la tranchée 16, relevé/DAO J.-M. Willot, J. Villaeys - DA, CD 62.

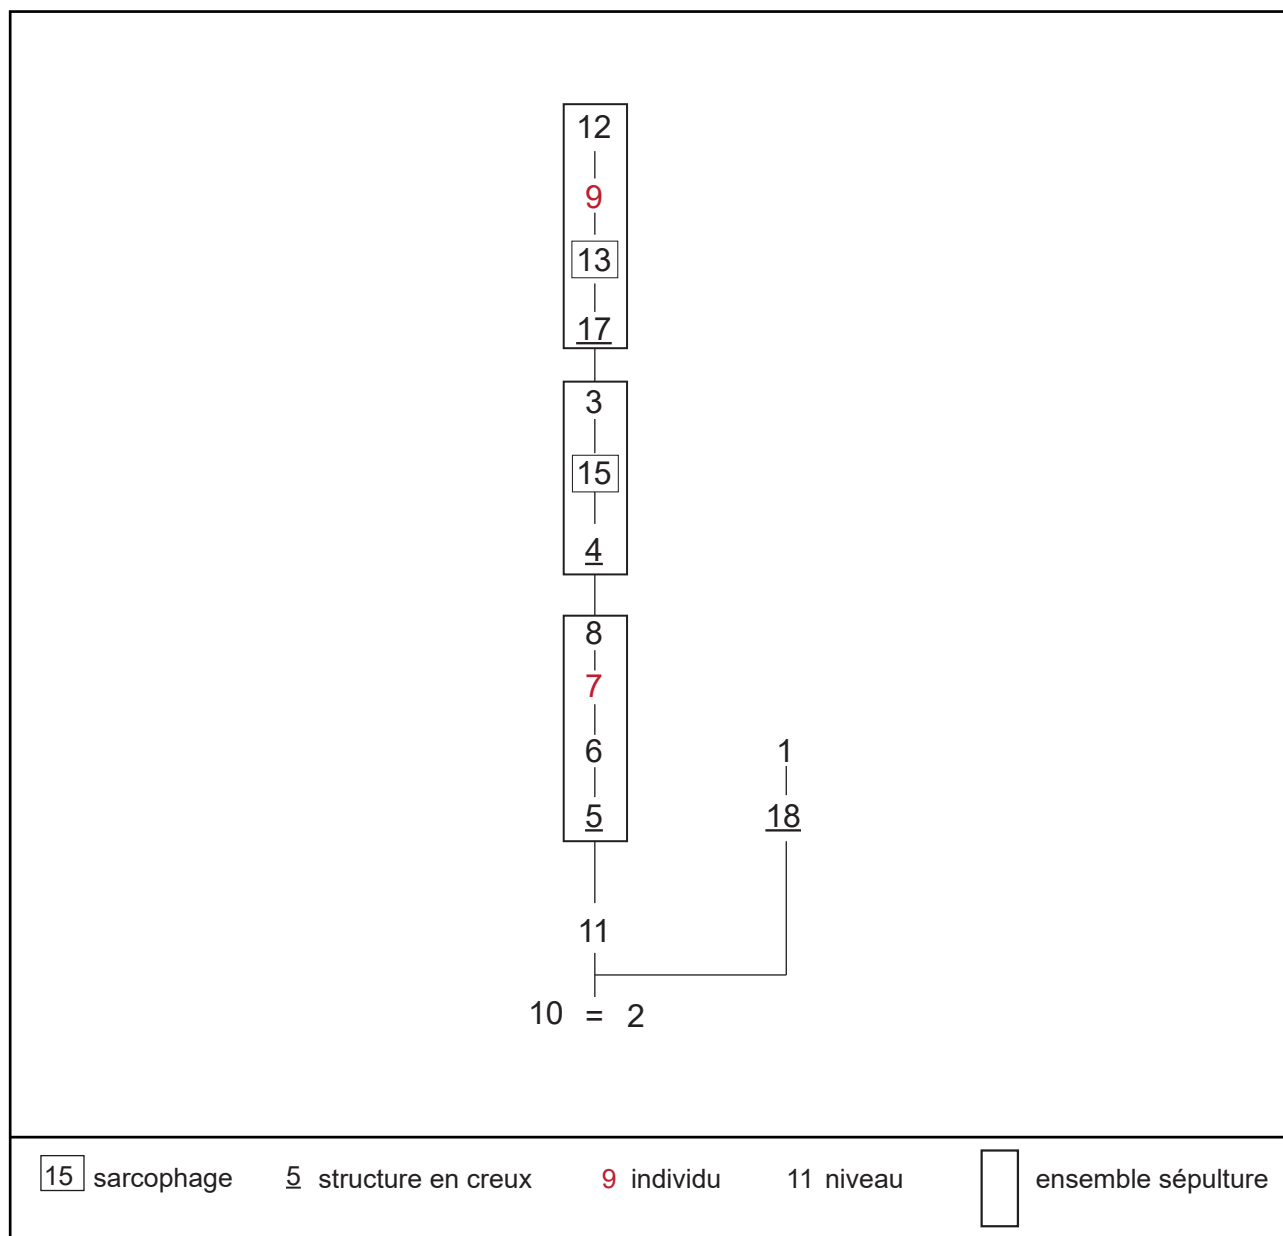
Fig. 21 : Lillers, place de l'Église, diagramme stratigraphique de la tranchée 16, J.-M. Willot - DA, CD 62.

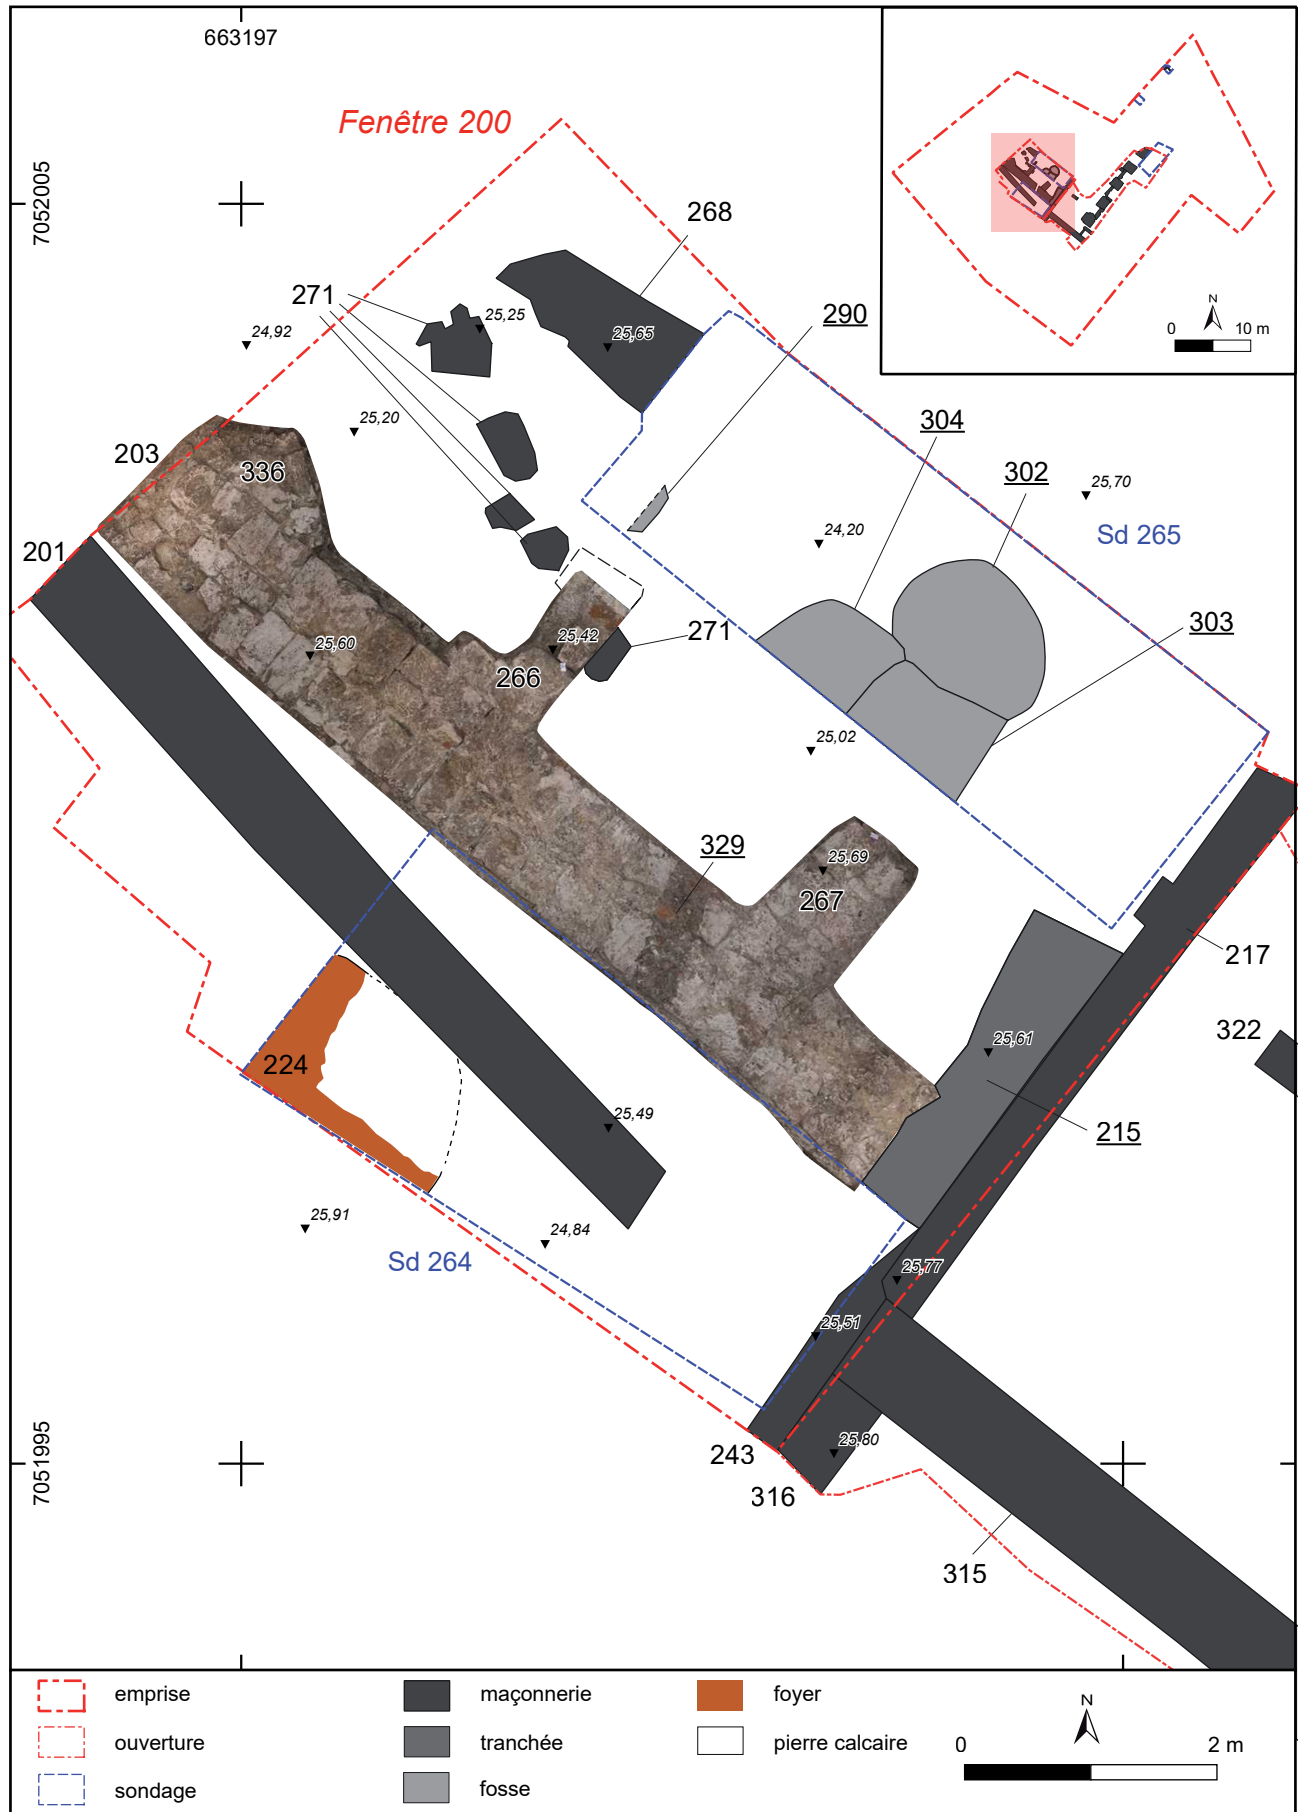
Fig. 22 : Lillers, place de l'Église, plan de la fenêtre 200, O. Dewitte - DA, CD 62.

La fenêtre 200 (Fig. 22, p. 43, Fig. 24, p. 45), de 7 m sur 9 m de côté, a été complétée de deux sondages de 2 m à 5 m de côté et profonds de 1 m à 1,30 m : le sondage 264 au sud-ouest de la fenêtre et le sondage 265 au nord-est (Fig. 25, p. 46). Des corrélations entre des niveaux présents dans les deux sondages, associées aux datations céramiques ont permis de proposer un découpage chronologique de l'ensemble des vestiges identifiés dans la fenêtre (Fig. 23, p. 44). Ces derniers sont donc décrits par phase chronologique et localisés par sondage.

La nature des vestiges observés dans le sondage SD 264 diffère sensiblement de celle du sondage SD 265 distant de 3 m (Fig. 22, p. 43, Fig. 24, p. 45). Lors de cette phase, des grands foyers associés à des apprêts de sol, des niveaux de curage et d'usage, occupent la totalité de l'espace dégagé. Il a été possible d'identifier trois voire quatre dispositifs de chauffe successifs grâce aux plaques foyères ou, pour deux d'entre eux, grâce à leurs aménagements périphériques et aux traces laissées par leur usage (Fig. 23, p. 44). Ils sont localisés dans l'angle nord-ouest du sondage (Fig. 35, p. 56).

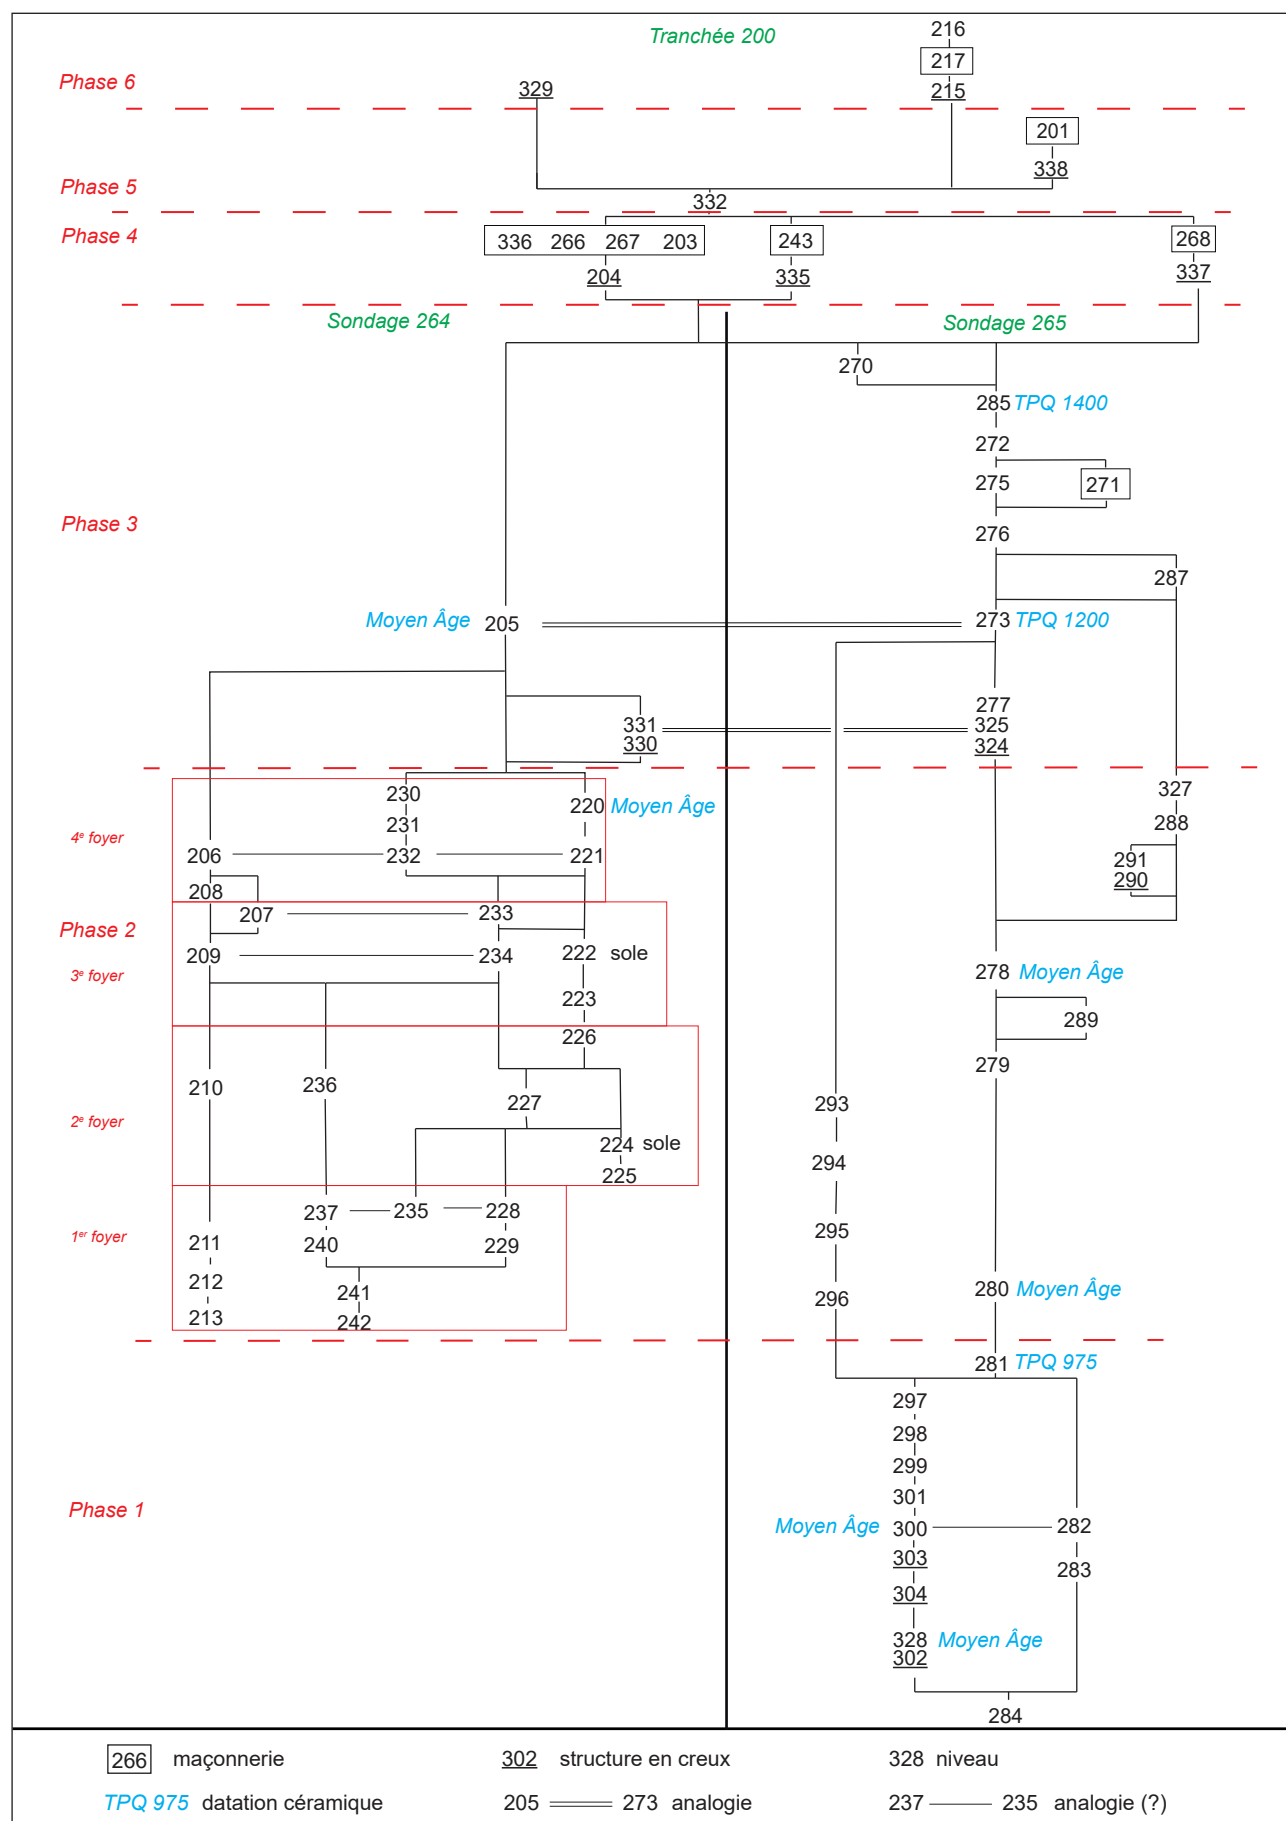
Fig. 23 : Lillers, place de l'Église, diagramme stratigraphique de la fenêtre 200, J.-M. Willot - DA, CD 62.

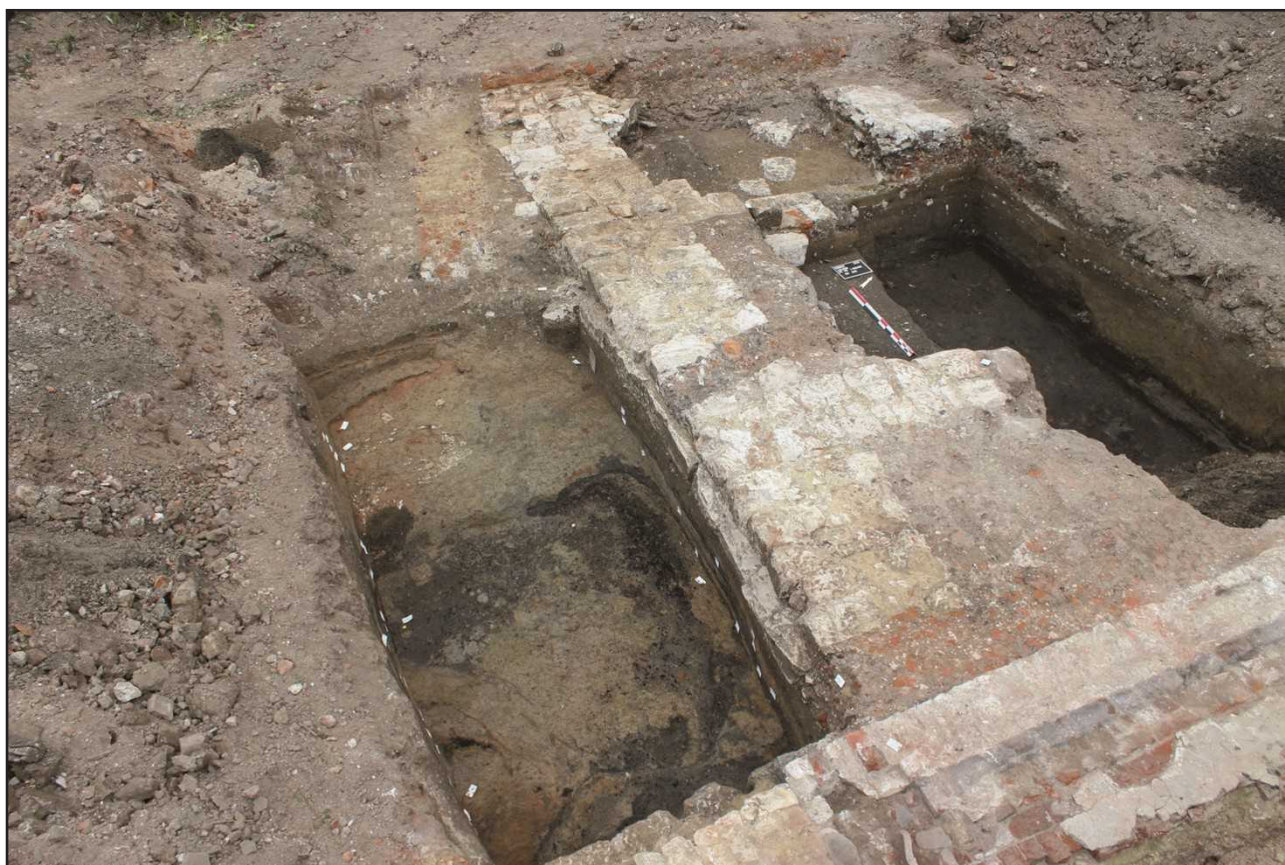
Fig. 24 : Lillers, place de l'Église, vue d'ensemble de la fenêtre 200, cliché J.-M. Willot DA - CD 62.

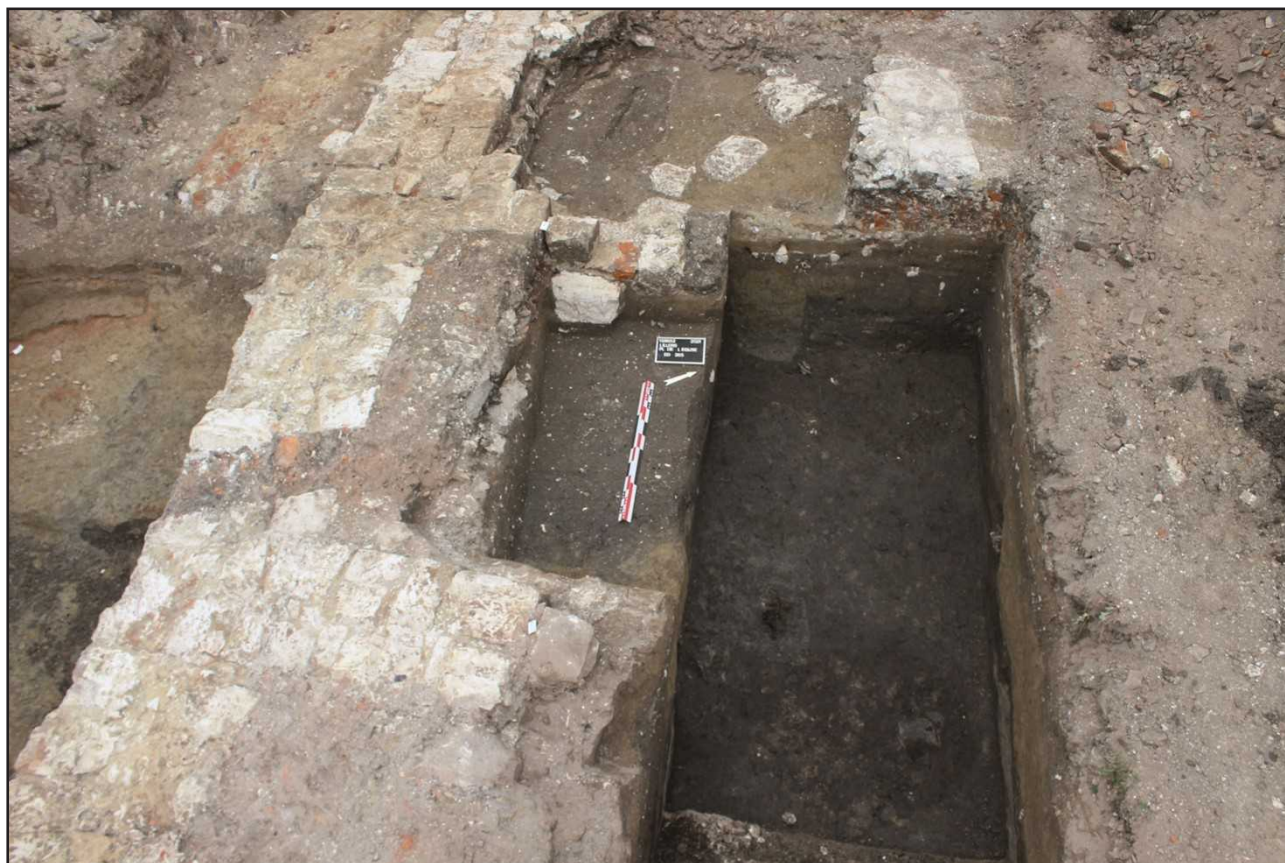
Fig. 25 : Lillers, place de l'Église, vue en plan du sondage 265, cliché J.-M. Willot DA - CD 62.

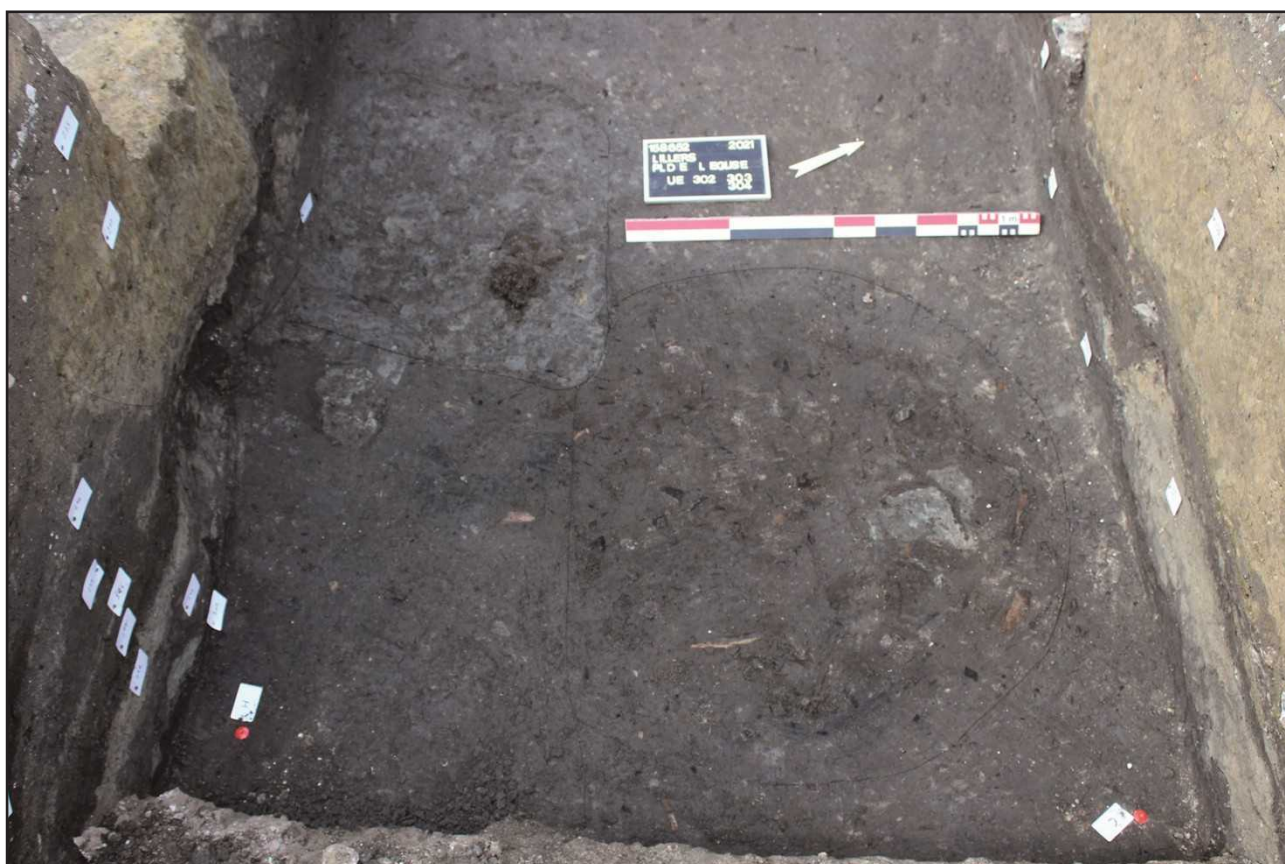
Fig. 26 : Lillers, place de l'Église, vue en plan des fosses 302, 303 et 304, cliché DA - CD 62.

Le substrat n'a pas été atteint. Le niveau le plus ancien mis au jour est un remblai 284 d'argile limoneuse très tourbeuse comportant des végétaux et du charbon de bois. Les fosses ont été creusées dans ce niveau (Fig. 23, p. 44 ; Fig. 26, p. 46 ; Fig. 28, p. 48).

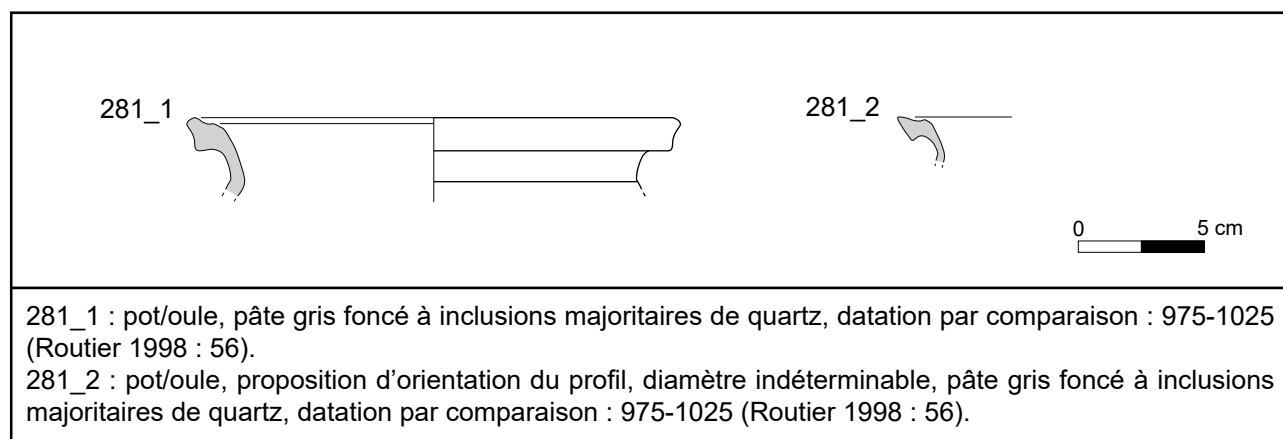
Fig. 27 : Lillers, place de l'Église, échantillons céramiques provenant du niveau 281, dessin/DAO H. Agostini - DA, CD 62.

Le remblai 281 a livré deux fragments de bords de oule datés de la fin du Xe s. par comparaison avec deux individus audomarois (Fig. 27, p. 47).

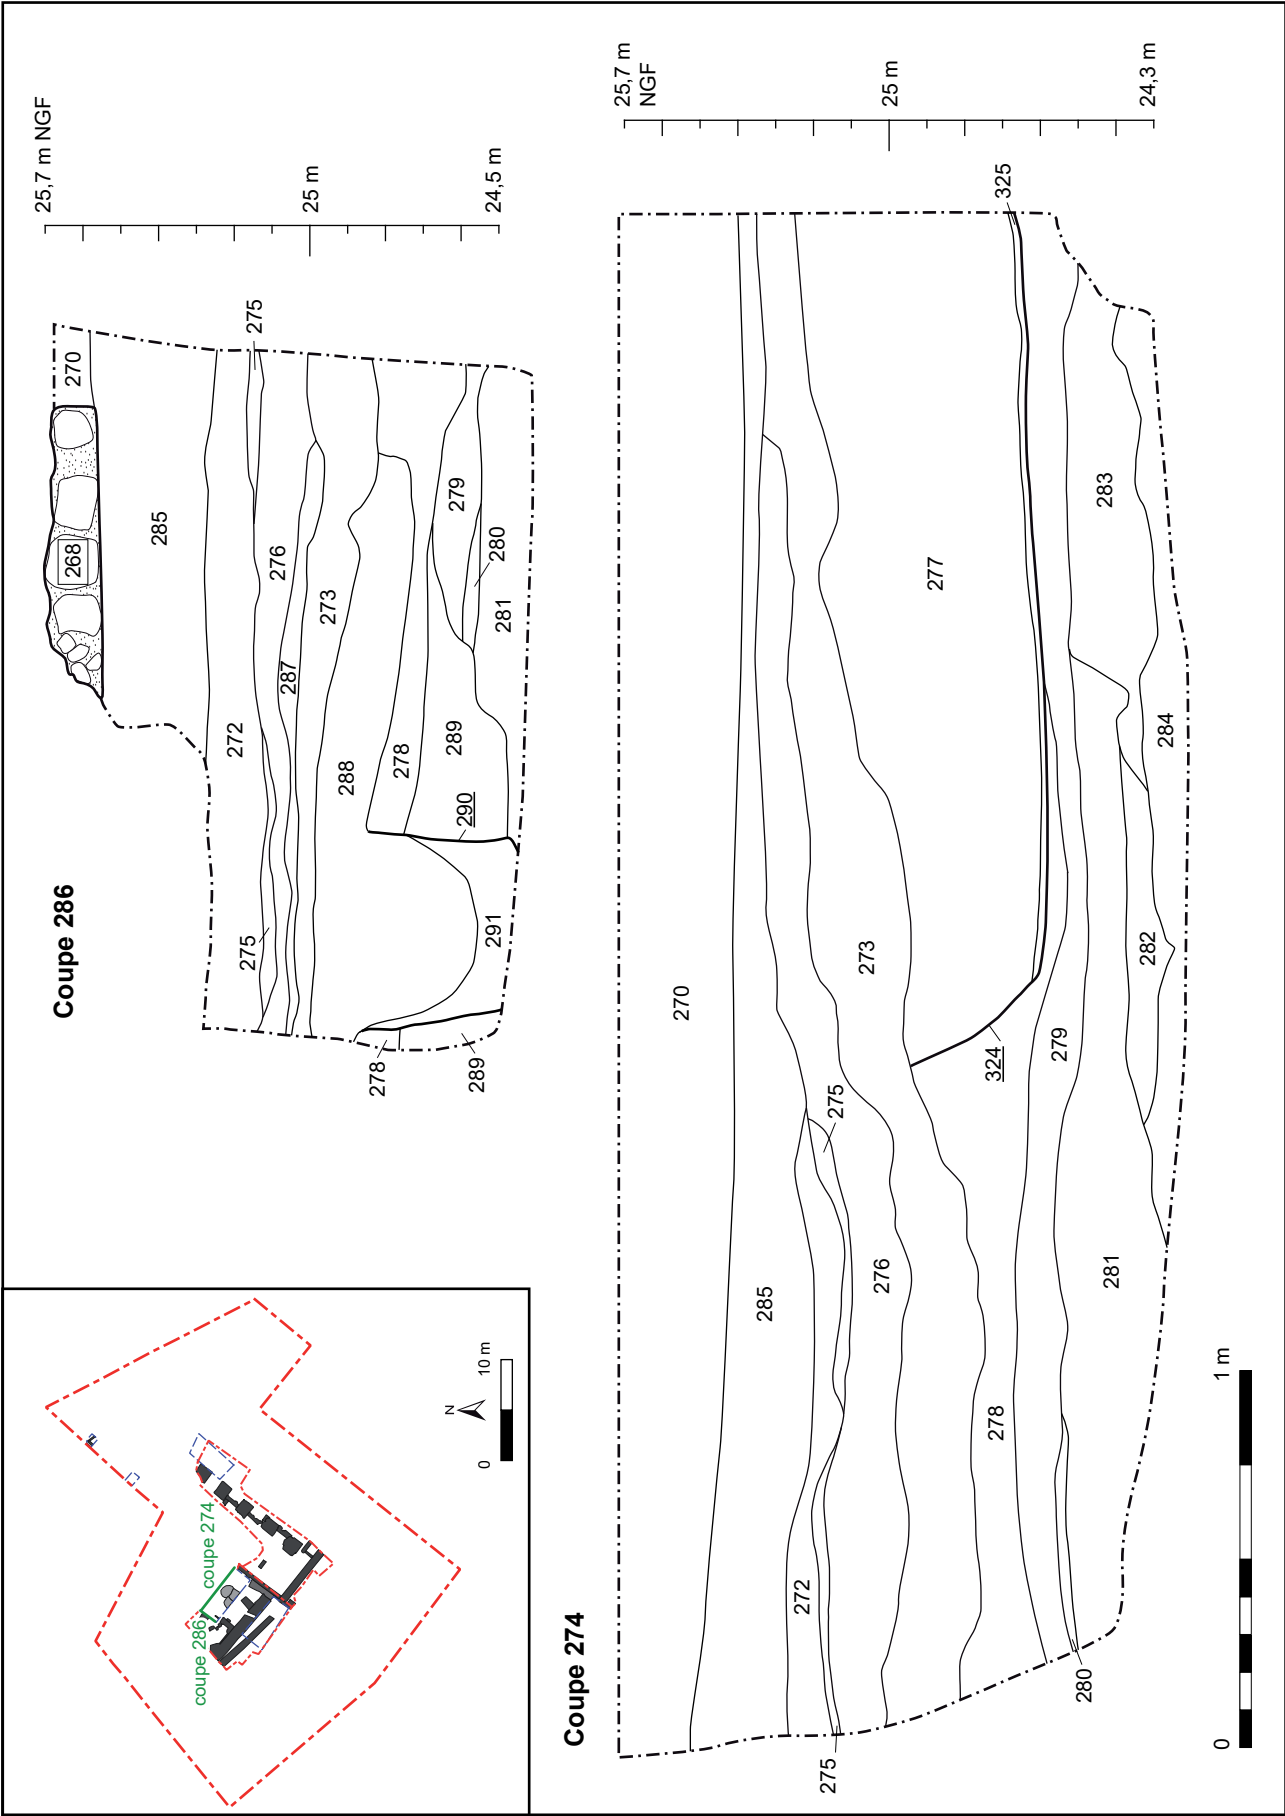
Fig. 28 : Lillers, place de l'Église, coupe 274 et 286 du sondage 265, relevé J.-M. Willot, N. Majchrzak/DAO H. Agostini - DA, CD 62.
