HAUTS-DE-FRANCE  
**LILLERS (PAS-DE-CALAIS)**  
«Notre-Dame»  
Place de l'église

RAPPORT FINAL D'OPÉRATION  
DIAGNOSTIC

N° INSEE 62 516  
Arrêté N° 15/166  
Code Patriarche : 158652

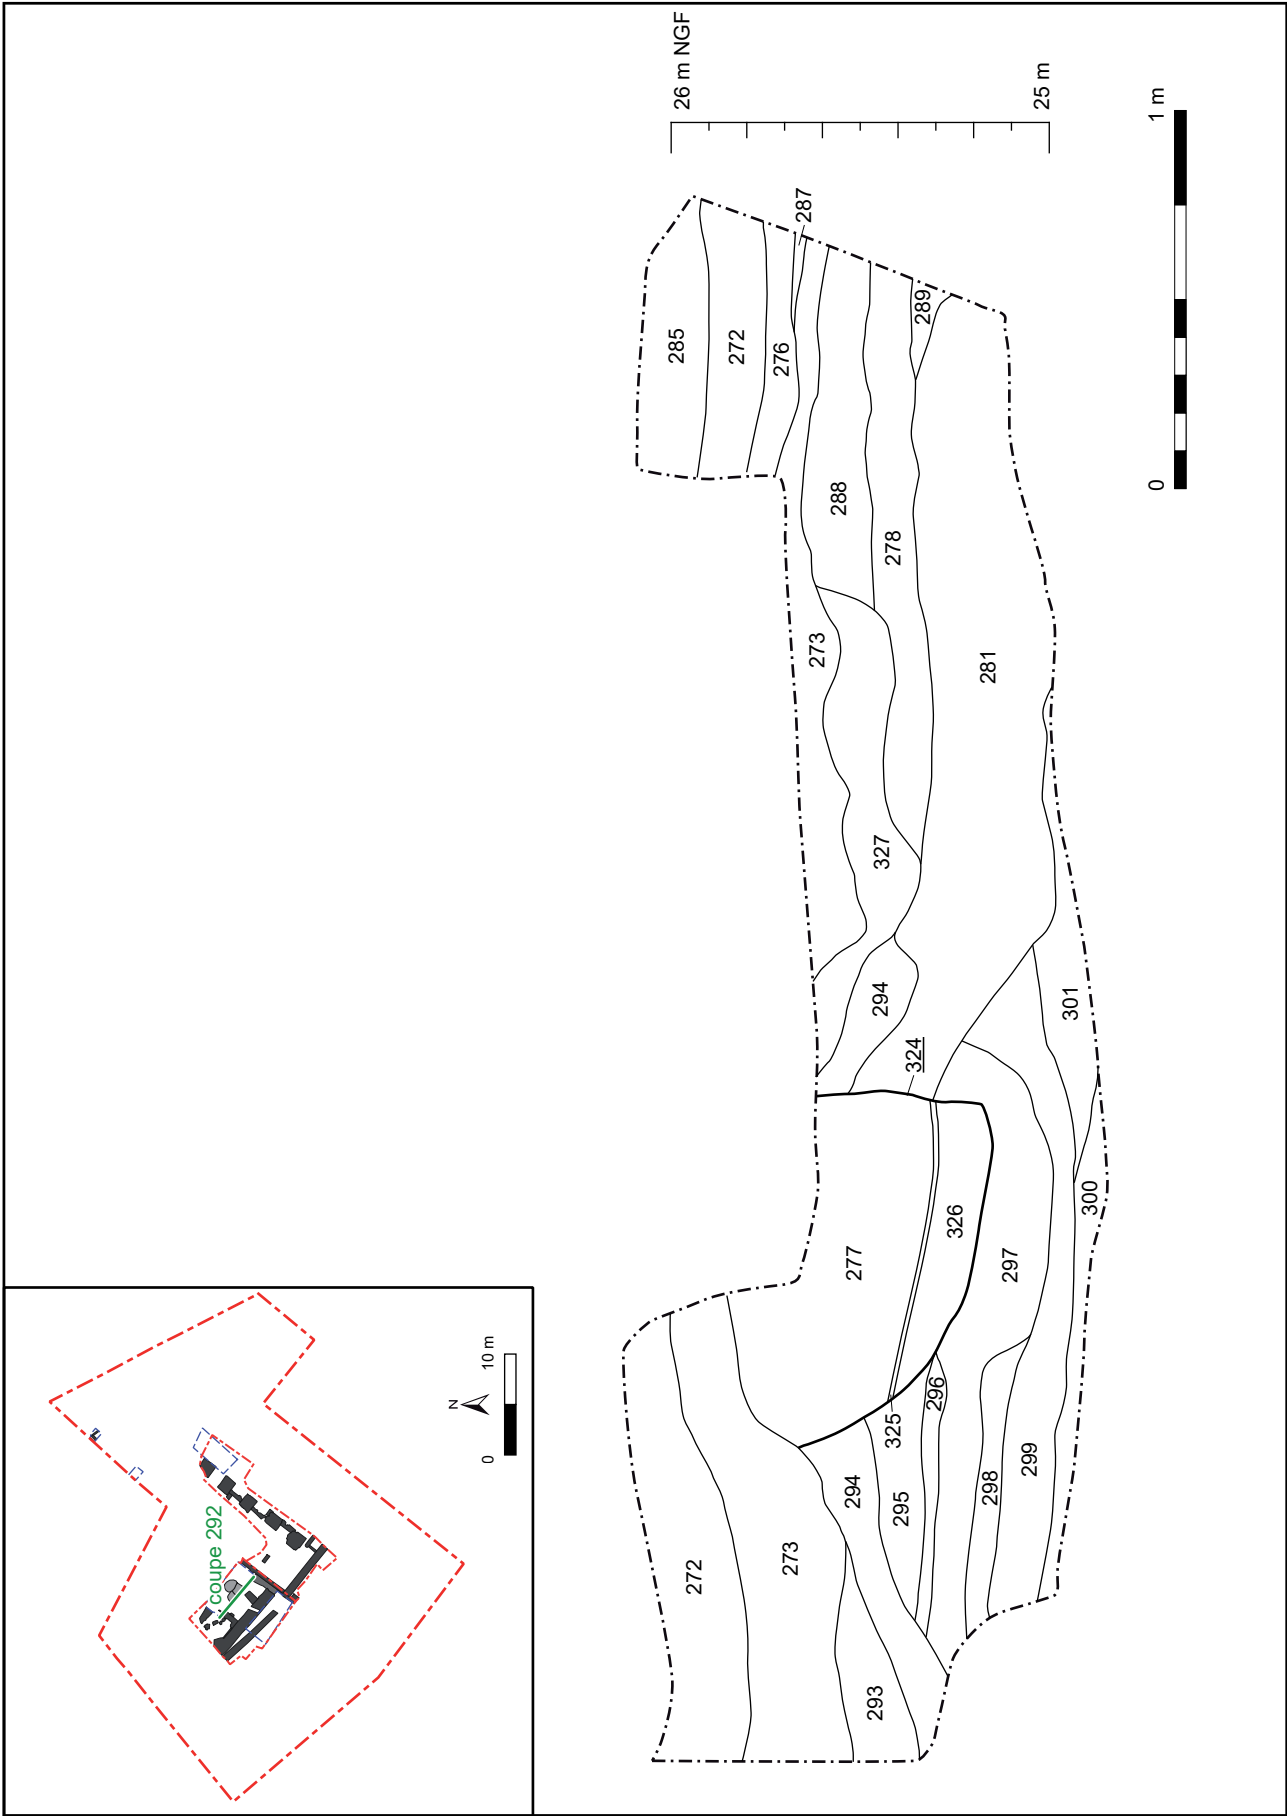
Fig. 30 : Lillers, place de l'Église, coupe 292 du sondage 265, relevé J.-M. Willot, N. Majchrzak/DAO H. Agostini - DA, CD 62.

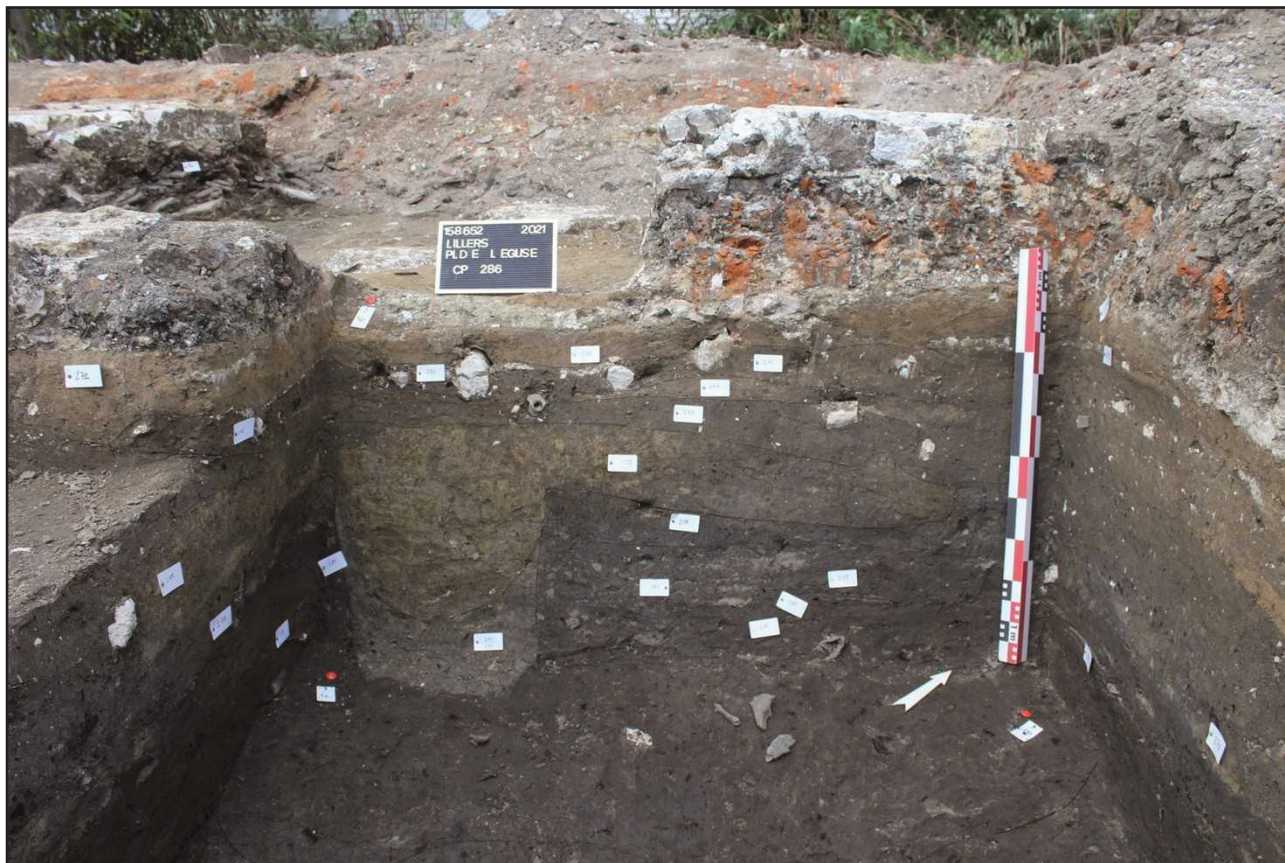
Fig. 32 : Lillers, place de l'Église, coupe 286 du sondage 265, la fosse 290 apparaît à l'extrémité ouest de la coupe, *cliché DA - CD 62*.

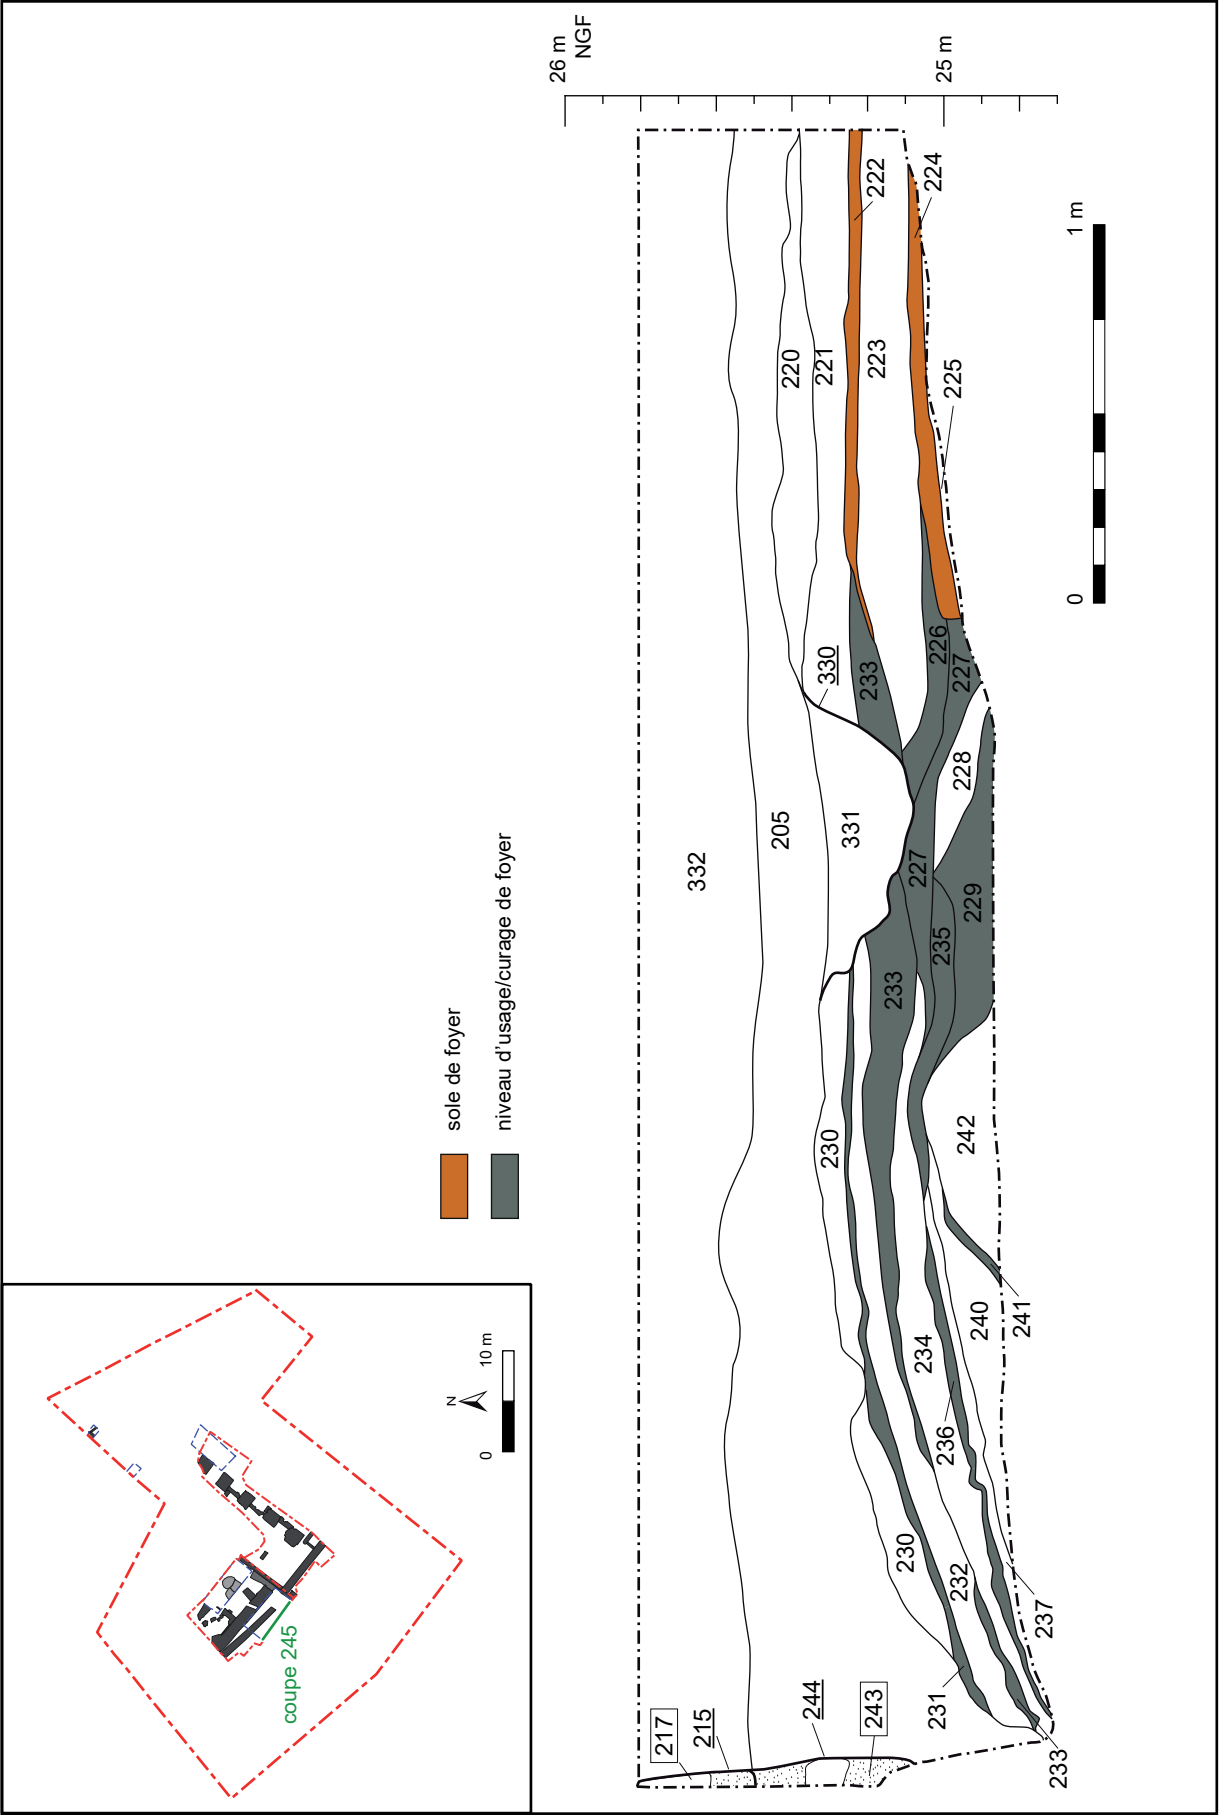
Fig. 33 : Lillers, place de l'Église, coupe 245 du sondage 264, relevé J.-M. Willot, N. Majchrzak/DAO H. Agostini - DA, CD 62.

L'aire de chauffe n'a pas été observée mais il subsiste des traces liées à son usage (Fig. 33, p. 54, Fig. 35, p. 56). Le niveau 229 est constitué essentiellement de charbons de bois, cendres et de fragments de terre-cuite provenant d'un curage de foyer. Il comble une dépression profonde de plus de 0,15 m visible dans le remblai argileux 242 (Fig. 36, p. 56). Le fin niveau 241 (5 cm d'épaisseur) de charbons de bois et de terre cuite présent sur le remblai 242 et autour de la dépression résulte vraisemblablement du nettoyage du même foyer. Les lambeaux de l'apprêt de sol en argile compacte 228 et le remblai 240 qui scellent les niveaux de curage signalent peut-être une volonté d'assainir l'espace. Ils sont néanmoins recouverts de fins niveaux de terre cuite, de cendres et de charbons de bois lités générés très certainement par le foyer. Plus à l'est, bien que les liens stratigraphiques directs n'ont pu être établis, les apprêts de sol 213 et 211, en argile damée comportant de nombreux fragments de charbon de bois et de terre cuite ainsi que le niveau d'usage 212 sont peut-être liés à ce foyer (Fig. 37, p. 57 ; Fig. 38, p. 58).

La plaque foyère 222, une argile cuite épaisse de 5 cm, a été constituée après le remblaiement 223 de l'aire de chauffe 224 (Fig. 33, p. 54). Observée sur le quart de son emprise, ses dimensions et sa forme devaient être similaires à celles de la précédente plaque 224 (entre 2,50 m et 3 m de côté). Au sud du foyer, il subsiste un apprêt de sol en argile 234/209 damée mêlée de charbons de bois et de fragments de terre cuite contemporain du foyer (Fig. 33, p. 54, Fig. 38, p. 58). Il est scellé par un niveau de terre cuite, de charbons de bois et de cendres (233/207) généré par les curages du foyer.

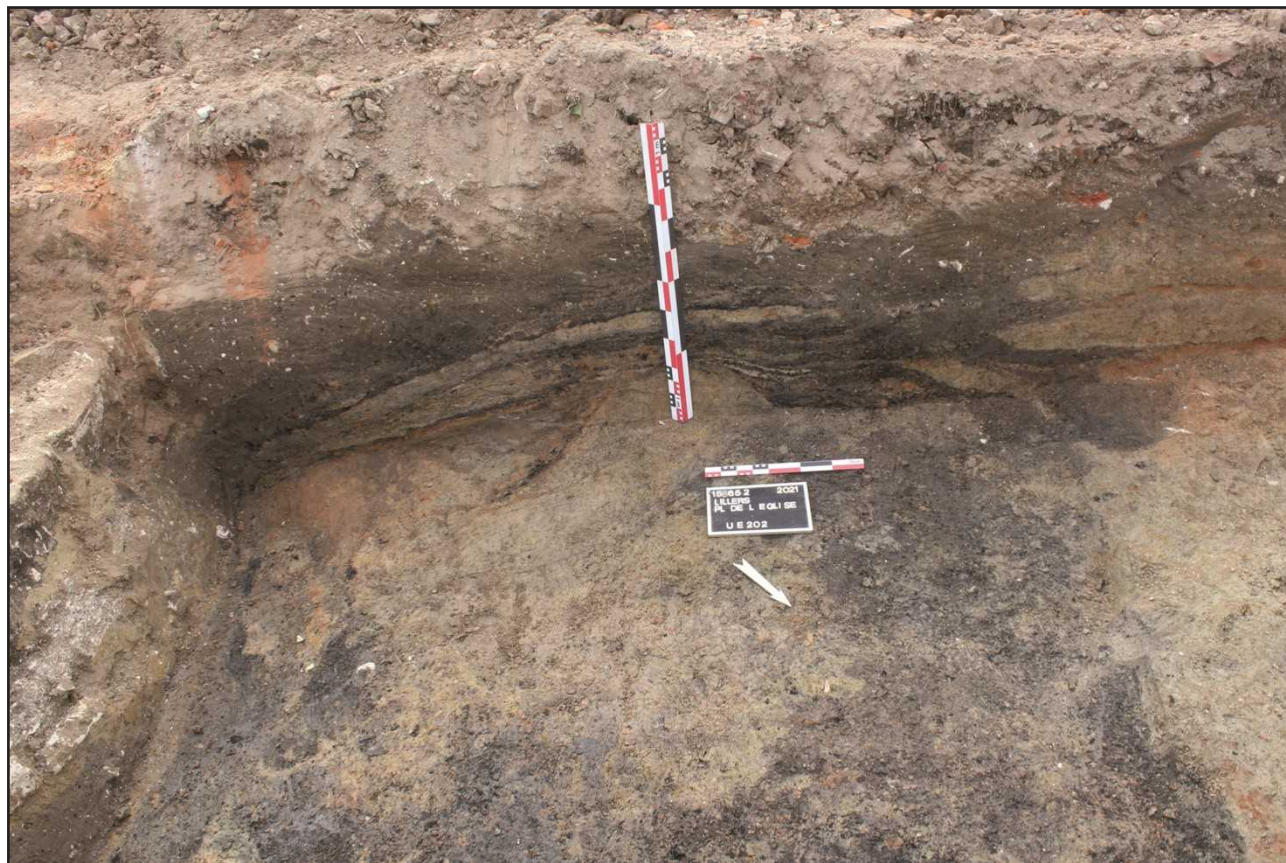
Fig. 35 : Lillers, place de l'Église, la coupe 245 du sondage 264, les différents niveaux de foyer et de curage apparaissent nettement, *cliché DA - CD 62*.

La nature des vestiges observés dans le sondage SD 264 diffère sensiblement de celle du sondage SD 265 distant de 3 m (Fig. 22, p. 43, Fig. 24, p. 45). Lors de cette phase, des grands foyers associés à des apprêts de sol, des niveaux de curage et d'usage, occupent la totalité de l'espace dégagé. Il a été possible d'identifier trois voire quatre dispositifs de chauffe successifs grâce aux plaques foyères ou, pour deux d'entre eux, grâce à leurs aménagements périphériques et aux traces laissées par leur usage (Fig. 23, p. 44). Ils sont localisés dans l'angle nord-ouest du sondage (Fig. 35, p. 56).

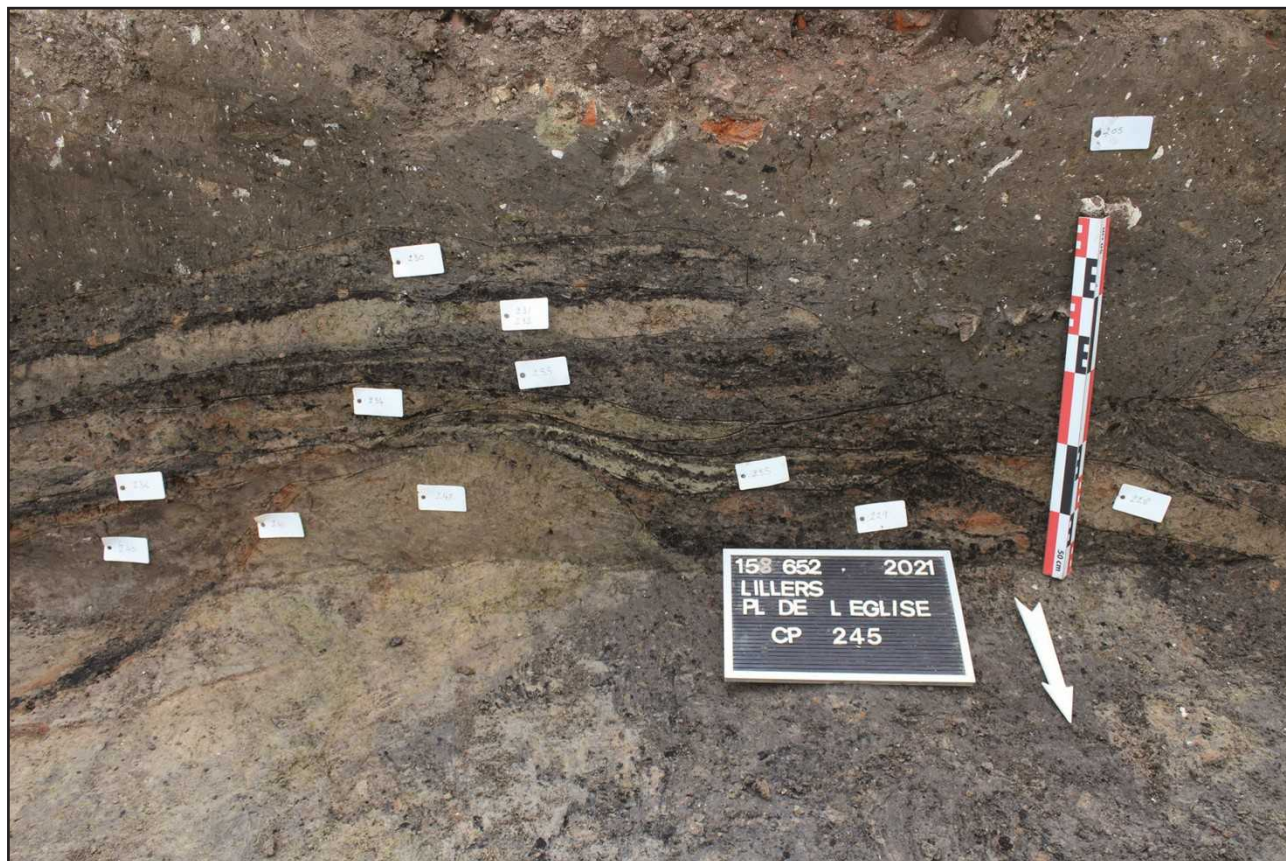
Fig. 36 : Lillers, place de l'Église, vue de détail de la coupe 245 du sondage 264, *cliché DA - CD 62*.

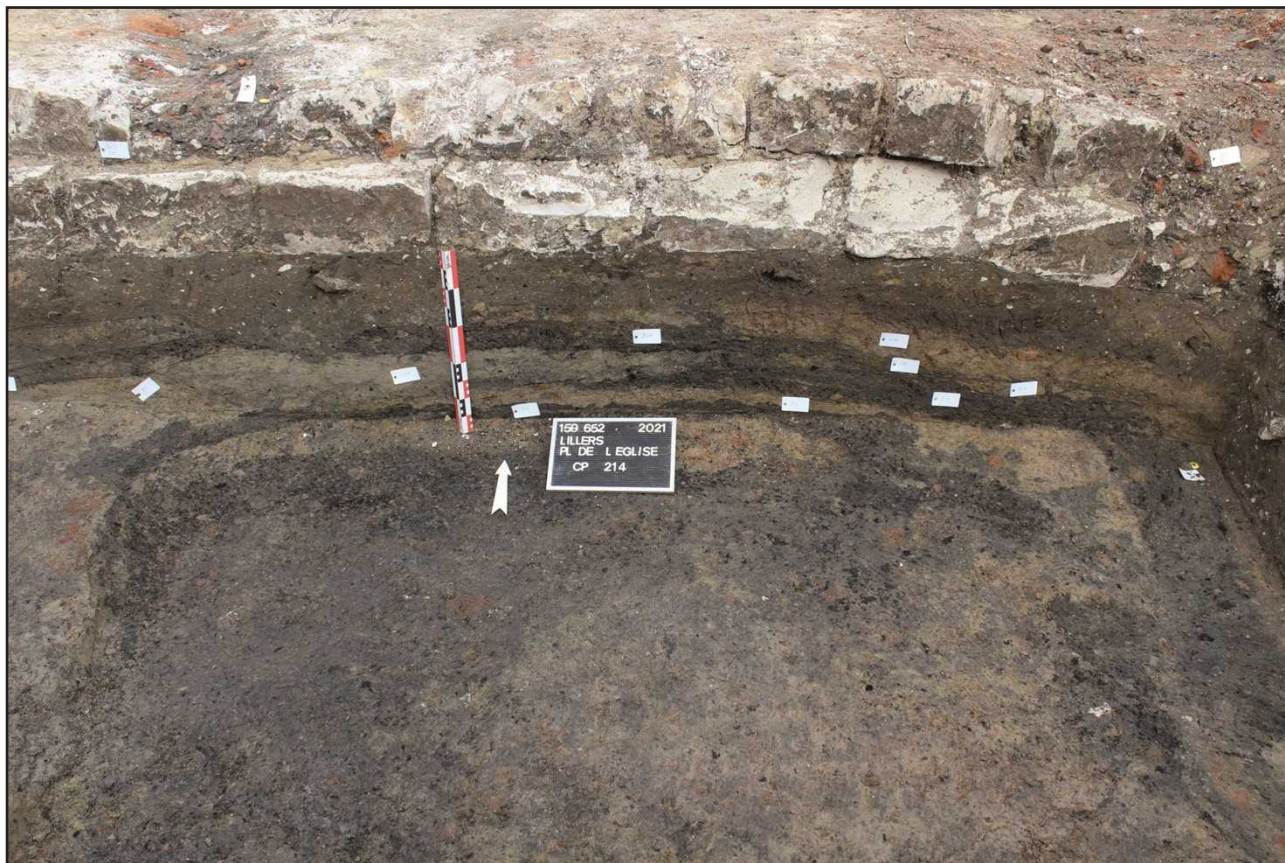
Fig. 37 : Lillers, place de l'Église, la coupe 214 du sondage 264, cliché DA - CD 62.

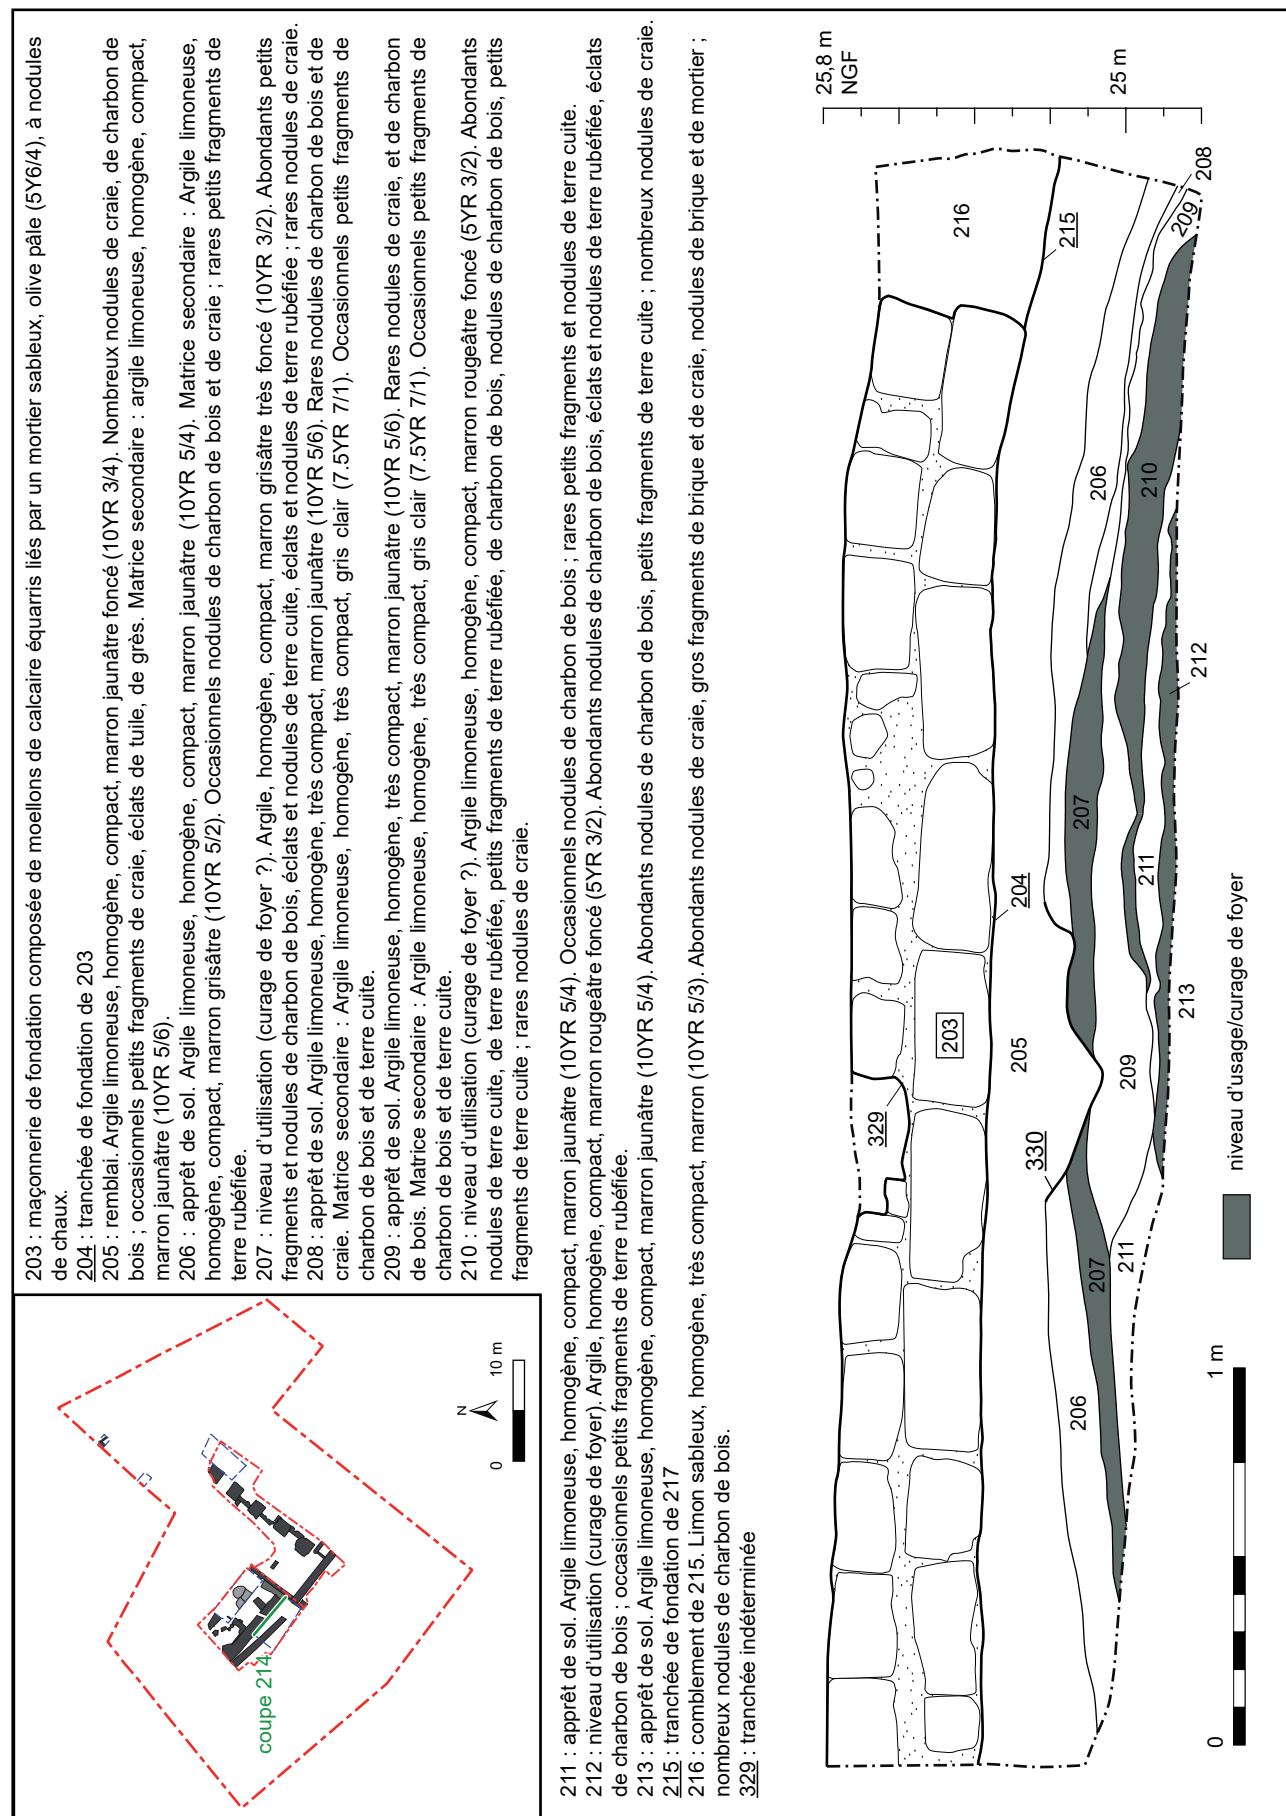
Fig. 38 : Lillers, place de l'Église, coupe 214 du sondage 264, relevé J.-M. Willot, N. Majchrzak/DAO H. Agostini - DA, CD 62.

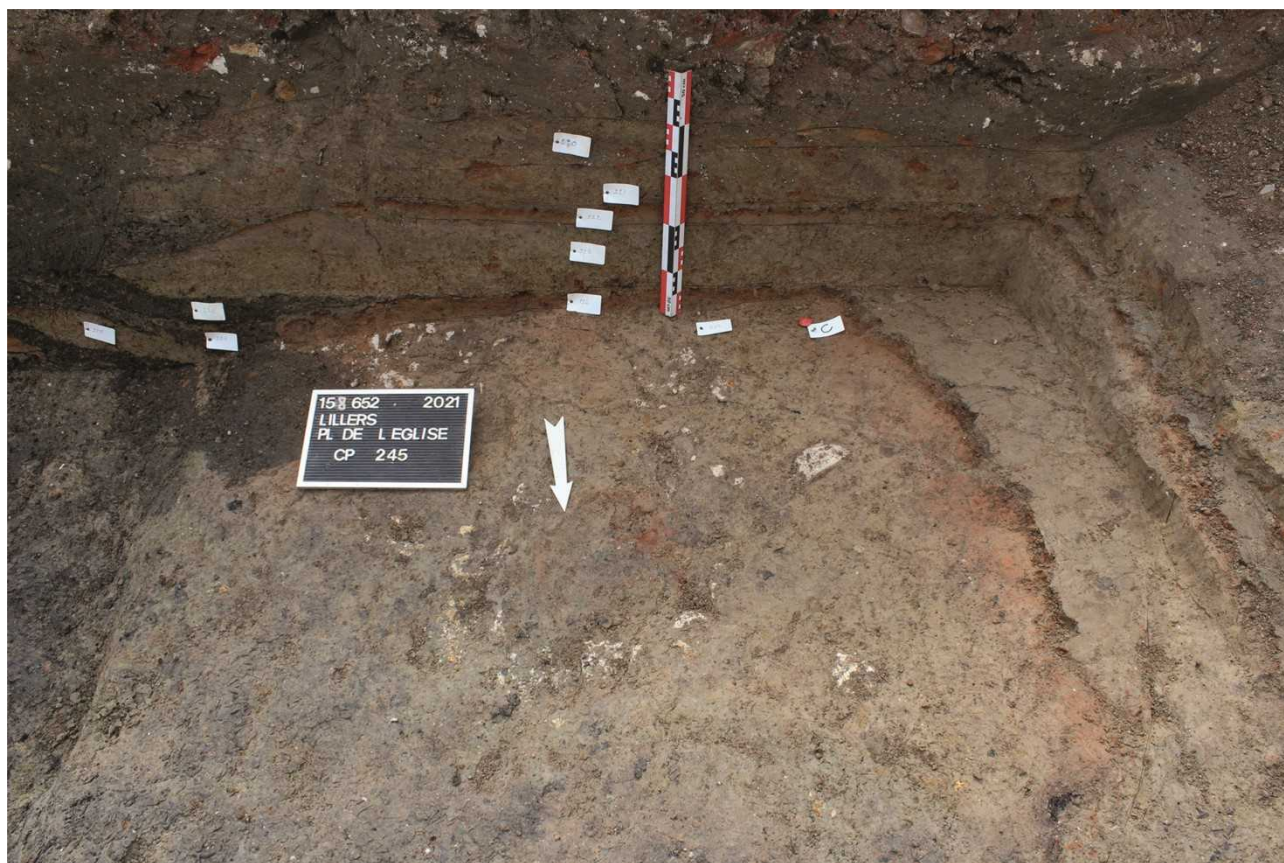
Fig. 39 : Lillers, place de l'Église, vue en plan des vestiges de la plaque foyère 224, cliché DA - CD 62.

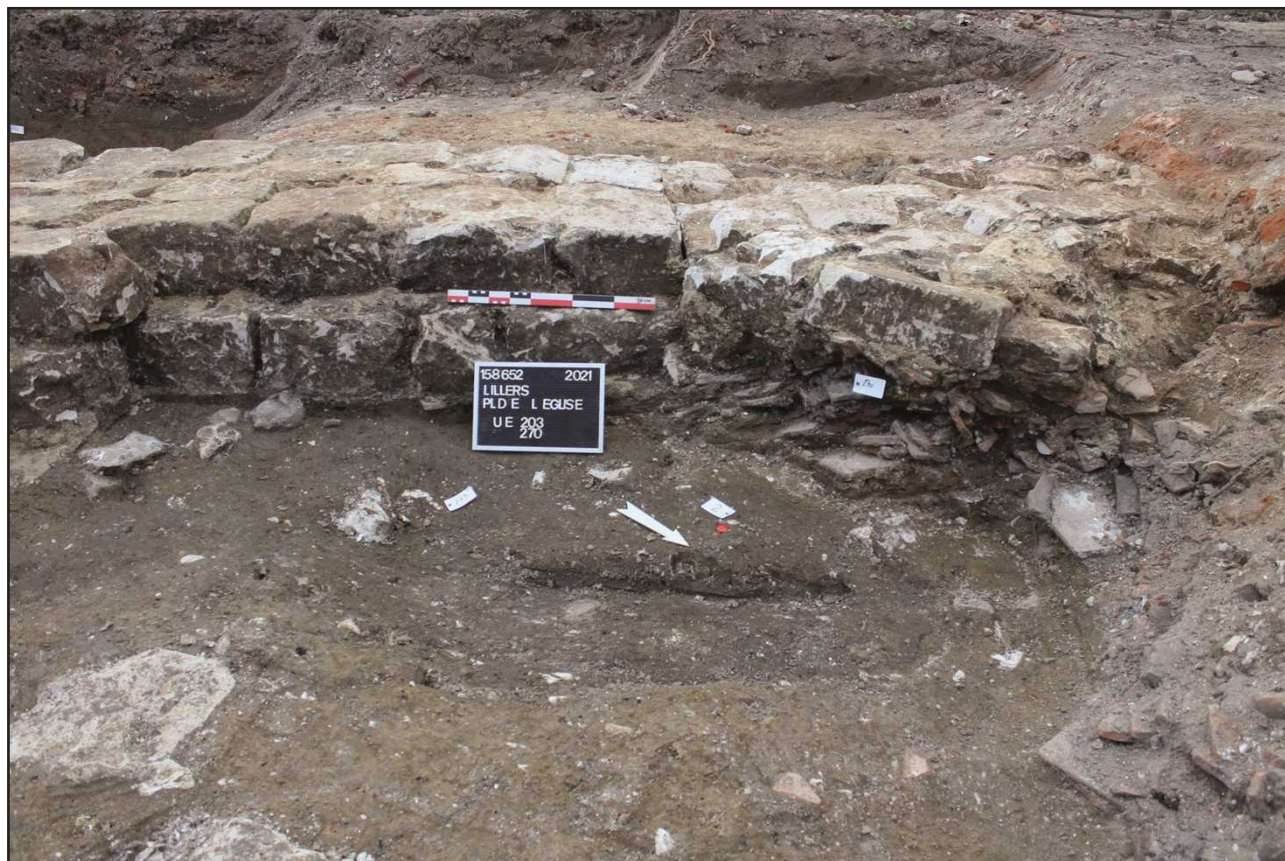
Fig. 40 : Lillers, place de l'Église, vue en coupe du niveau 270 sous la fondation 203, cliché DA - CD 62.

Une fondation 203, orientée nord-ouest/sud-est a été installée dans le niveau de démolition 285/270 (Fig. 40, p. 60 ; Fig. 44, p. 64). Elle a été dégagée sur 8,60 m de long. Large de 2 m et conservée sur 0,60 m de profondeur, la fondation est constituée de blocs de calcaire équarris posés de manière régulière dans une tranchée (204) et liés au mortier sableux à chaux. Les espaces vides entre les blocs ont été comblés de cassons de calcaire noyés dans le même mortier. Coté est, trois bases de contreforts (336, 266 et 267) flanquent la fondation. Construits selon le même principe et distants de 1,20 à 2,20 m les uns des autres, ils sont de plan irrégulier, larges de 0,75 m à 0,90 m pour une longueur de 1,20 m à 1,40 m. L'élévation du bâtiment devait être importante au regard de la puissance de ses fondations (2 m de large) et la présence des contreforts. L'édifice s'étendait sur la partie sud-ouest de la parcelle.

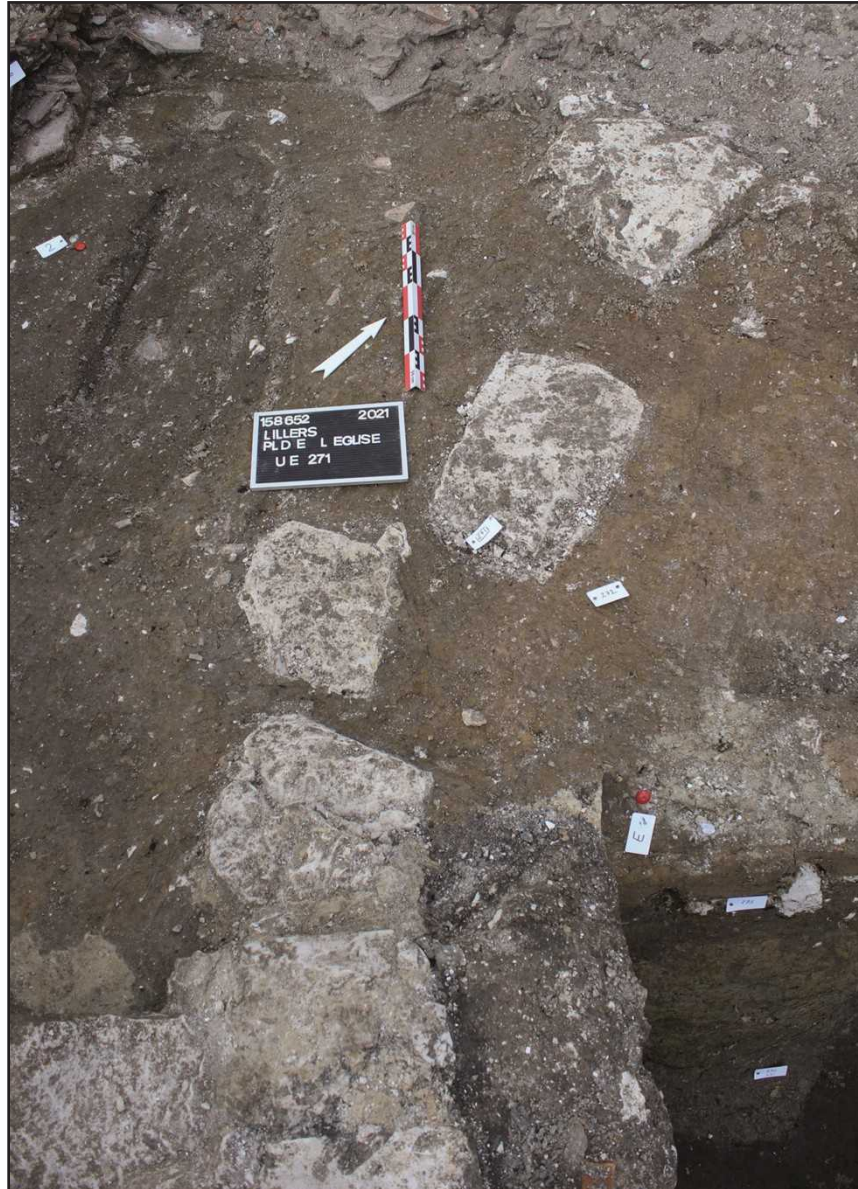
Fig. 41 : Lillers, place de l'Église, vue en plan de l'alignement de moellons calcaires 271, cliché DA - CD 62.

Des blocs équarris en moellons calcaire de réemploi (271), de taille variable (entre 0,20 m et 0,650 m de côté), ont été posés sans être accolés sur l'apprêt de sol 276 selon un axe nord-ouest/sud-est (Fig. 22, p. 43, Fig. 41, p. 61). Un nouvel apprêt 272 épais d'une dizaine de centimètres a été apporté autour. Ces pierres servaient de support pour une élévation (sablière ou poteaux), très certainement une cloison compte-tenu de sa localisation au sein des apprêts de sol.

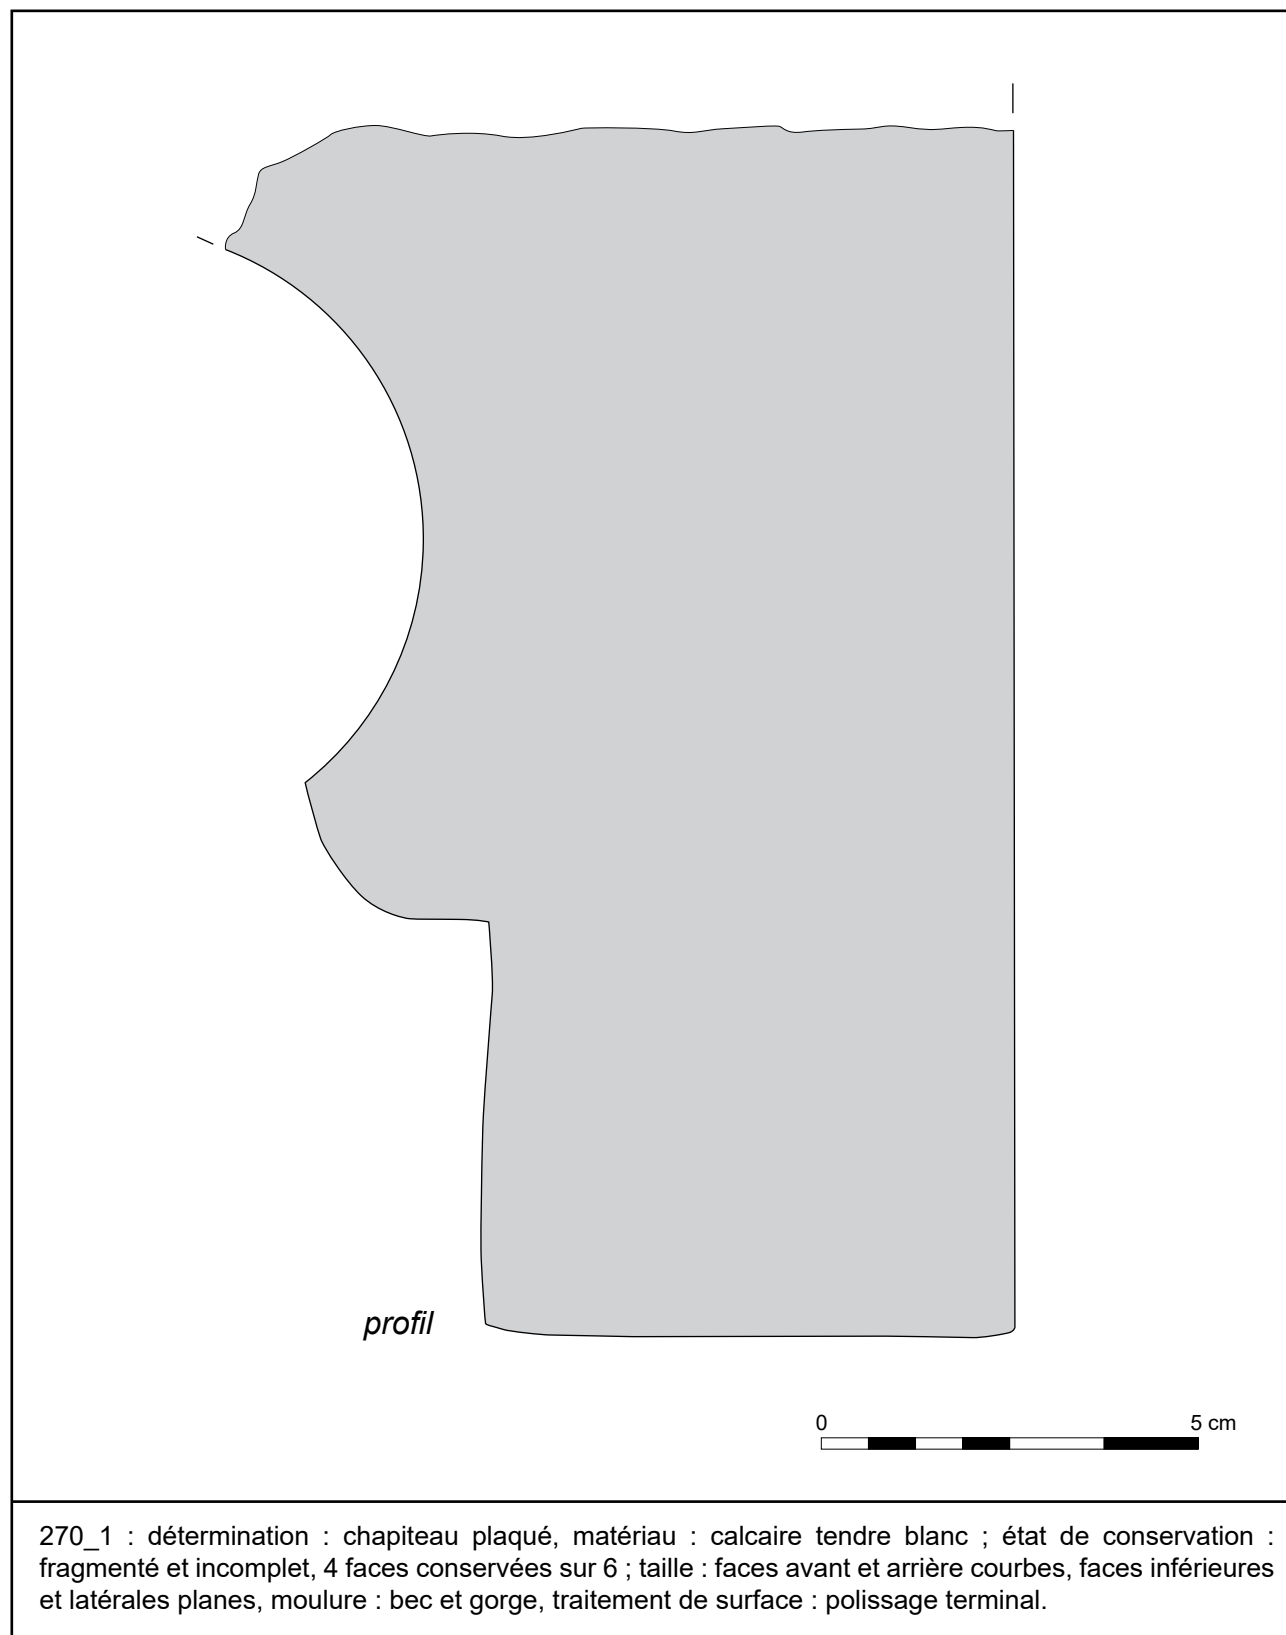
Fig. 42 : Lillers, place de l'Église, chapiteau issu du niveau de démolition 270, dessin/DAO H. Agostini - DA, CD 62.

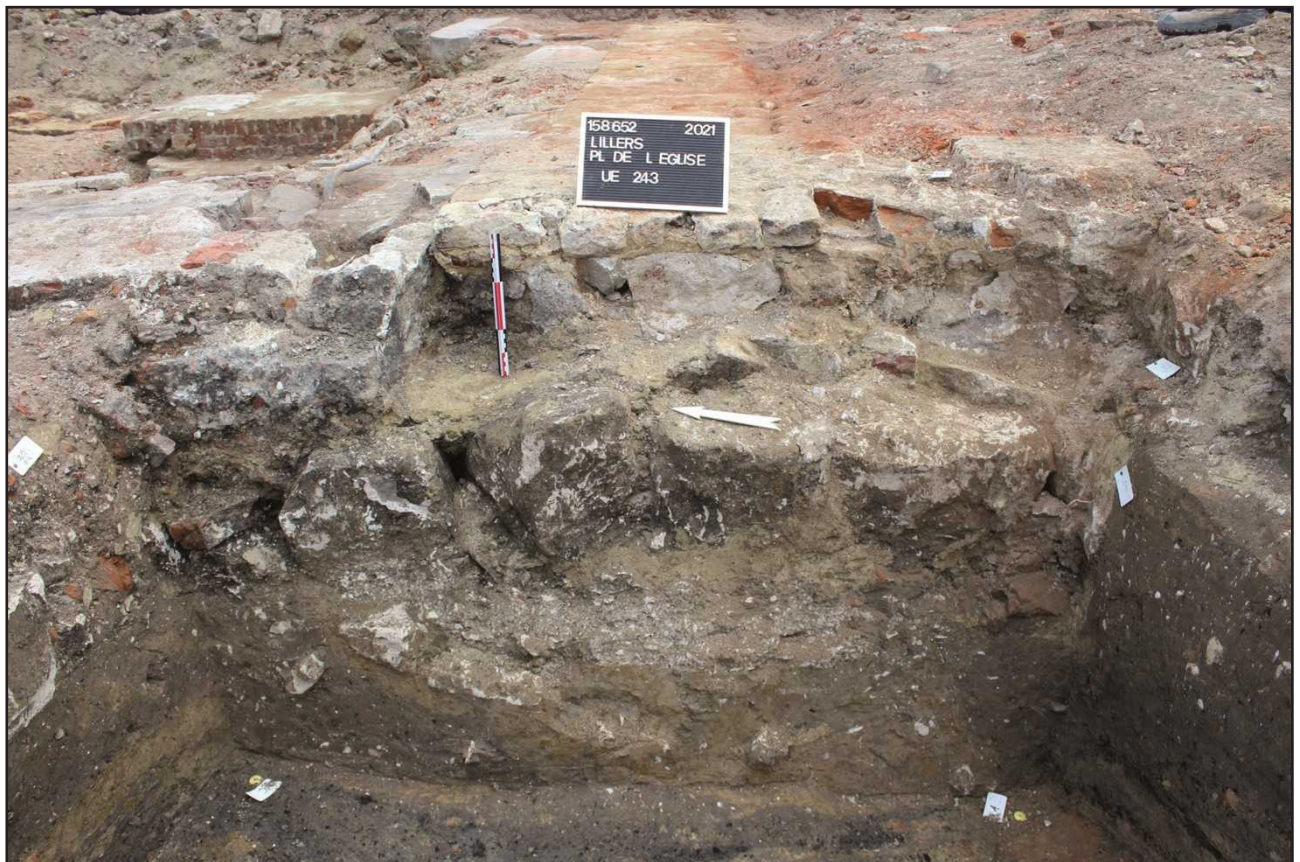
Fig. 43 : Lillers, place de l'Église, la fondation 243 sous les murs 316 et 315, cliché DA - CD 62.

Une fondation 243, de facture similaire et perpendiculaire à la fondation 203, a été observée sur 2 m de long sous des maçonneries récentes (Fig. 22, p. 43, Fig. 43, p. 63). Elle est constituée également de blocs de calcaire équarris, posés dans une tranchée (335) et liés au mortier sableux à chaux. La connexion avec la maçonnerie 203 n'a pas pu être établie. En partie masquée par les structures récentes, ses dimensions et son tracé ne sont également pas connus.

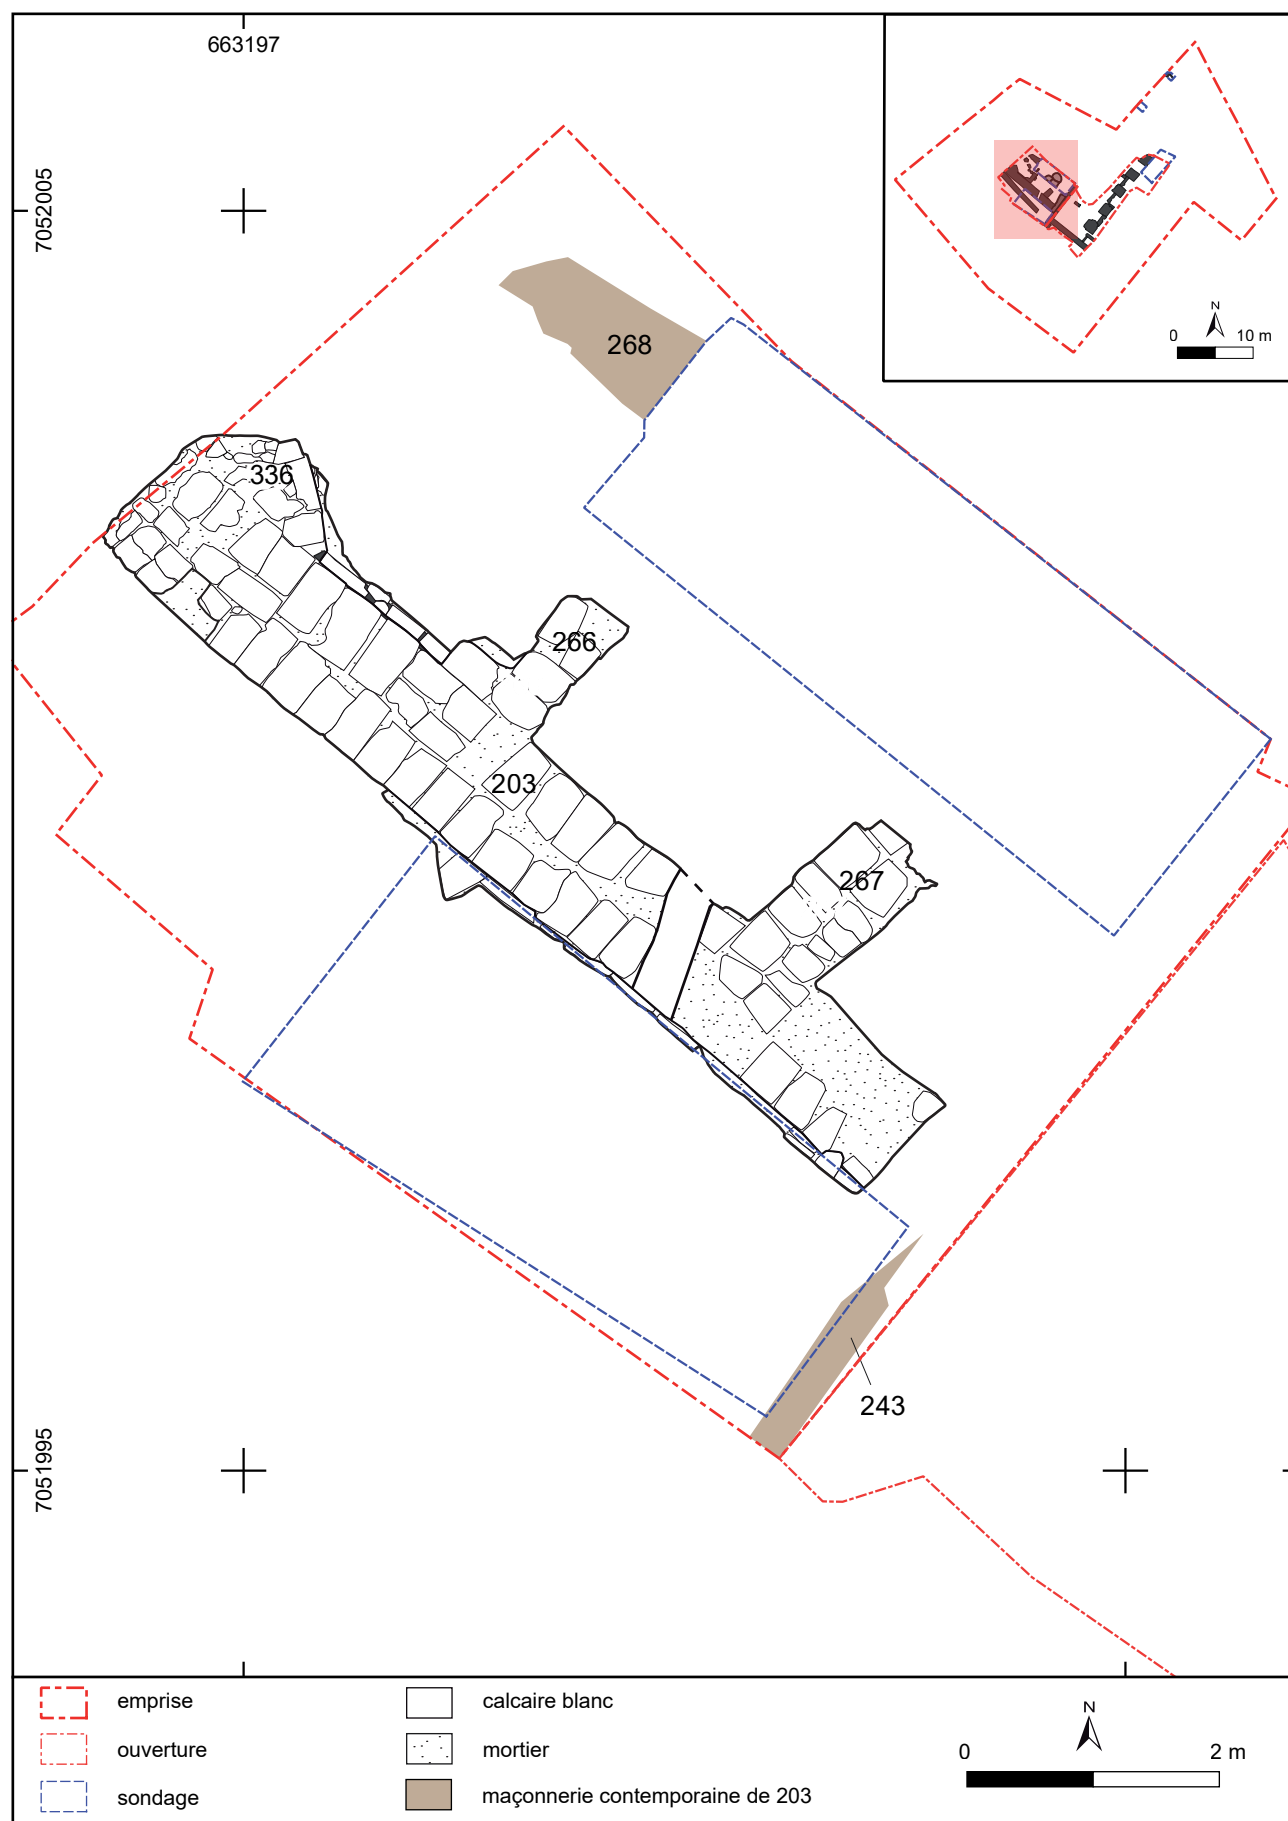
Fig. 44 : Lillers, place de l'Église, plan de la fondation 203 dans son environnement, *relevé photogrammétrique O. Dewitte, DAO M. Haddad - DA, CD 62.*

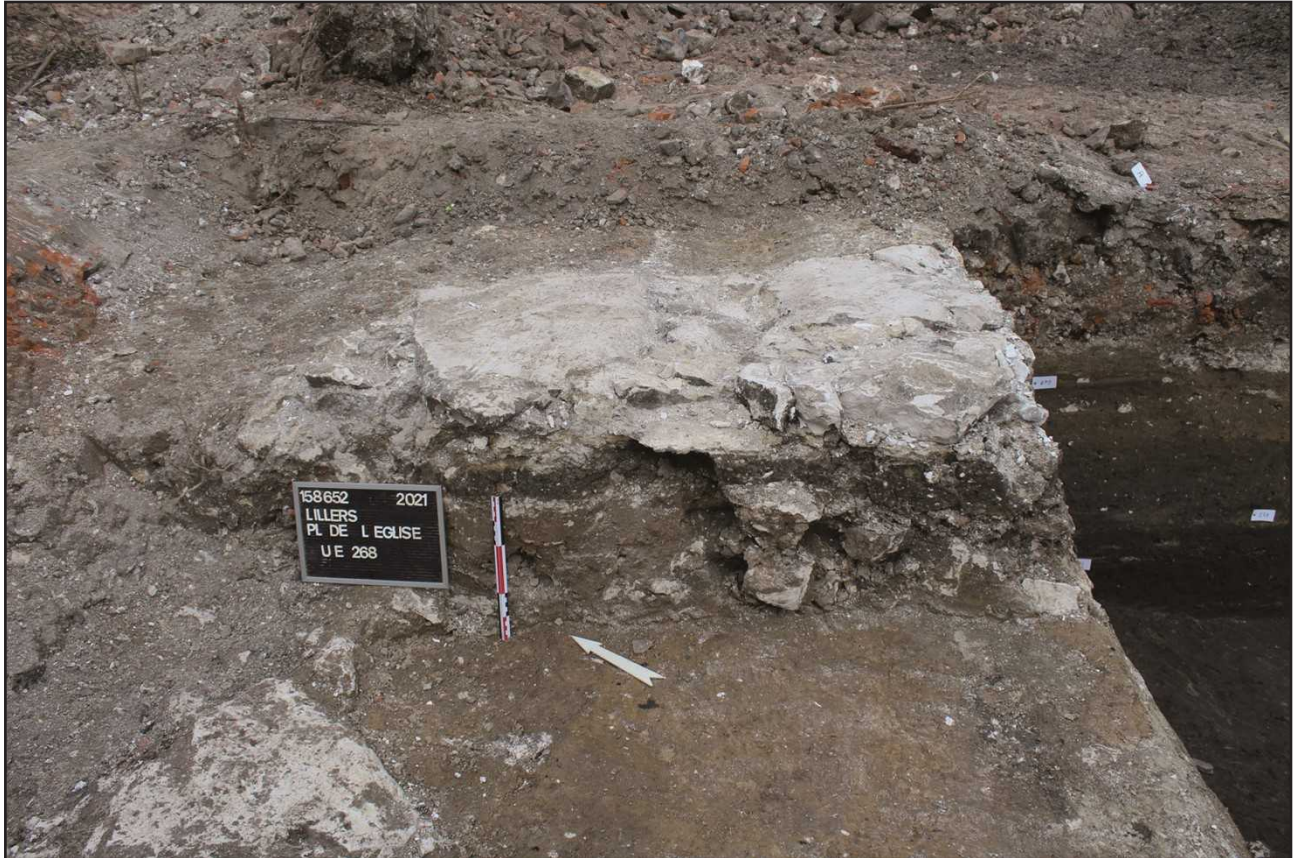
Fig. 45 : Lillers, place de l'Église, la maçonnerie de fondation 268, *cliché DA - CD 62*.

À 2,60 m au nord-est de la fondation 203, un massif en dalles de calcaire 268 a également été fondé dans le niveau de démolition 258/270 (Fig. 22, p. 43, Fig. 45, p. 65). Observée sur 1,50 m de long, la fondation, large de 0,70 m et conservée sur 1 assise de 0,15 m d'épaisseur, est parallèle au mur 203. Le mortier employé est un lait de chaux blanchâtre très compact. La construction peut être contemporaine des fondations 203 et 243 : elle est aménagée après la démolition générale 285/270 avec les mêmes matériaux (blocs de calcaire).
