HAUTS-DE-FRANCE  
**LILLERS (PAS-DE-CALAIS)**  
«Notre-Dame»  
Place de l'église

RAPPORT FINAL D'OPÉRATION  
DIAGNOSTIC

N° INSEE 62 516  
Arrêté N° 15/166  
Code Patriarche : 158652

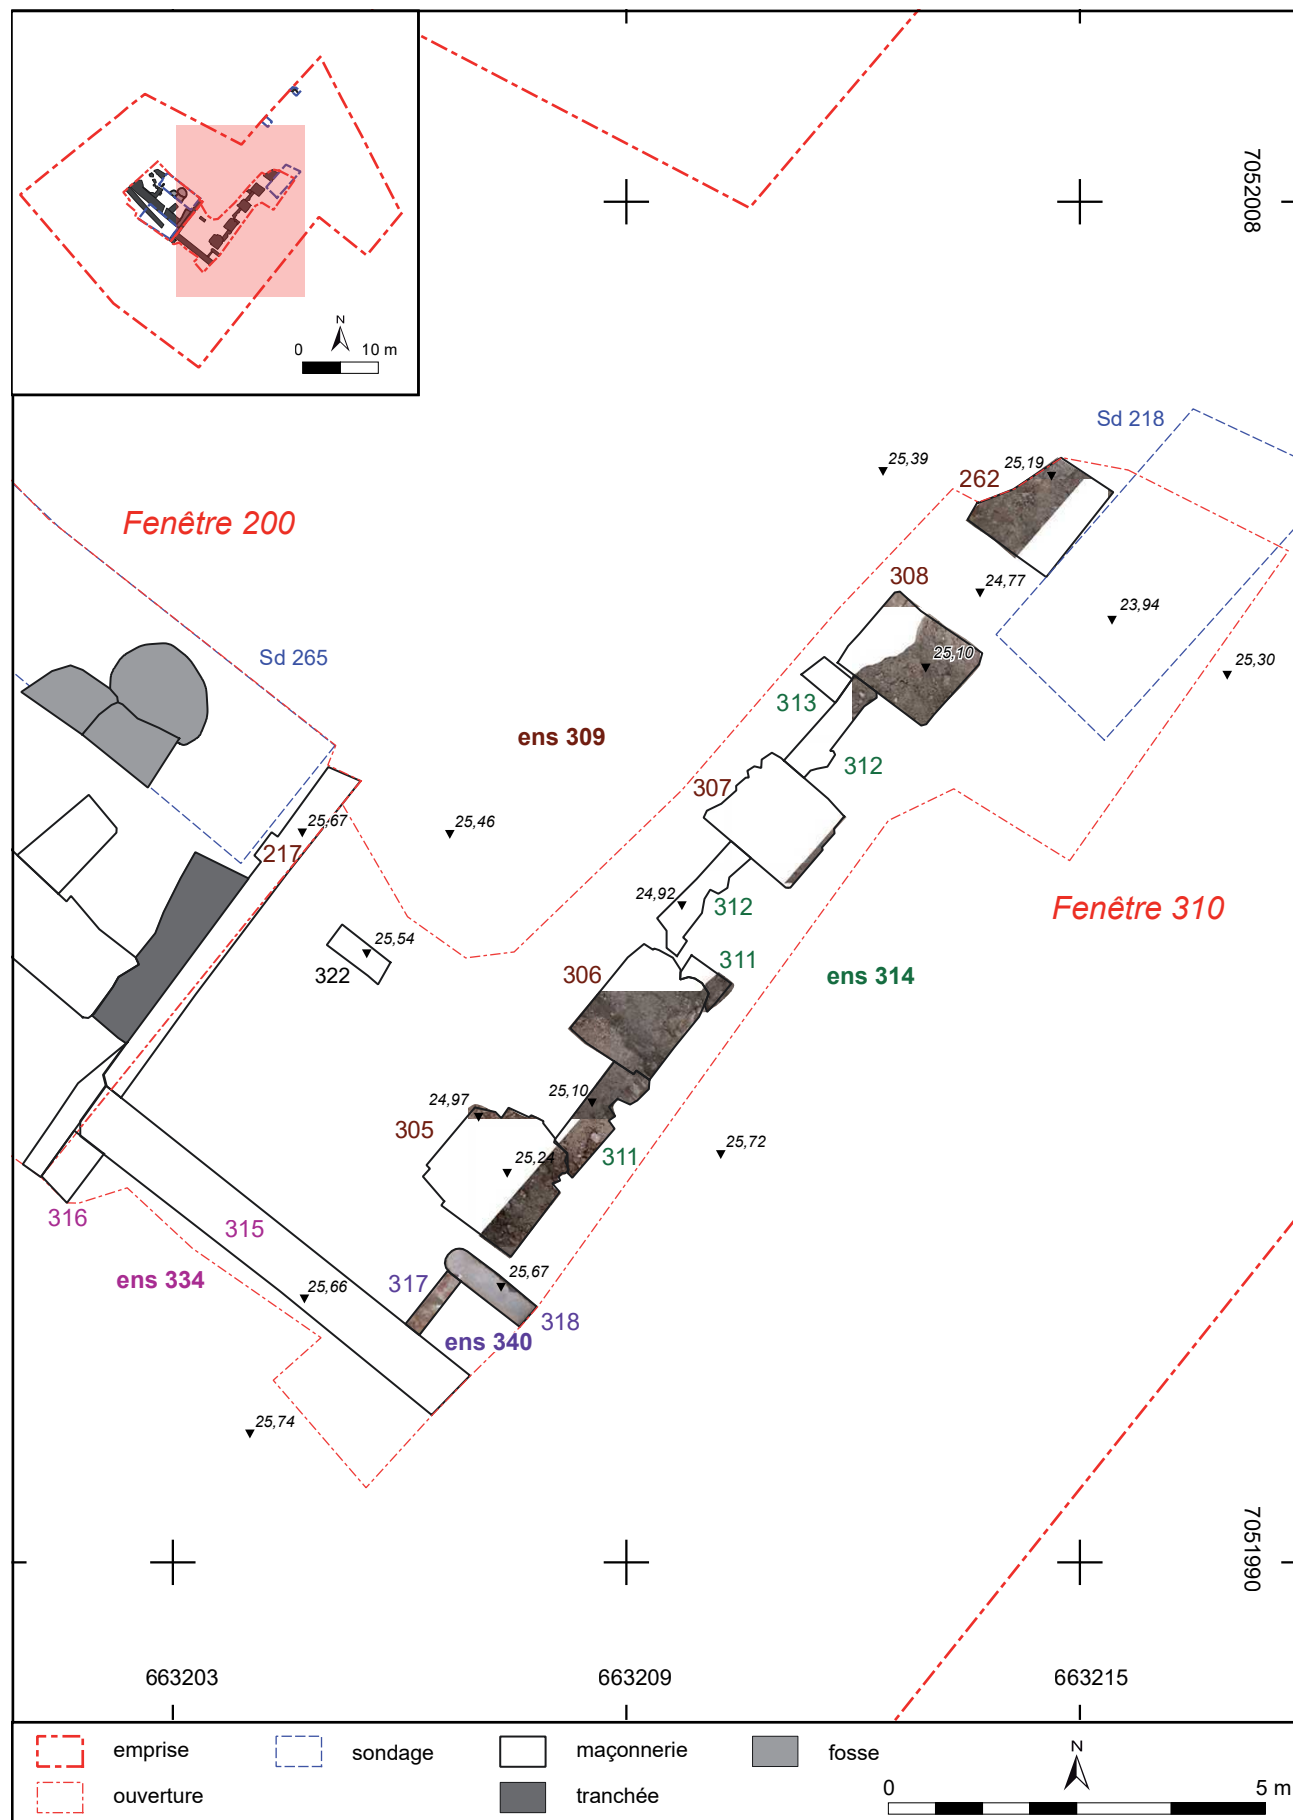
Fig. 46 : Lillers, place de l'Église, plan de la fenêtre 310, O. Dewitte - DA, CD 62.

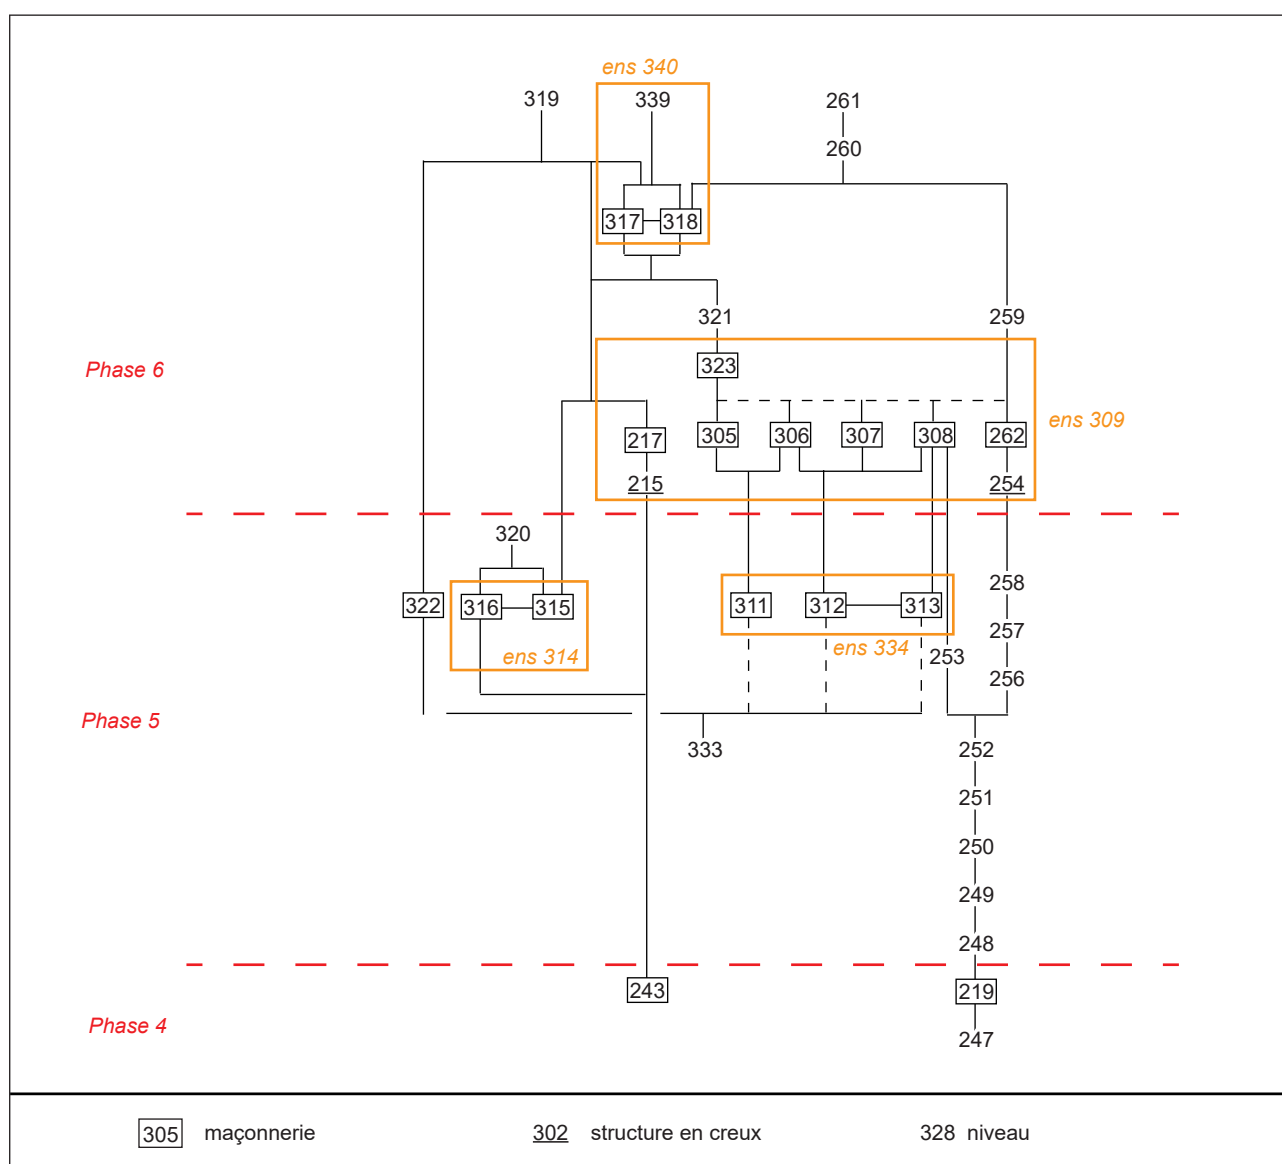
Fig. 47 : Lillers, place de l'Église, diagramme stratigraphique de la fenêtre 310, H. Agostini - DA, CD 62.

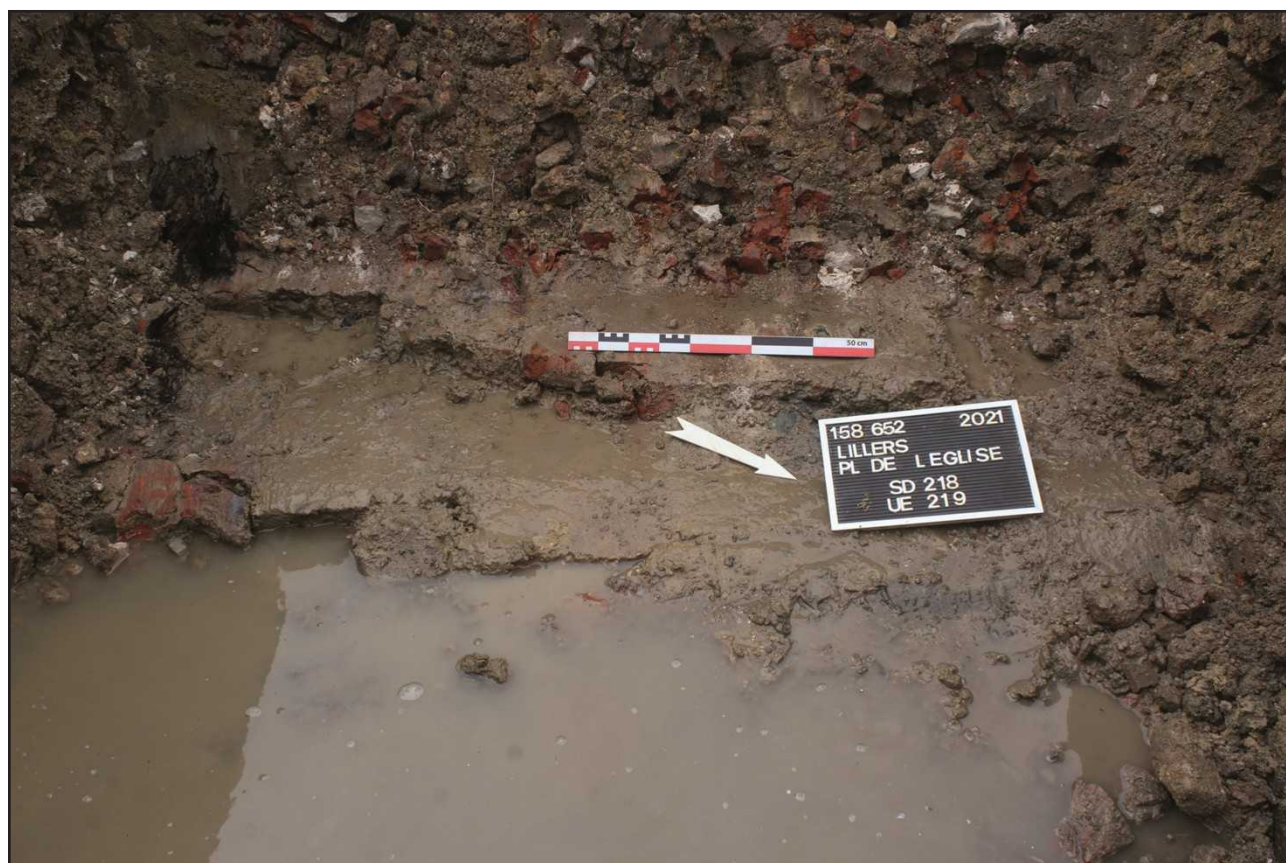
Fig. 48 : Lillers, place de l'Église, vue en plan de la maçonnerie/sol 219, cliché H. Agostini DA - CD 62.

Repérée en fond du sondage 218 (Fig. 46, p. 66), la maçonnerie 219 n'a pu être dégagée que très partiellement en raison de l'exiguïté du secteur limitant les manœuvres de la pelle mécanique et l'apparition de la nappe à partir d'1,2 m de profondeur (Fig. 48, p. 68 ; Fig. 50, p. 70).

Deux niveaux d'assises de briques rouges liées par un mortier sableux, légèrement compact, marron très pâle (10YR 7/3) avec d'occasionnels inclusions de chaux ont été repérés en bordure sud-ouest du sondage et seulement un niveau d'assise en bordure nord-est. Elles reposent sur un niveau 247 de limon argileux, homogène et compact de couleur grise. Aucune assise n'était conservée en partie centrale du sondage mais un fin niveau de mortier (248) pourrait témoigner de son arrachement.

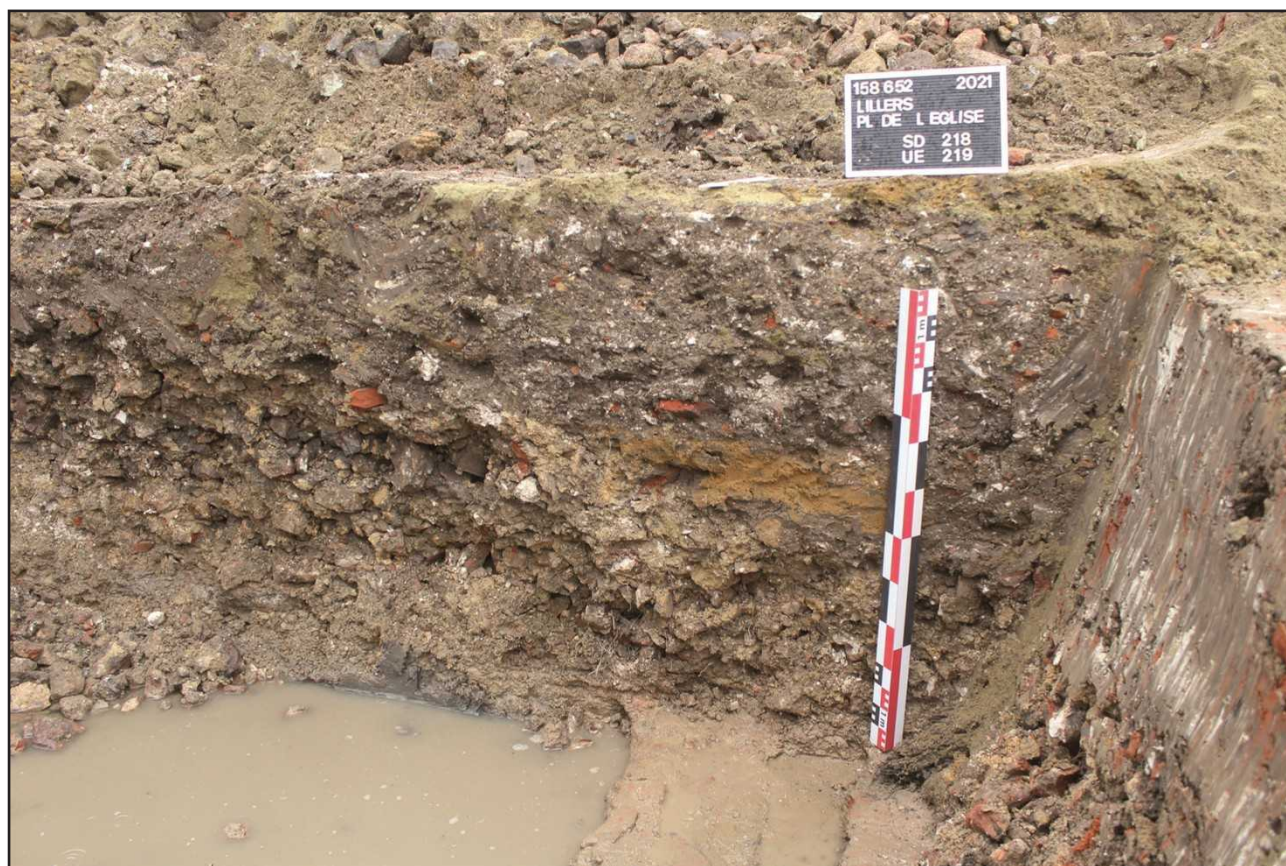
Fig. 49 : Lillers, place de l'Église, vue de la coupe 263 du sondage 218 avec l'accumulation des niveaux de démolition et remblais, cliché H. Agostini DA - CD 62.

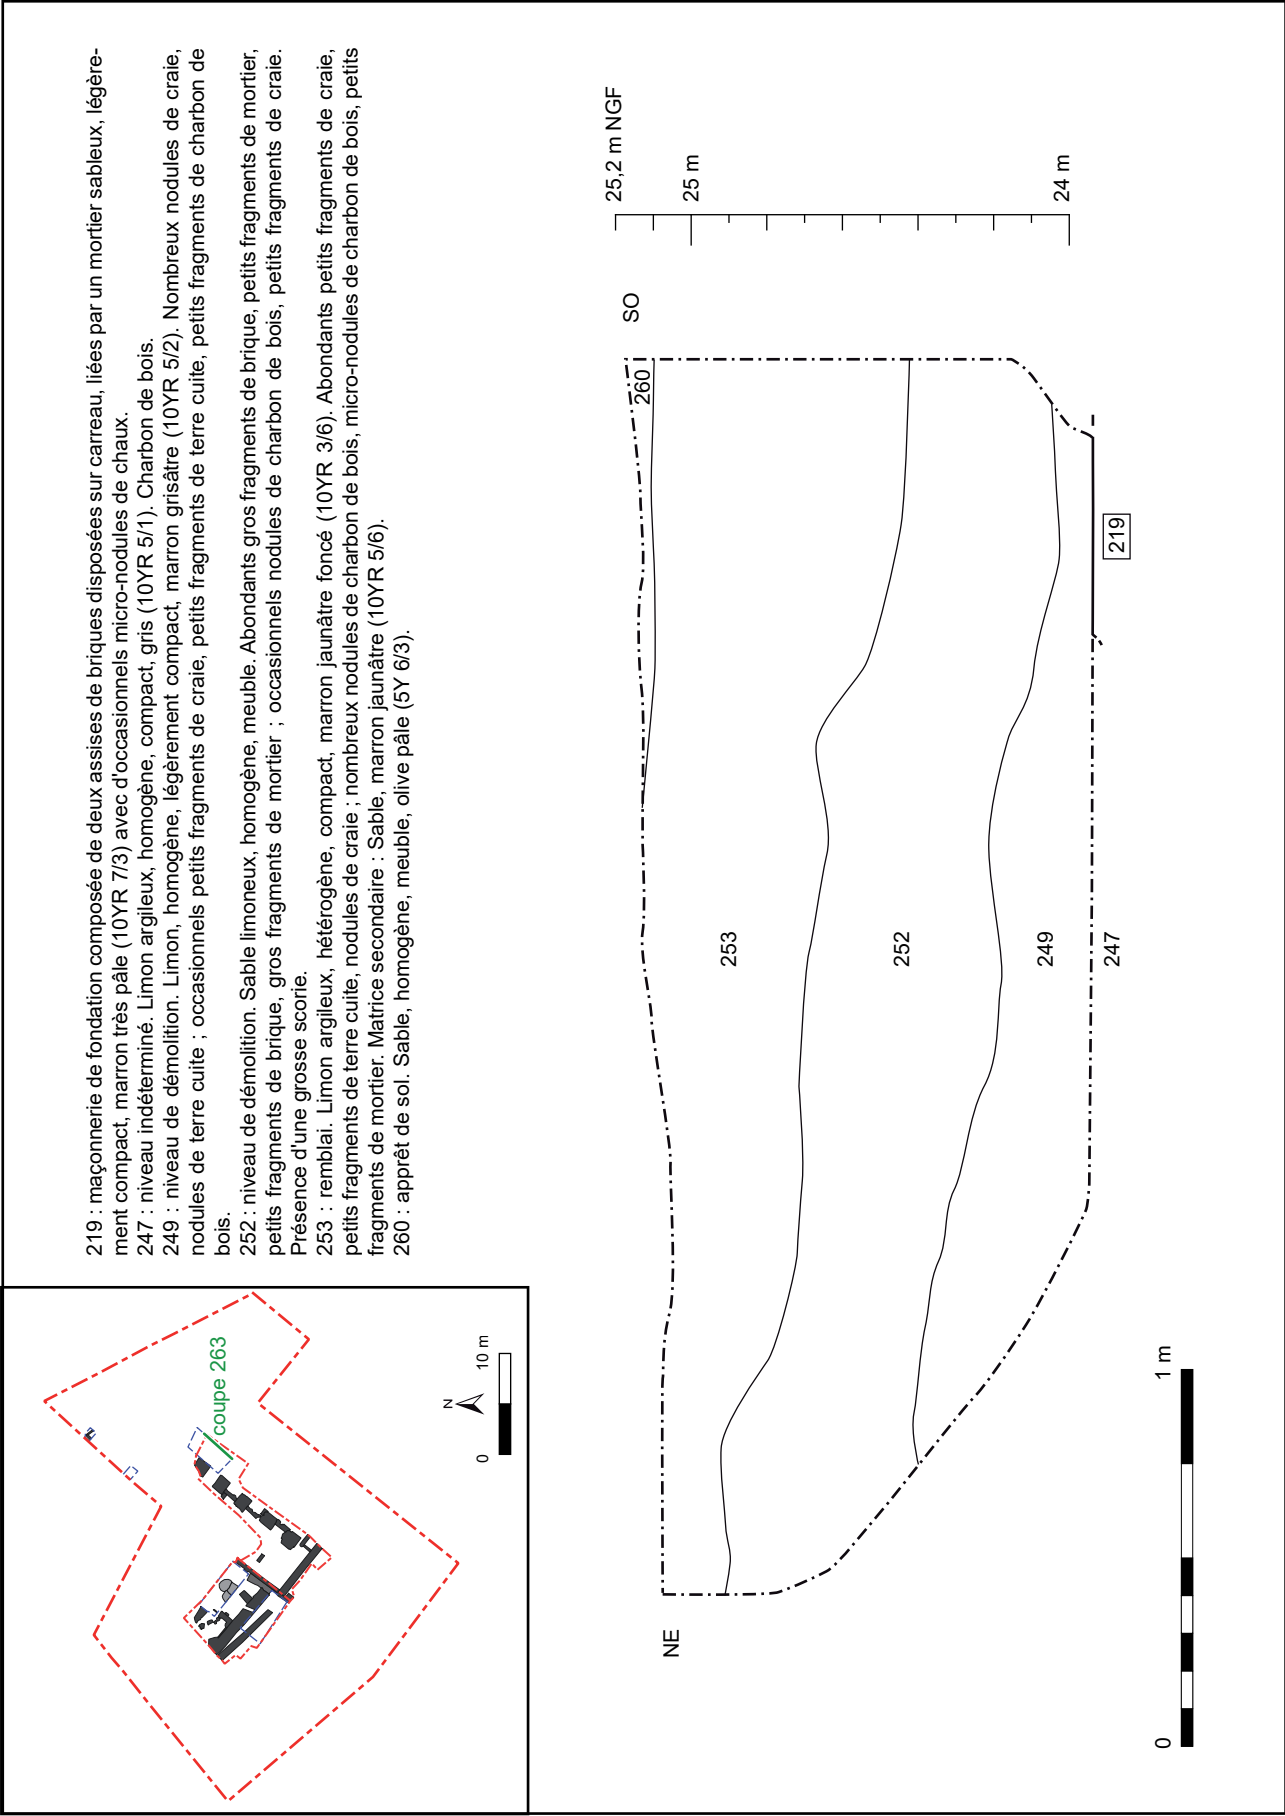
Fig. 50 : Lillers, place de l'Église, coupe 263 du sondage 218, relevé/DAO H. Agostini, O. Dewitte - DA, CD 62.

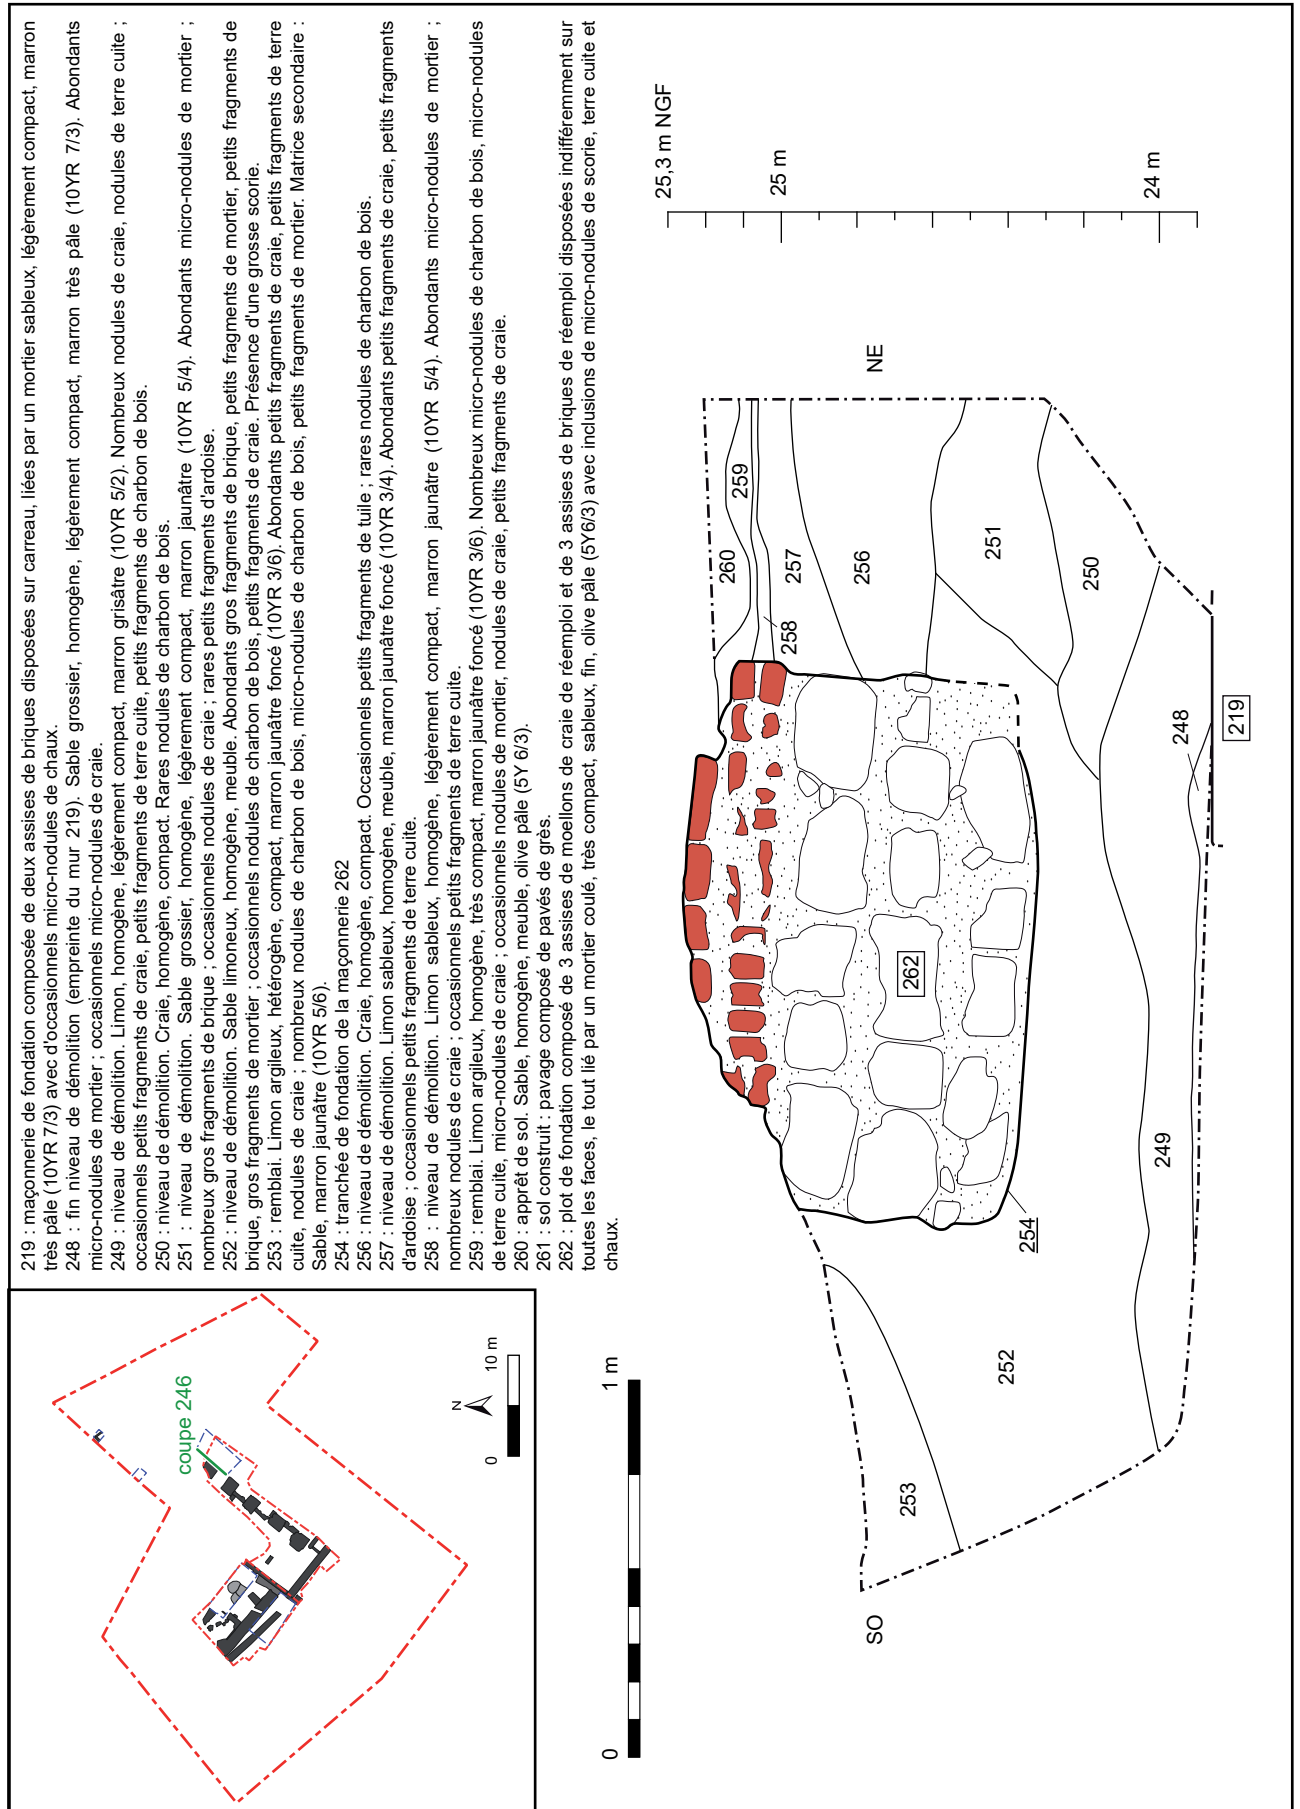
Fig. 51 : Lillers, place de l'Église, coupe 246 du sondage 218, relevé/DAO H. Agostini, O. Dewitte - DA, CD 62.

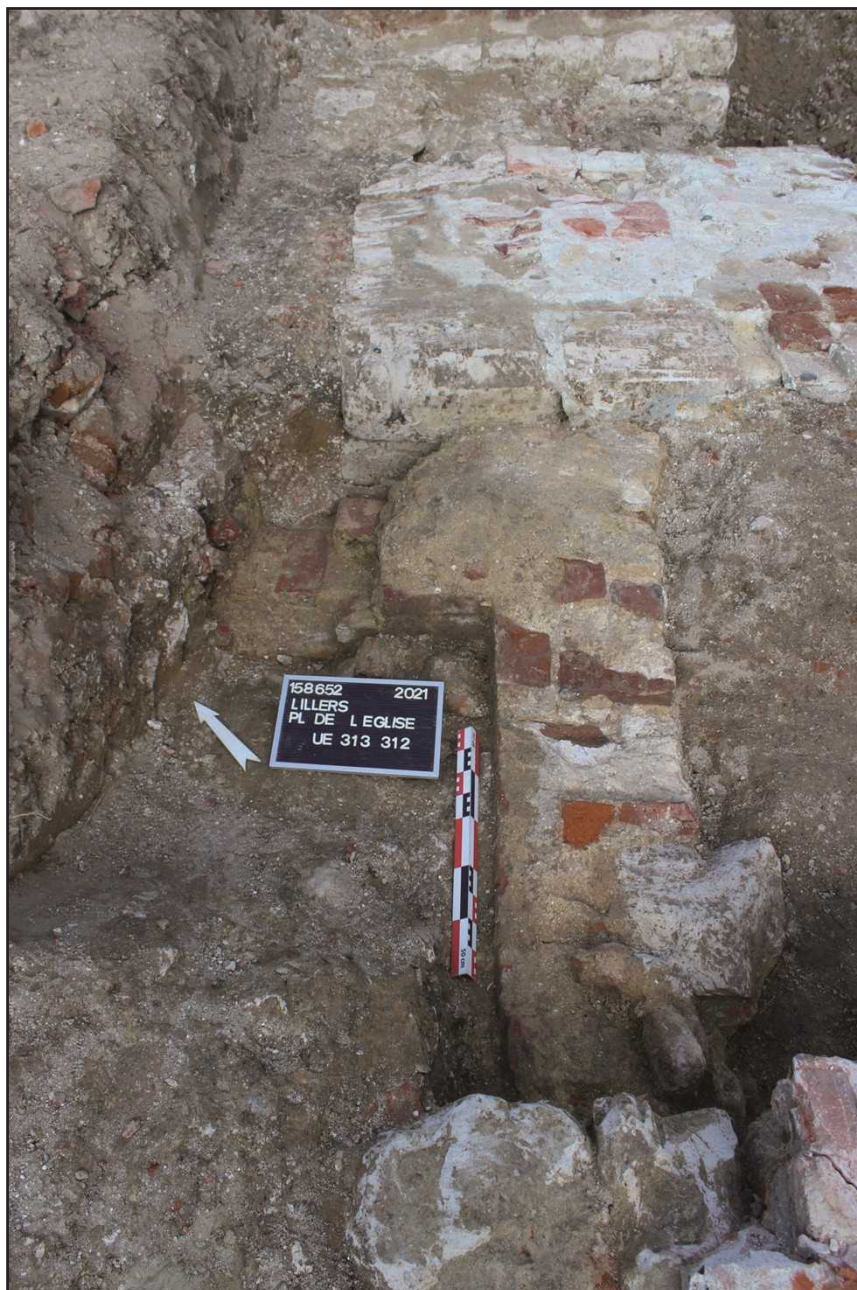
Fig. 52 : Lillers, place de l'Église, vue en plan des murs 312 et 313, *cliché H. Agostini*  
DA - CD 62.

Le mur 311 mesure 0,6 m de large. Il est composé de briques positionnées en boutisse liées par un mortier sableux, jaune (10YR7/6) avec inclusions de scories et de chaux (Fig. 53, p. 73). Les murs 312 et 313 mesurent 0,4 m de large. Ils sont aussi composés de briques disposées en panneresse et boutisse liées par un mortier sableux compact, marron très pâle (10YR7/4) avec nombreuses inclusions de chaux et de scorie (Fig. 52, p. 72). On note la présence occasionnelle de cassons de calcaire dans la composition du mur 312.

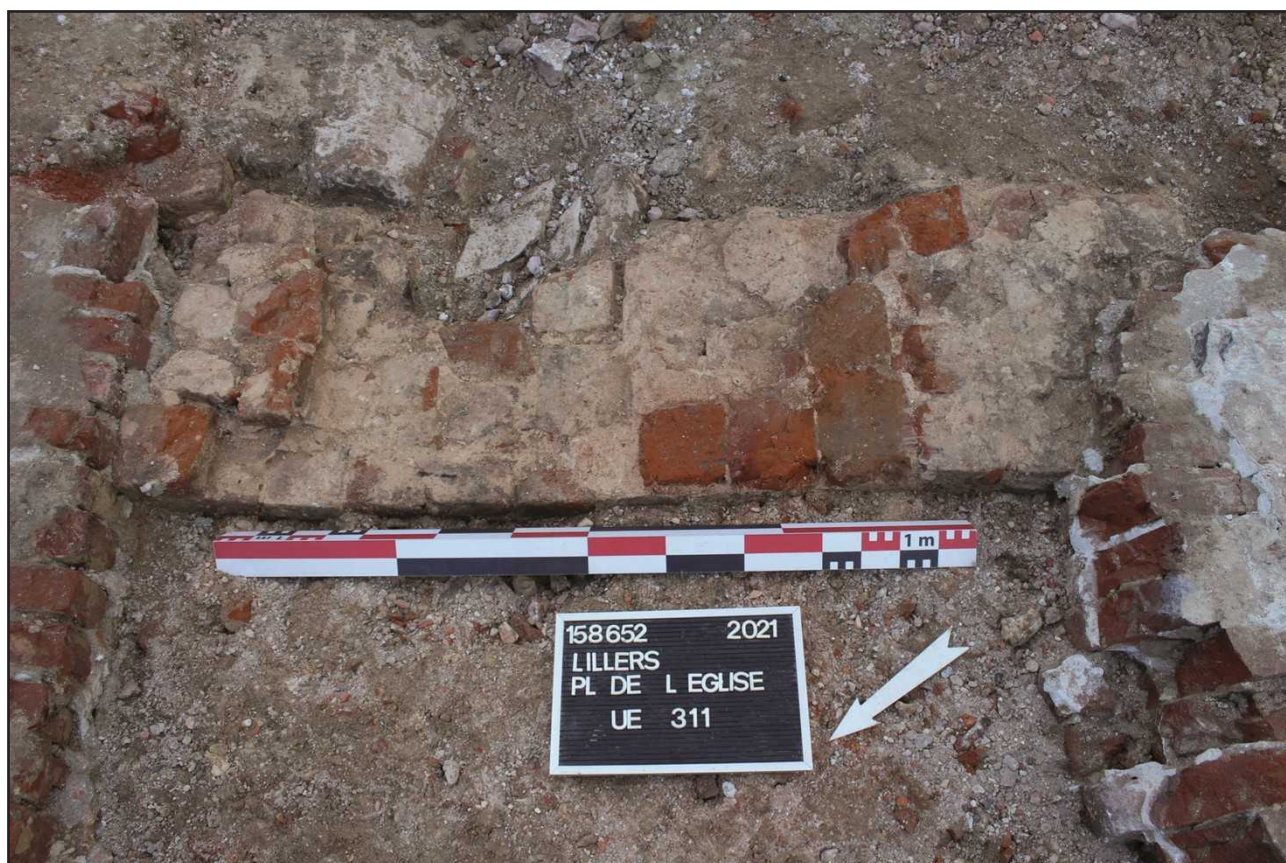
Fig. 53 : Lillers, place de l'Église, vue en plan du mur 311, cliché H. Agostini DA - CD 62.

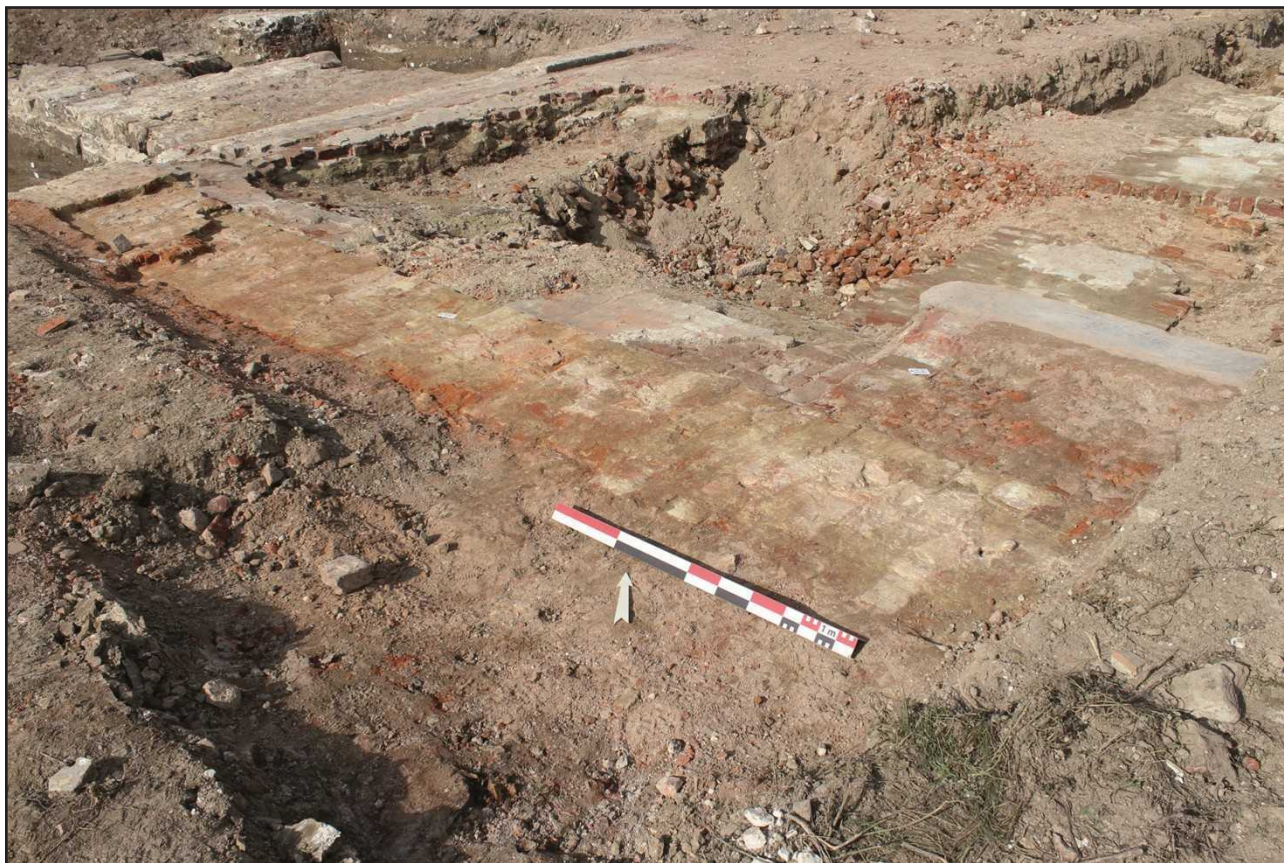
Fig. 54 : Lillers, place de l'Église, vue générale de l'ensemble bâti 314, cliché H. Agostini DA - CD 62.

Cet ensemble bâti comprend les murs 315 et 316 (Fig. 46, p. 66 ; Fig. 54, p. 74). Comme l'ensemble bâti 334, il intervient après la phase de démolition et remblaiement précédemment évoquée.

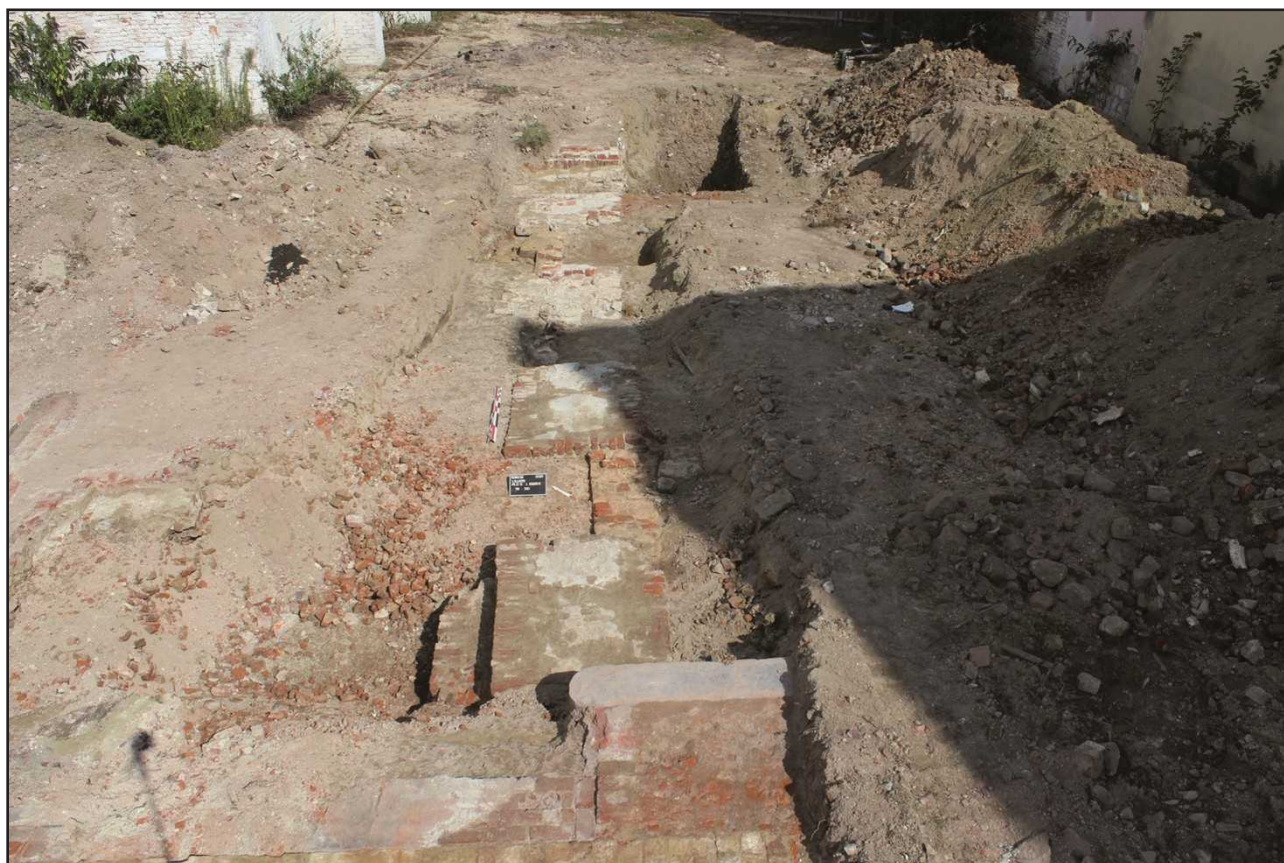
Fig. 55 : Lillers, place de l'Église, l'alignement de massif de fondation de l'ensemble bâti 309, cliché J.-M. Willot DA - CD 62.

Cet ensemble bâti se met en place sur les vestiges de l'ensemble 314 (Fig. 46, p. 66, Fig. 55, p. 74). Il comprend le mur 217 ainsi qu'un alignement sud-ouest/nord-est de cinq massifs de fondation quadrangulaires d'1,40 m de côté en moyenne (305, 306, 307, 308, 262). Ces supports présentent une mise en œuvre similaire utilisant des matériaux de récupération (moellons de calcaire, briques et blocs de pierre bleue en proportion variable) liés par un mortier coulé, très compact, sableux, fin, olive pâle (5Y6/3) avec inclusions de scorie, terre cuite et chaux (Fig. 57, p. 77, Fig. 58, p. 77). Au moins deux d'entre eux étaient surmontés d'un cube en pierre bleue fixé au centre du massif (iso 323, Fig. 59, p. 78).

La circulation entre les ensembles 314 et 309 est attestée par l'existence d'un perron (ens 340) composé d'un muret 317 et d'un seuil monolithique en pierre bleue (318) délimitant un sol en brique (339) (Fig. 46, p. 66 ; Fig. 55, p. 74). Le muret 317 est composé d'une seule rangée de briques disposées en boutisse, liées par un mortier sableux, meuble, marron très pâle (10YR7/4), avec inclusions de scorie et de chaux. Le seuil 318 (Fig. 60, p. 79), constitué d'un unique moellon finement taillé en pierre bleue, probablement de récupération, est assis sur un lit de sable meuble olive pâle (5Y6/3).

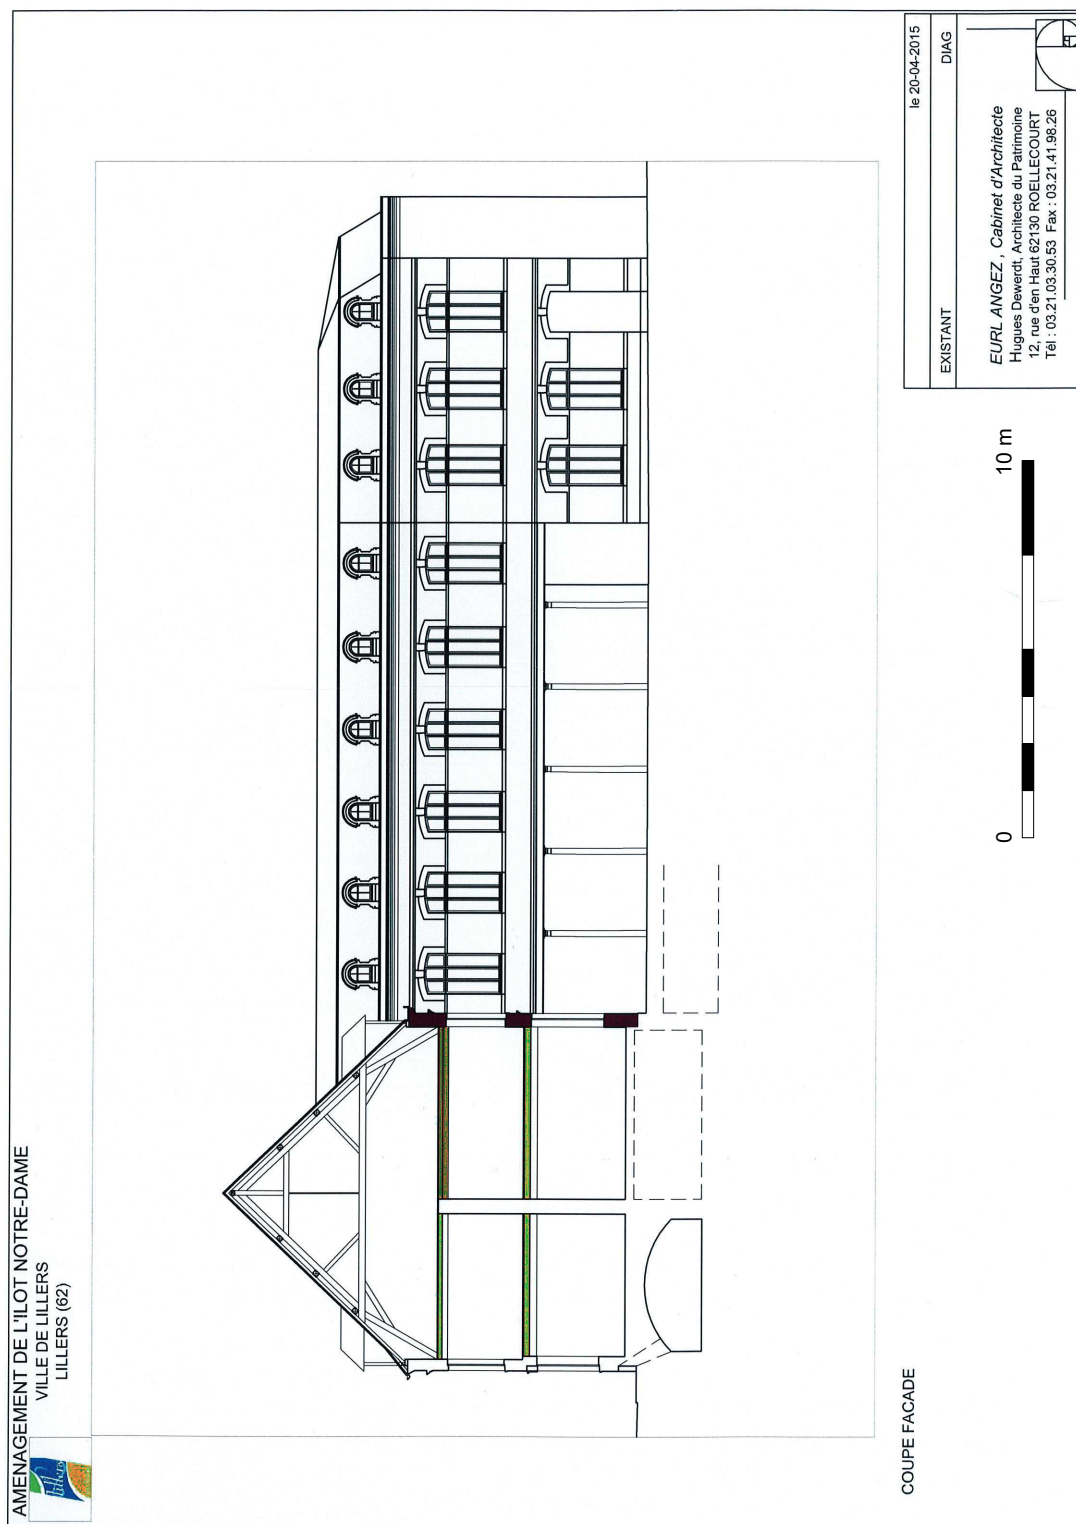
Fig. 56 : Lillers, place de l'Église, coupe et façade sud-est de l'institution Notre Dame, *EURL ANGEZ, Cabinet d'Architecte*.

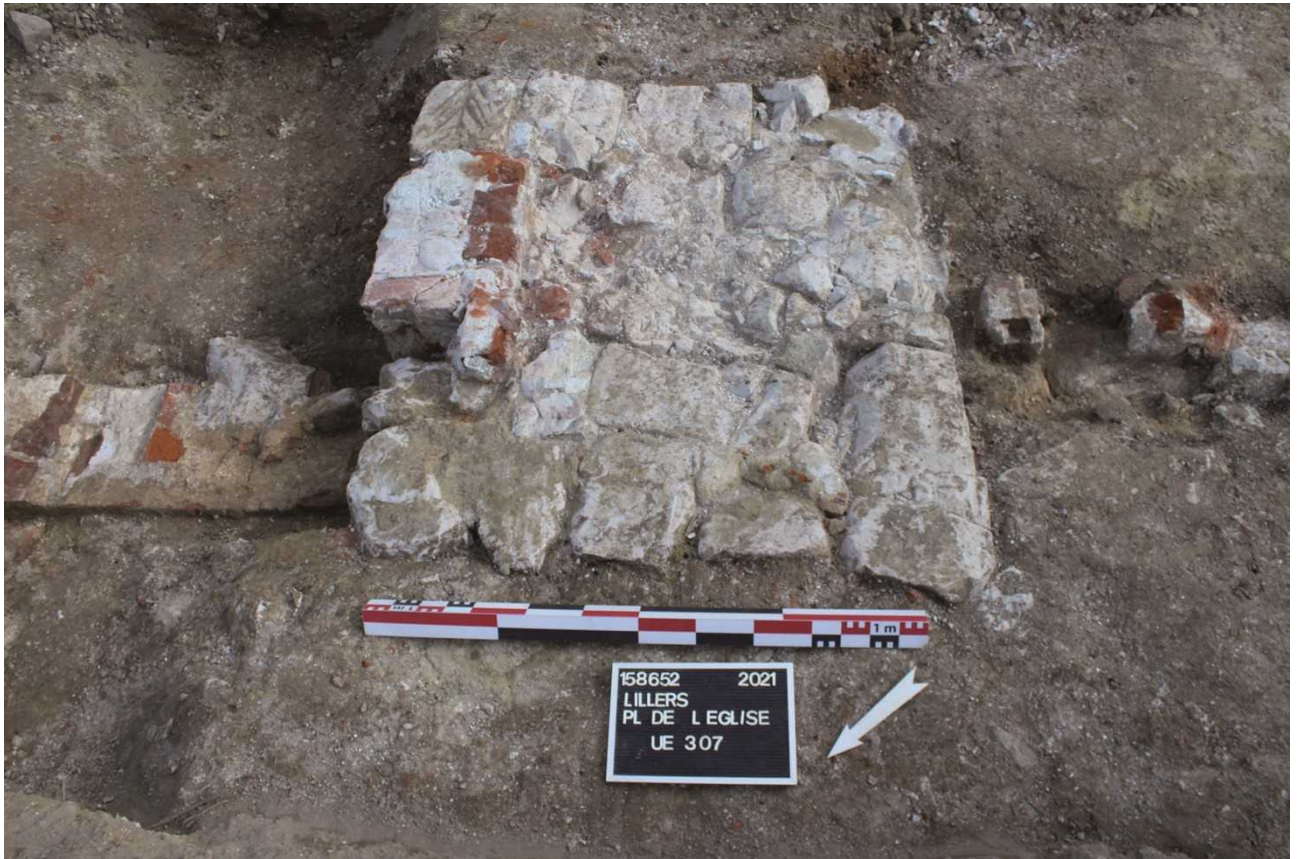
Fig. 57 : Lillers, place de l'Église, vue en plan du massif de fondation 307 reposant sur le mur 312, *cliché H. Agostini DA - CD 62.*

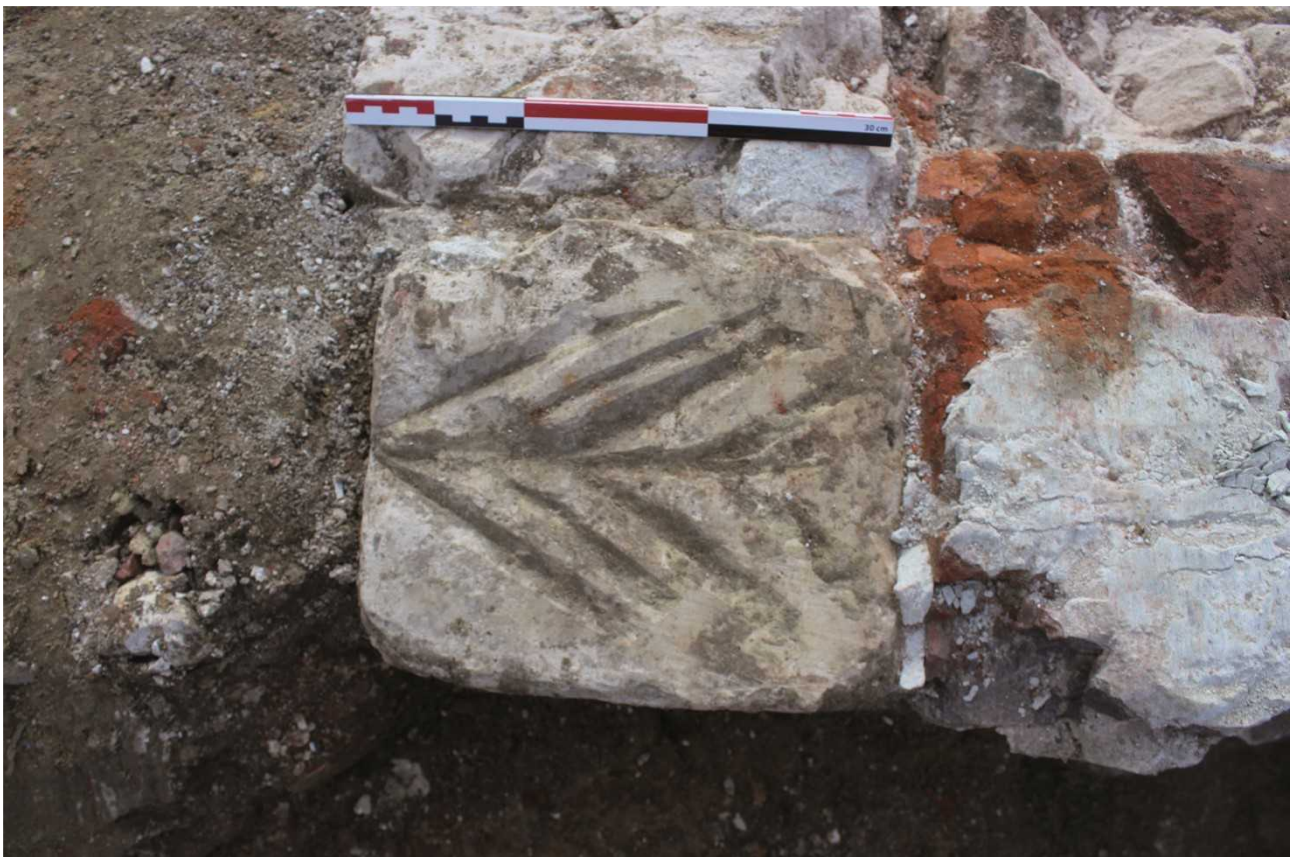
Fig. 58 : Lillers, place de l'Église, vue de détail du massif de fondation 307, l'un des blocs en réemploi présente un abreuvoir en épis, *cliché H. Agostini DA - CD 62.*

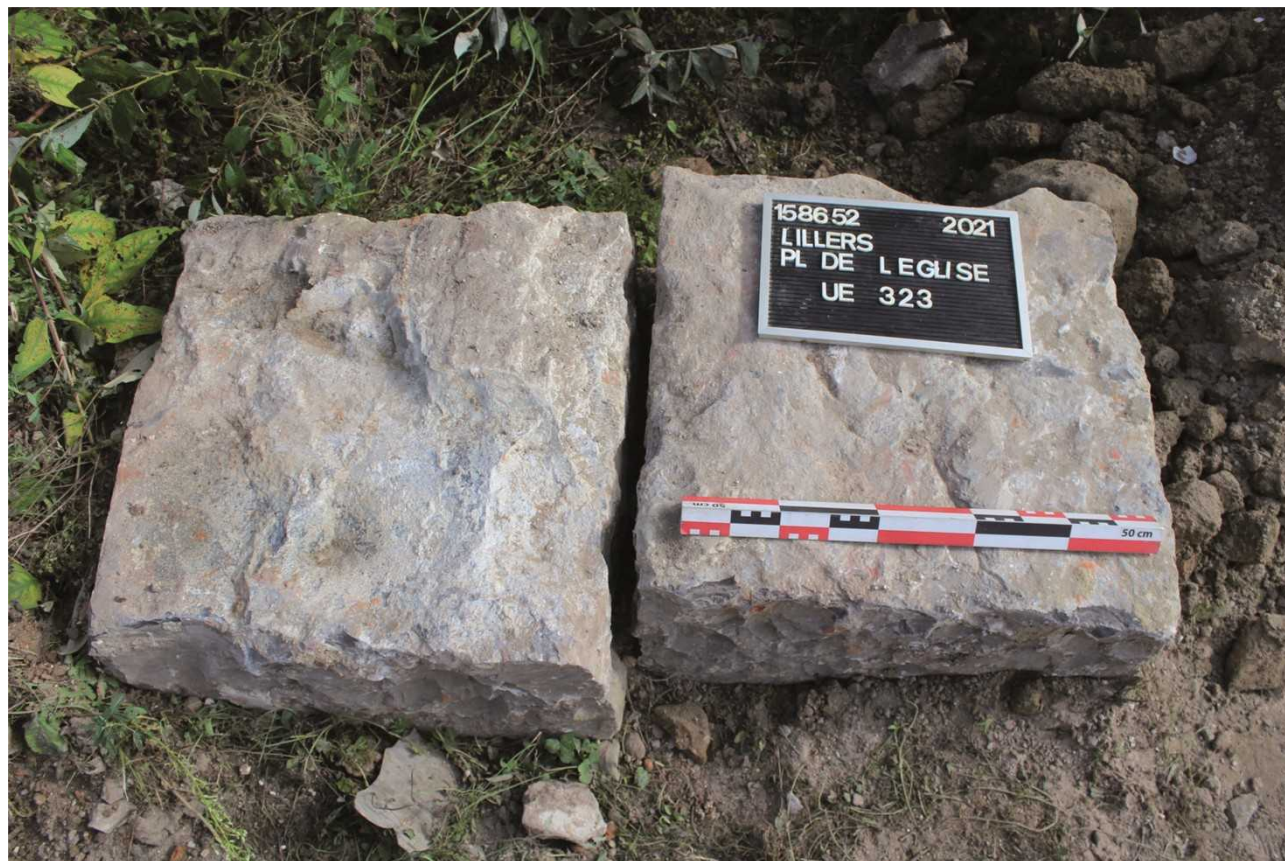
Fig. 59 : Lillers, place de l'Église, vue de dessus de deux supports en pierre bleue (iso 323), cliché H. Agostini DA - CD 62.

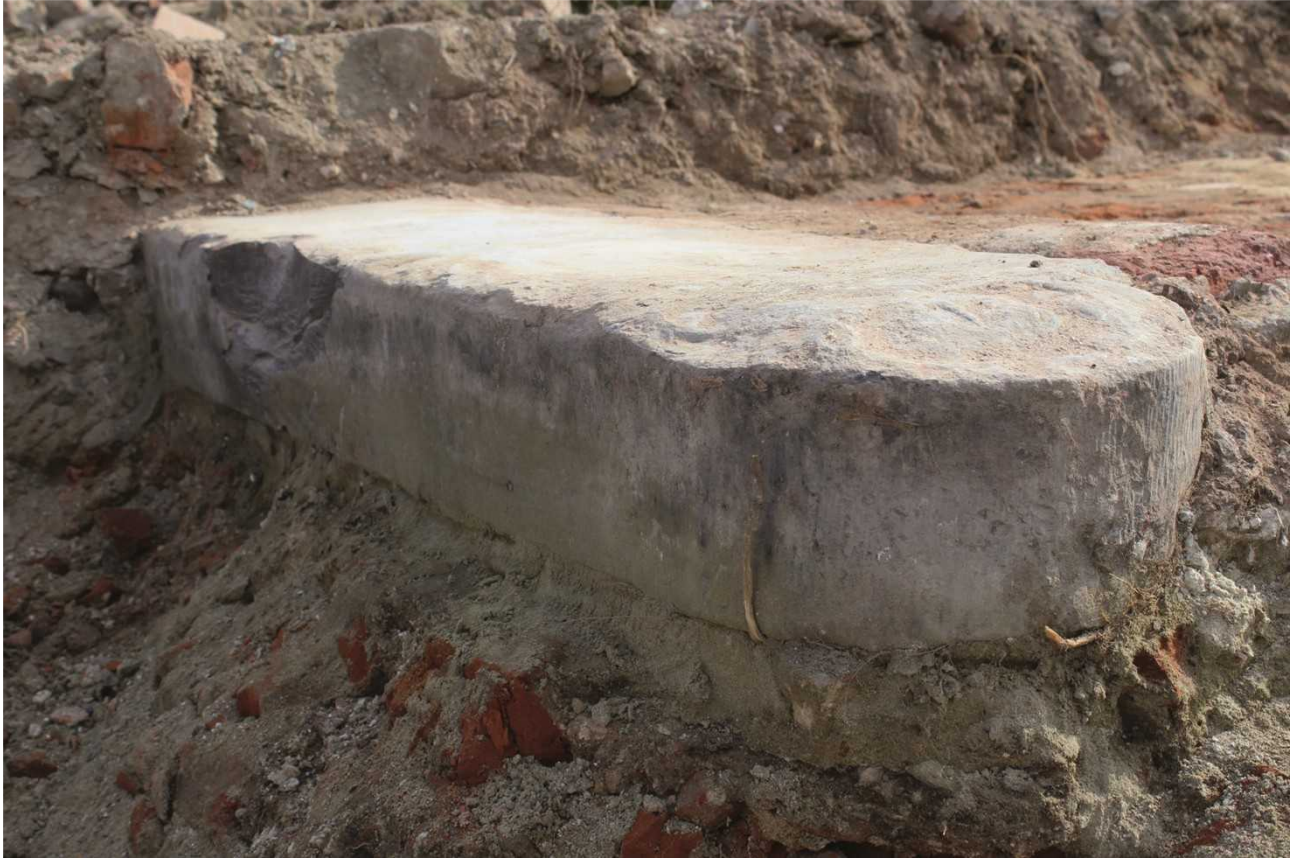
Fig. 60 : Lillers, place de l'Église, le seuil 318 vu de trois-quart, *cliché H. Agostini DA - CD 62.*
