HAUTS-DE-FRANCE  
**LILLERS (PAS-DE-CALAIS)**  
«Notre-Dame»  
Place de l'église

RAPPORT FINAL D'OPÉRATION  
DIAGNOSTIC

N° INSEE 62 516  
Arrêté N° 15/166  
Code Patriarche : 158652

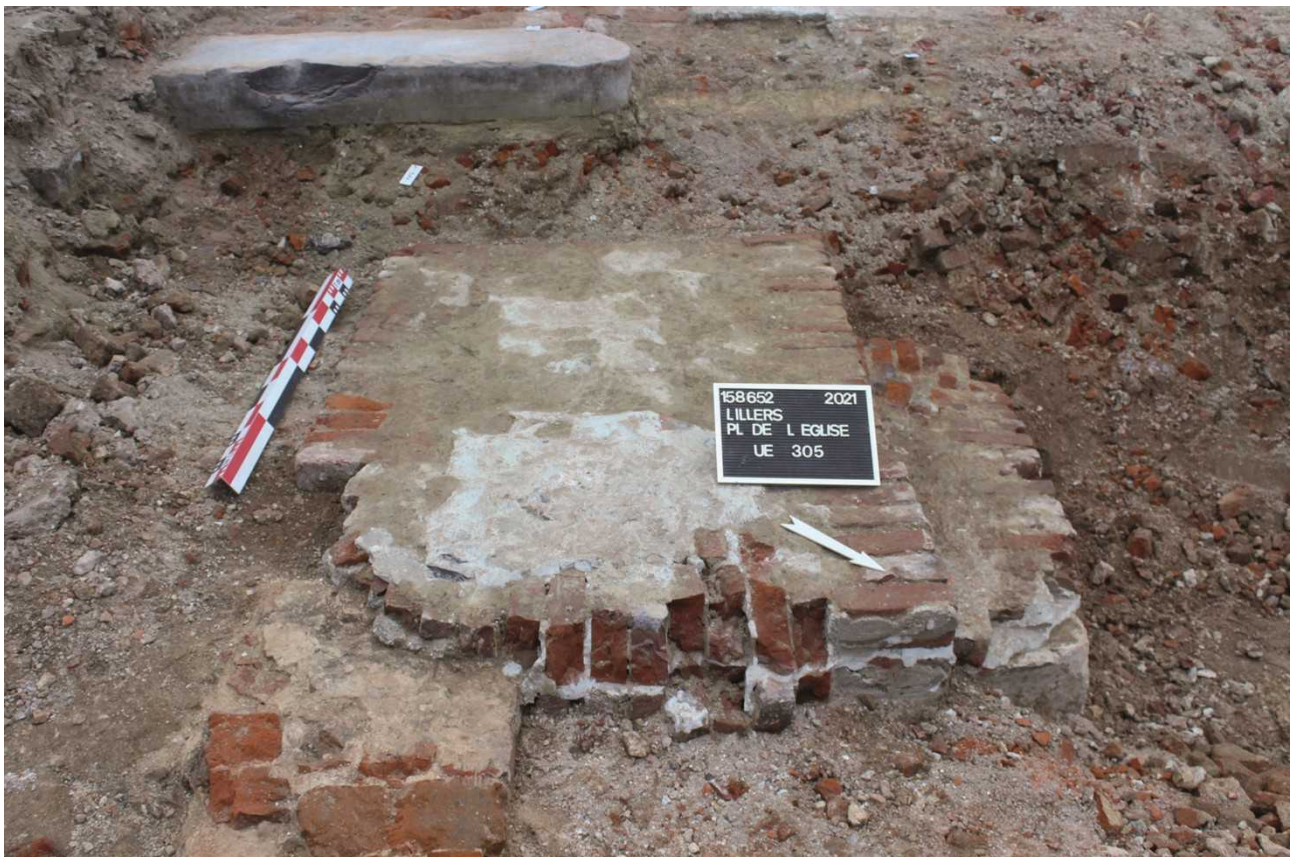
Fig. 61 : Lillers, place de l'Église, au premier plan le massif de fondation 305 reposant sur le mur 311 ; au second plan le seuil 318 reposant sur un lit de mortier et le remblai 321, *cliché H. Agostini DA - CD 62.*

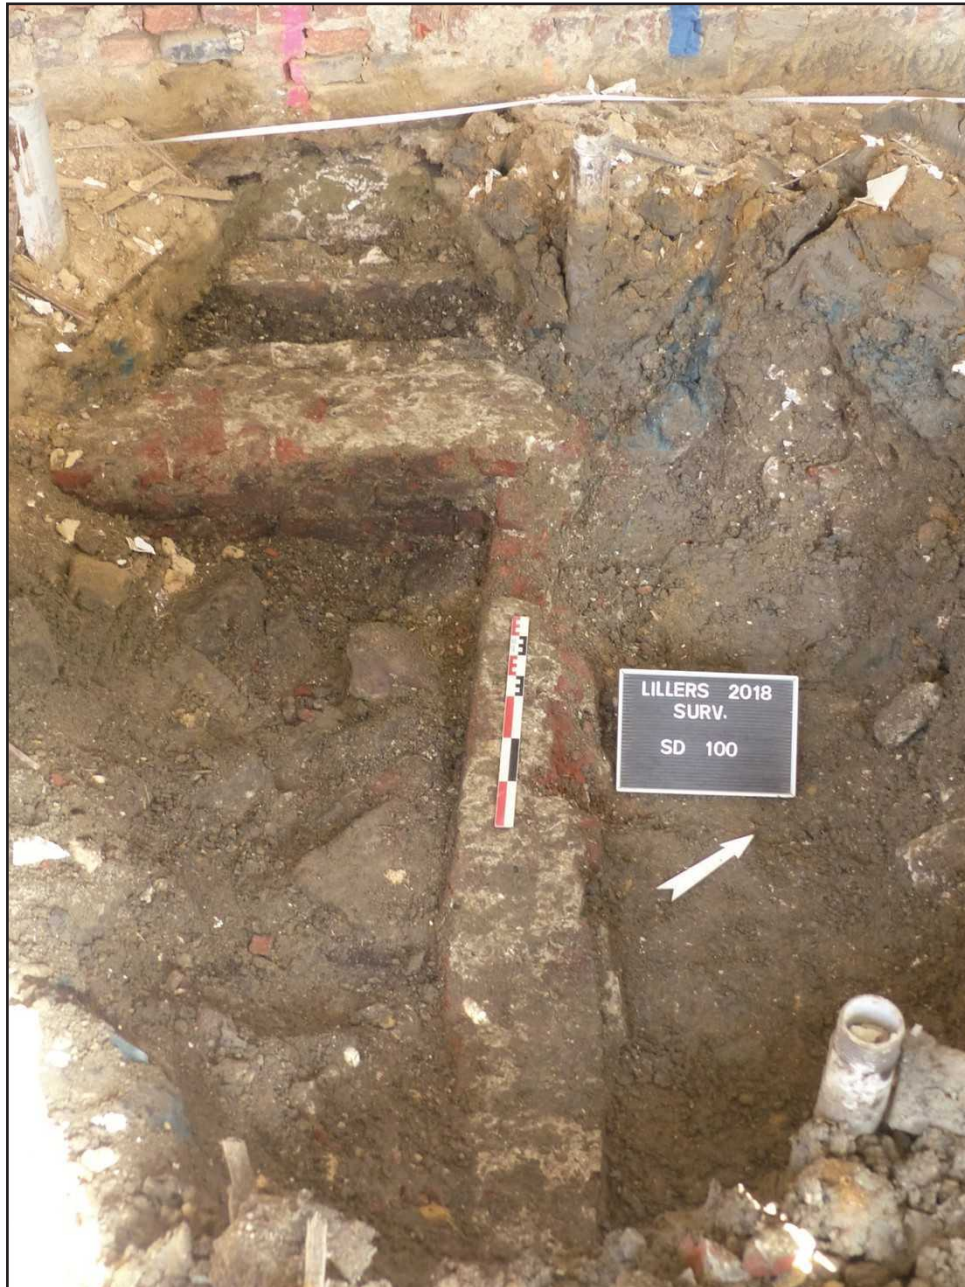
Fig. 62 : Lillers, place de l'Église, vue en plan du sondage 100, *cliché DA, CD 62*.

Le sondage 100 (Fig. 62, p. 81), de 0,80 m sur 1,20 m de côté et profond de 0,80 m a permis de dégager quatre maçonneries (UE 102, 104, 105 et 109) et trois remblais (UE 103, 107 et 115).

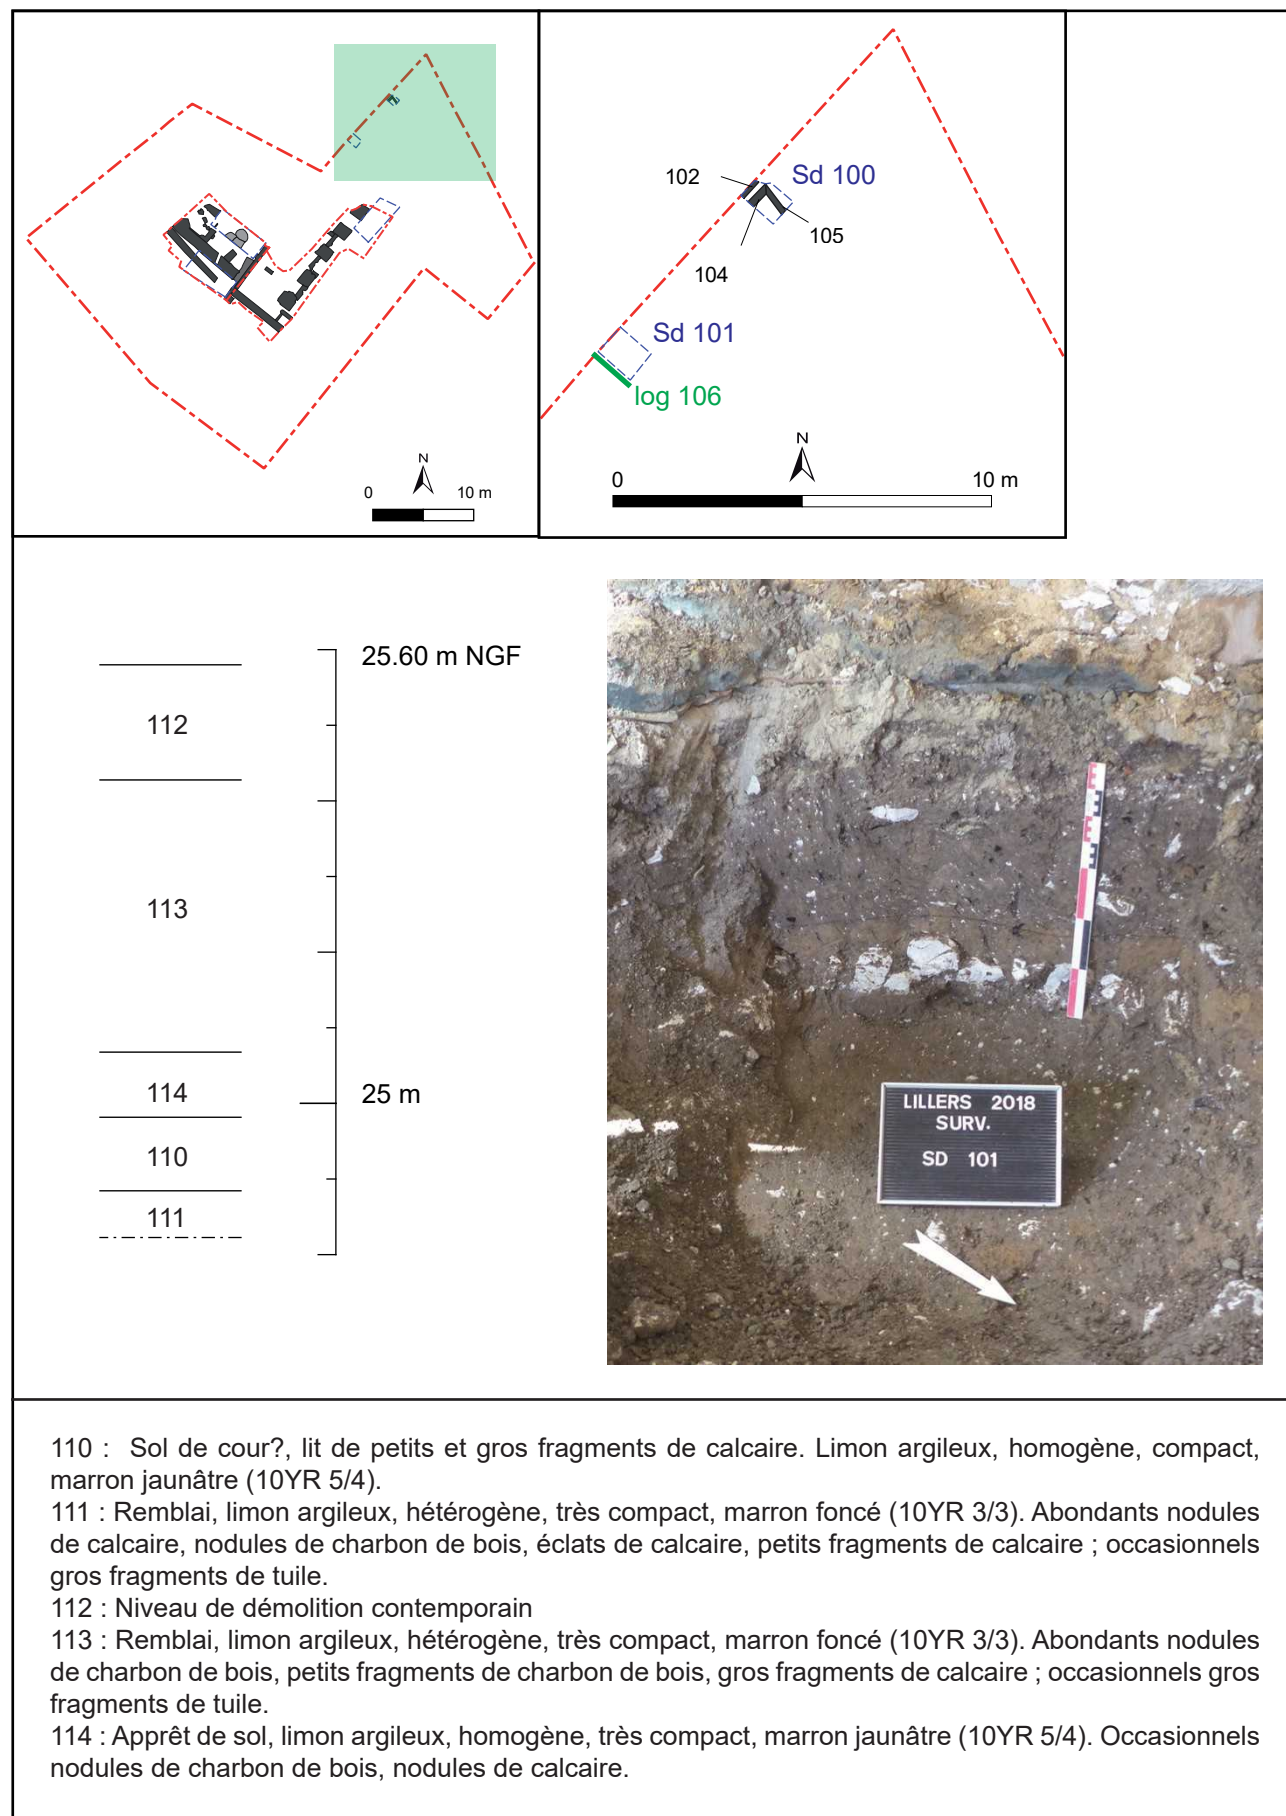
Fig. 63 : Lillers, place de l'Église, log stratigraphique dans le sondage 101, *relevé/DAO J.-M. Willot - DA, CD 62.*

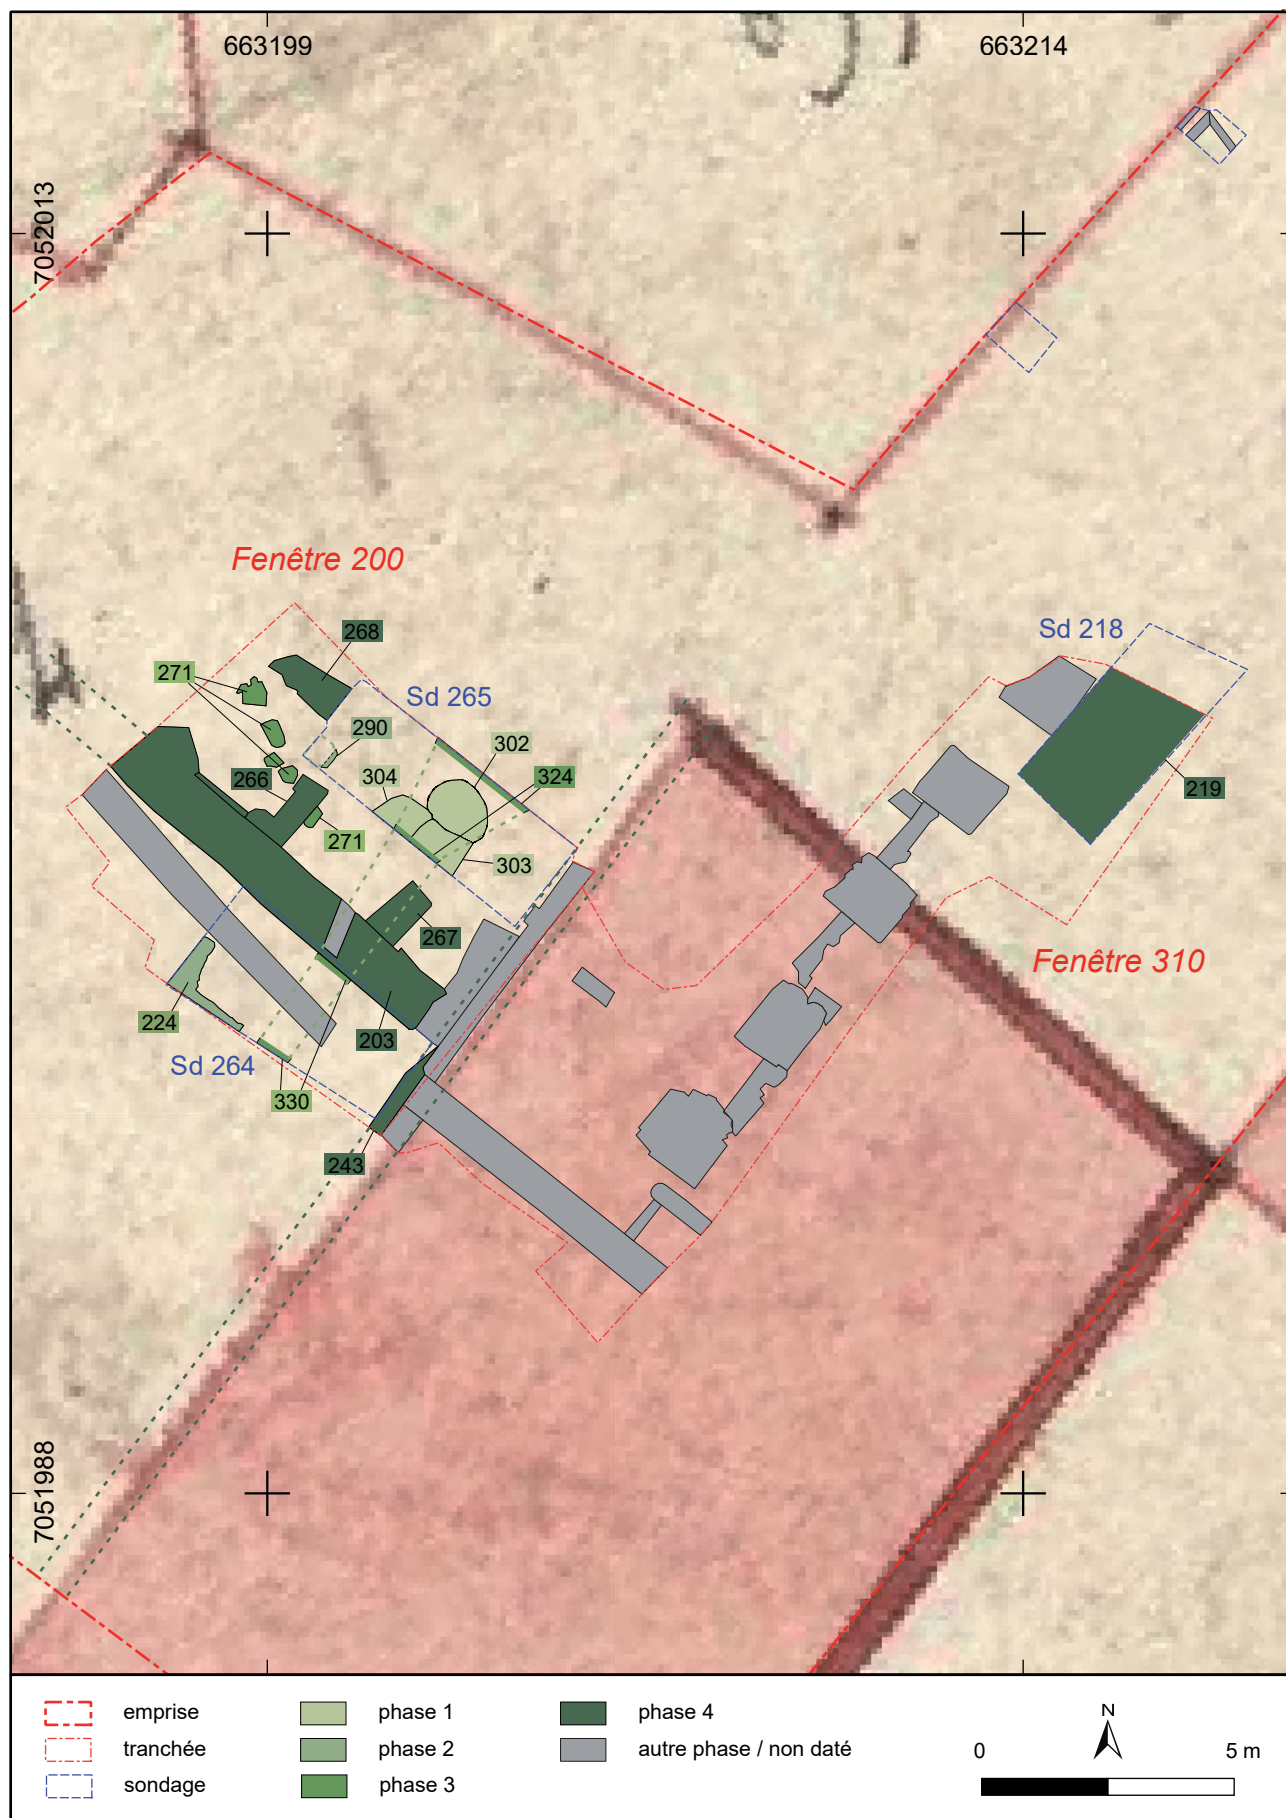
Fig. 64 : Lillers, place de l'Église, plan général des vestiges des phases 1 à 4 sur fond de plan tiré du cadastre napoléonien de 1810, O. Dewitte - DA, CD 62.

Six phases chronologiques, s'échelonnant du haut Moyen Âge à la période contemporaine, ont émergé de l'analyse des résultats du diagnostic, précédemment décrits (Fig. 64, p. 86 ; Fig. 65, p. 87).

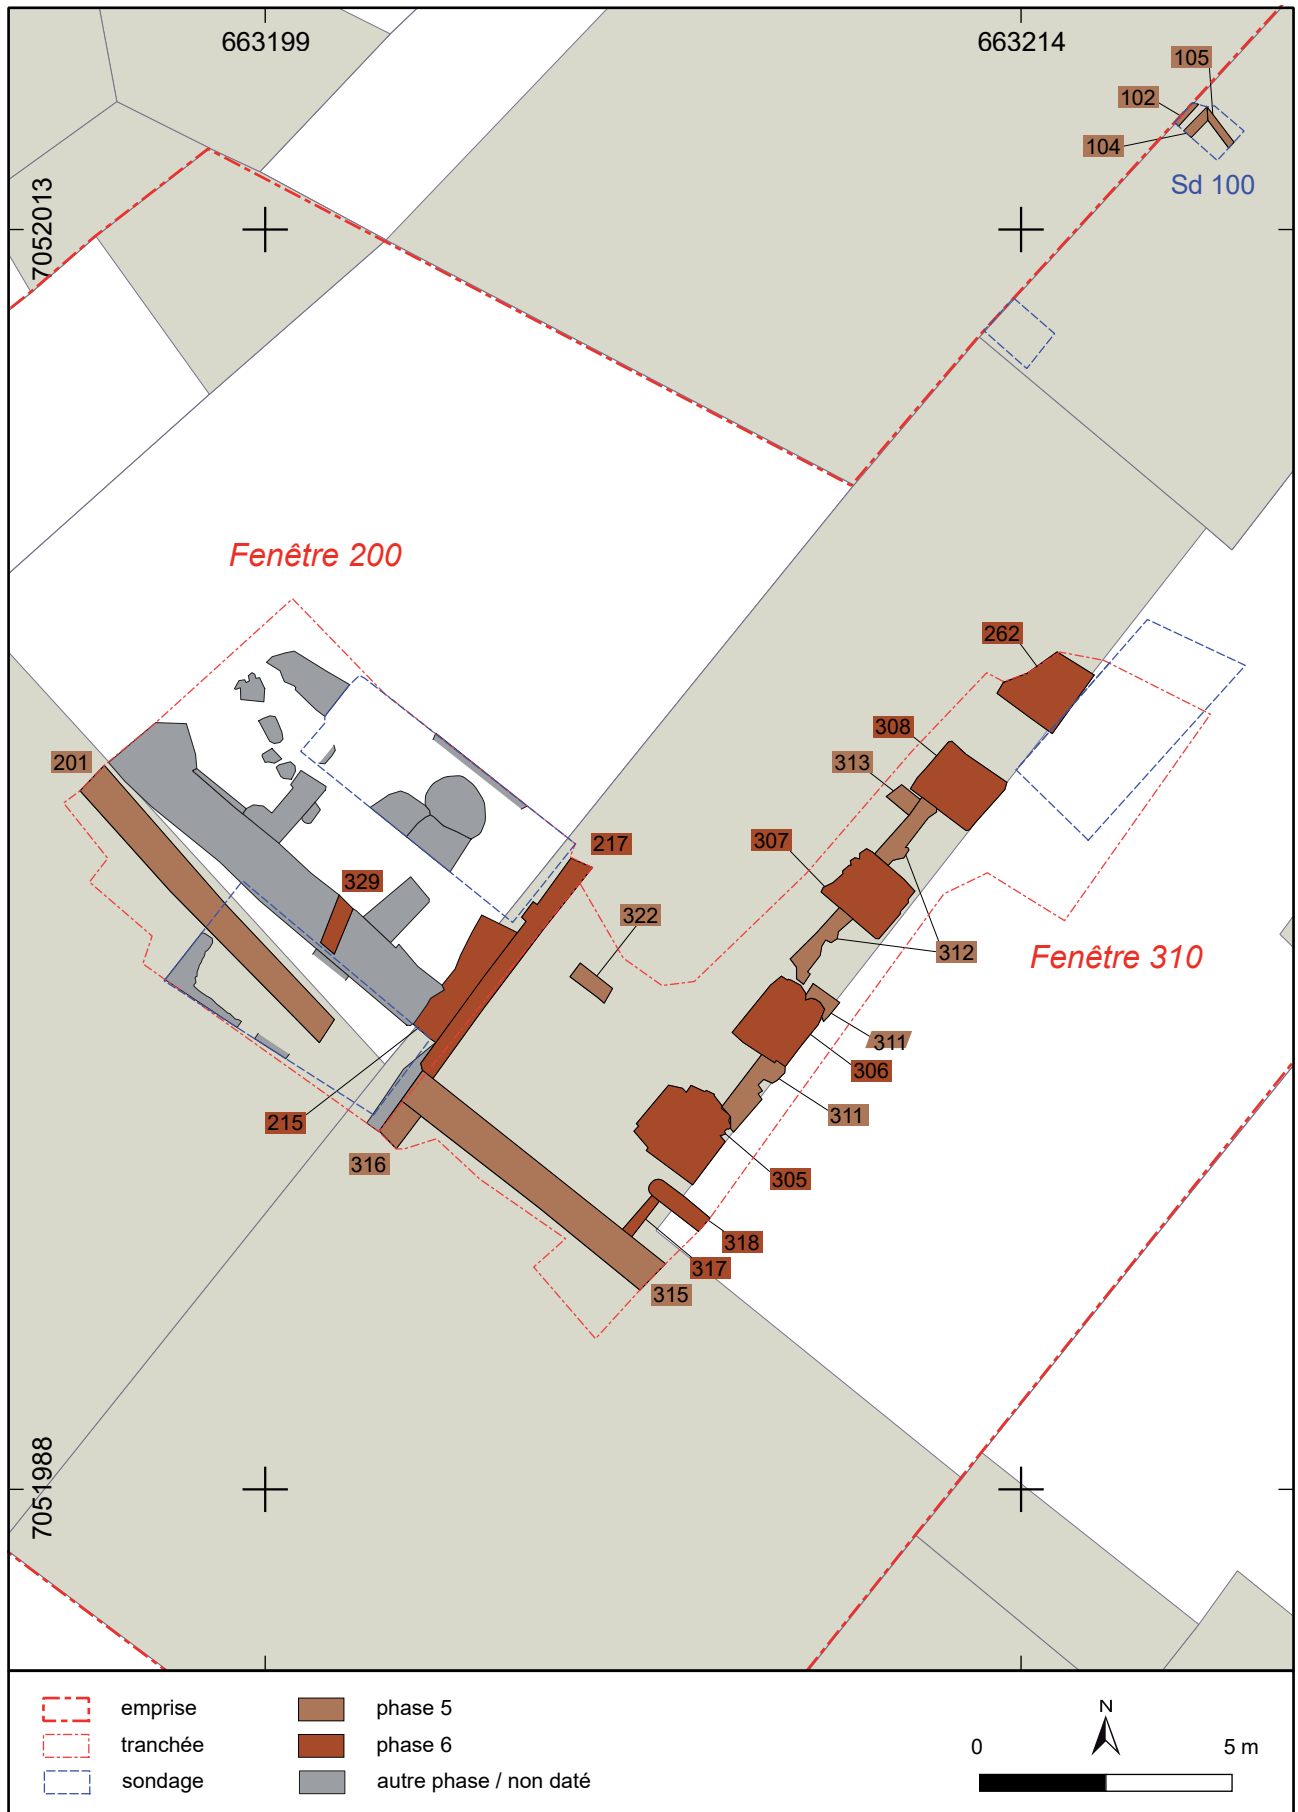
Fig. 65 : Lillers, place de l'Église, plan général des vestiges des phases 5 et 6 sur fond de plan tiré du cadastre contemporain avant les démolitions de 2018, O. Dewitte - DA, CD 62.

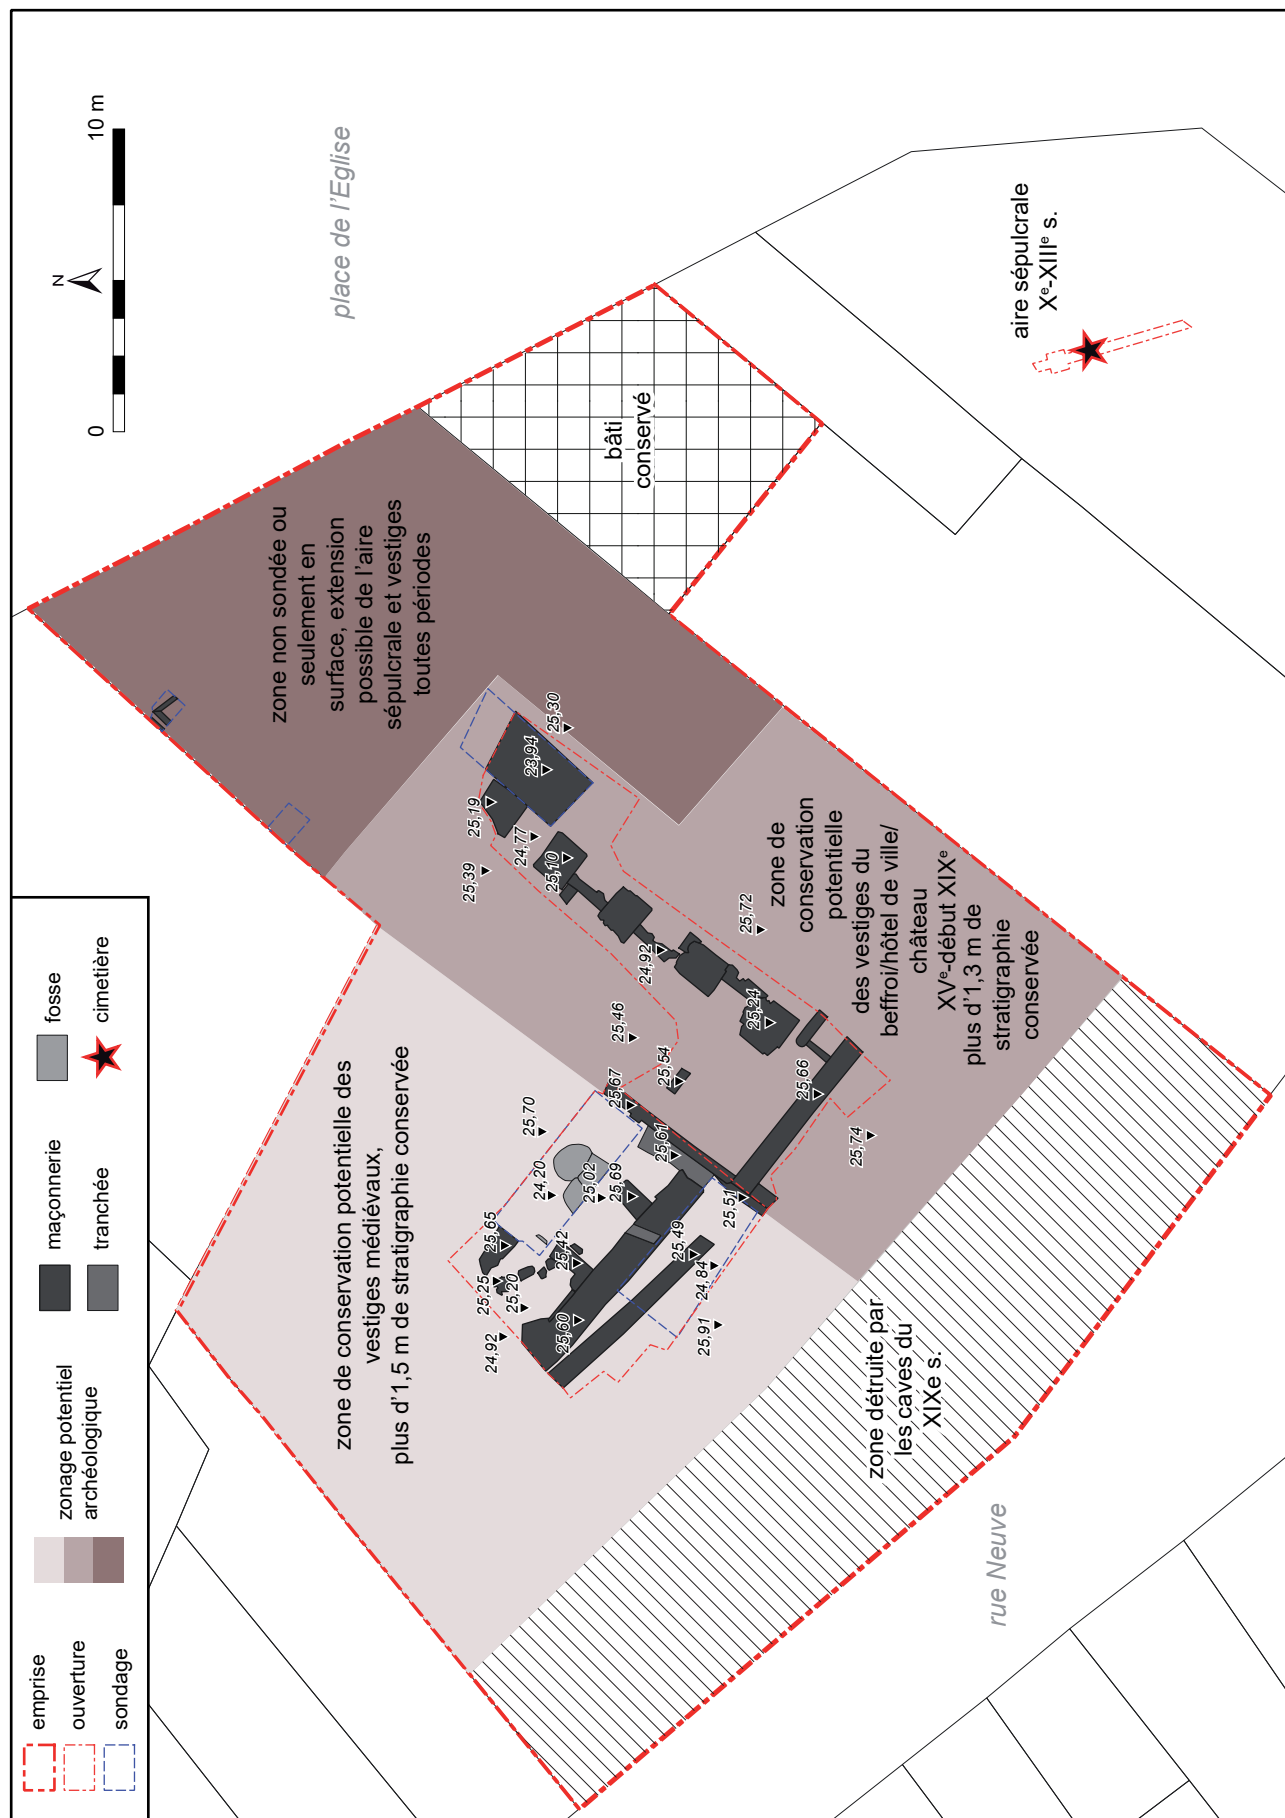
Fig. 66 : Lillers, place de l'Église, plan de synthèse, H. Agostini, O. Dewitte - DA, CD 62.
