HAUTS-DE-FRANCE  
**LISBOURG (PAS-DE-CALAIS)**  
«Rue du Prieuré»

RAPPORT FINAL D'OPÉRATION  
DIAGNOSTIC

N° INSEE 62 519  
Arrêté N° 2017/043  
Code Patriarche : 158397

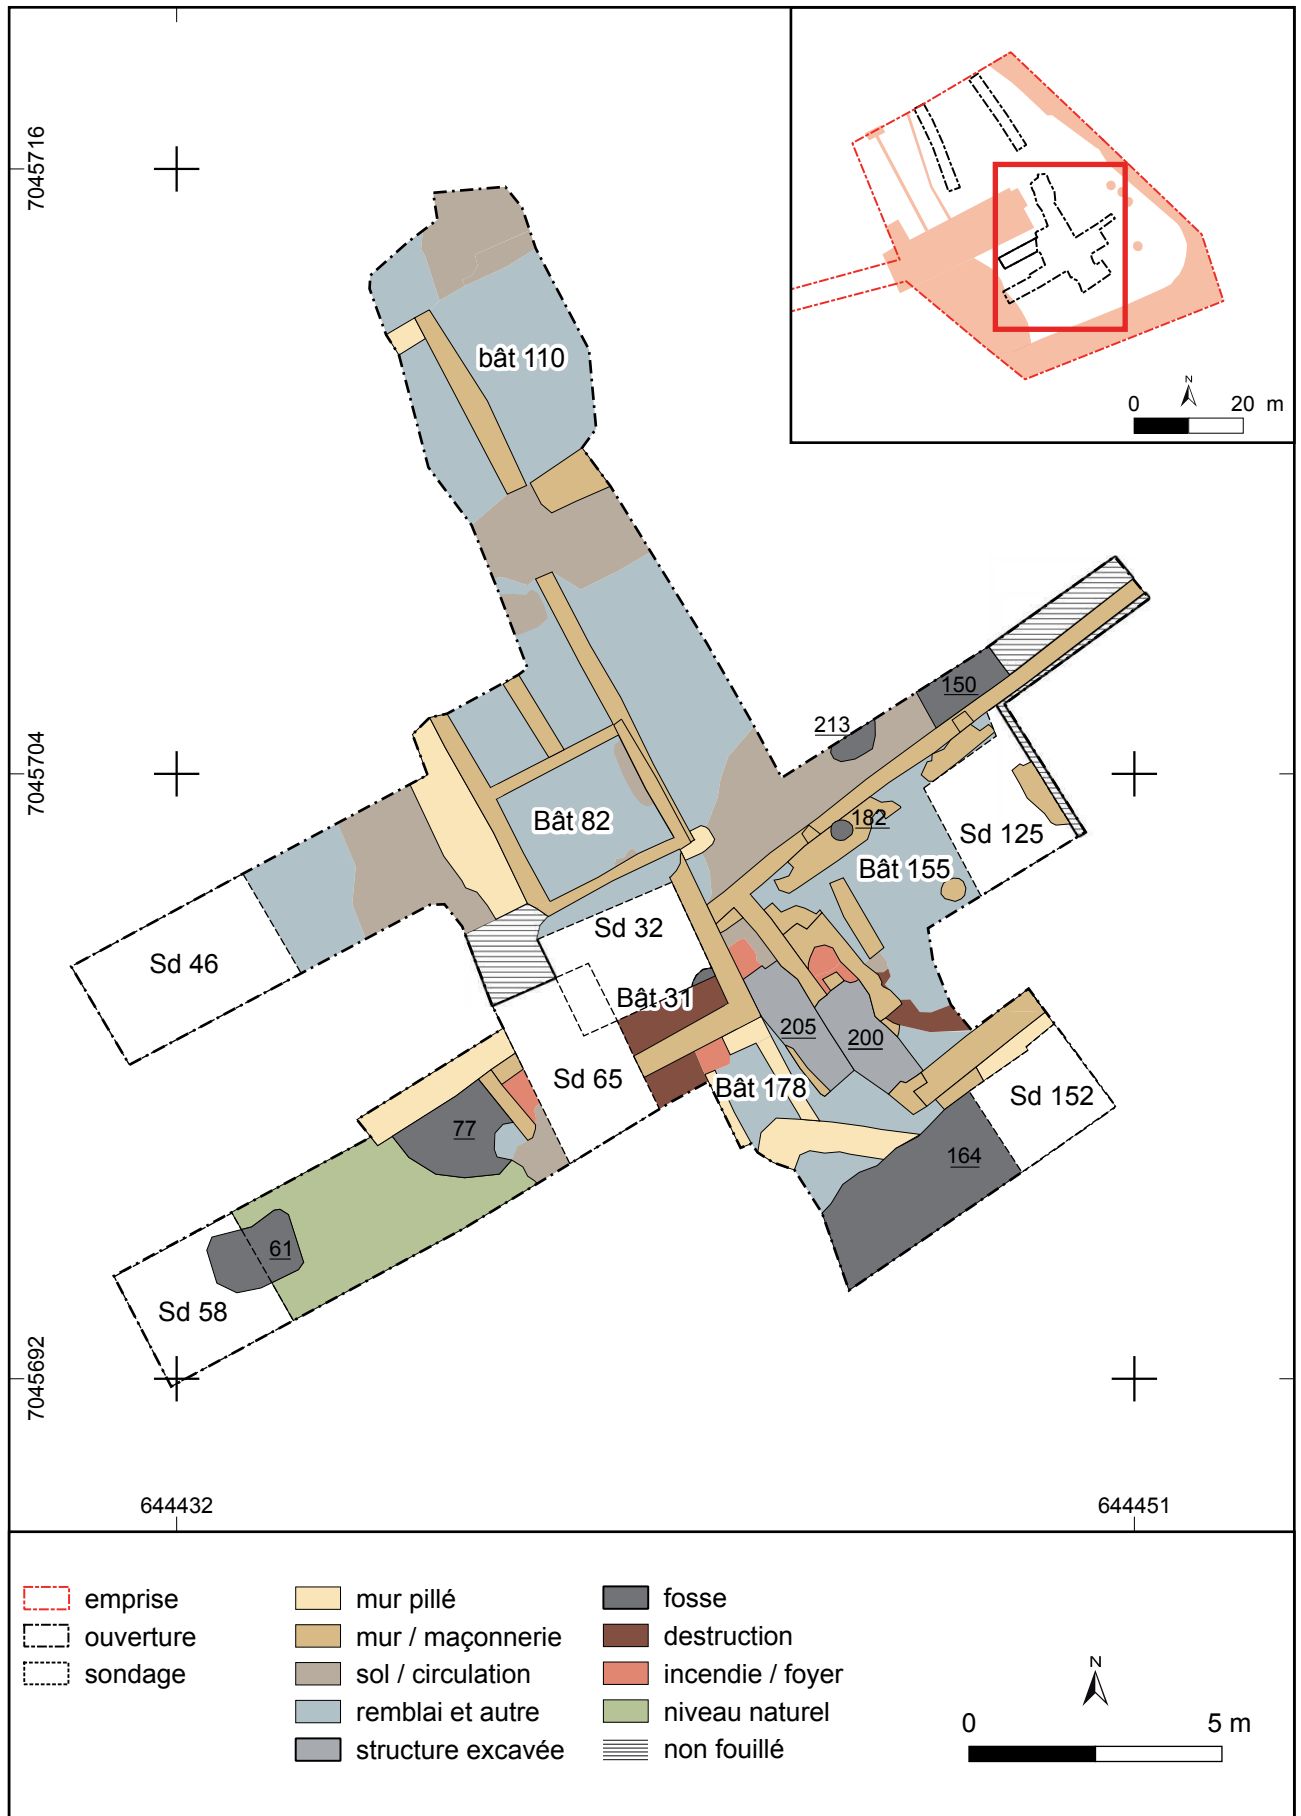
Fig. 16 : Lisbourg, Rue du Prieuré, plan général des résultats du diagnostic centré sur la zone sud au 1/150e, O. Dewitte - DA 62.

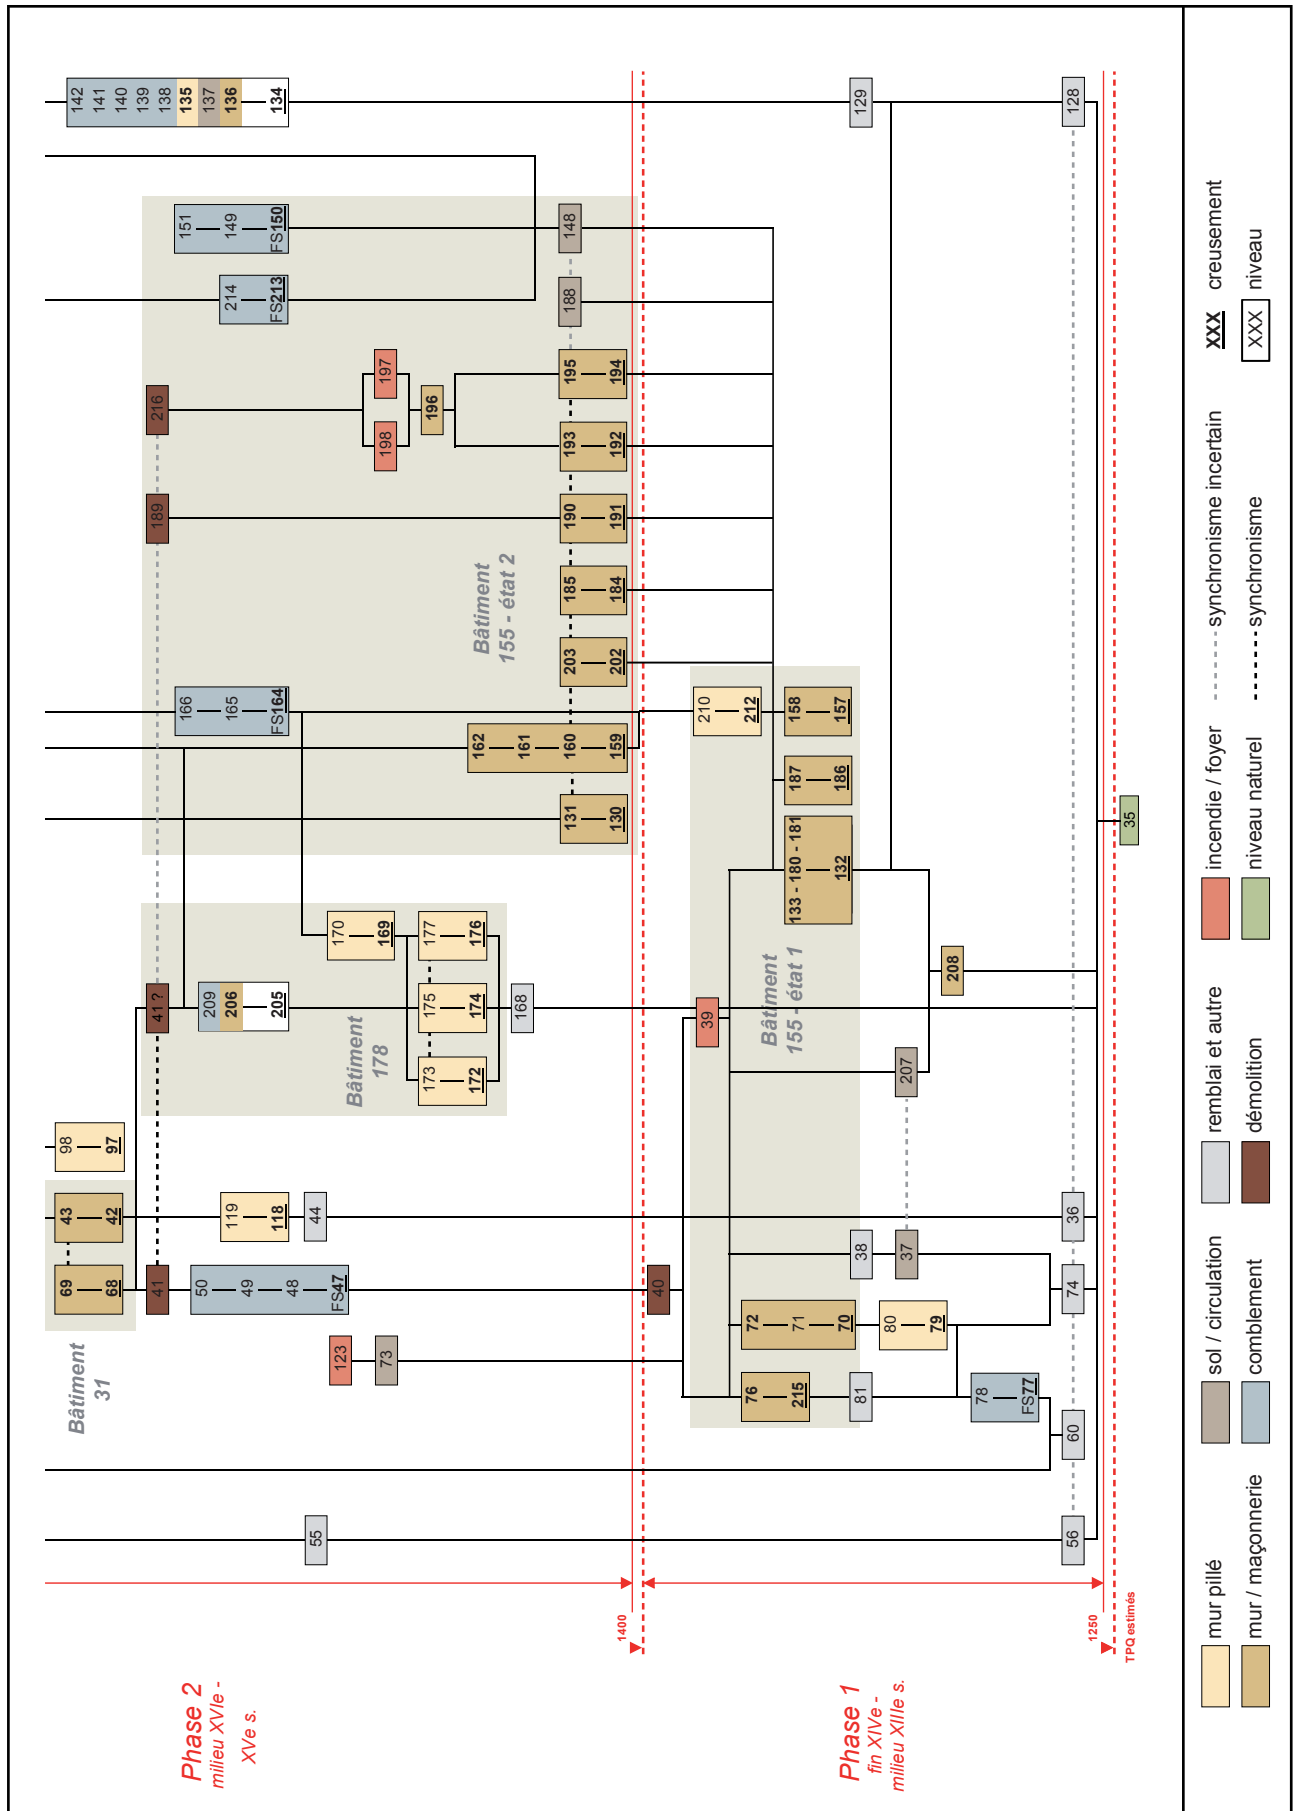
Fig. 17 : Lisbourg, Rue du Prieuré, diagramme stratigraphique synthétique des résultats du diagnostic, É. Panlouis - DA 62.

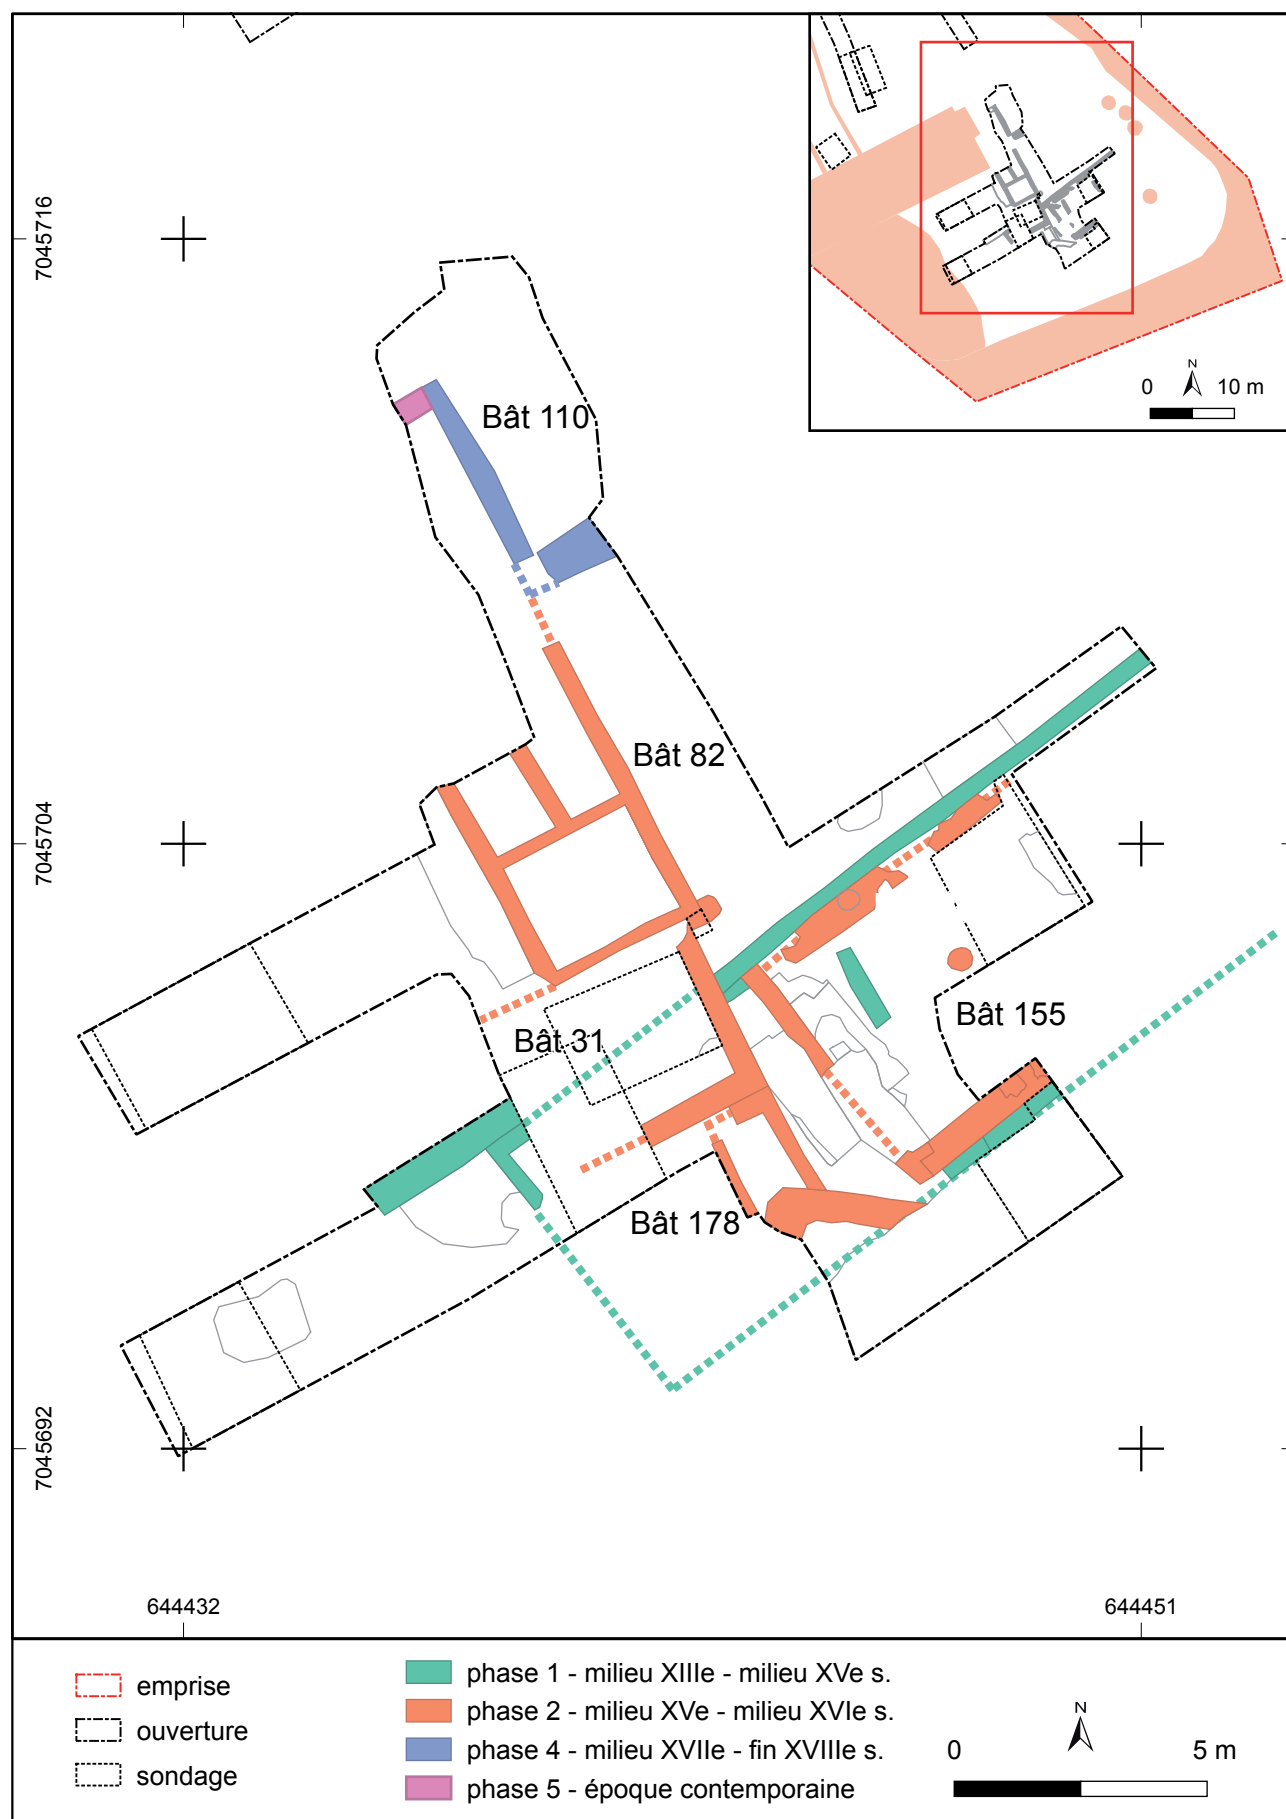
Fig. 18 : Lisbourg, Rue du Prieuré, plan phasé des ensembles bâtis de la zone sud au 1/150e, O. Dewitte - DA 62.

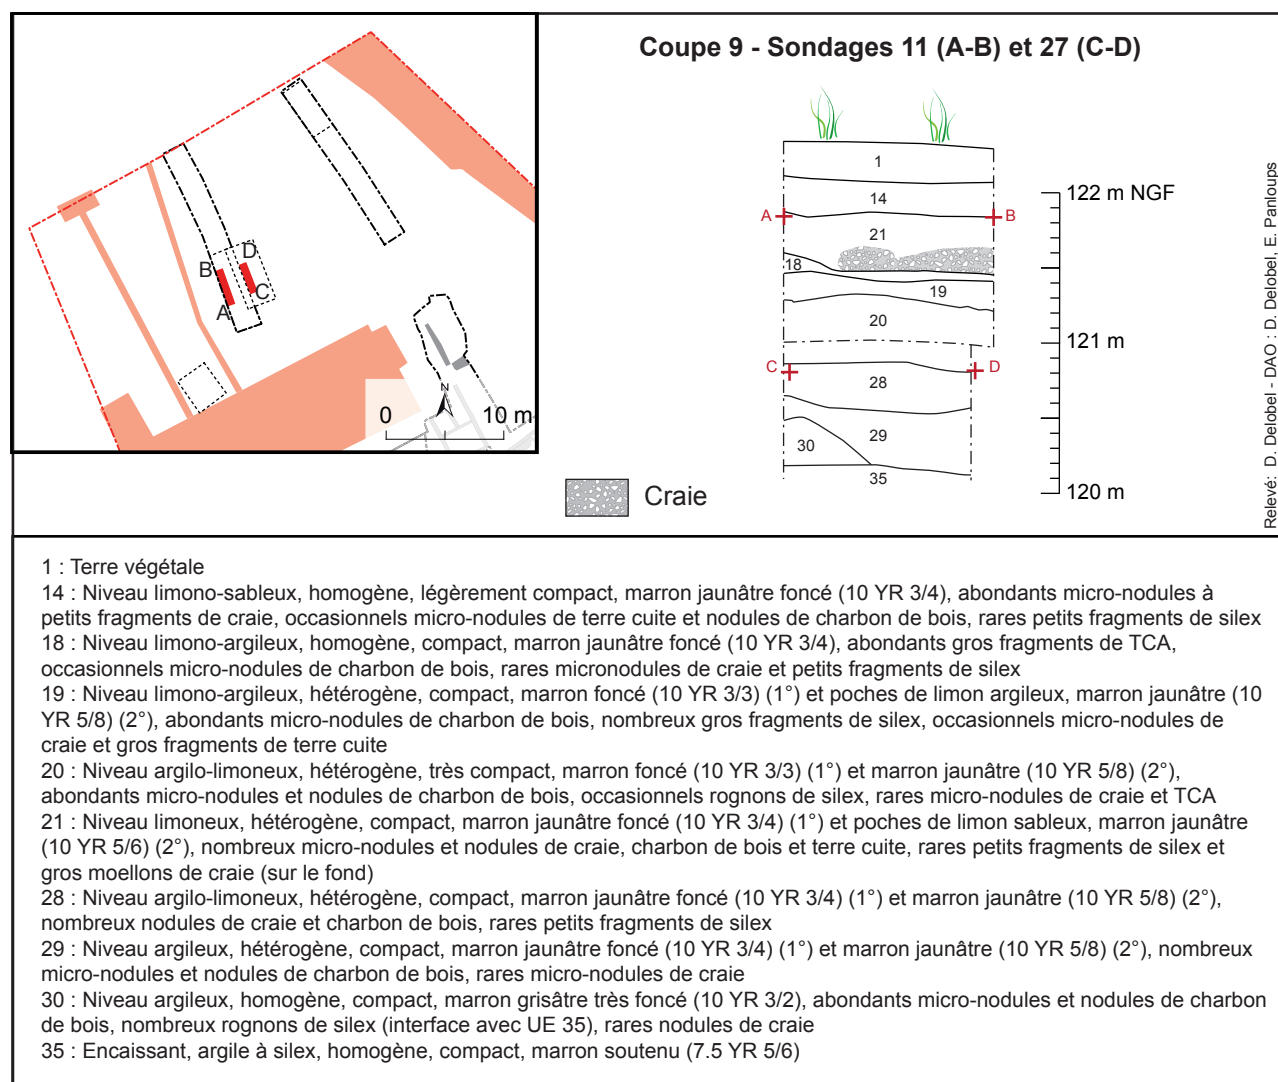
Fig. 23 : Lisbourg, Rue du Prieuré, coupe 9, sondages 11 et 27, dessin D. Delobel / DAO D. Delobel et E. Panloup. - DA 62

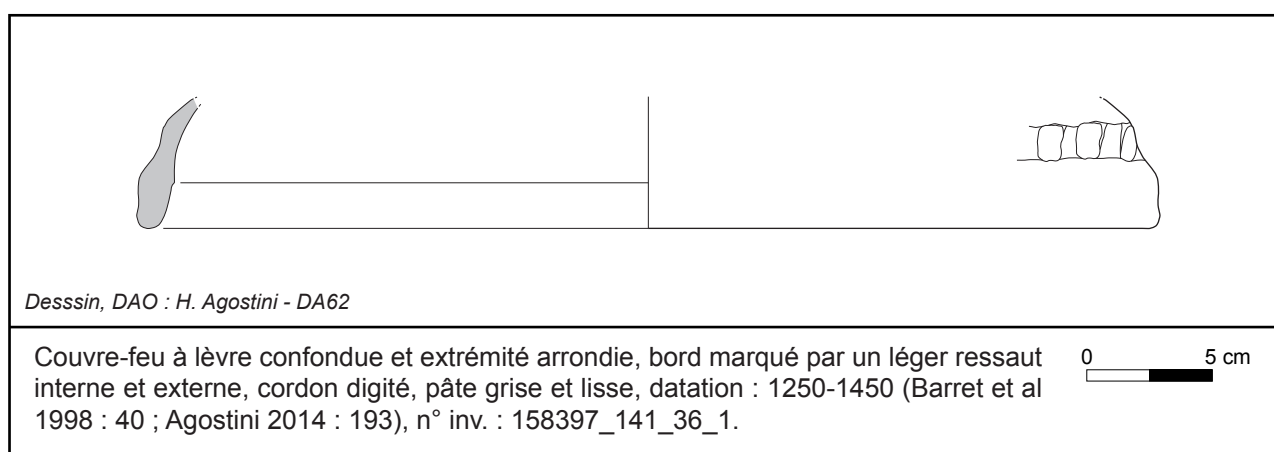
Fig. 25 : Lisbourg, Rue du Prieuré, céramique du remblai 36, dessin et DAO H. Agostini - DA 62

Une séquence de remblai, observée à plusieurs endroits de la moitié sud de l'emprise (sondages 46, 58, 65, 32 et 104), marque les premières traces d'occupation anthropique du site. Ces niveaux, 56, 60, 74, 36 ou 128, sont limono-argileux, marron jaunâtre foncé (10YR 3/6). Ils livrent de nombreux rognons de silex, des inclusions charbonneuses, de craie et de terre cuite. Les éléments de datations se limitent à un bord de couvre-feu en pâte grise retrouvé dans le remblai 36 (SD 32, 65 et 104) (Fig. 29) et daté entre 1250 et 1400 (Fig. 25).

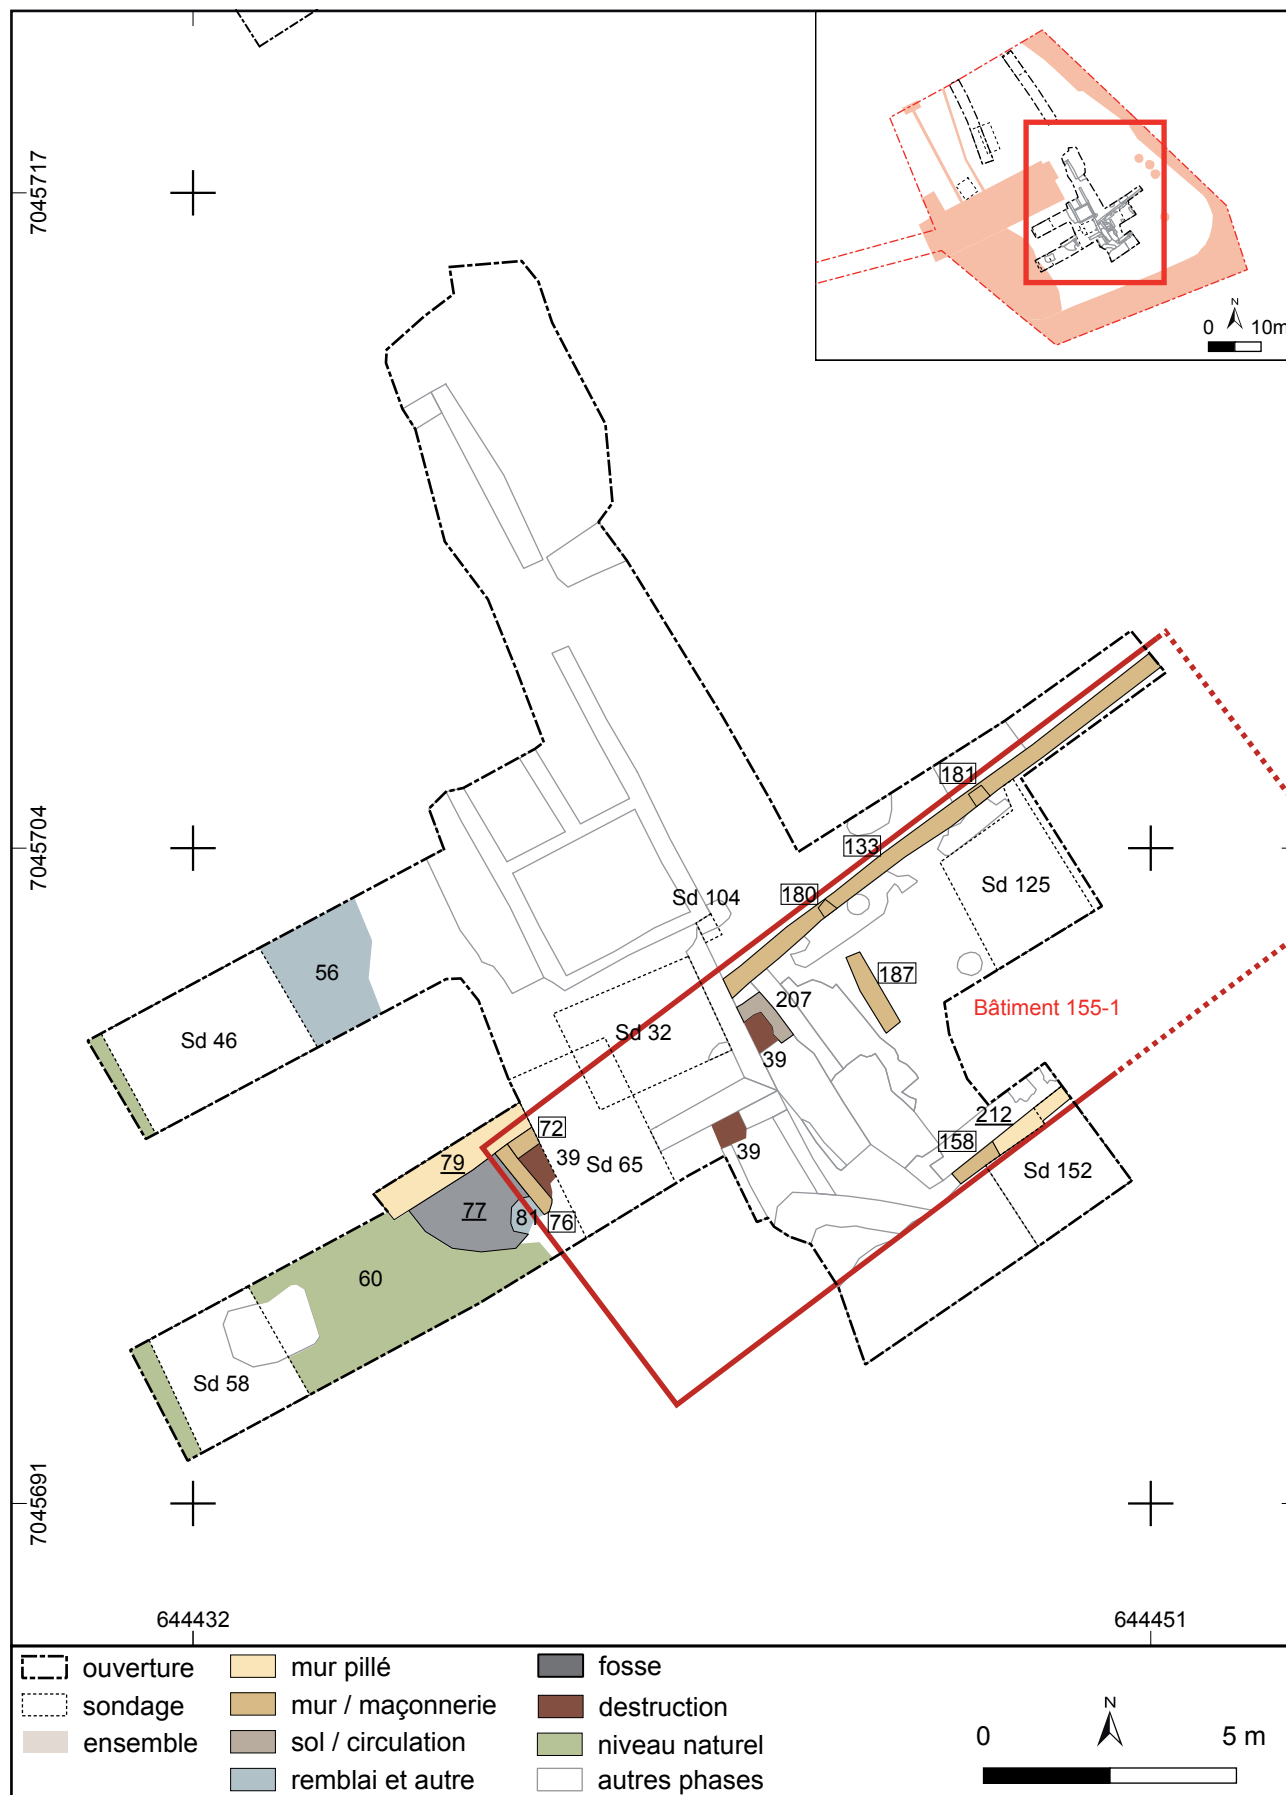
Fig. 27 : Lisbourg, Rue du Prieuré, plan général des vestiges de la Phase 1 au 1/150e, O. Dewitte - DA 62.

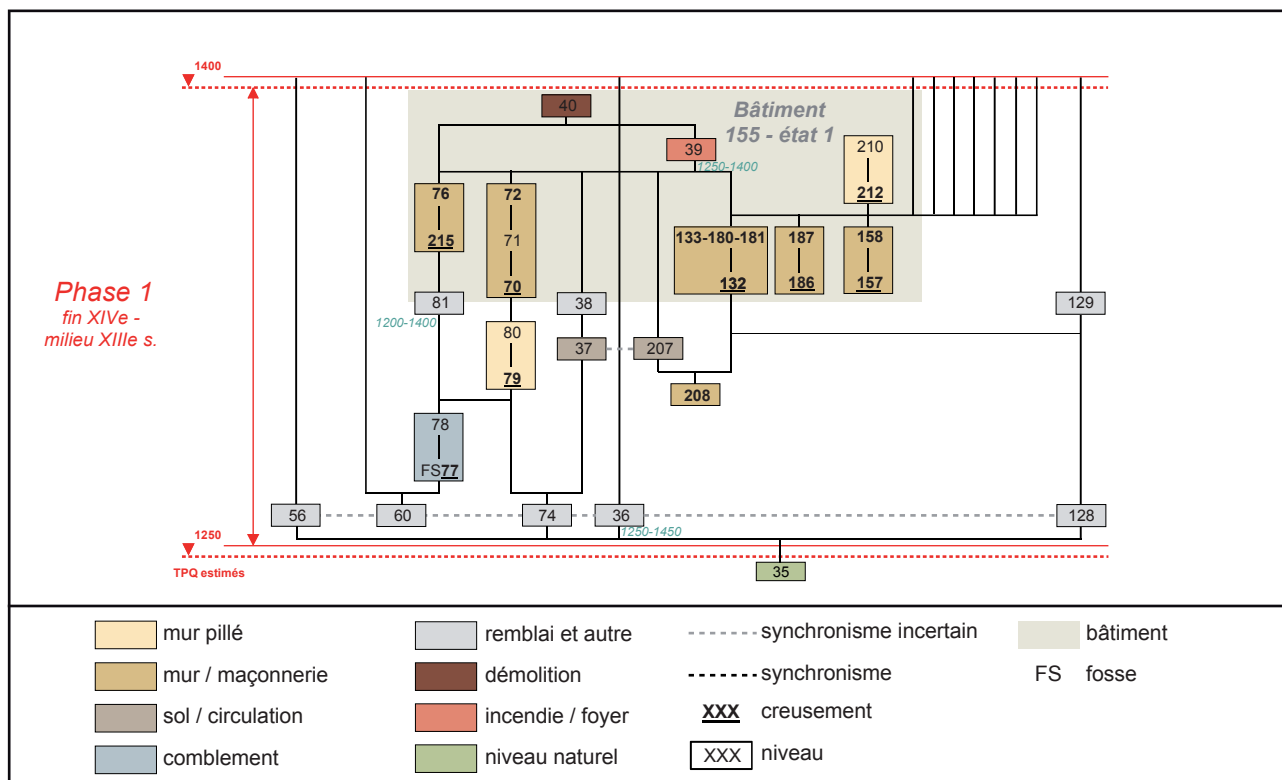
Fig. 28 : Lisbourg, Rue du Prieuré, diagramme stratigraphique de la phase 1, E. Panloup - DA 62

La tranchée de pillage 79 est elle-même recoupée par le mur 72, suggérant l'existence de structures bâties avant la construction du bâtiment 155 (Fig. 28 et Fig. 29). Cette hypothèse est renforcée par la présence d'une maçonnerie 208, antérieure au mur 133 du bâtiment 155.

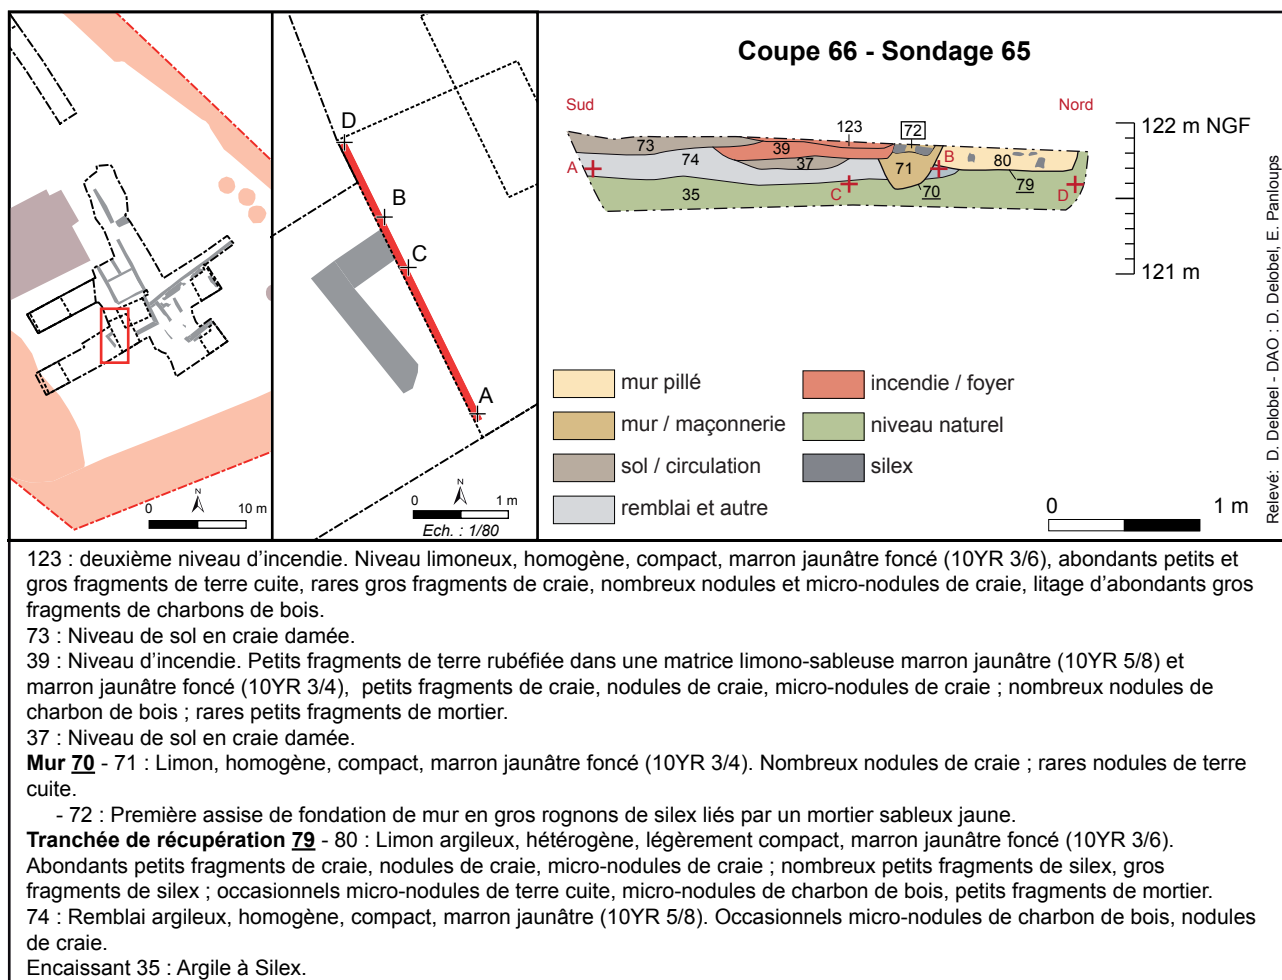
Fig. 29 : Lisbourg, Rue du Prieuré, coupe 66, sondage 65, dessin D. Delobel / DAO D. Delobel et E. Panloup. - DA 62

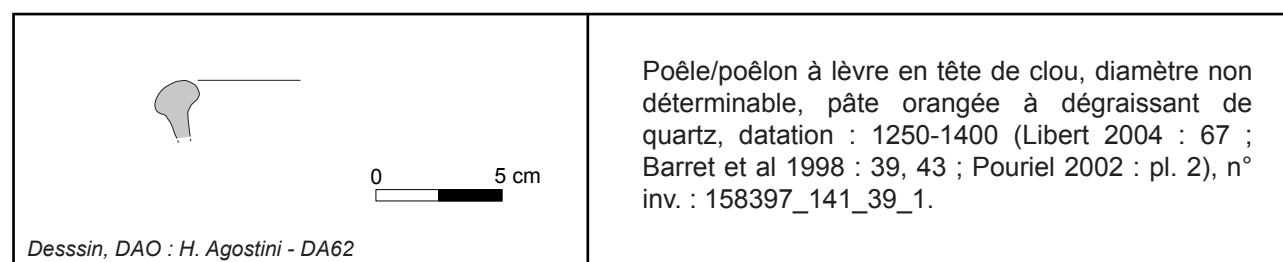
Fig. 30 : Lisbourg, Rue du Prieuré, céramique du niveau d'incendie 39, dessin et DAO H. Agostini - DA 62

La largeur des tranchées de fondation des murs du bâtiment 155-1 est comprise entre 0,35 m et 0,40 m. Les murs sont conservés sur une seule assise de fondation de rognons de silex et de blocs calcaires liés par un mortier sableux jaune (10YR 7/4 à 10YR 7/6). La fondation de la possible cloison interne 187 met également en oeuvre des rognons de silex, mais sans utilisation de mortier. Le niveau d'incendie 39 scelle cette première phase d'occupation, accompagnée d'une récupération partielle du mur 158 (tranchée de pillage 212) (Fig. 20). Le niveau 39 a livré une anse de pichet en pâte rouge avec un épais engobe blanc et un bord de poêlon en pâte orangée attribué entre la deuxième moitié du XIII<sup>e</sup> siècle et la fin du XIV<sup>e</sup> siècle (Fig. 30).

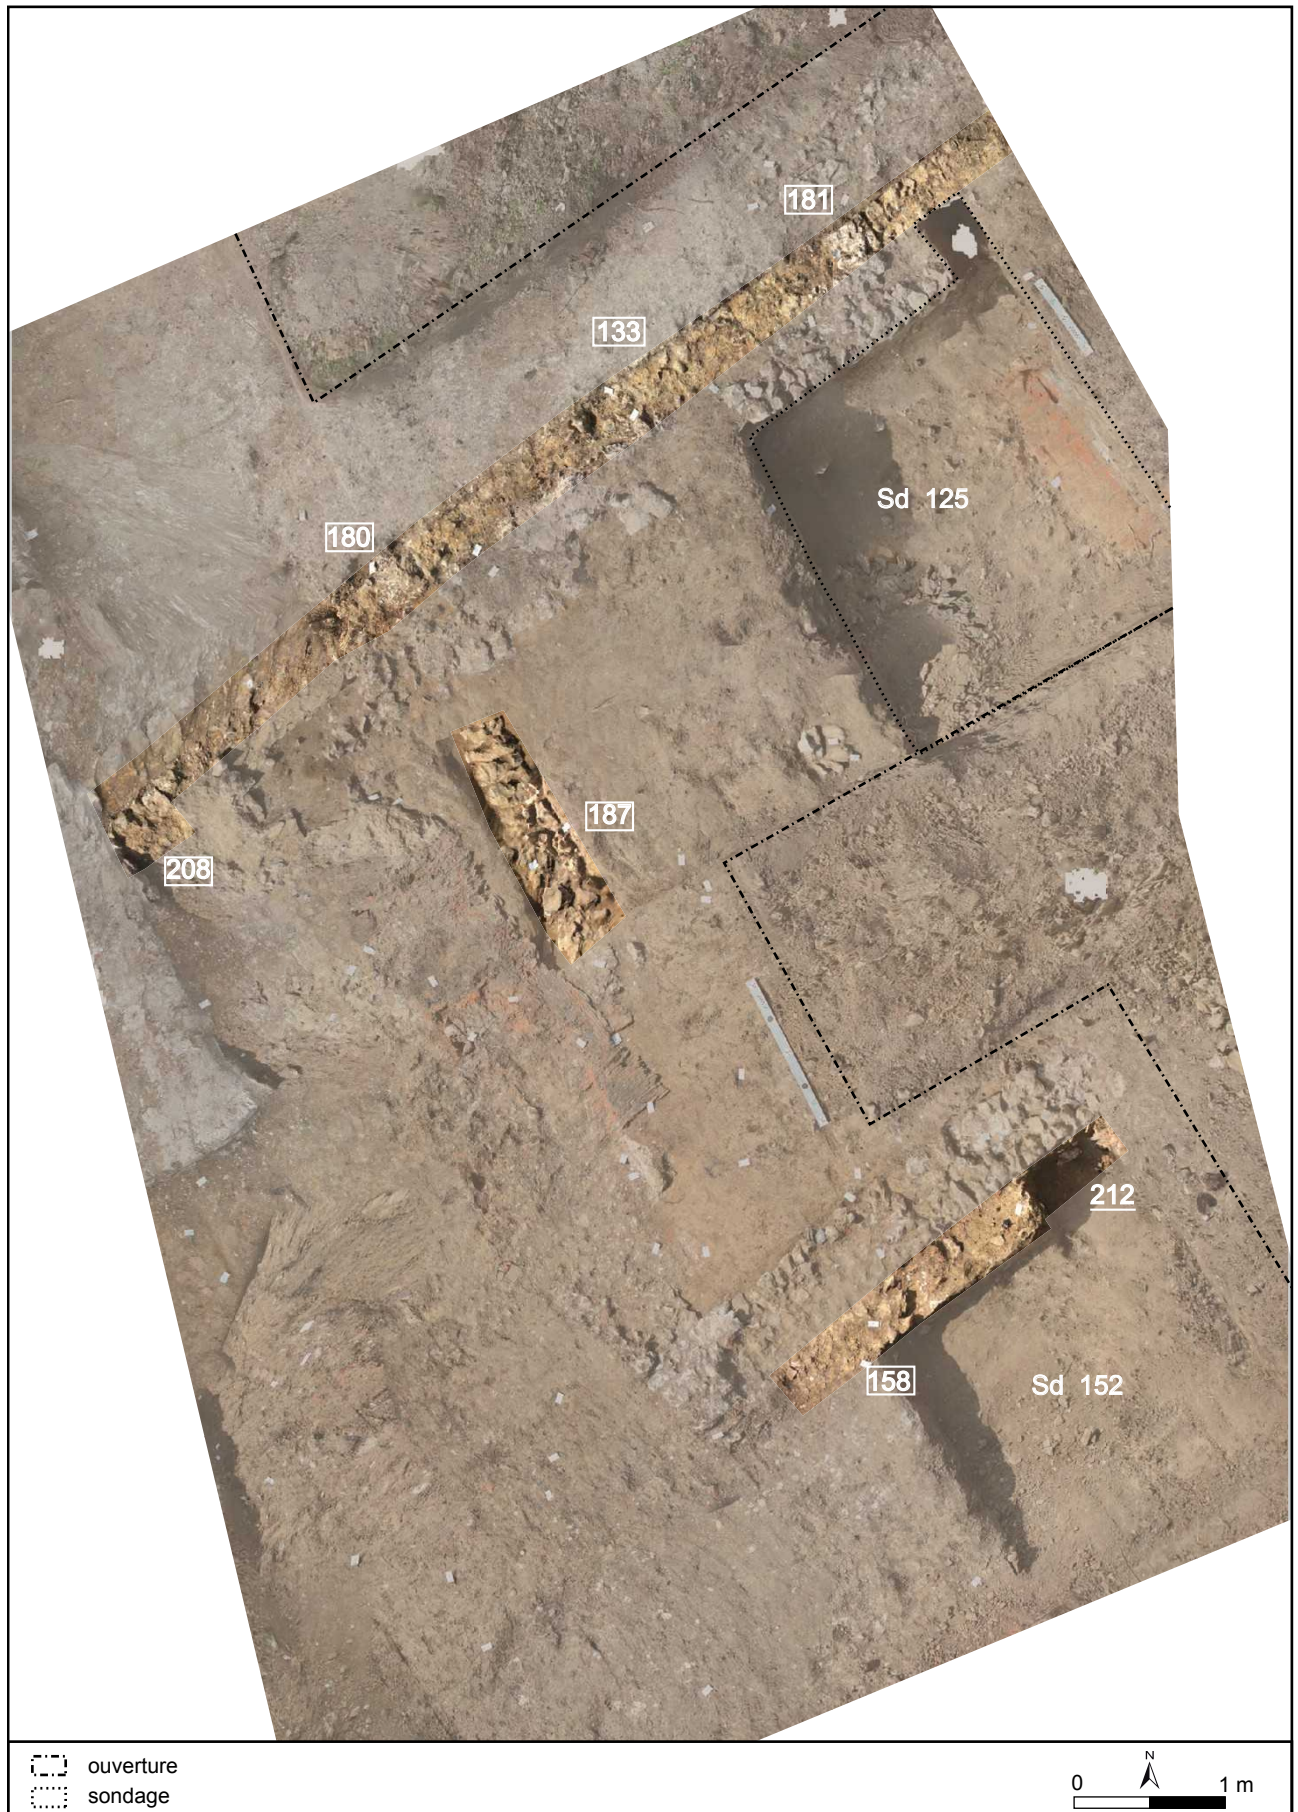
Fig. 31 : Lisbourg, Rue du Prieuré, orthophotoplan du bâtiment 155-1 au 1/50e, O. Dewitte - DA 62.

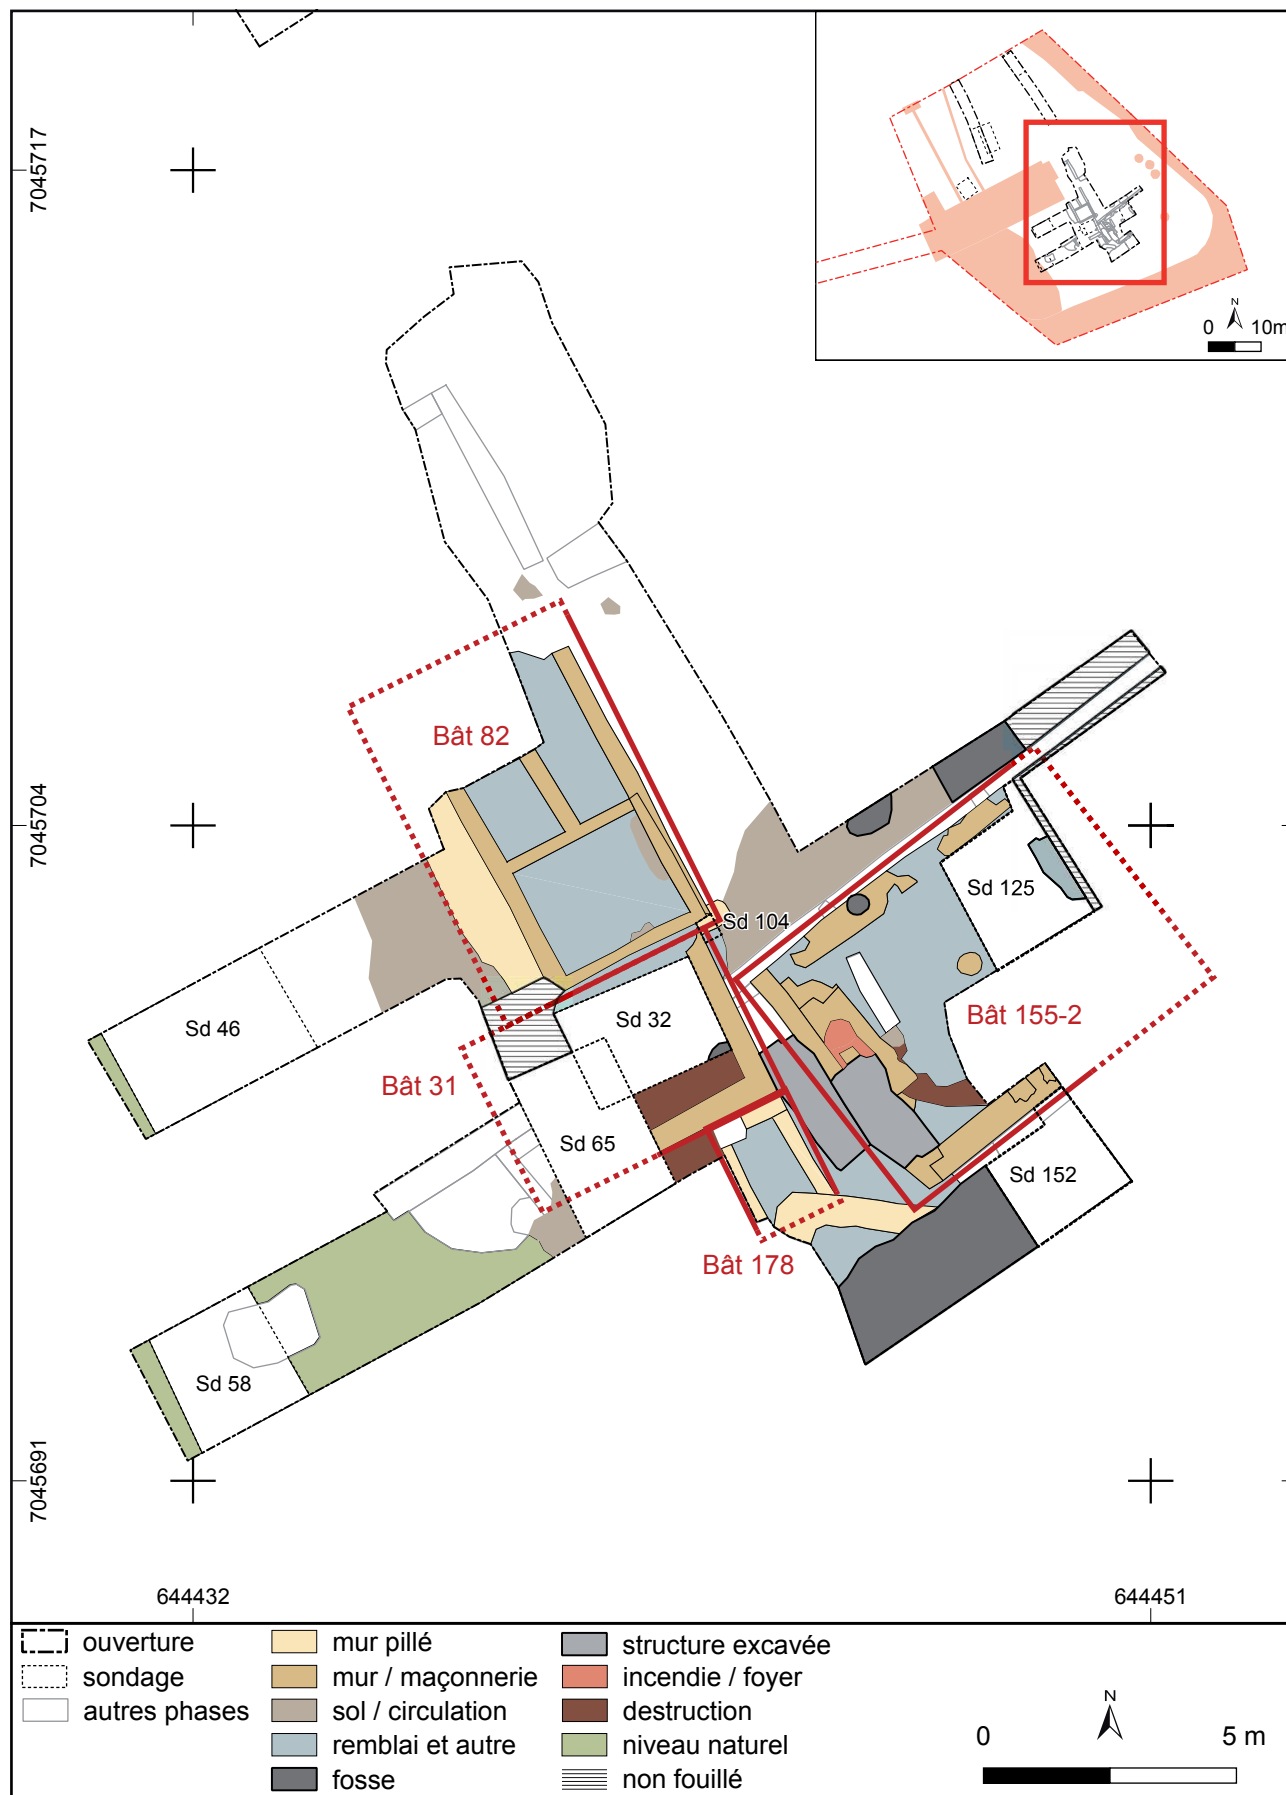
Fig. 32 : Lisbourg, Rue du Prieuré, plan général des vestiges de la Phase 2 au 1/150e, O. Dewitte - DA 62.

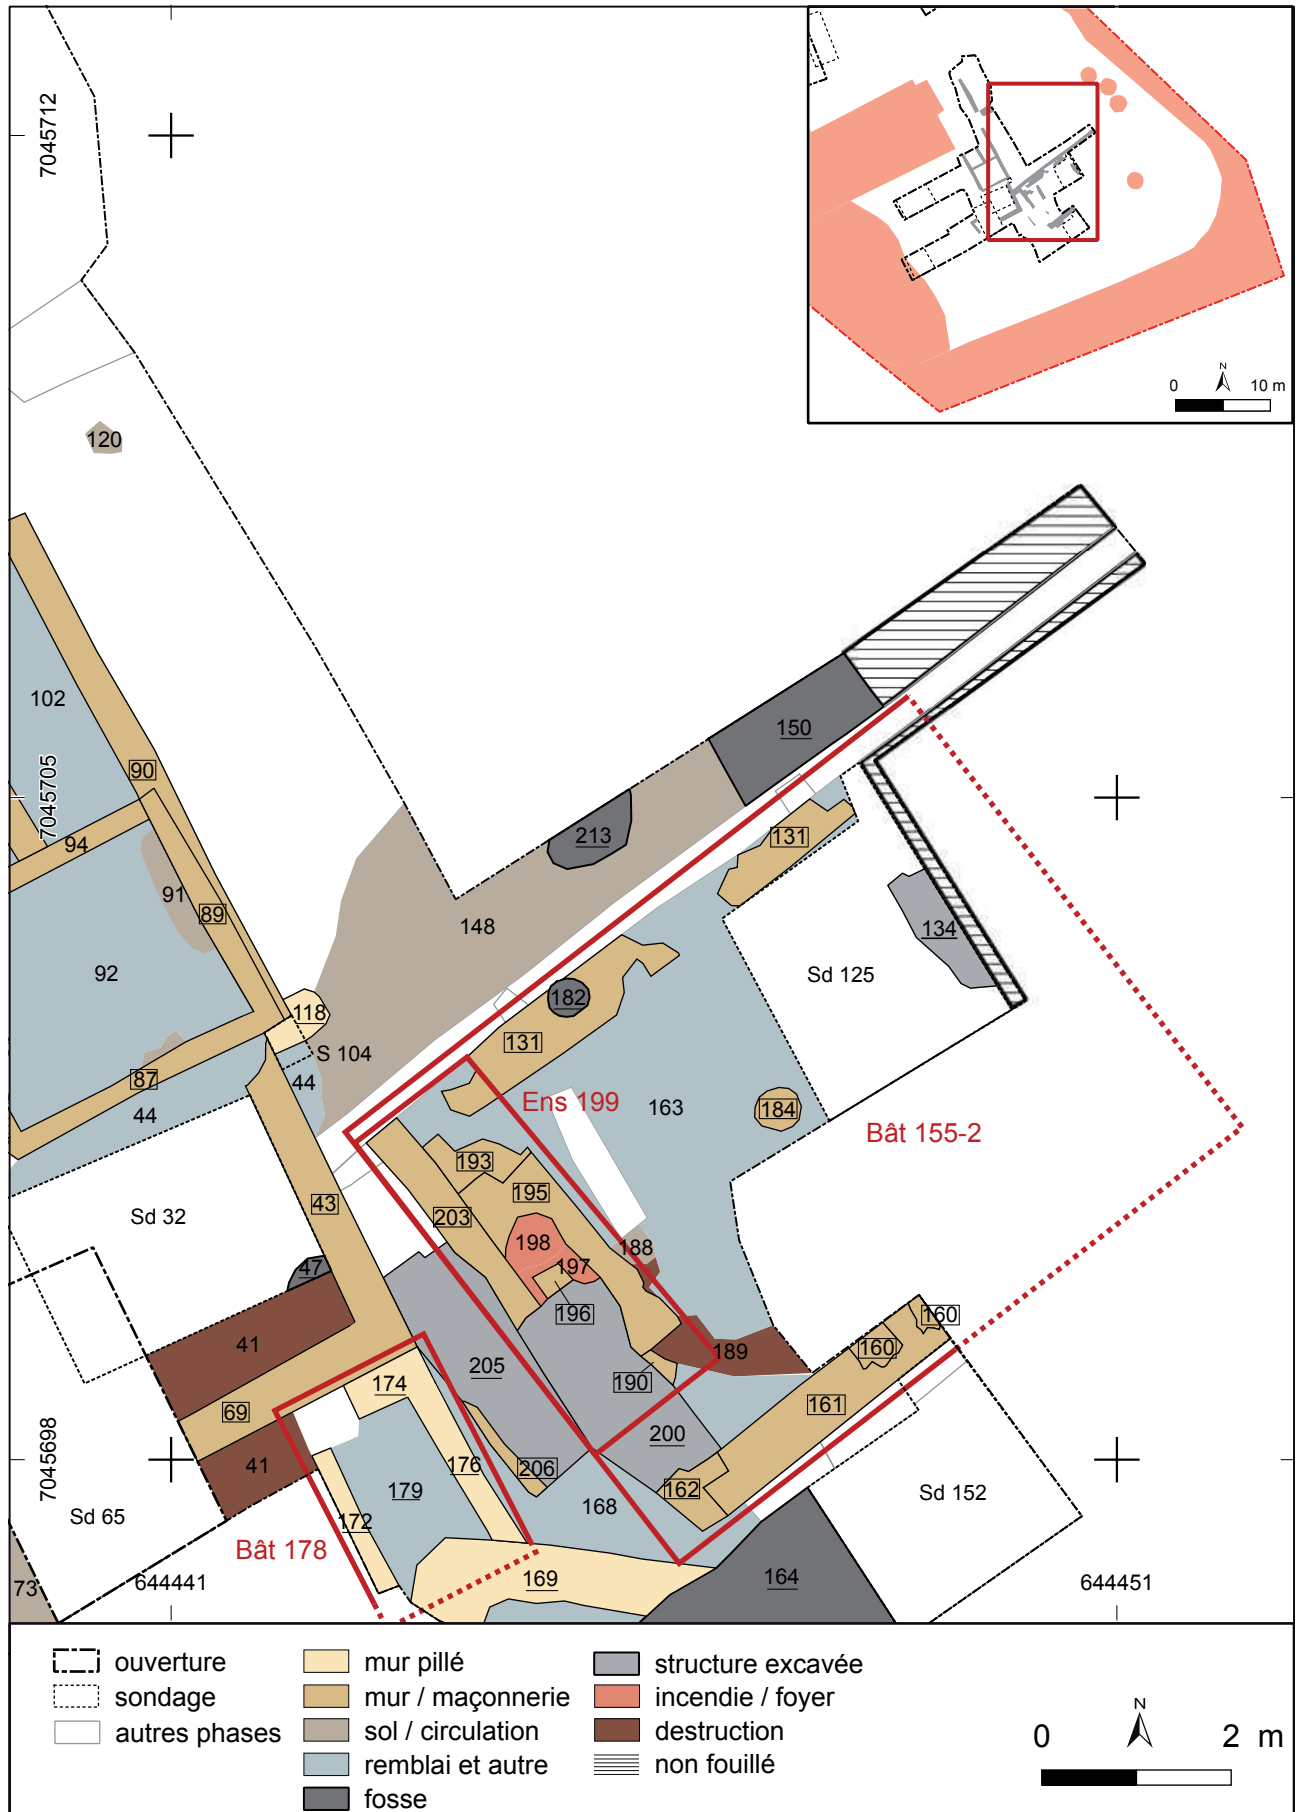
Fig. 34 : Lisbourg, Rue du Prieuré, plan de détail des ensembles 155-2 et 178 au 1/80e, O. Dewitte - DA 62.

D'autres structures en creux ont été mises au jour mais n'ont pas été testées, et notamment deux autres structures excavées de type cellier (= 205 et 200) (Fig. 34). La structure 205 semble recouper très partiellement l'ensemble 178 au niveau de l'angle nord du bâtiment entre les tranchées de récupération 174 et 176 (Fig. 46). Son comblement terminal 209 a livré 5 tessons de panse potentiellement attribuables au bas Moyen Âge.

La tranchée de récupération 118 n'a été appréhendée qu'en coupe également (= SD 104 ; Fig. 34, Fig. 51 et Fig. 50 ). Elle recoupe le remblai 44 livrant un tessan en pâte rouge à glaçure vert-olive et un bord de pichet en bandeau à pâte rouge attribuable entre 1450 et 1550. Elle est surmontée par le mur 43 de l'ensemble 31.
