HAUTS-DE-FRANCE  
**LISBOURG (PAS-DE-CALAIS)**  
«Rue du Prieuré»

RAPPORT FINAL D'OPÉRATION  
DIAGNOSTIC

N° INSEE 62 519  
Arrêté N° 2017/043  
Code Patriarche : 158397

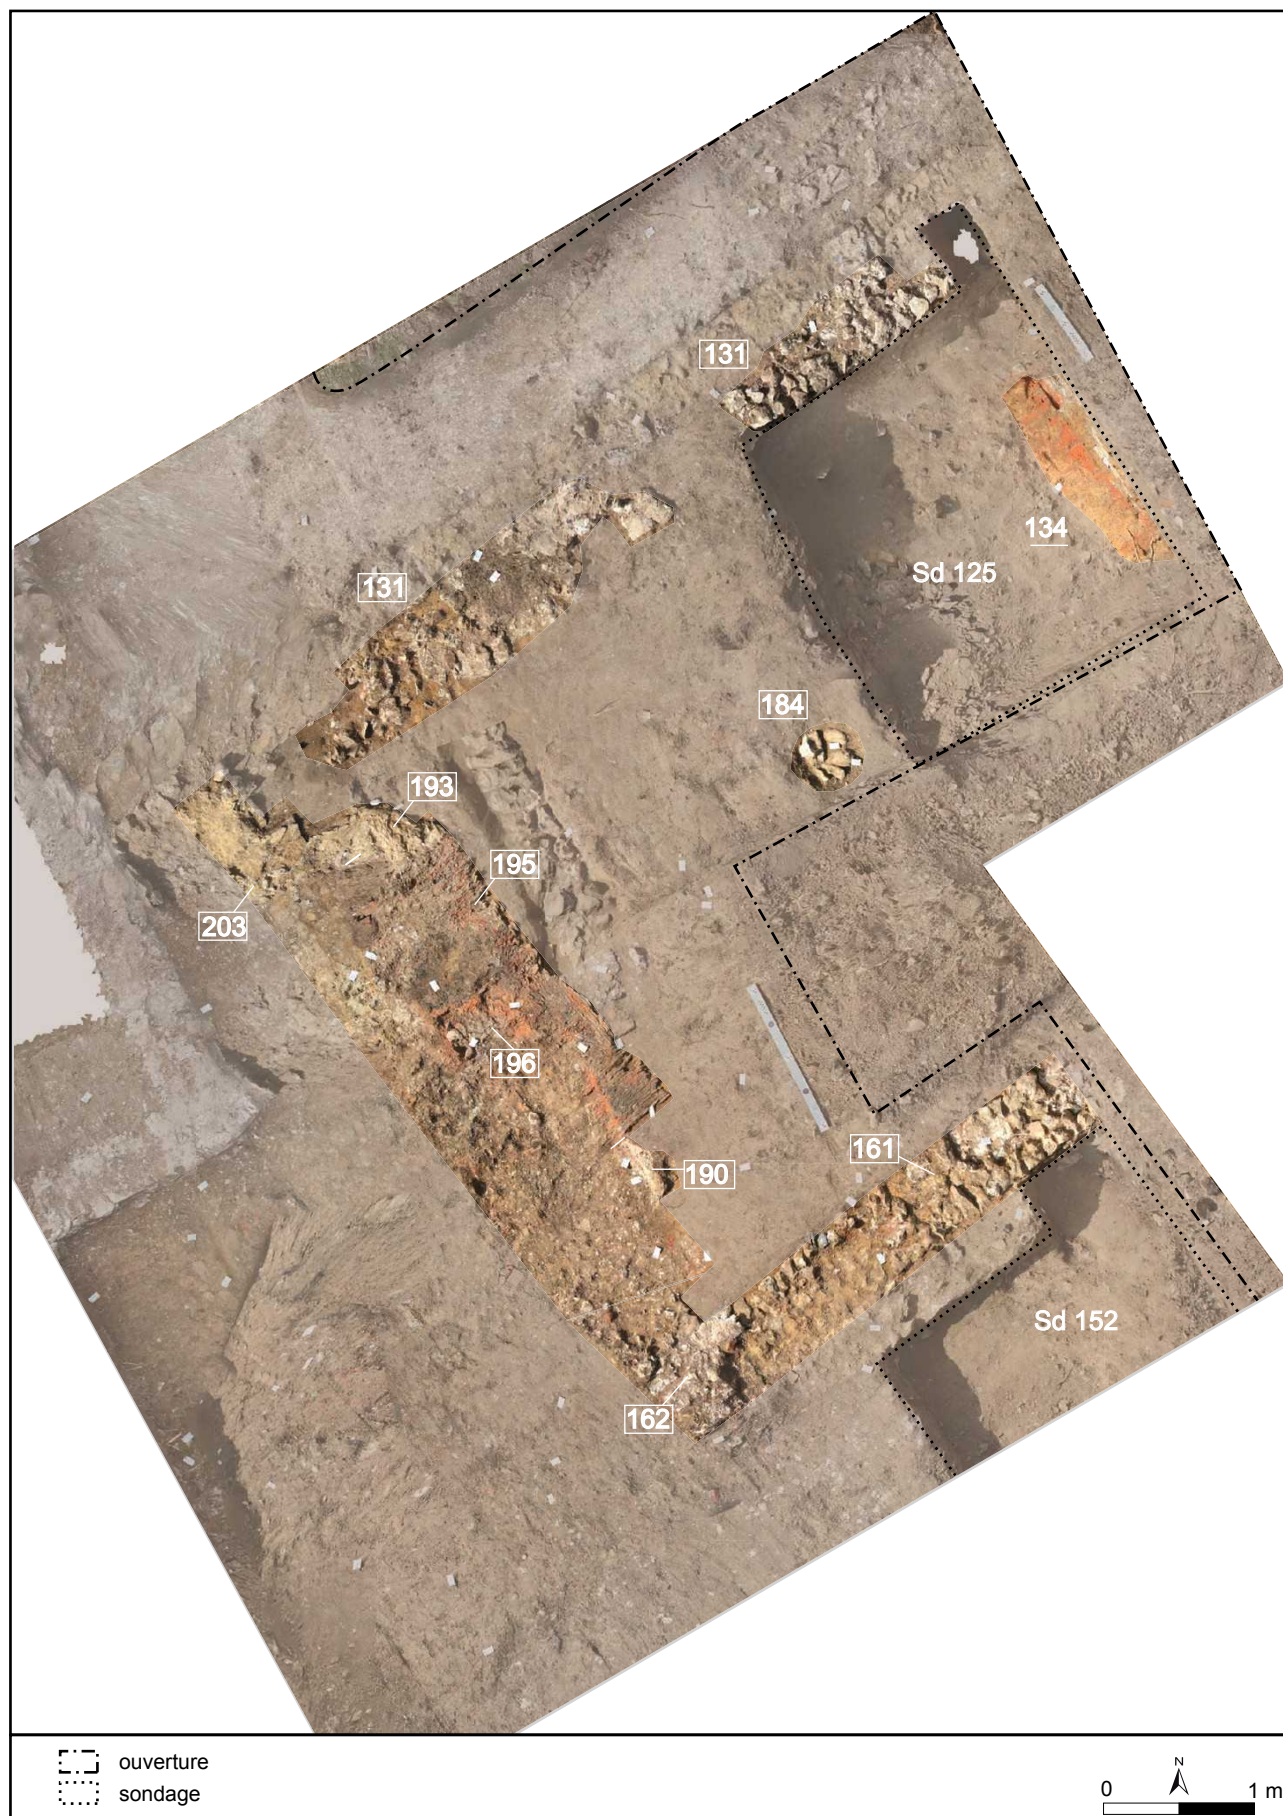
Fig. 35 : Lisbourg, Rue du Prieuré, orthophotoplan du bâtiment 155-2 et des niveaux associés au 1/50e, O. Dewitte - DA 62.

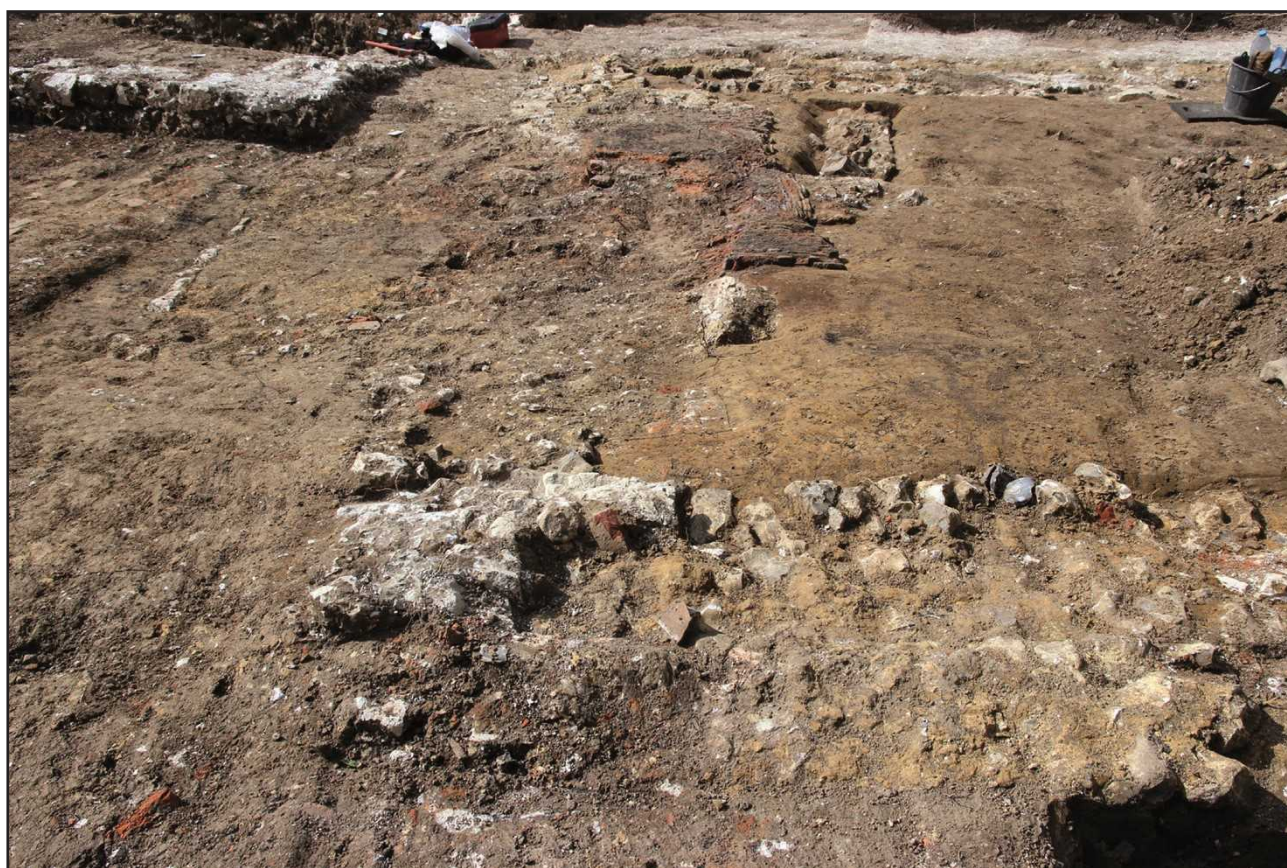
Fig. 37 : Lisbourg, Rue du Prieuré, vue de détail du pignon occidental et de la cheminée du bâtiment 155 recoupés par la structure 200, *cliché E. Panlouis - DA 62*

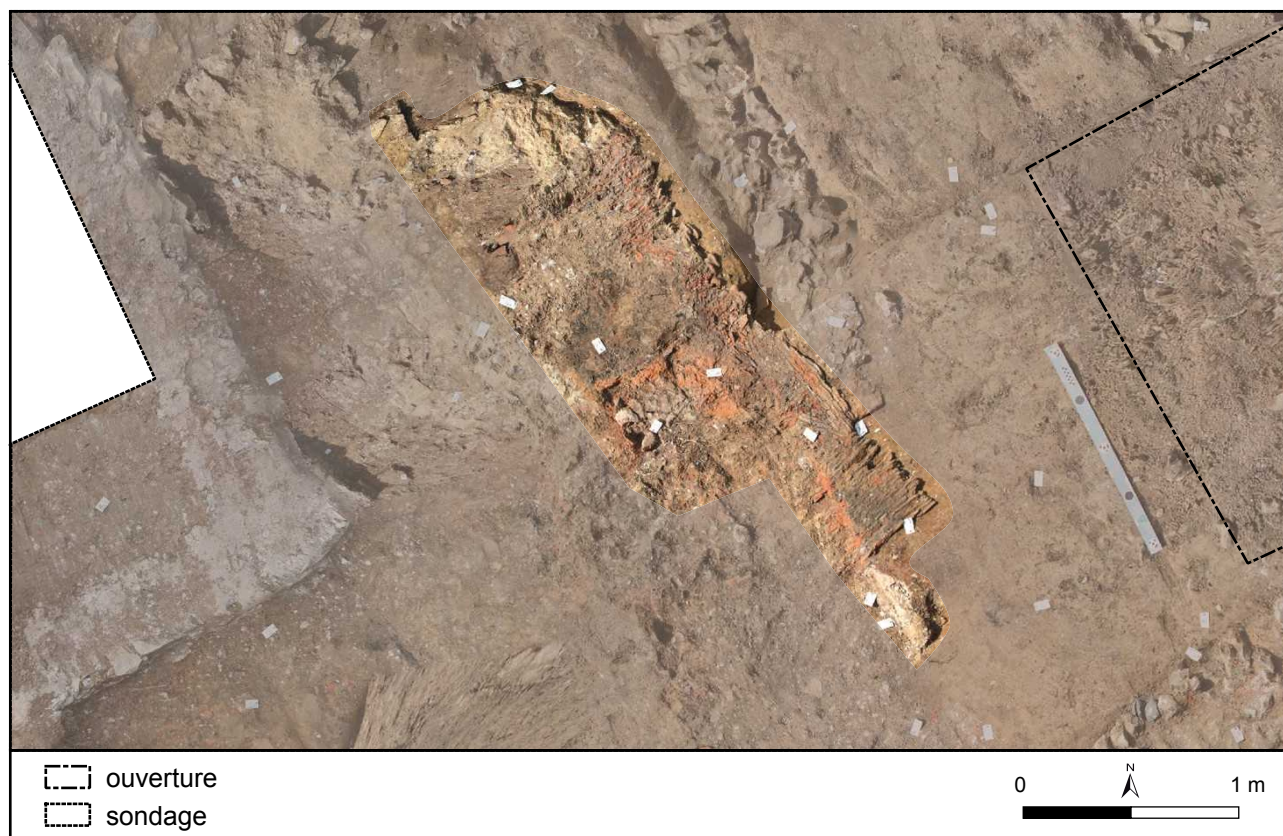
Fig. 38 : Lisbourg, Rue du Prieuré, orthophotographie de détail de la cheminée 199 du bâtiment 155-2 au 1/35e, O. Dewitte - DA 62.

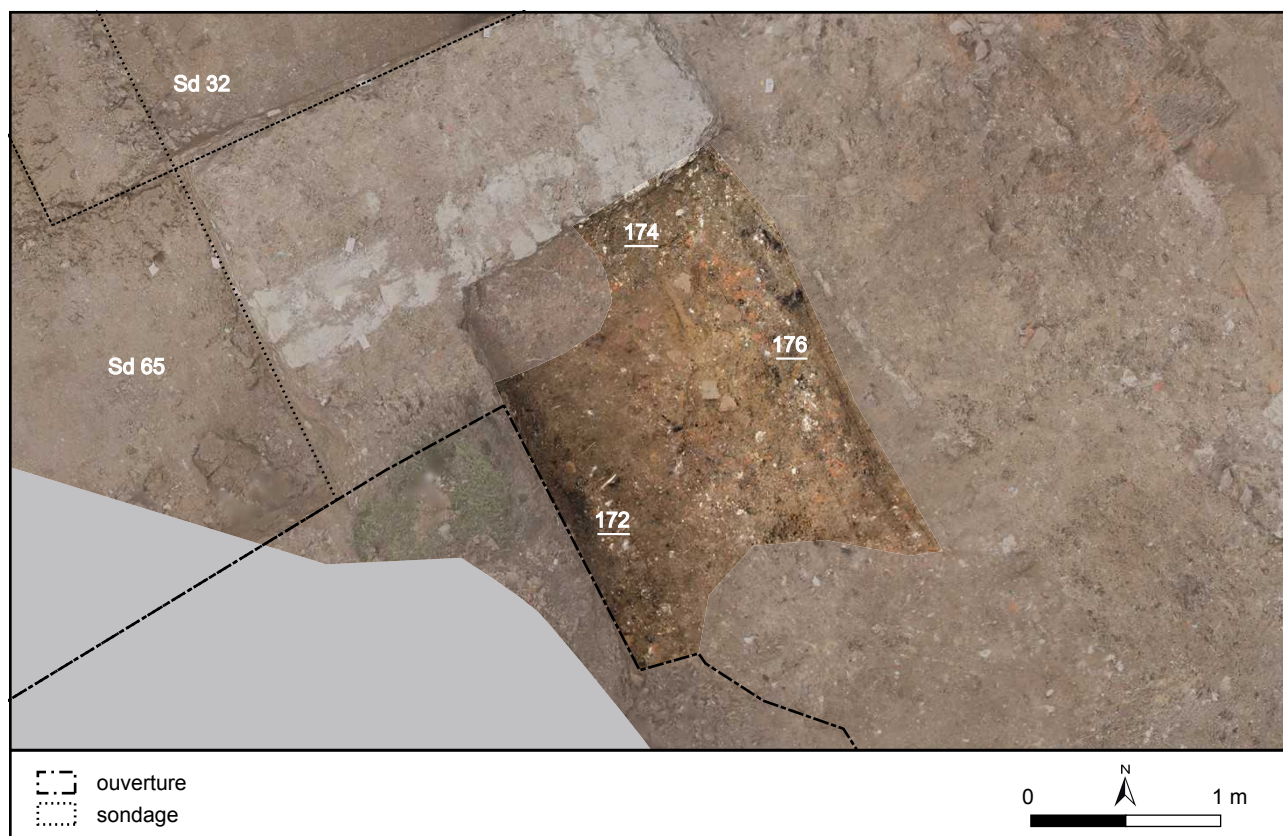
Fig. 39 : Lisbourg, Rue du Prieuré, orthophotoplan des murs pillés du bâtiment 178 au 1/40e, O. Dewitte - DA 62.

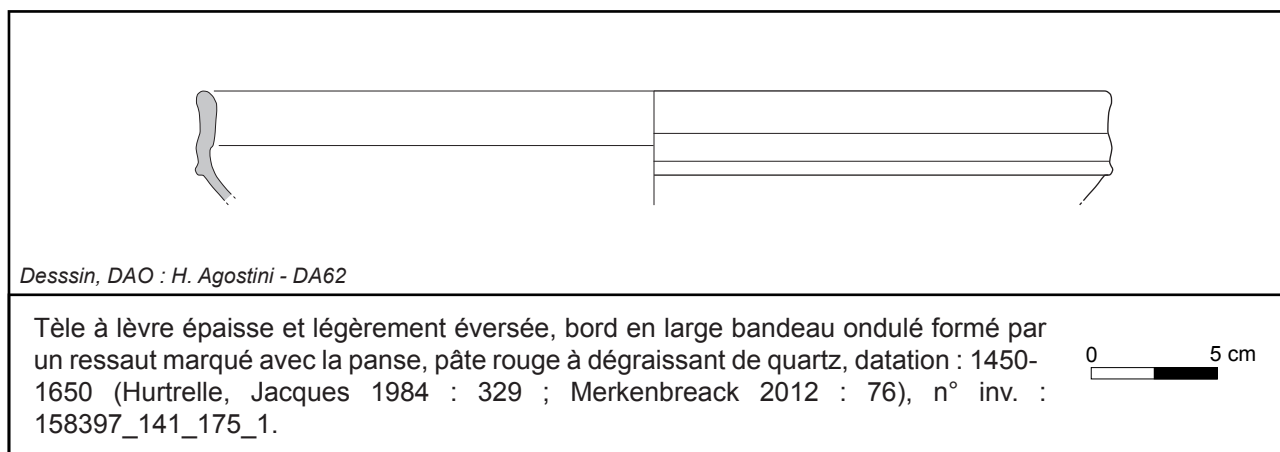
Fig. 40 : Lisbourg, Rue du Prieuré, céramique du niveau de comblement 175 de la tranchée de pillage 174, dessin et DAO H. Agostini - DA 62

L'ensemble 178 caractérise les vestiges d'un bâtiment incomplet d'orientation nord-ouest / sud-est, dont subsistent les 3 tranchées de récupération ouest (= 172), nord (= 174) et est (= 176) (Fig. 32, Fig. 34 et Fig. 39). Seule la tranchée de pillage 176 est lisible sur toute sa largeur (0,30 m). Au nord, la tranchée 174 est masquée par l'installation du mur 69 du bâtiment 31. Son comblement (= 175) a toutefois livré un bord de tèle en pâte rouge attribuable avec prudence entre 1450 et 1650 (Fig. 40).

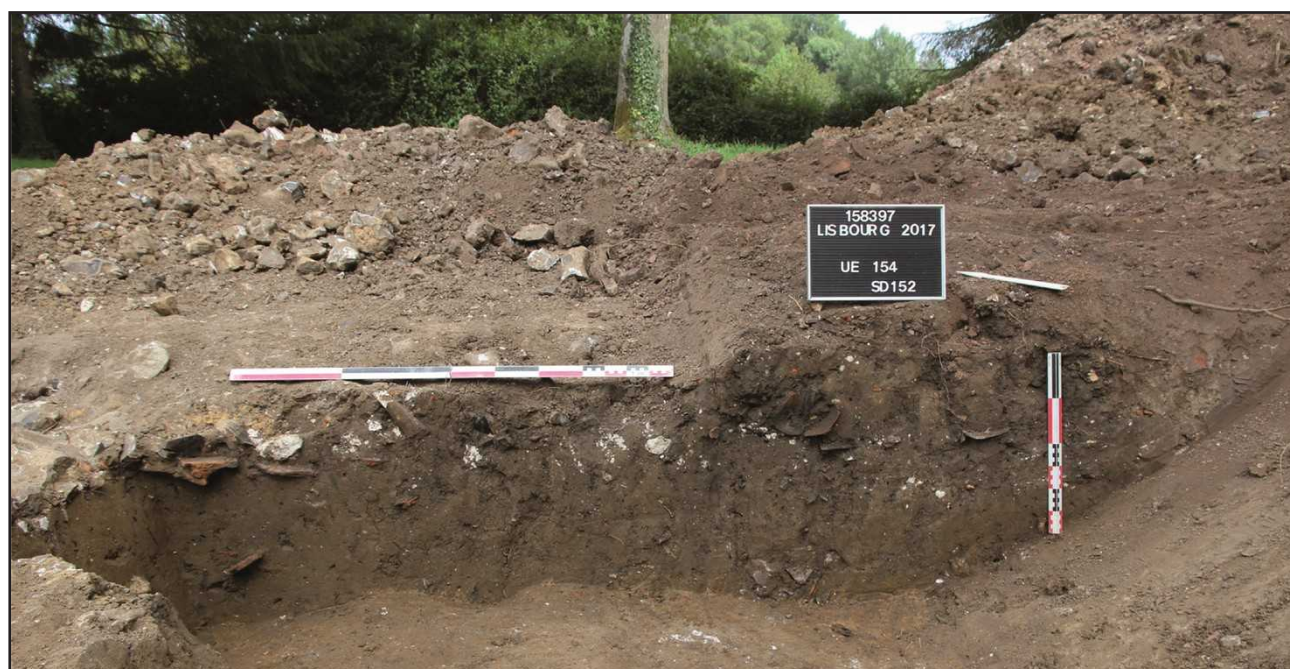
Fig. 42 : Lisbourg, Rue du Prieuré, coupe 154, sondage 152, cliché O. Dewitte - DA 62

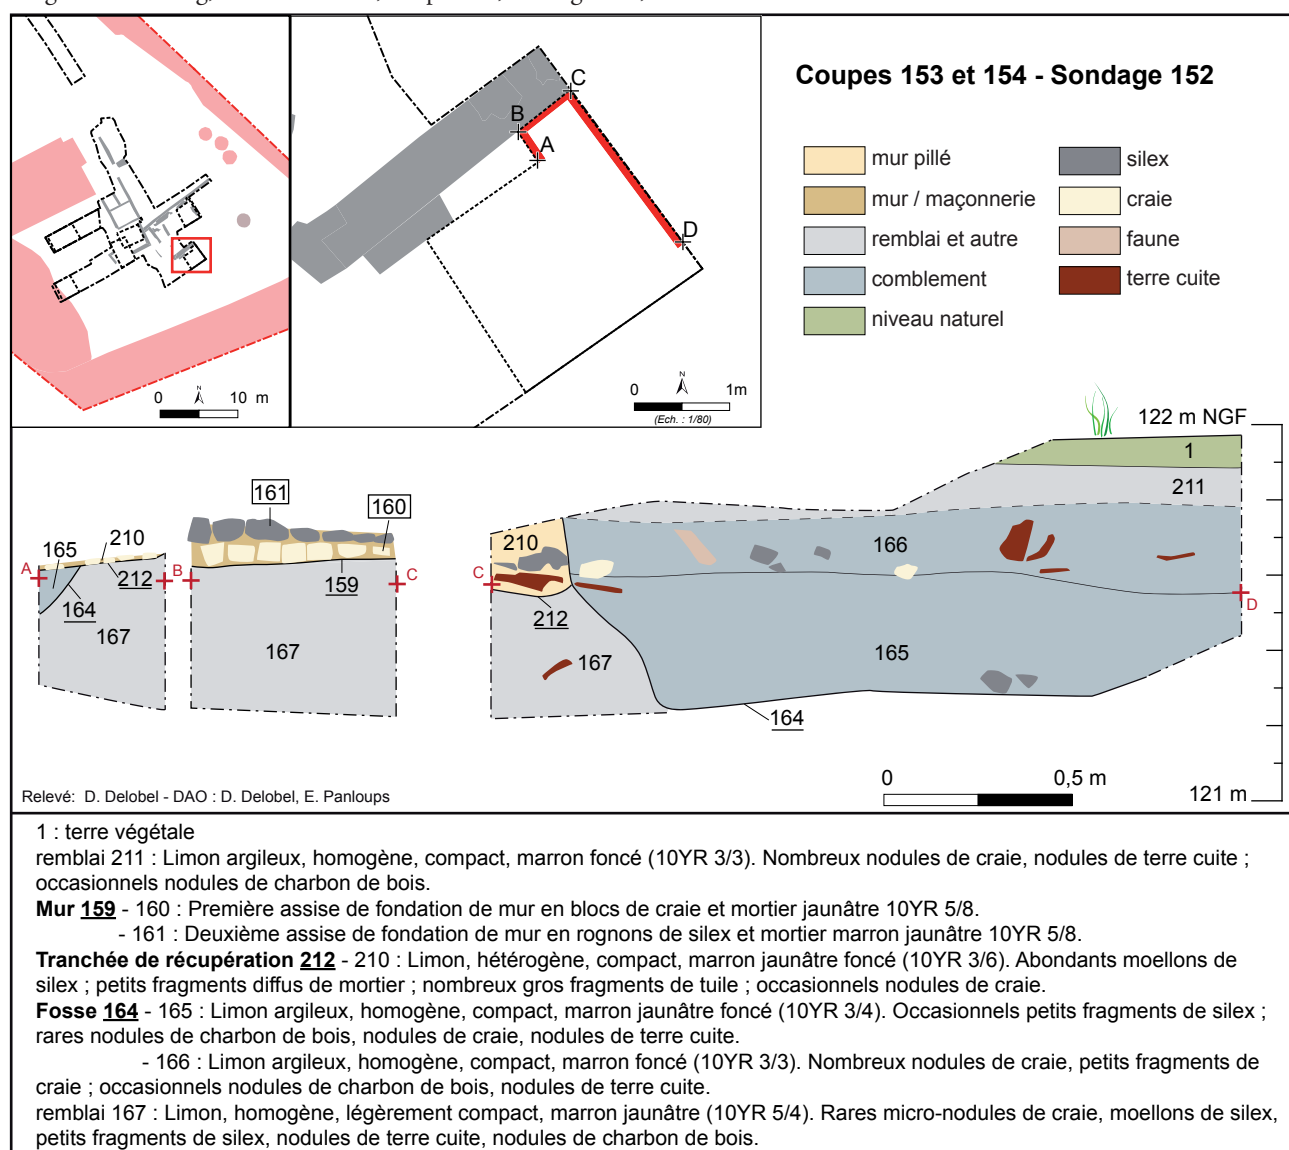
Fig. 41 : Lisbourg, Rue du Prieuré, coupes 153 et 154, sondage 152, dessin D. Delobel / DAO D. Delobel et E. Panloup. - DA 62

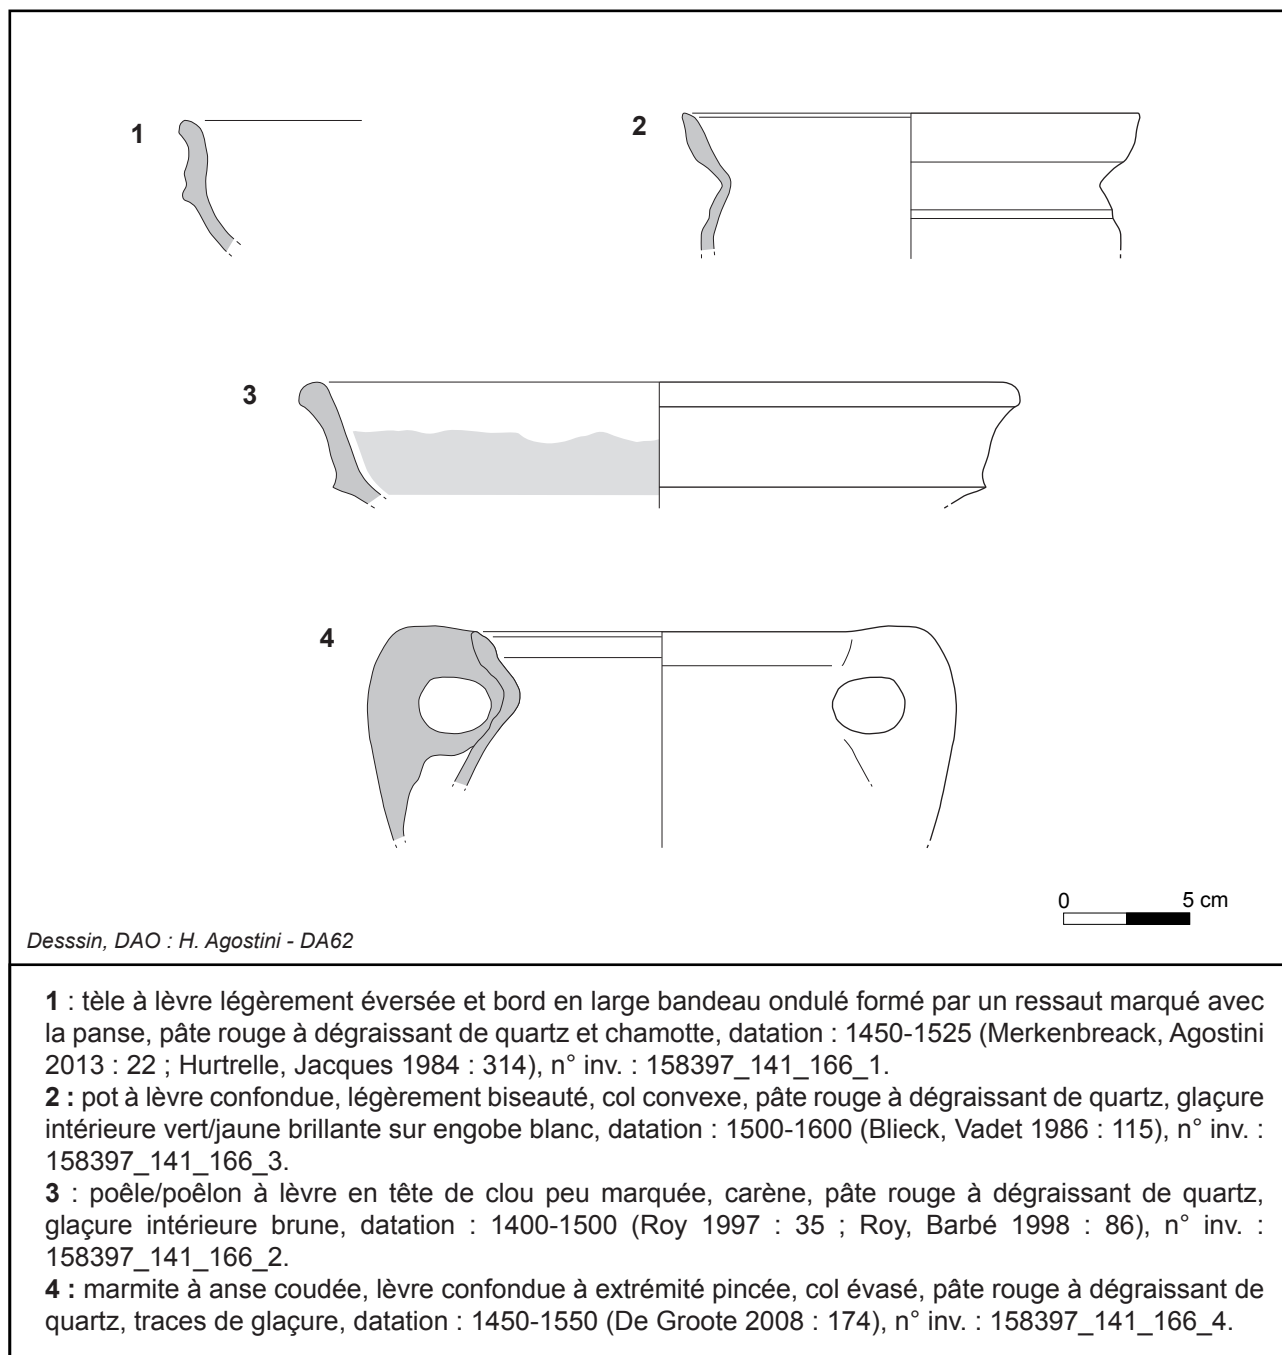
Fig. 43 : Lisbourg, Rue du Prieuré, céramique du niveau de comblement 166 de la fosse 164, dessin et DAO H. Agostini - DA 62

Le comblement sommital 166 est marron foncé (10YR 3/3) et limono-argileux. Outre de nombreuses inclusions variées, près de 2 kg de céramique ont été recueillis, représentant un lot de 201 tessons répartis en 99 éléments en pâte grise, 80 en pâte rouge et 21 en grès. Le répertoire typologique compte 2 couvre-feux, une écuelle, 2 gobelets, 2 lampes à huile, 8 marmites, une passoire, une poêle /poêlon, 9 pots et 15 tèles (Fig. 43). L'ensemble est bien calé chronologiquement entre le milieu du XV<sup>e</sup> et le milieu du XVI<sup>e</sup> siècle.

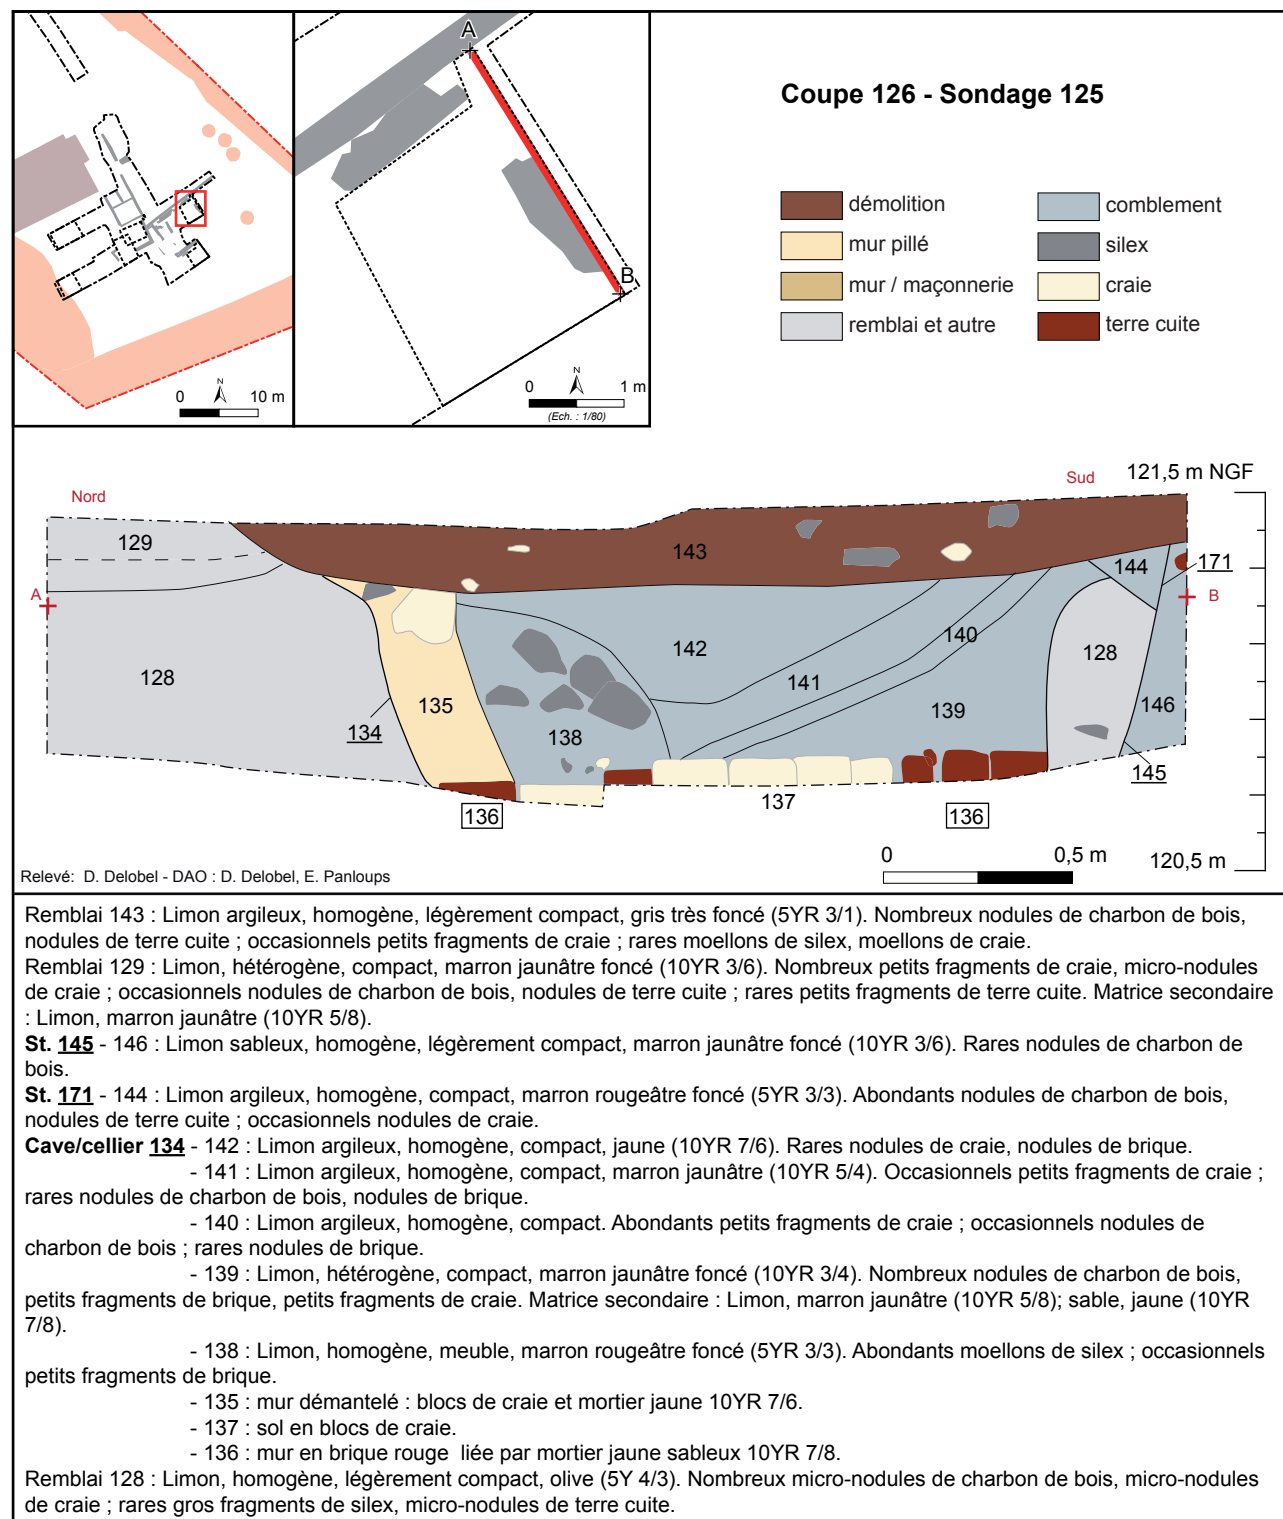
Fig. 44 : Lisbourg, Rue du Prieuré, coupe 126, sondage 125, dessin D. Delobel / DAO D. Delobel et E. Panloup. - DA 62

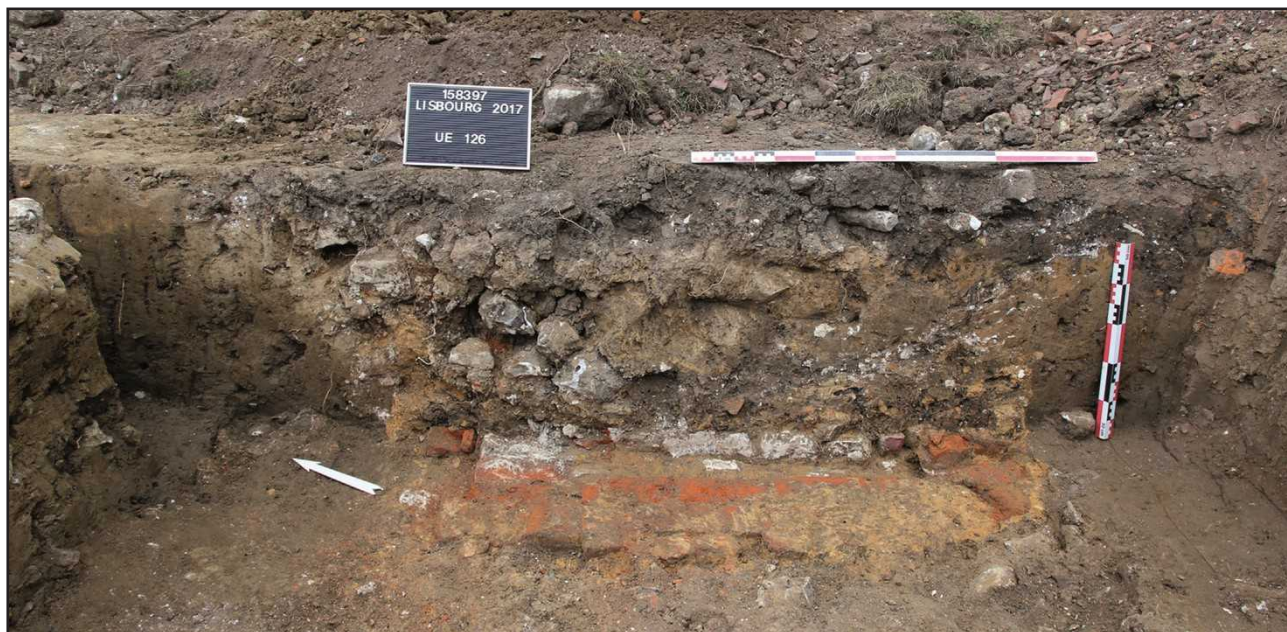
Fig. 45 : Lisbourg, Rue du Prieuré, coupe 126, sondage 125, cliché D. Delobel - DA 62

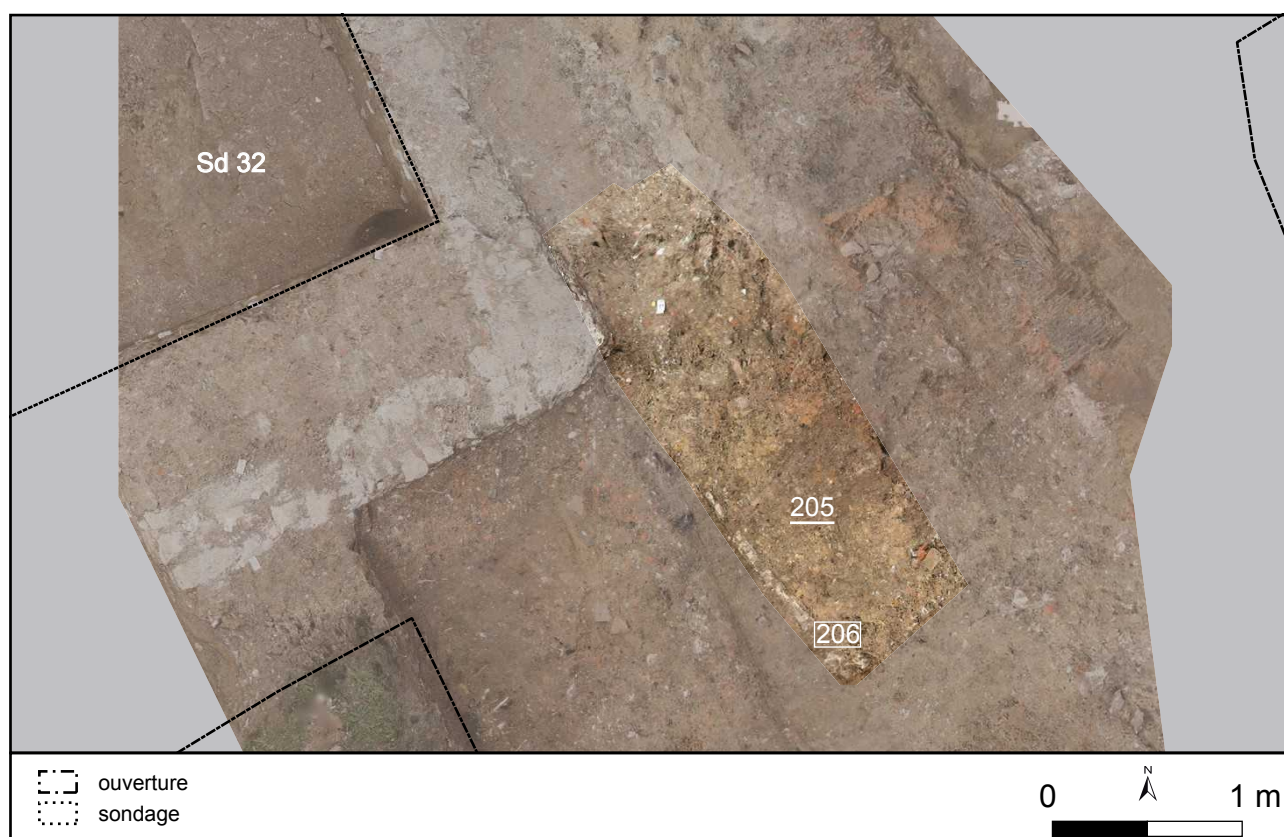
Fig. 46 : Lisbourg, Rue du Prieuré, orthophotographie de la structure 205 au 1/40e, O. Dewitte - DA 62.

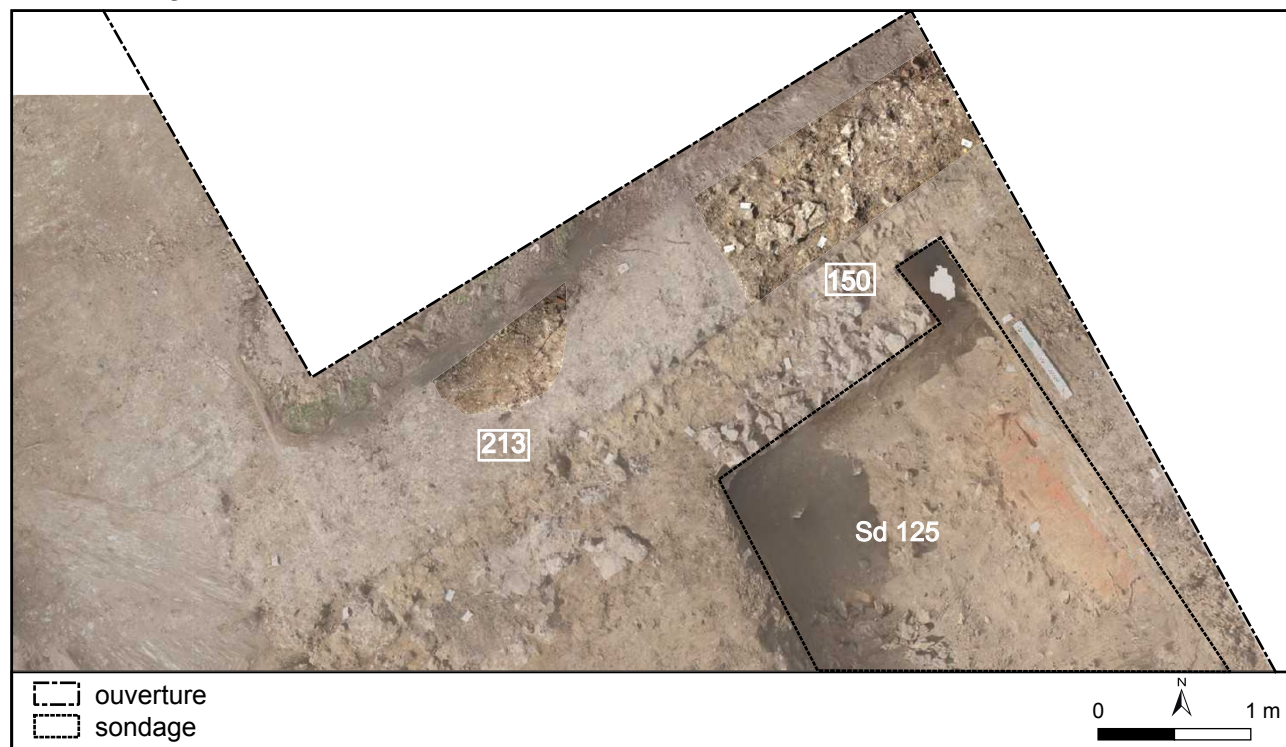
Fig. 48 : Lisbourg, Rue du Prieuré, orthophotographie des structures 213 et 150 au 1/50e, O. Dewitte - DA 62.

Accolée au bâtiment 155, en limite nord-est de la fenêtre, une nette rupture stratigraphique a été observée entre le niveau de sol de cour 148 et le niveau 149, comblement de la structure indéterminée 150. À proximité, le niveau de sol 148 est recoupé par une autre structure partiellement lisible en plan : la fosse 213 (Fig. 48).

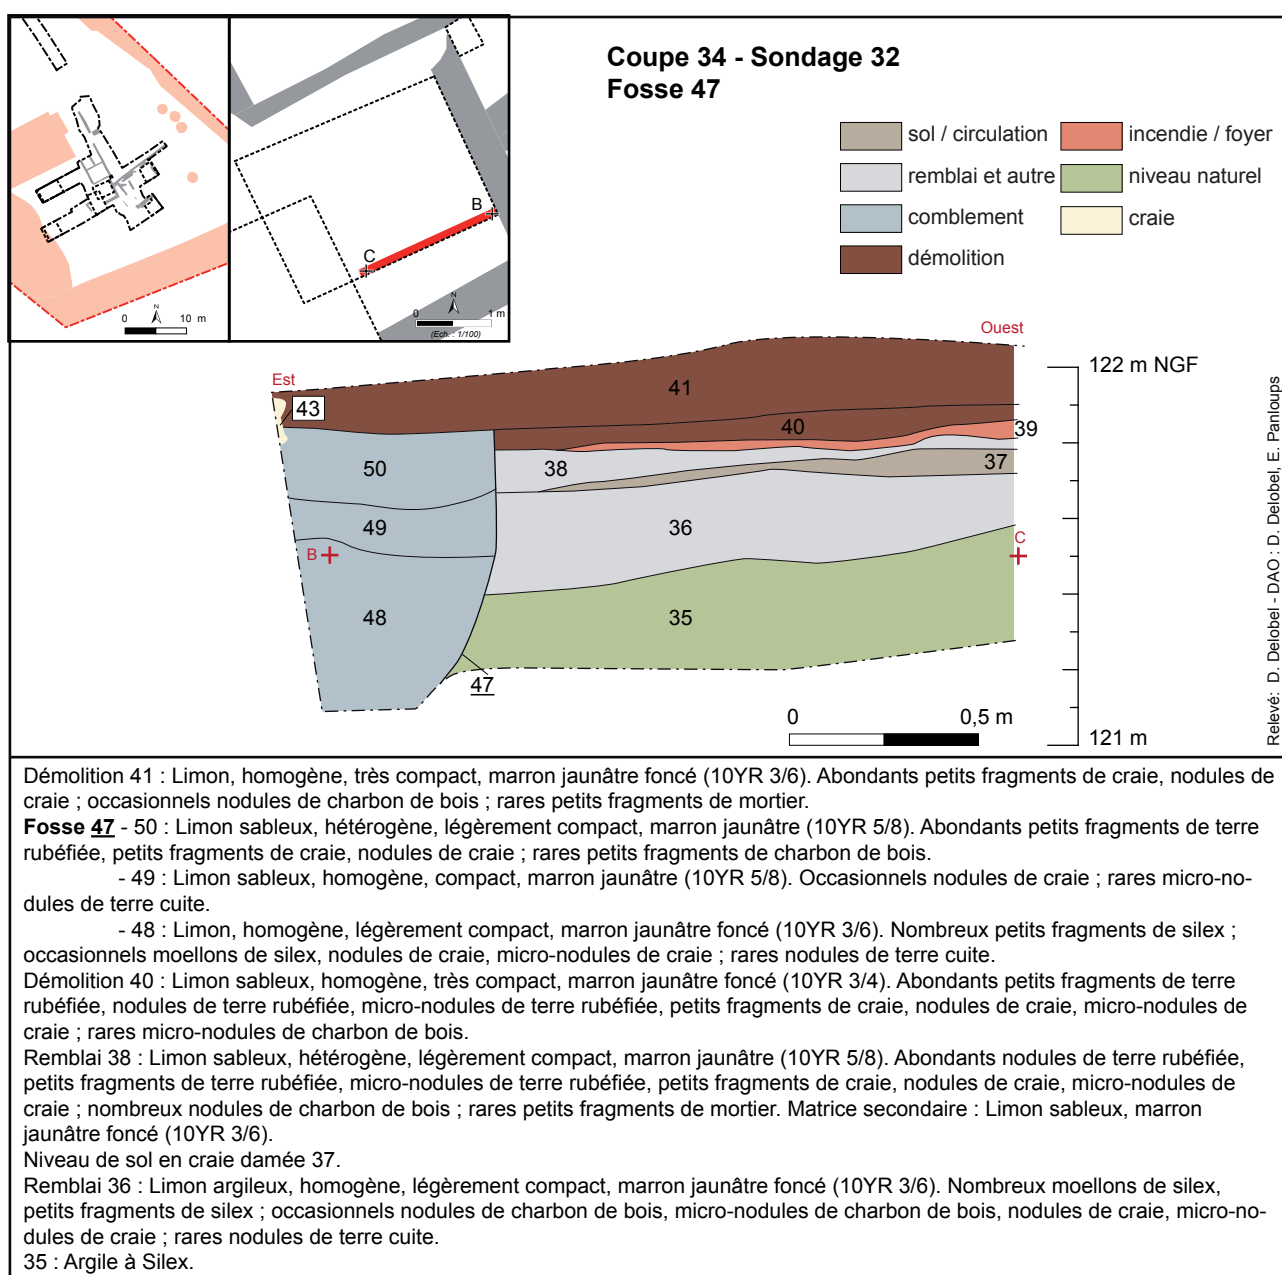
Fig. 49 : Lisbourg, Rue du Prieuré, coupe 34, sondage 32, fosse 47, dessin D. Delobel / DAO D. Delobel et E. Panloup. - DA 62

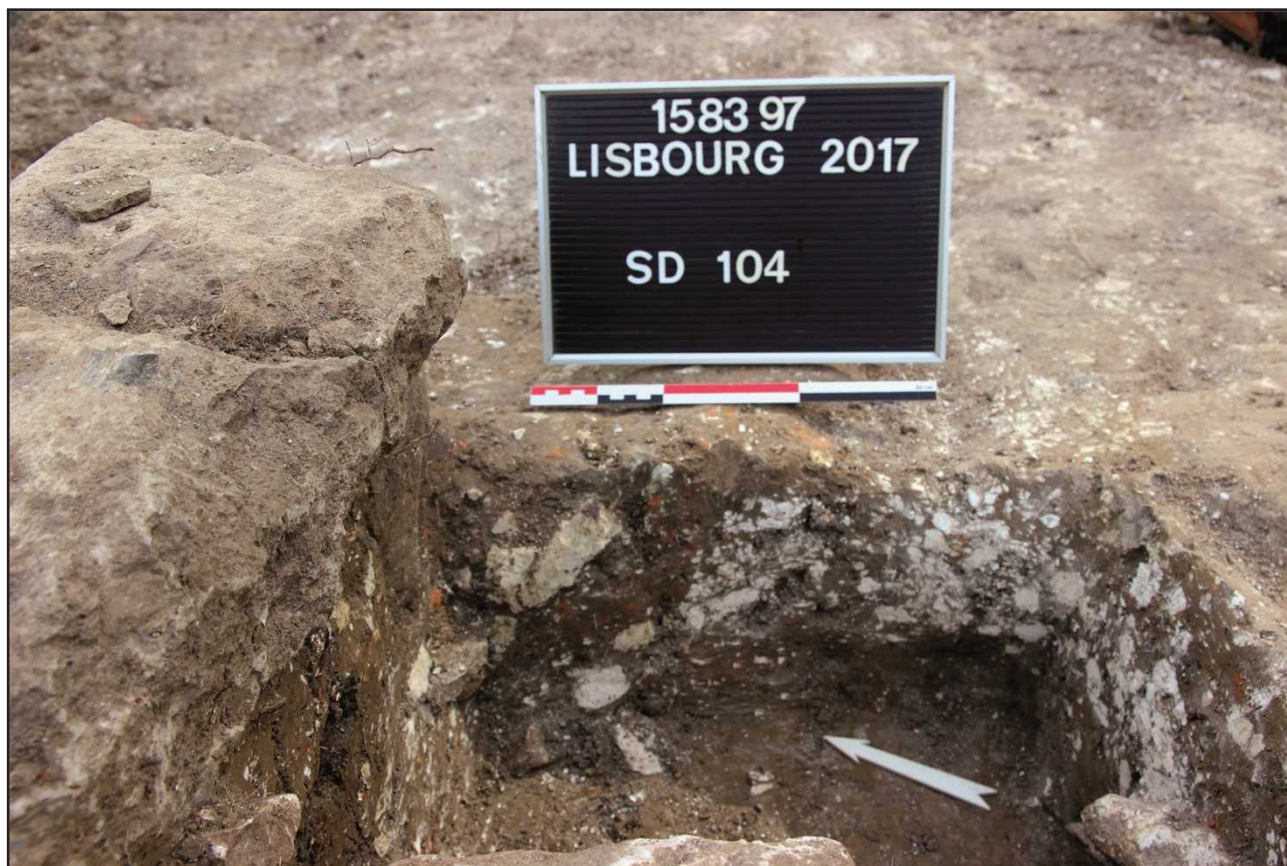
Fig. 51 : Lisbourg, Rue du Prieuré, sondage 104, tranchée de récupération 118, cliché O. Dewitte - DA 62

La tranchée de récupération 118 n'a été appréhendée qu'en coupe également (= SD 104 ; Fig. 34, Fig. 51 et Fig. 50 ). Elle recoupe le remblai 44 livrant un tessan en pâte rouge à glaçure vert-olive et un bord de pichet en bandeau à pâte rouge attribuable entre 1450 et 1550. Elle est surmontée par le mur 43 de l'ensemble 31.

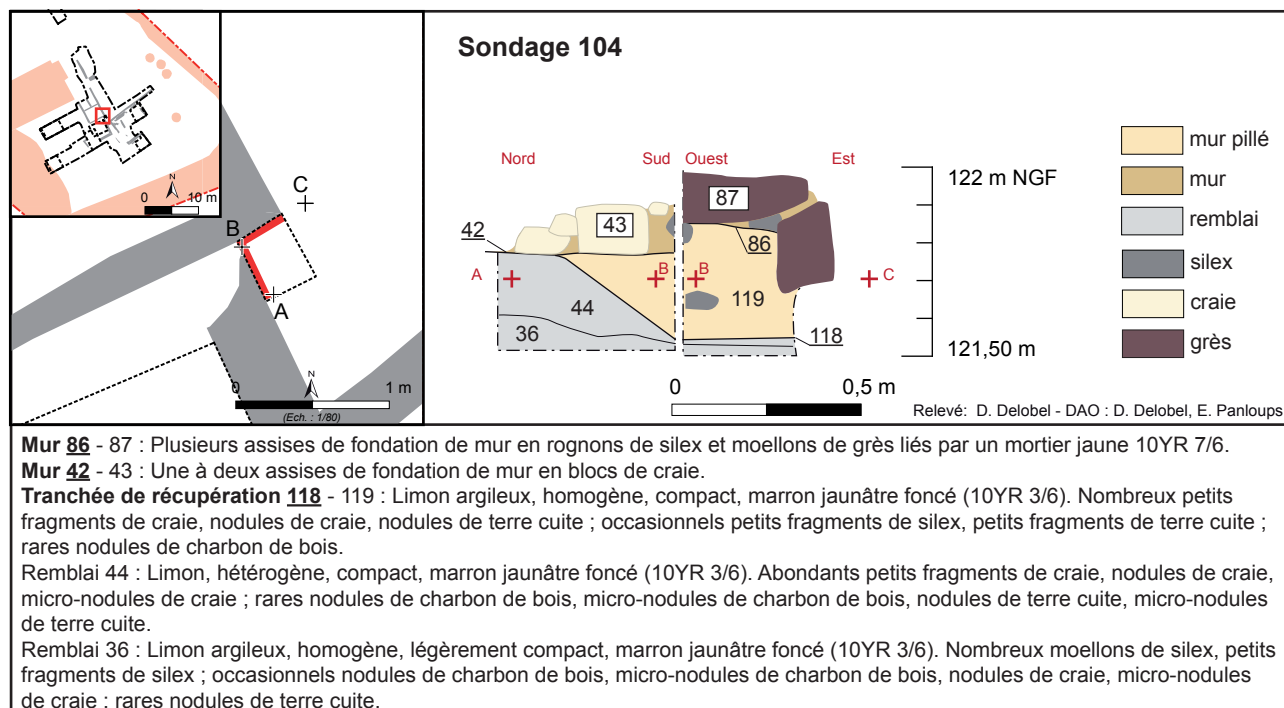
Fig. 50 : Lisbourg, Rue du Prieuré, sondage 104 de la tranchée de récupération 118, dessin D. Delobel / DAO D. Delobel et E. Panlouis. - DA 62

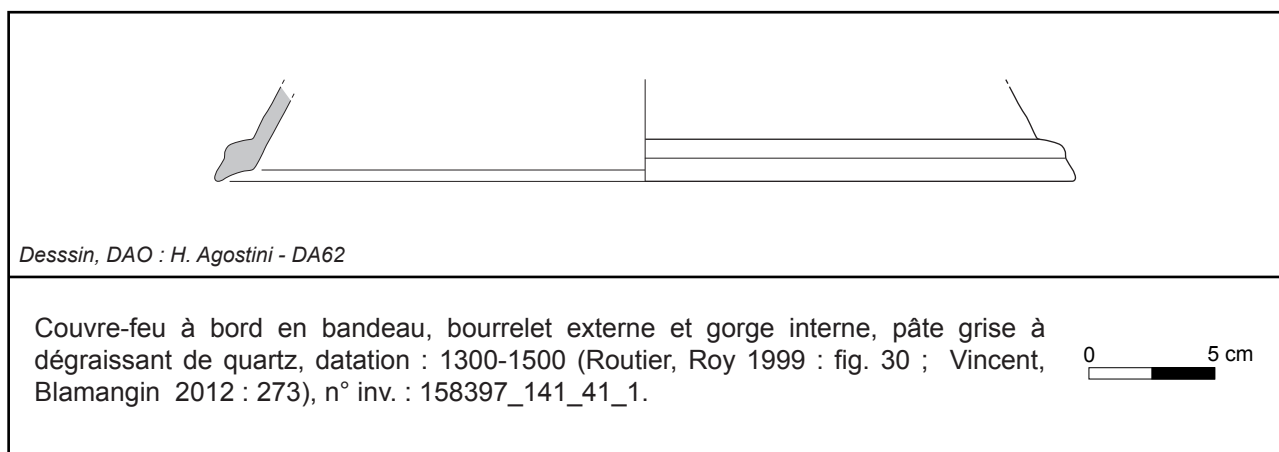
Fig. 52 : Lisbourg, Rue du Prieuré, céramique du niveau de démolition 41, dessin et DAO H. Agostini - DA 62

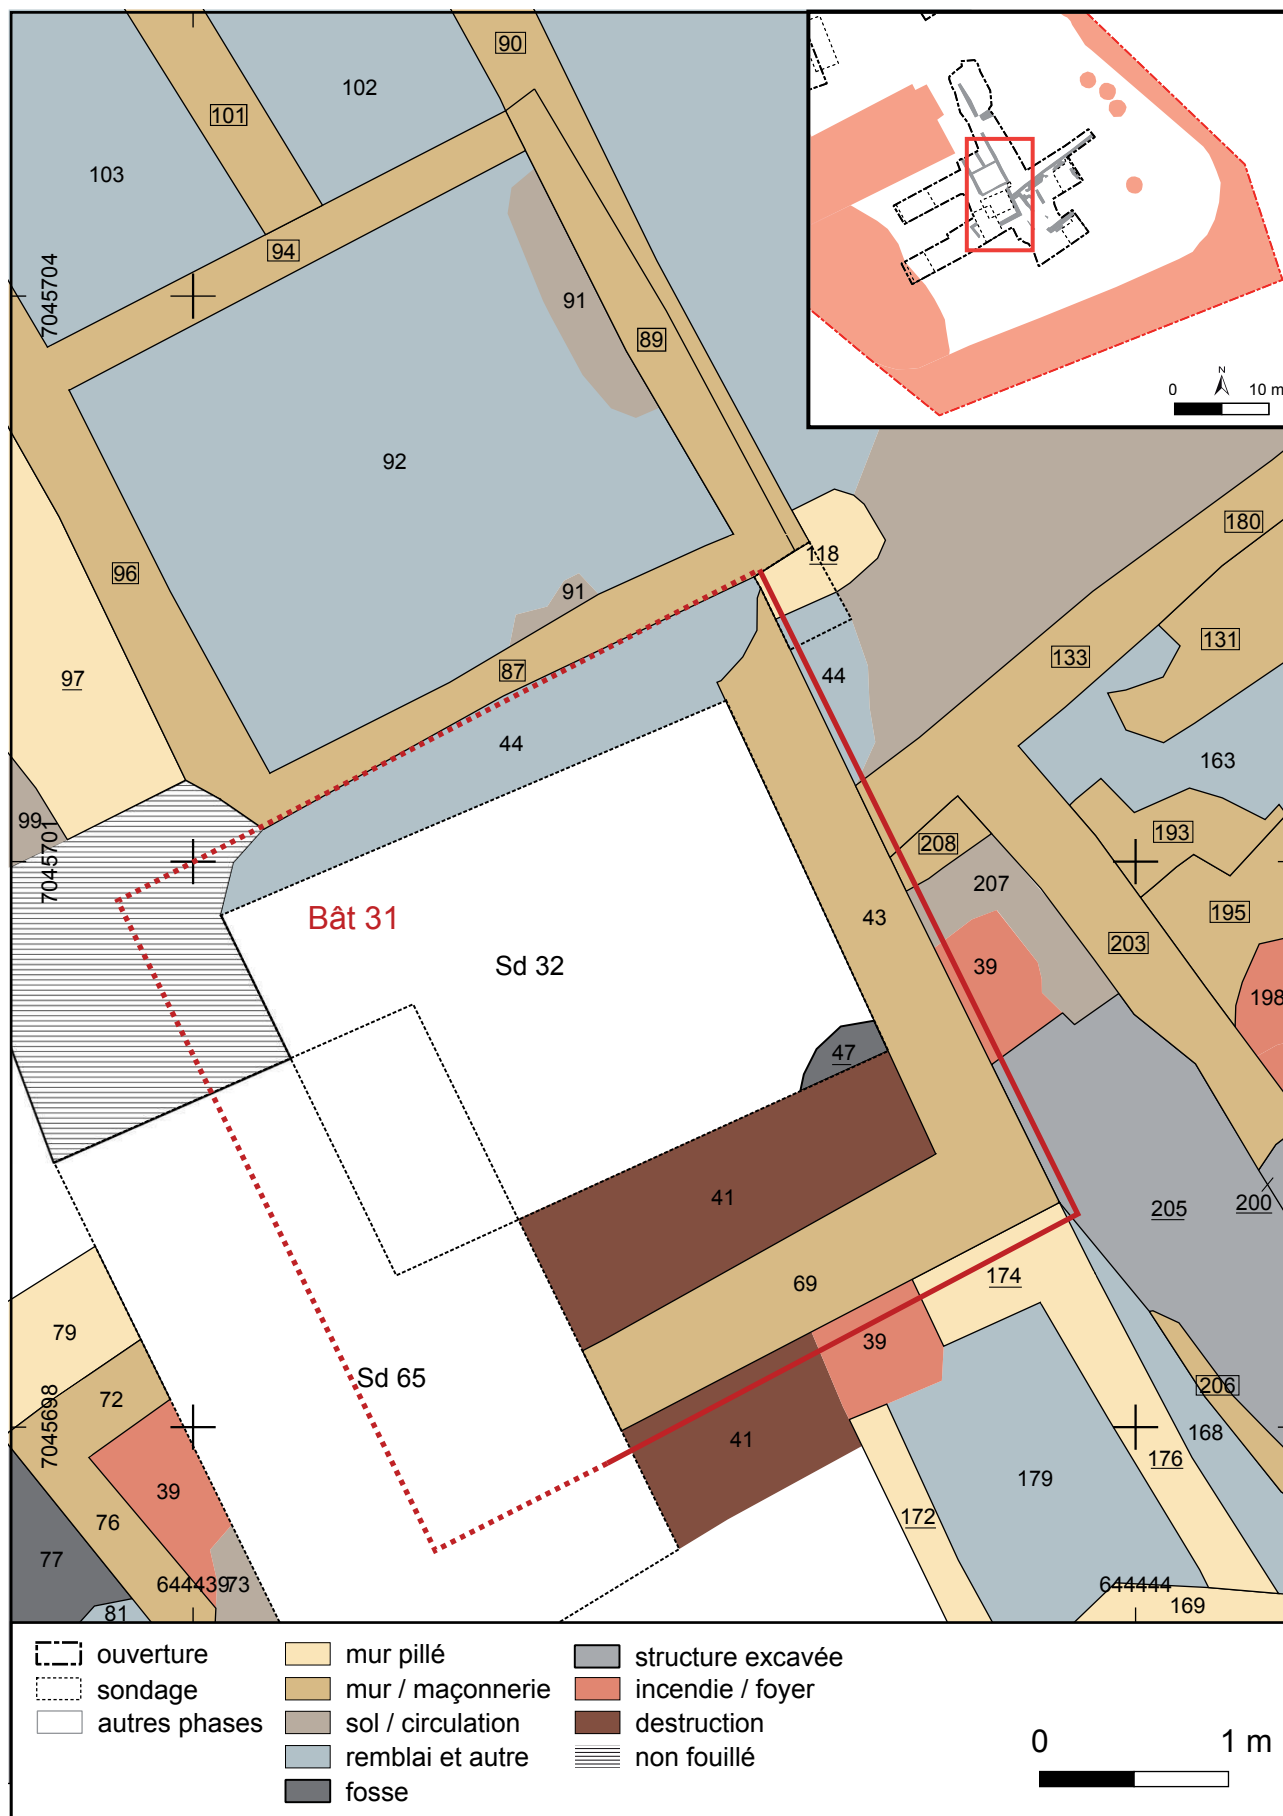
Fig. 53 : Lisbourg, Rue du Prieuré, plan de détail de l'ensemble 31 au 1/40e, O. Dewitte - DA 62.
