HAUTS-DE-FRANCE  
**LISBOURG (PAS-DE-CALAIS)**  
«Rue du Prieuré»

RAPPORT FINAL D'OPÉRATION  
DIAGNOSTIC

N° INSEE 62 519  
Arrêté N° 2017/043  
Code Patriarche : 158397

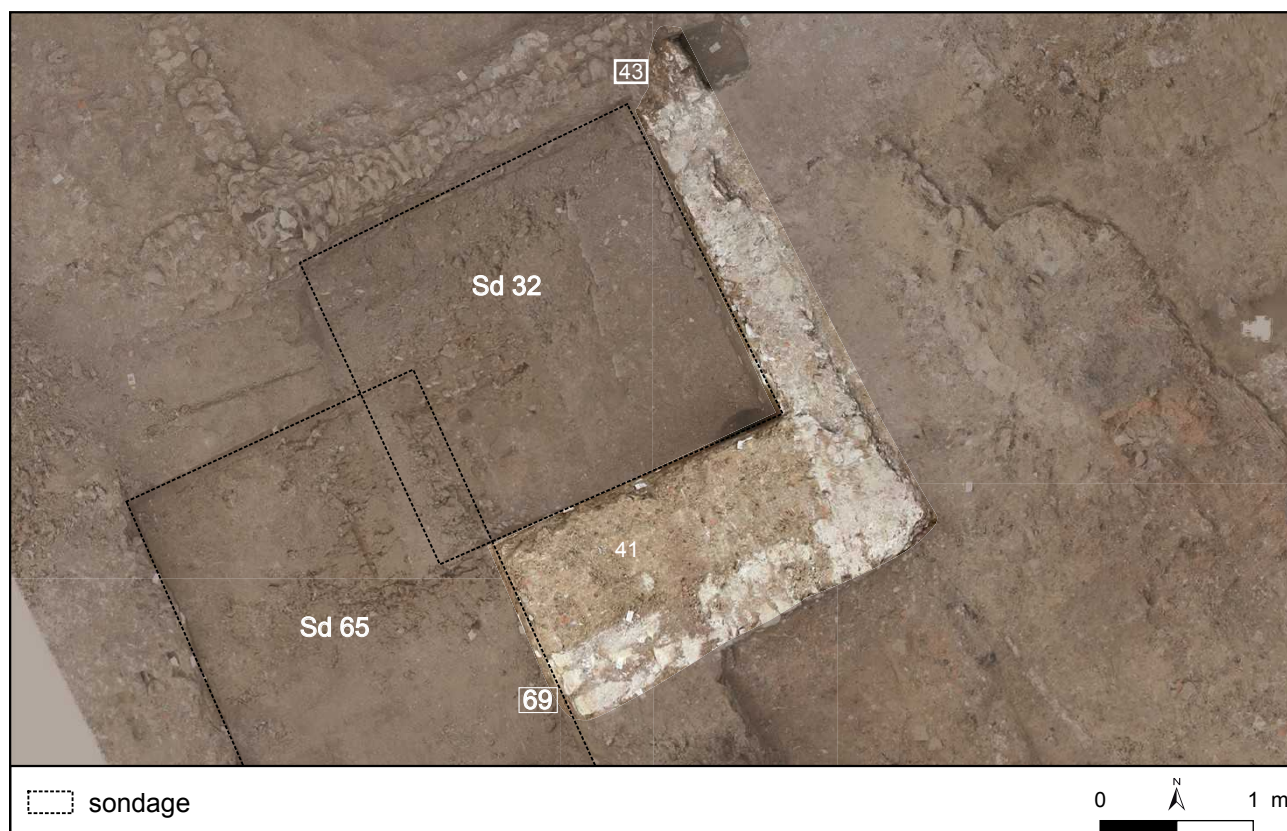
Fig. 54 : Lisbourg, Rue du Prieuré, orthophotoplan du bâtiment 31 et des niveaux associés au 1/50e, O. Dewitte - DA 62.

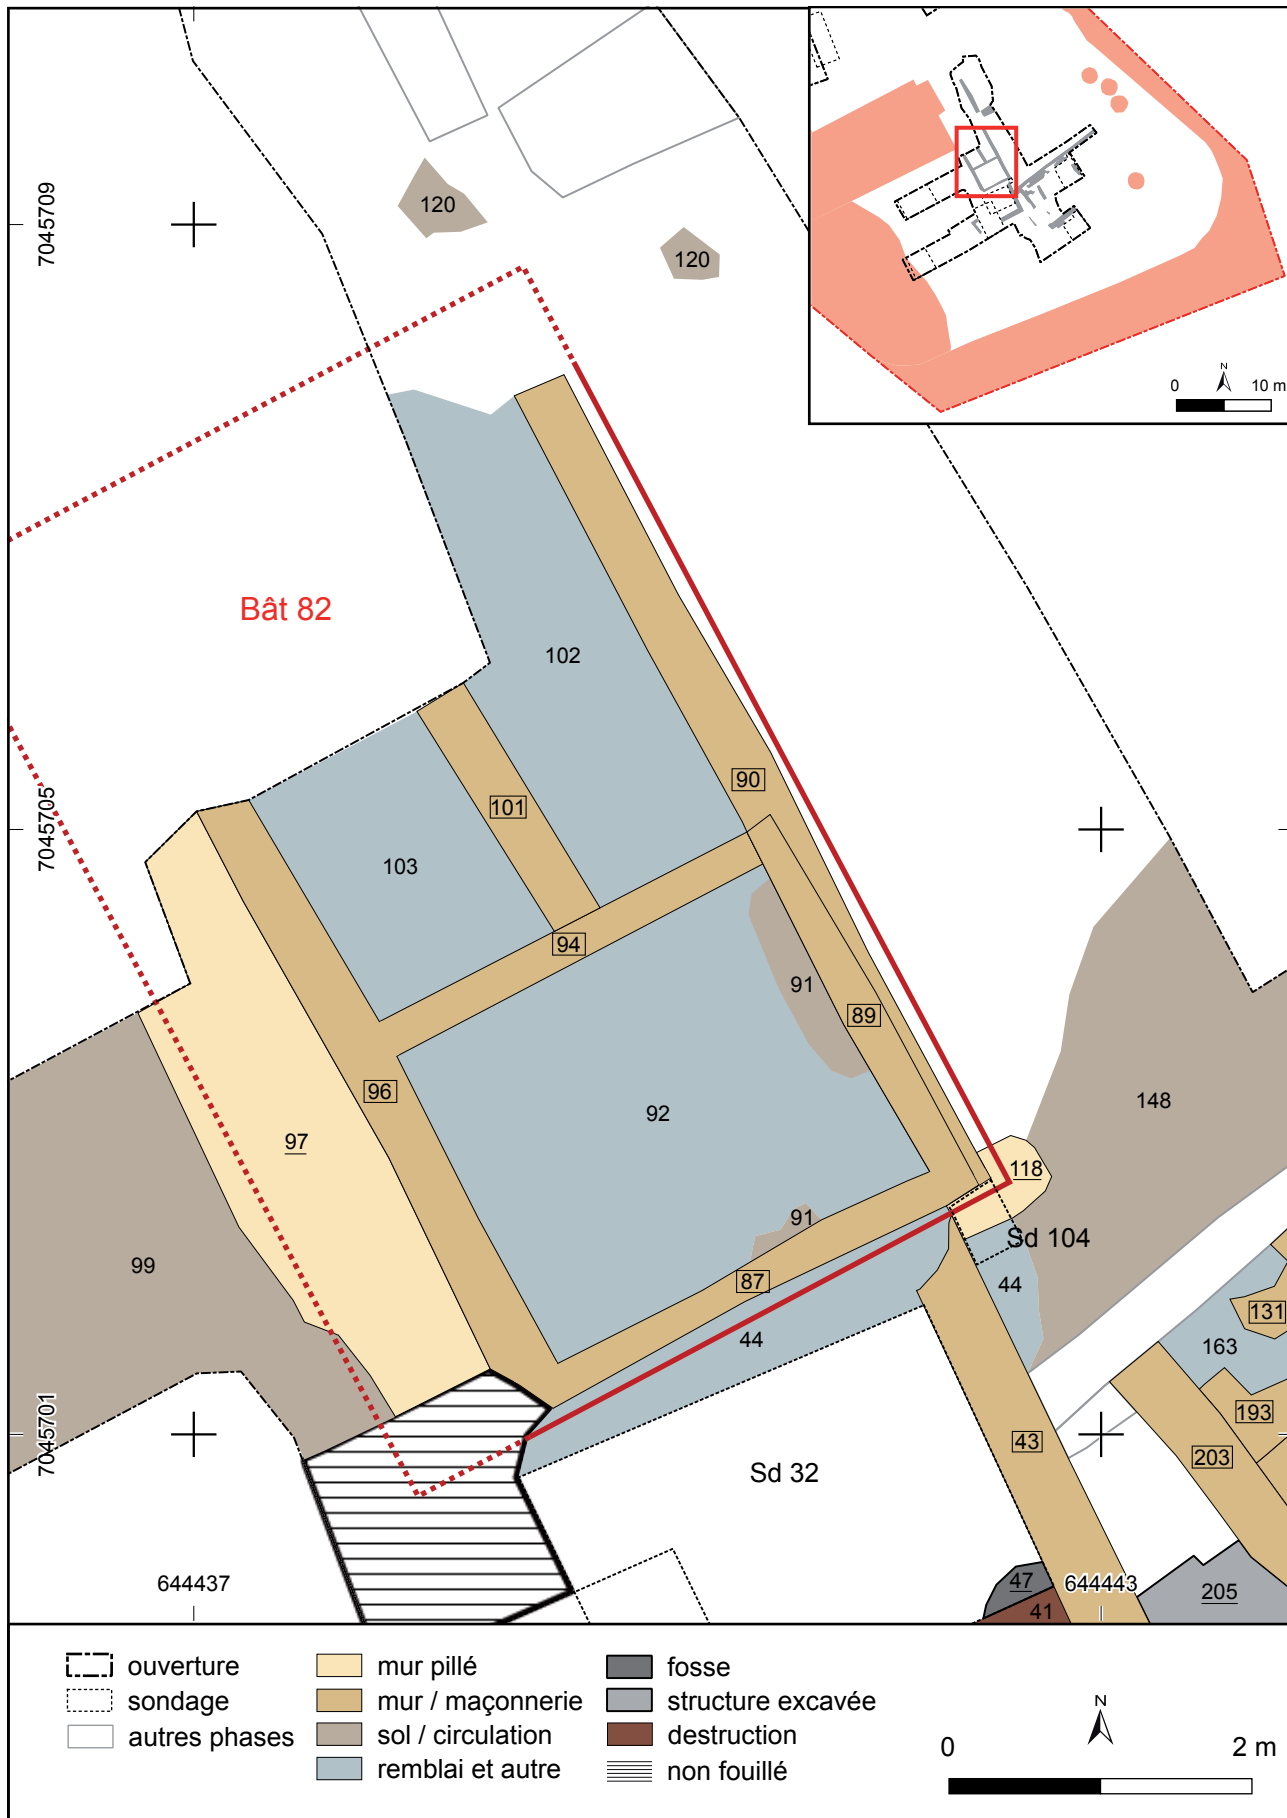
Fig. 57 : Lisbourg, Rue du Prieuré, plan de détail de l'ensemble 82 au 1/50e, O. Dewitte - DA 62.

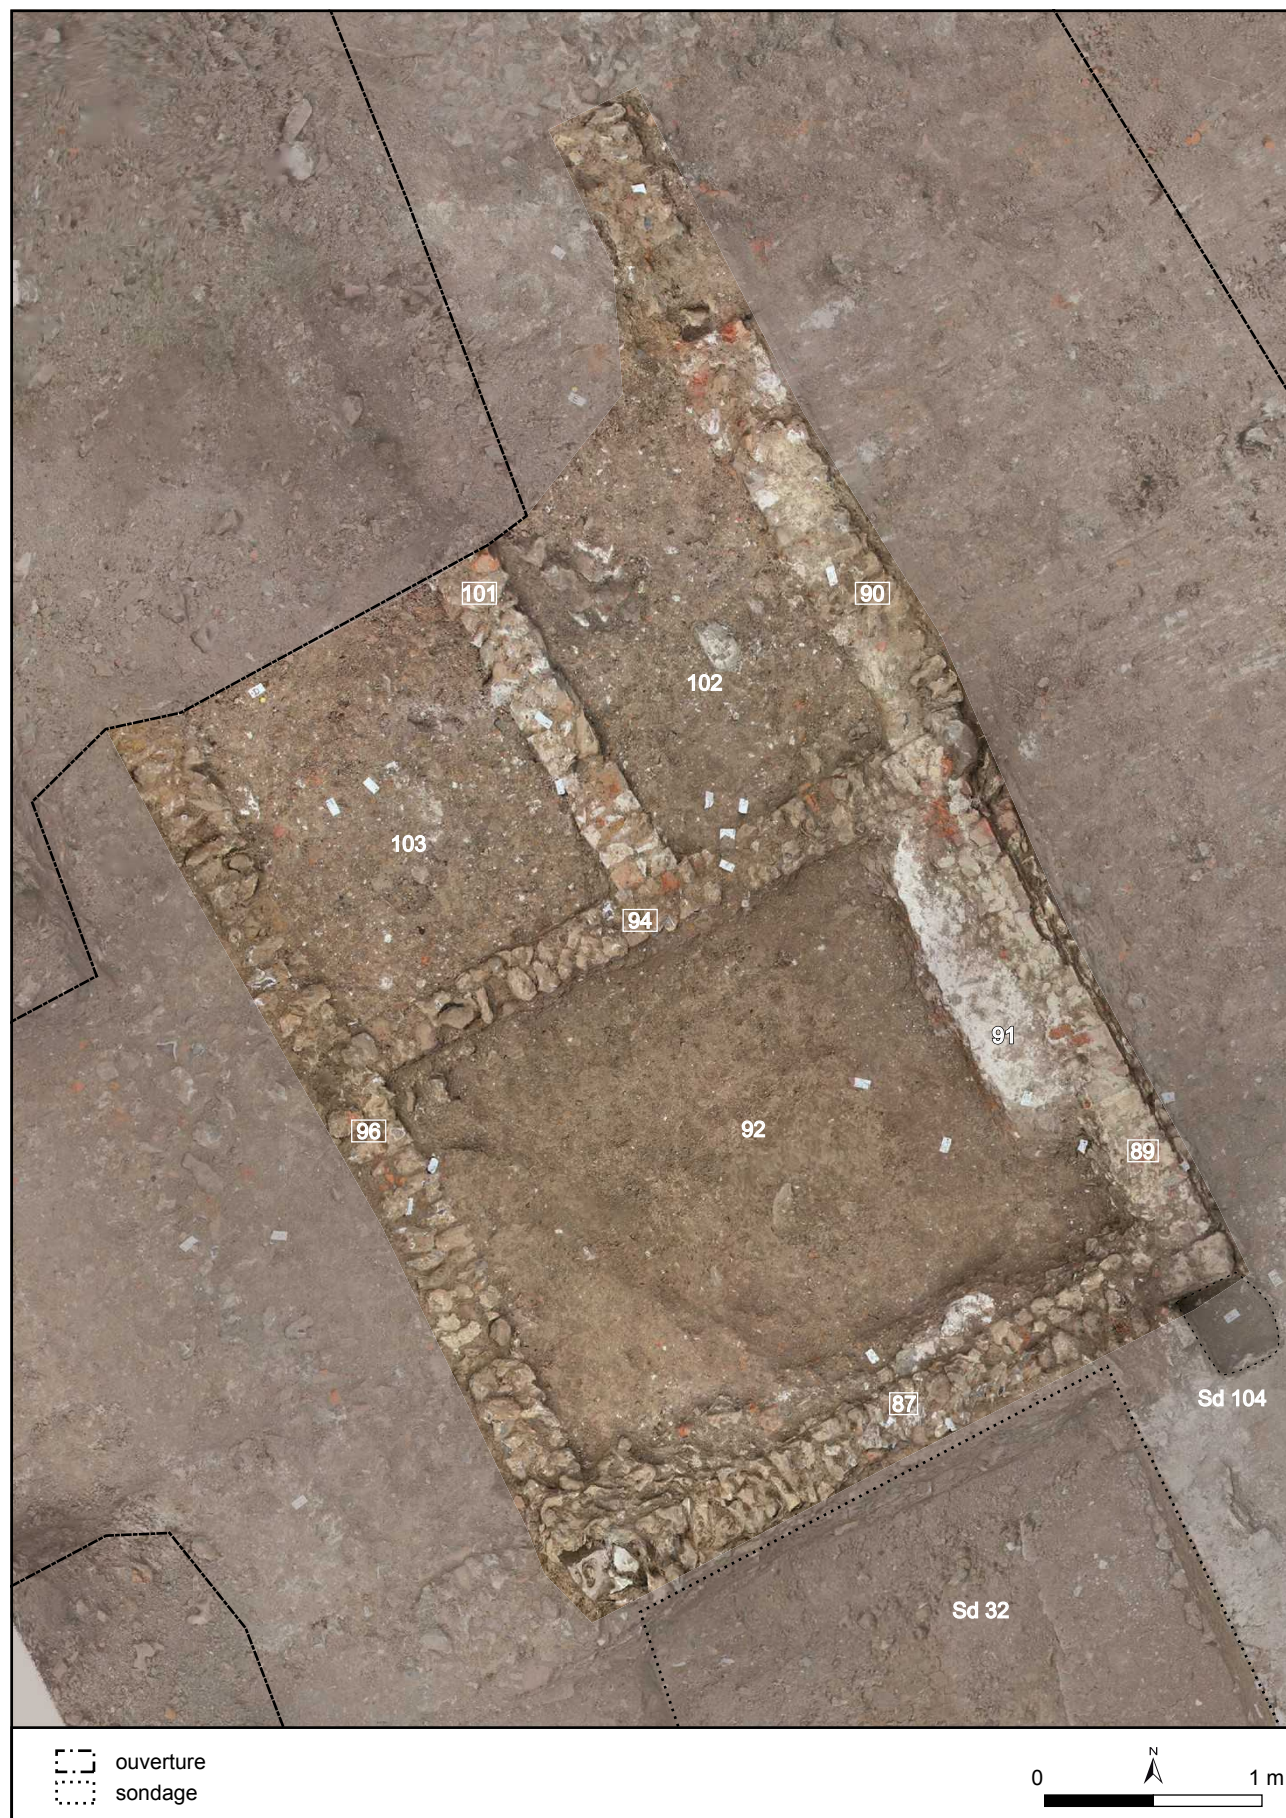
Fig. 58 : Lisbourg, Rue du Prieuré, orthophotoplan du bâtiment 82 et des niveaux associés au 1/35e, O. Dewitte - DA 62.

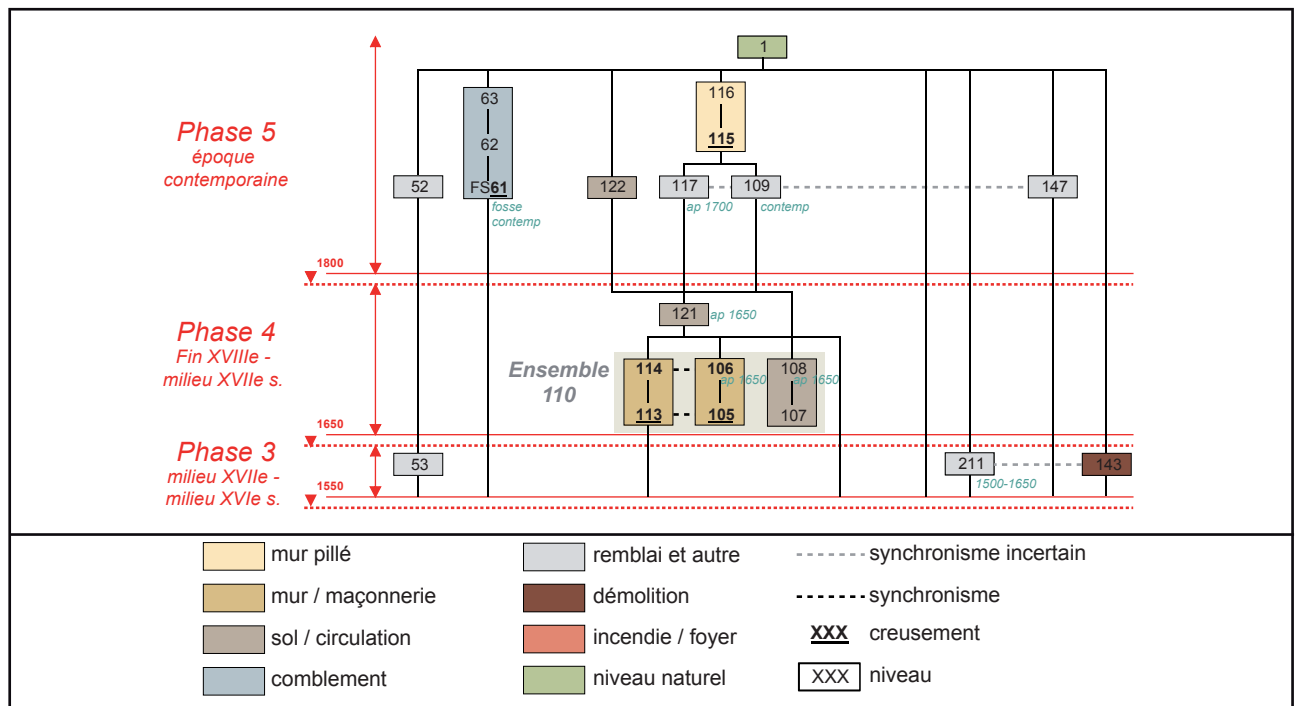
Fig. 61 : Lisbourg, Rue du Prieuré, diagramme stratigraphique des phases 3 à 5, E. Panlouis - DA 62

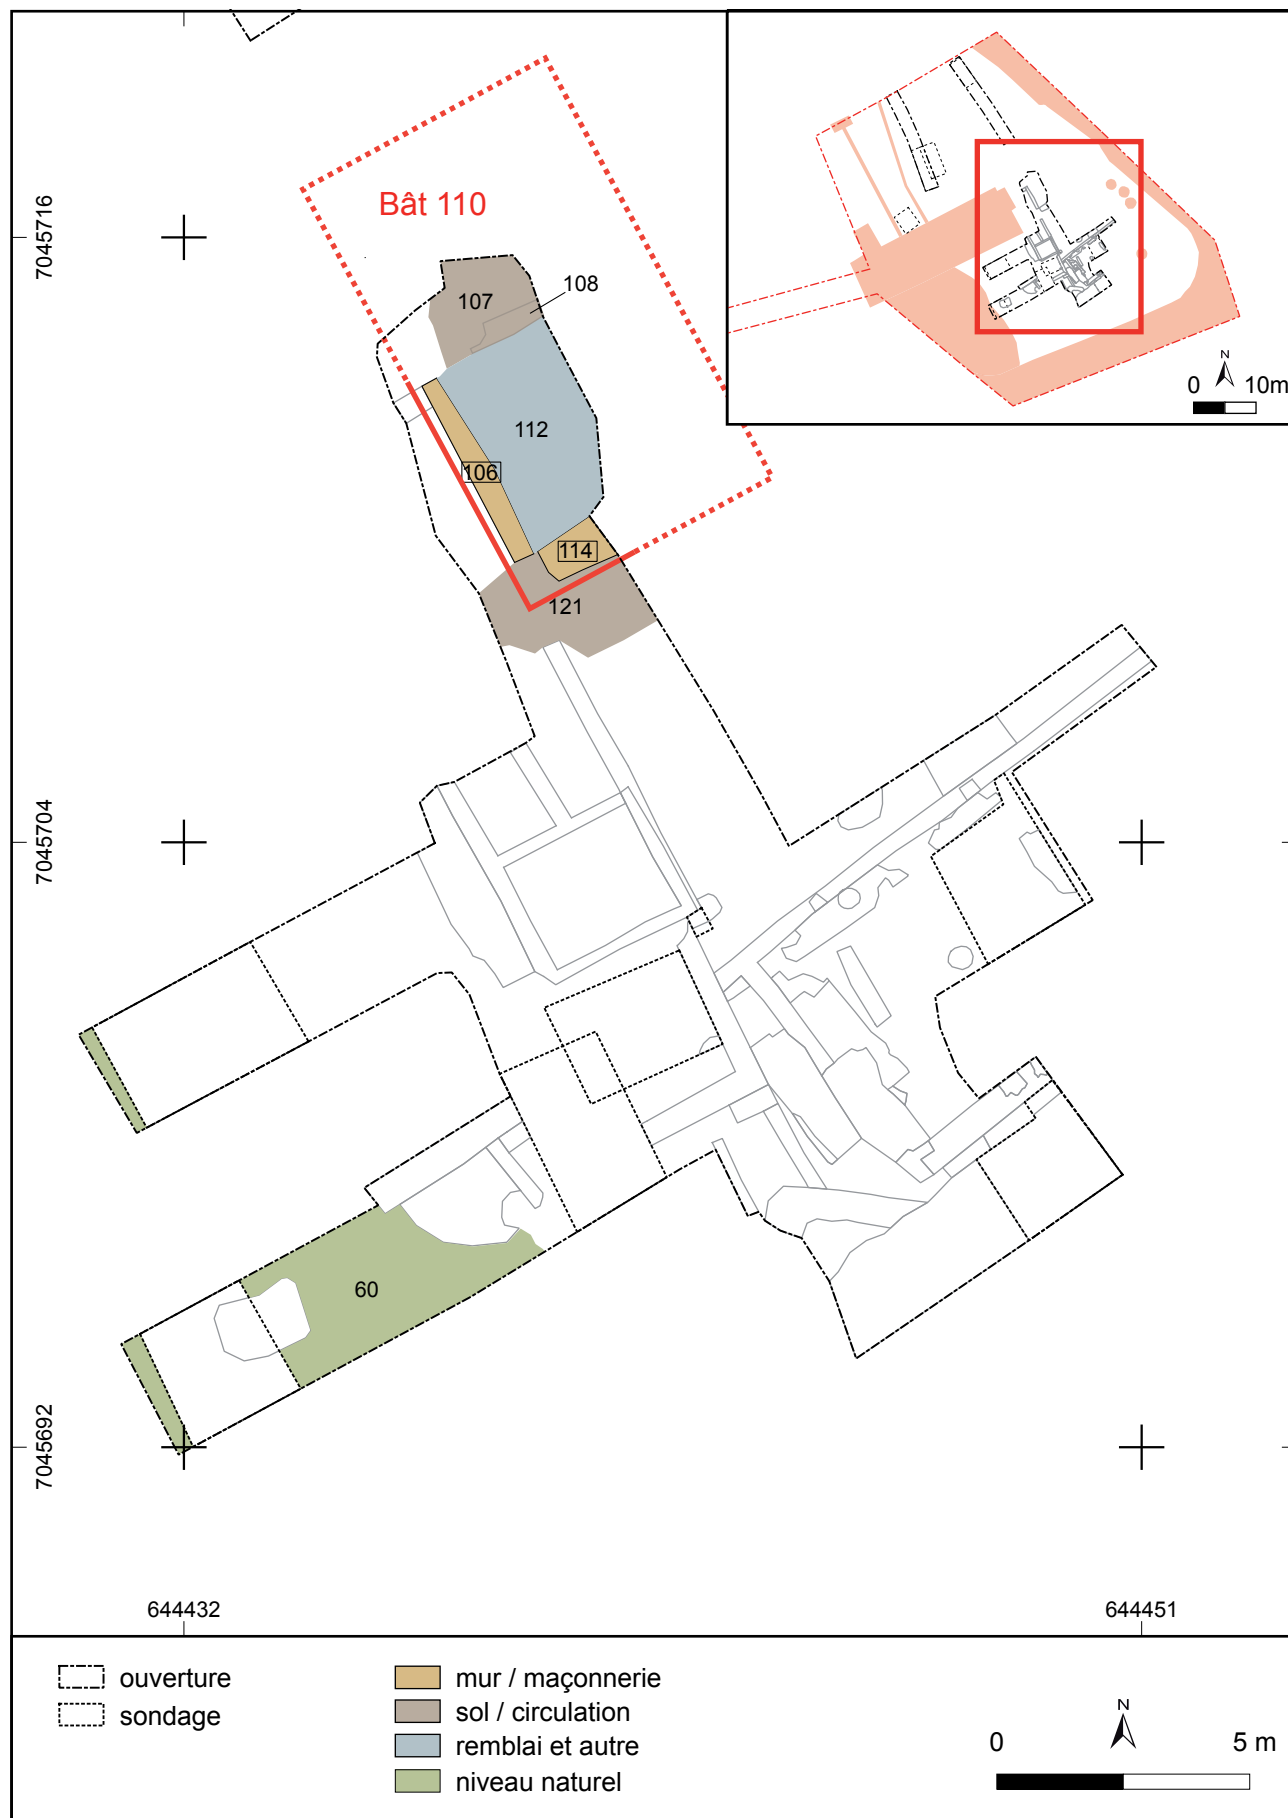
Fig. 63 : Lisbourg, Rue du Prieuré, plan général des vestiges de la Phase 4 au 1/150e, O. Dewitte - DA 62.

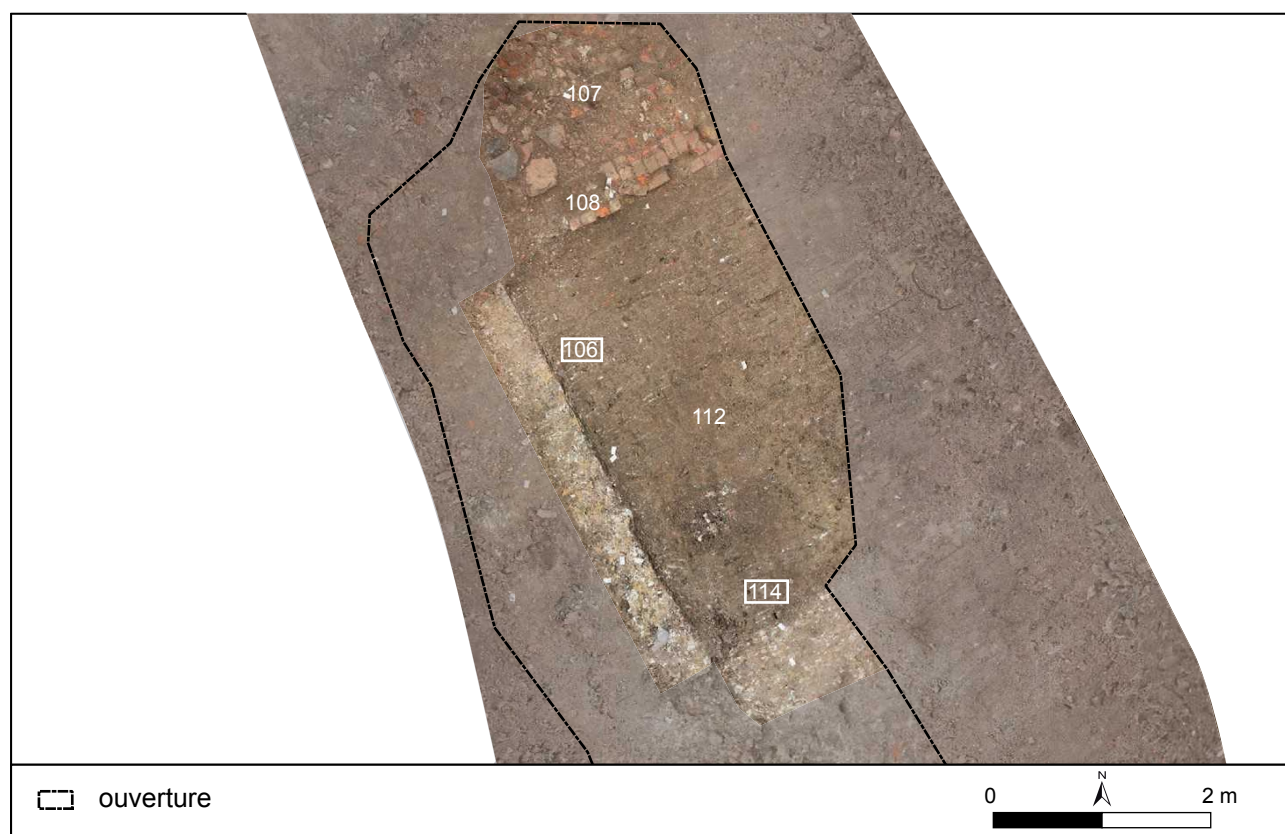
Fig. 64 : Lisbourg, Rue du Prieuré, orthophotoplan du bâtiment 110 et des niveaux associés au 1/70e, O. Dewitte - DA 62.

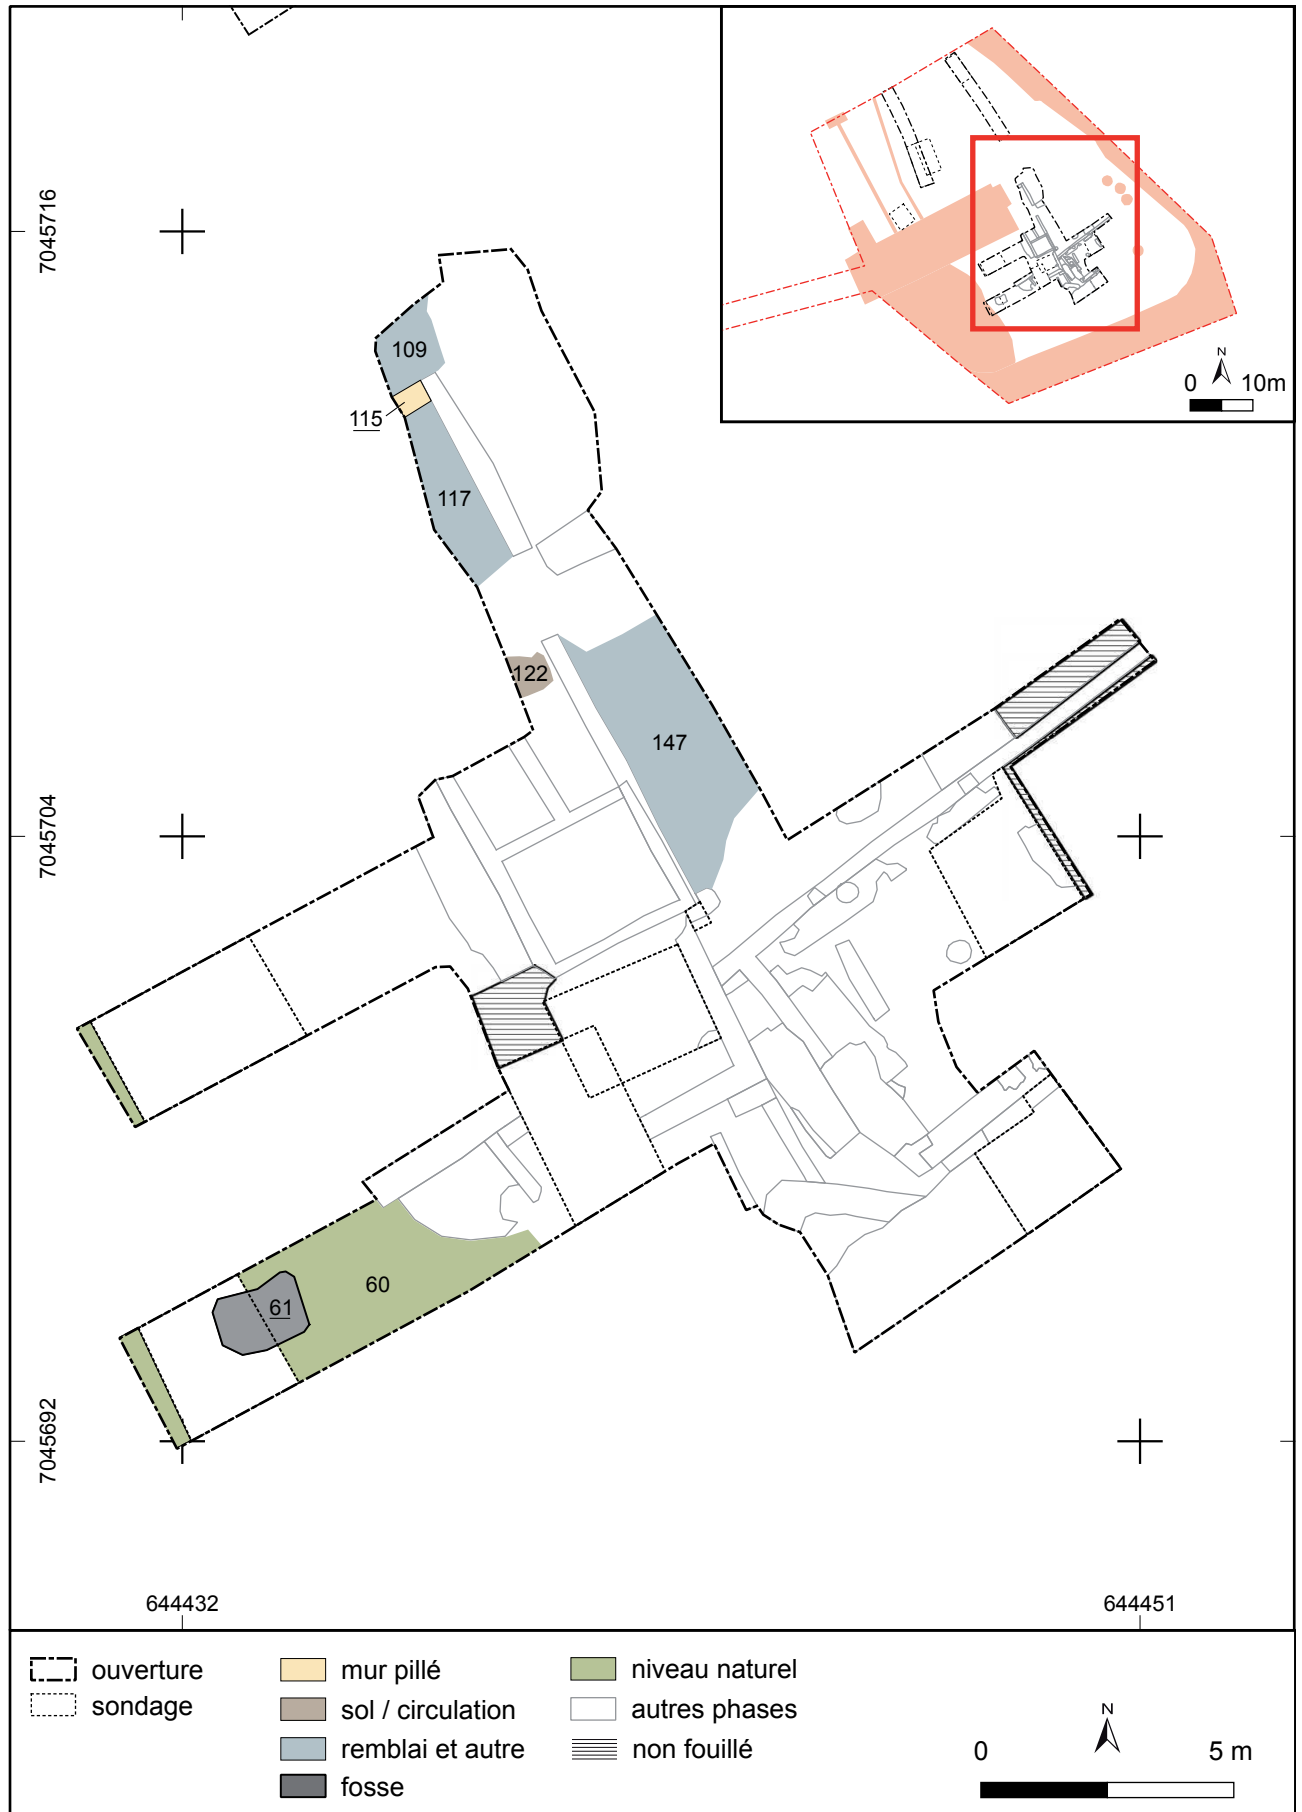
Fig. 67 : Lisbourg, Rue du Prieuré, plan général des vestiges de la Phase 5 au 1/150e, O. Dewitte - DA 62.

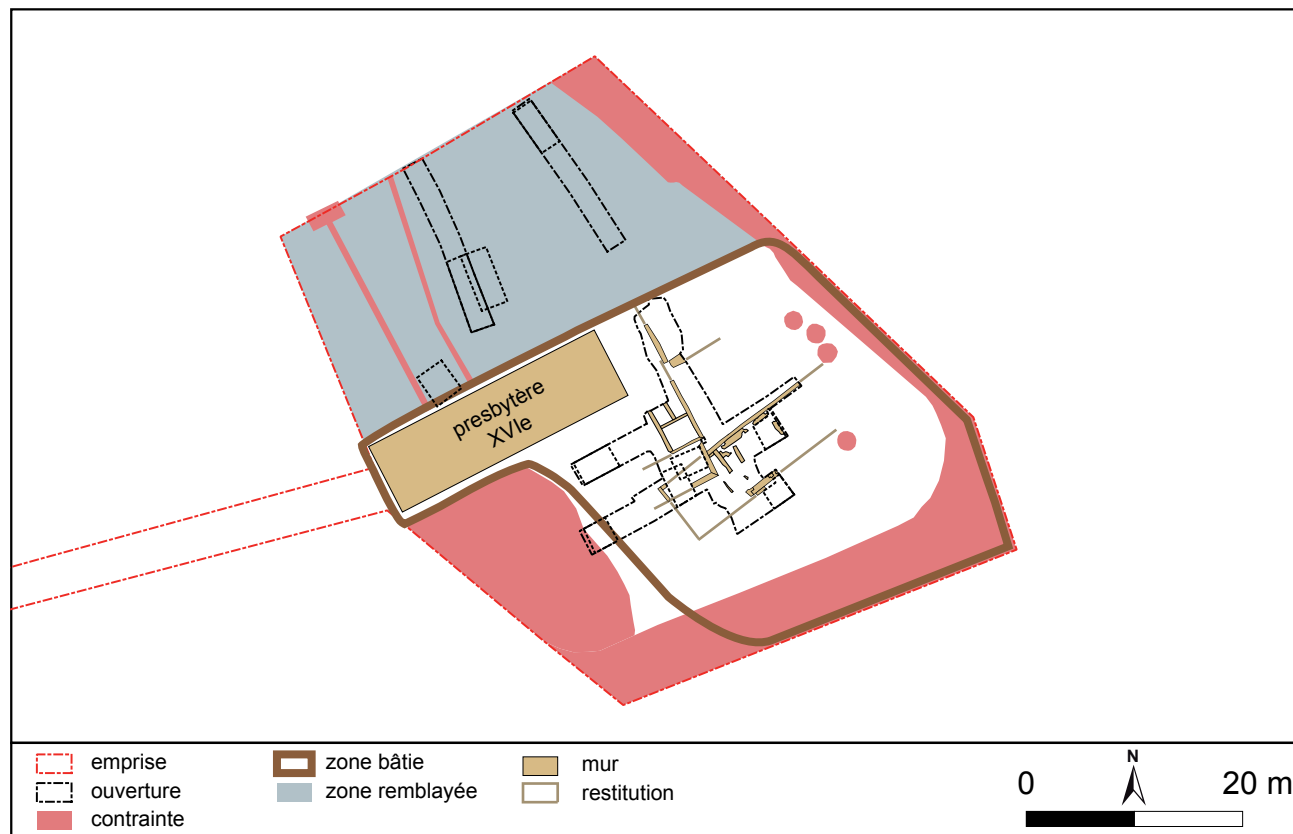
Fig. 69 : Lisbourg, Rue du Prieuré, plan général de synthèse des vestiges découverts au 1/700e, O. Dewitte - DA 62

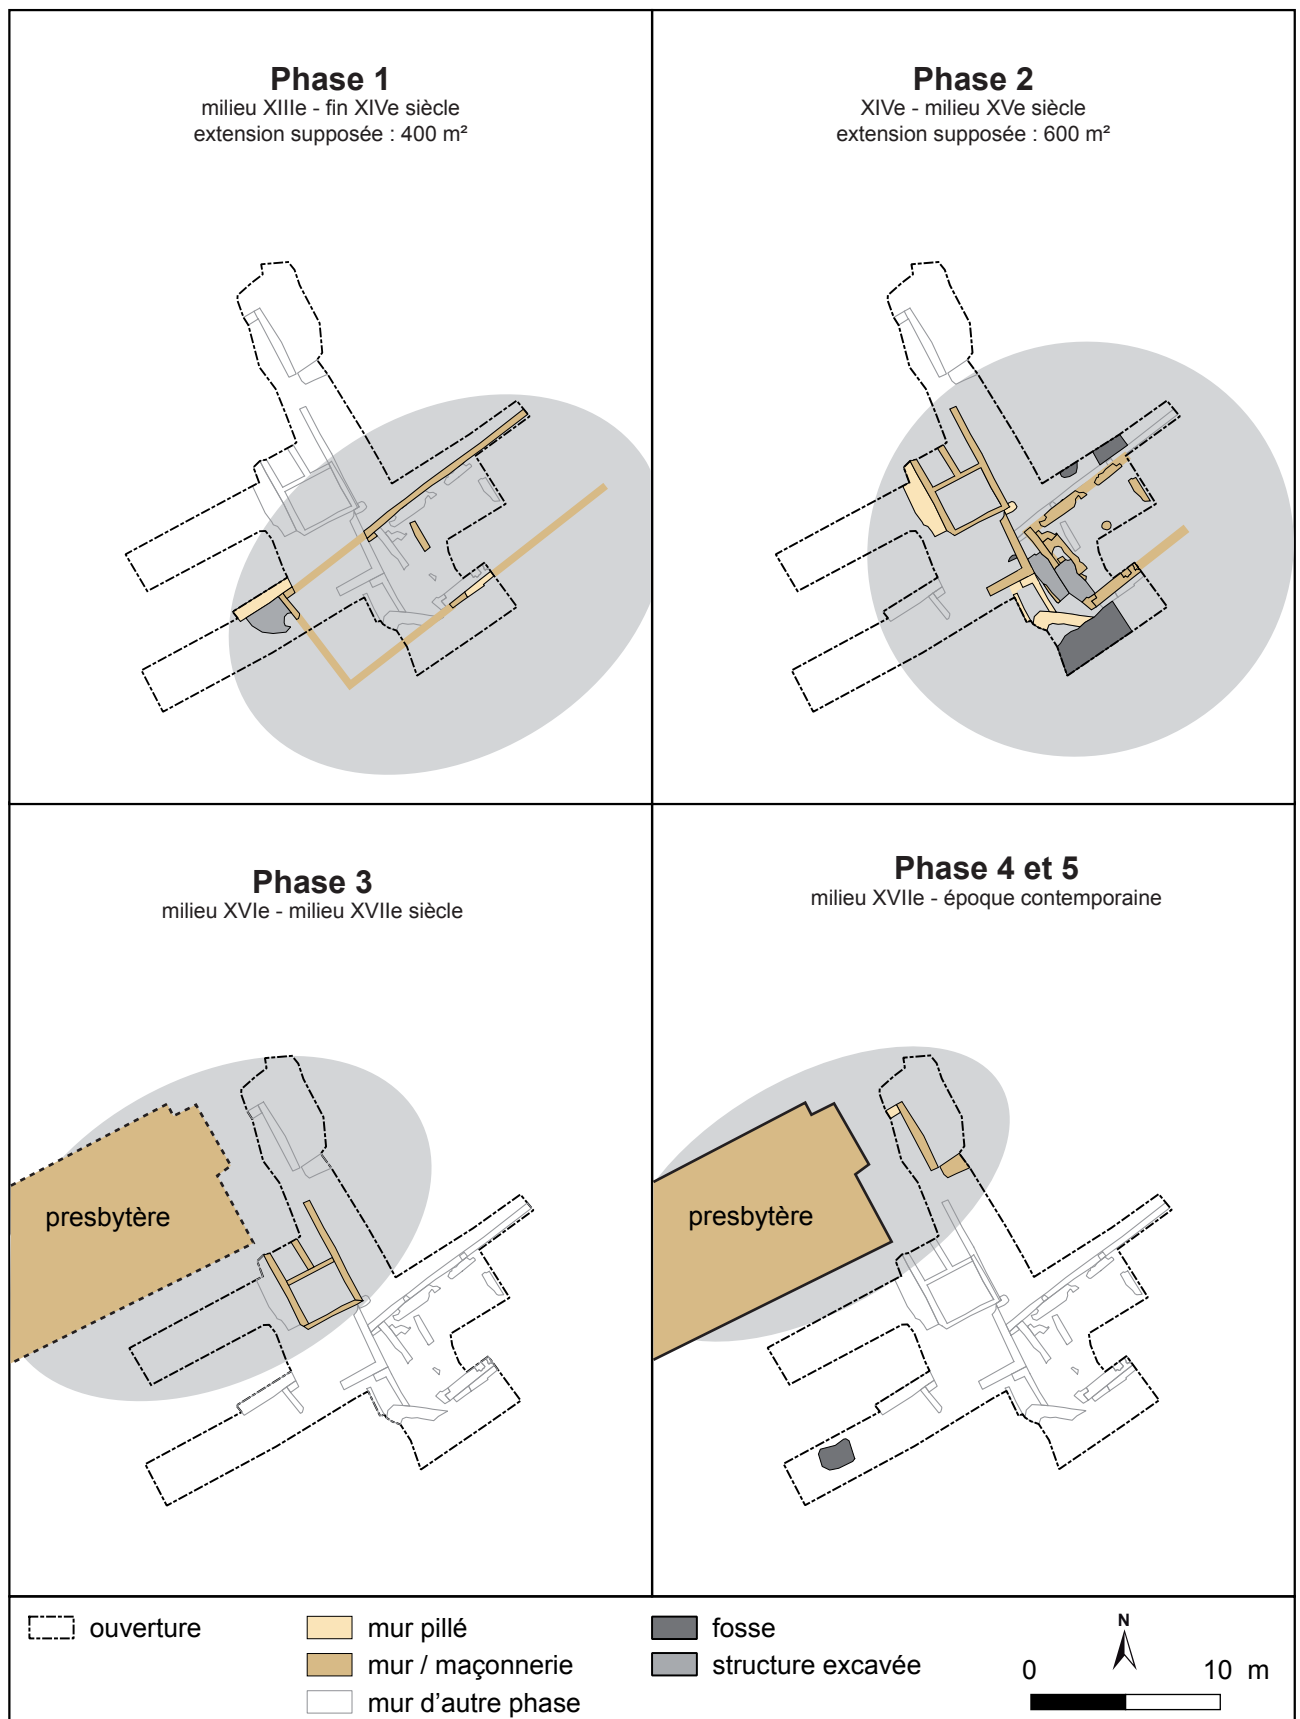
Fig. 71 : Lisbourg, Rue du Prieuré, plans de synthèse au 1/400e, O. Dewitte - DA 62
