**MONT-SAINT-ELOI (PAS-DE-CALAIS)**

**« L'Abbaye du Mont-Saint-Eloi »**

FOUILLE PROGRAMMÉE

**Novembre 2012**

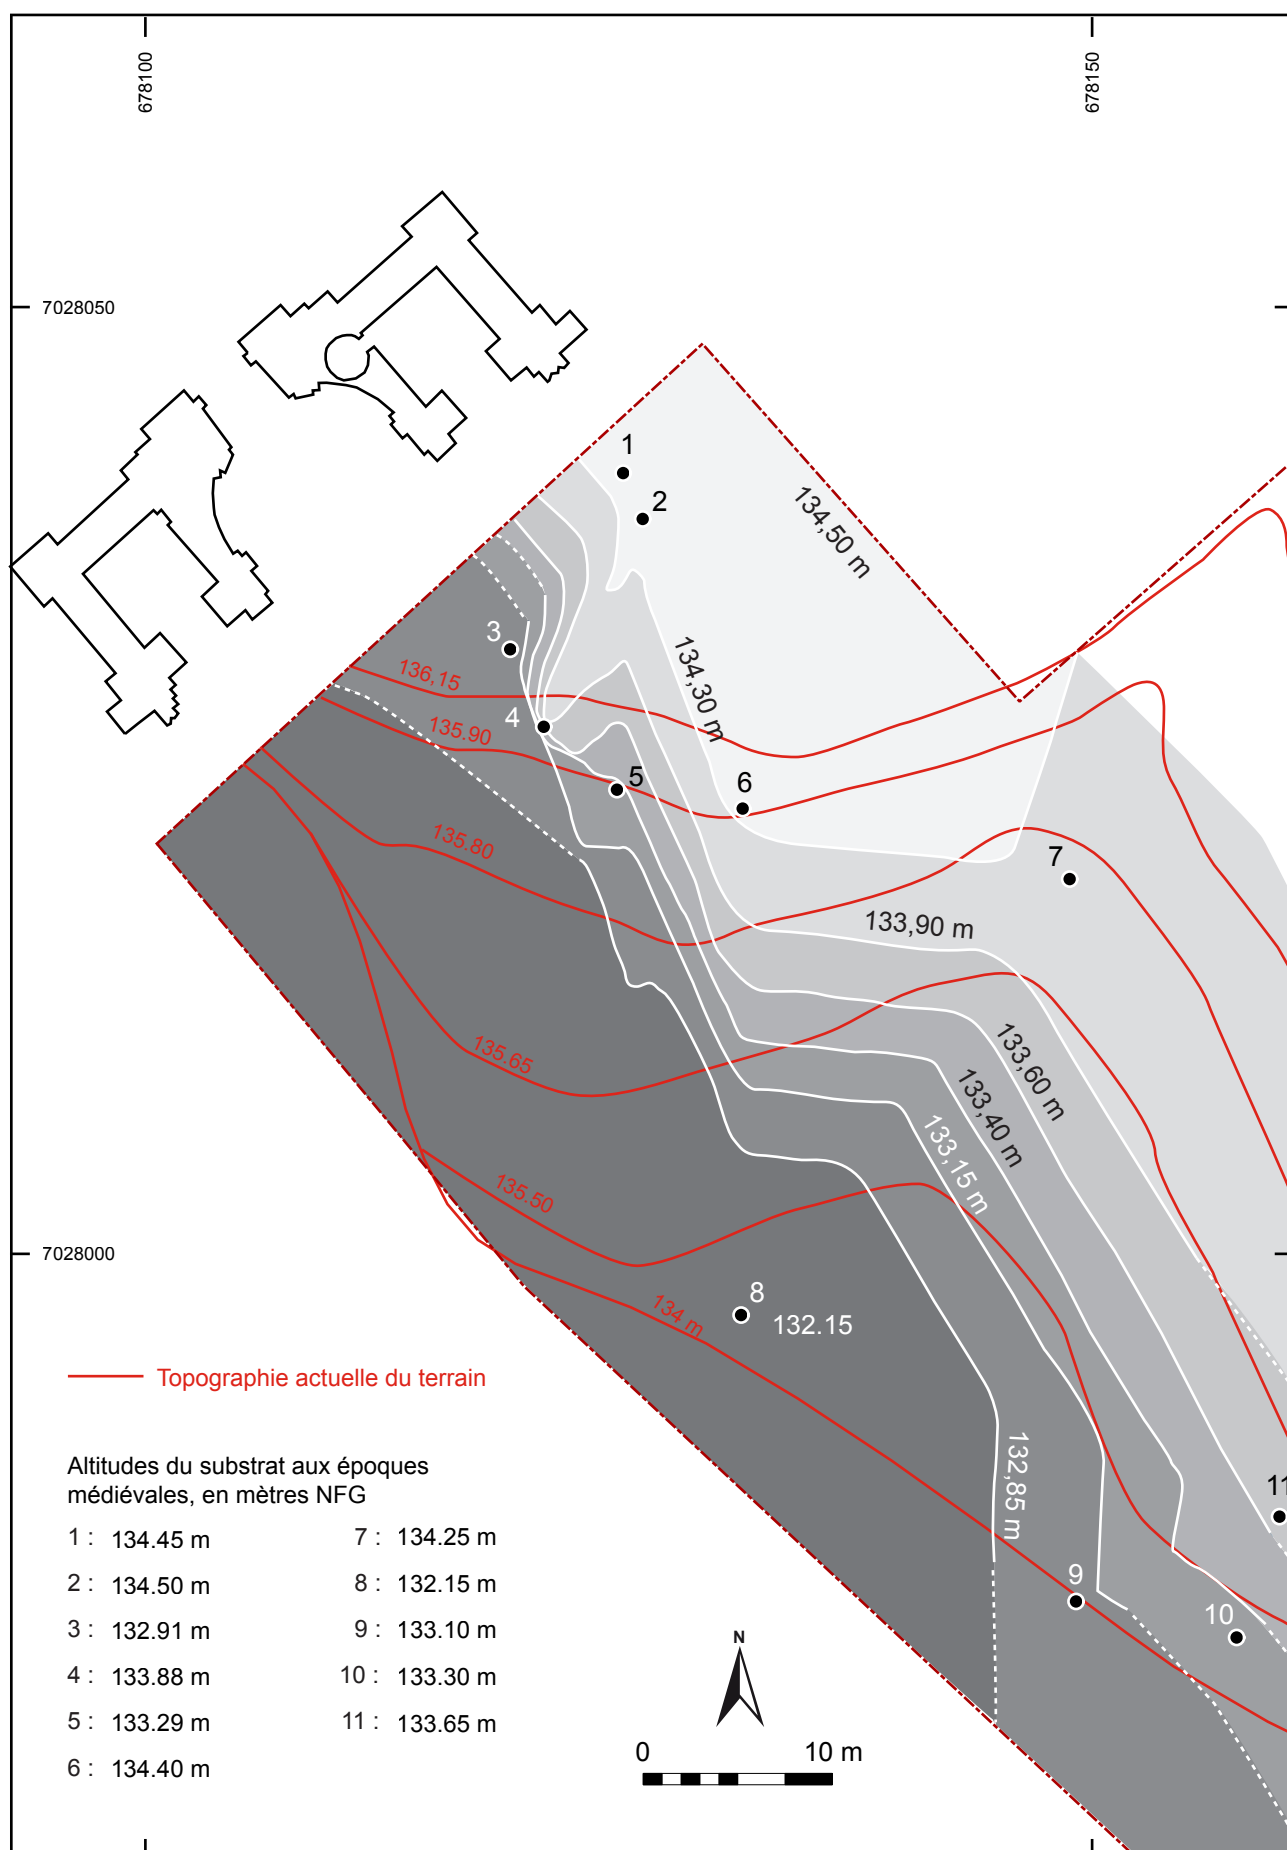
Fig. 24 : Mont-Saint-Eloi, évolution de la topographie du terrain.

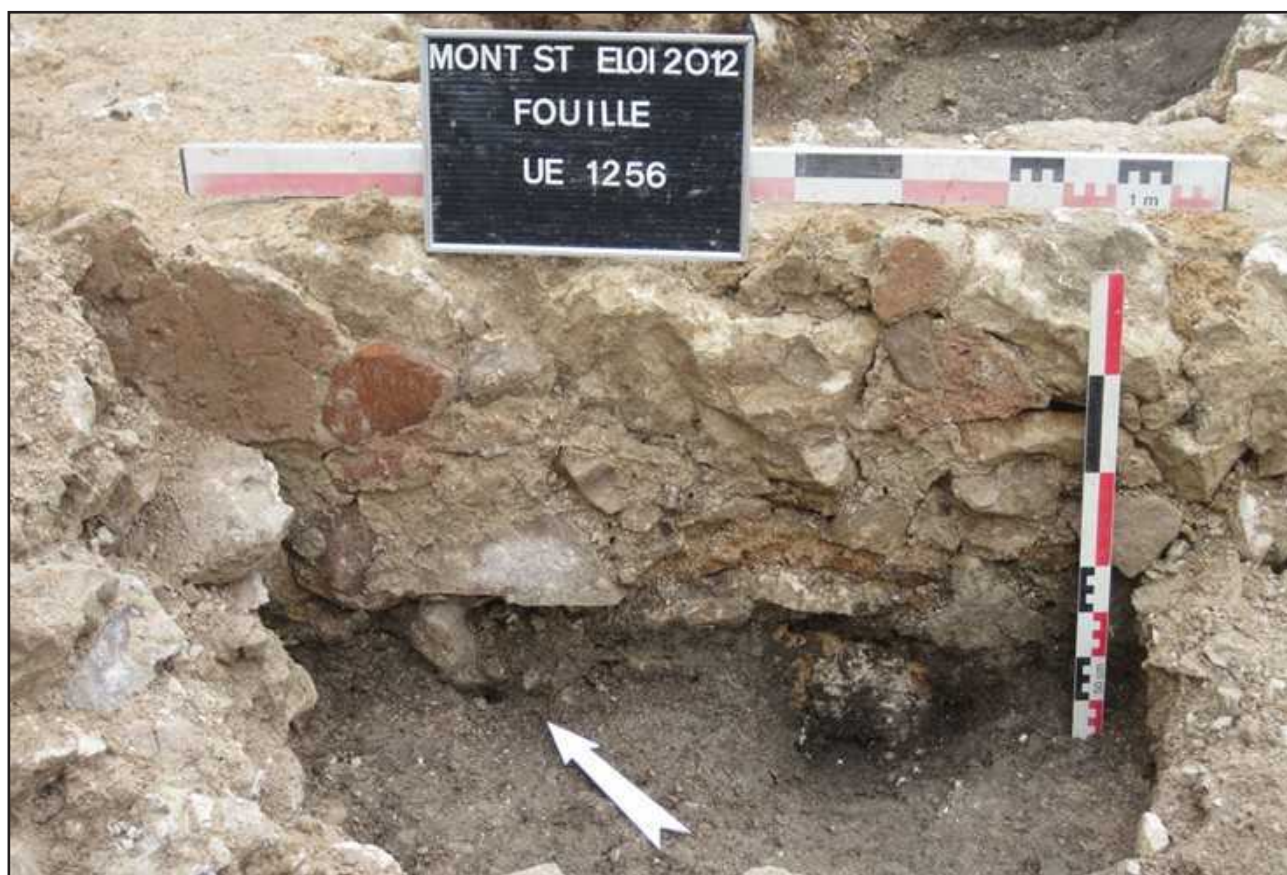
Fig. 59 : Mont-Saint-Eloi, détail du badigeon présent sur la fondation dégarnie de l'enceinte dégarnie (à gauche).

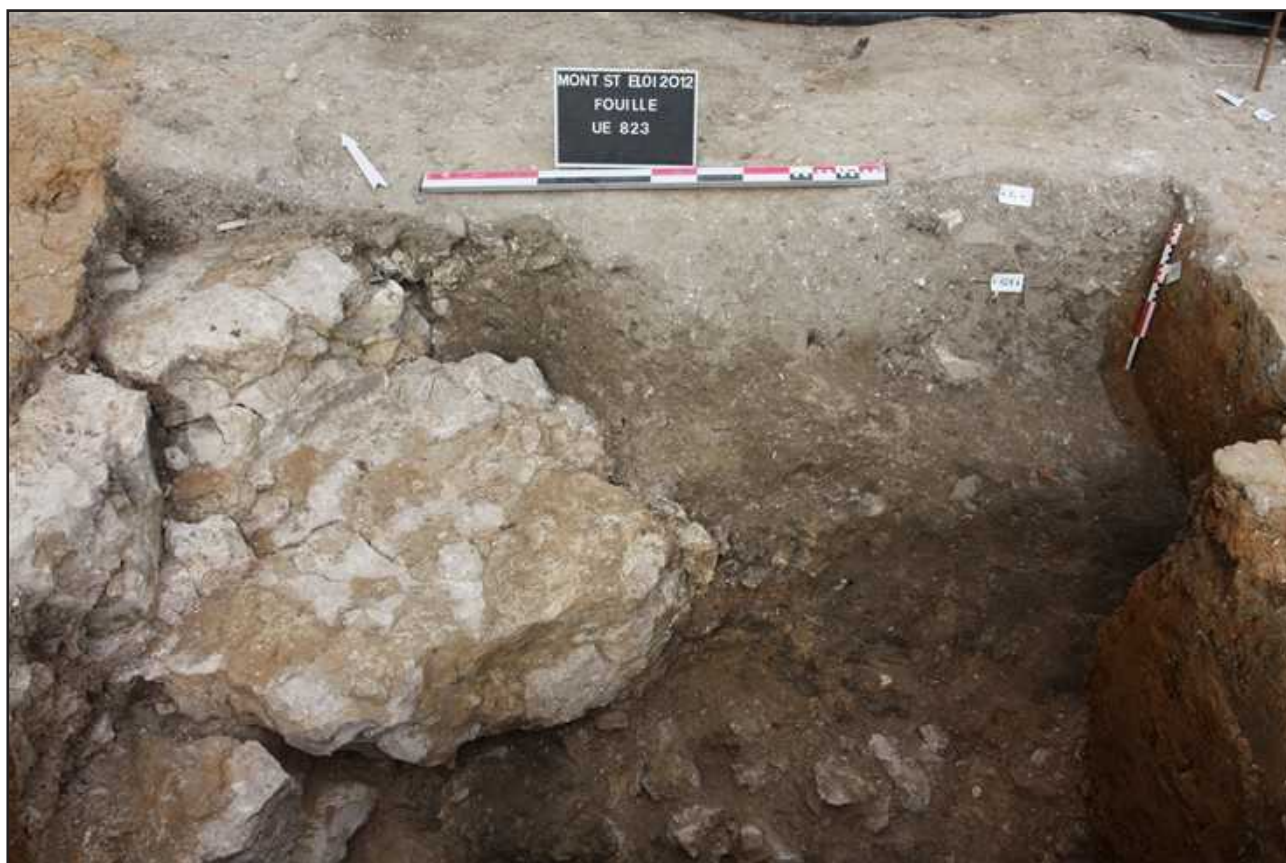
Fig. 60 : Mont-Saint-Eloi, plot de fondation UE 1534 partiellement pillé.

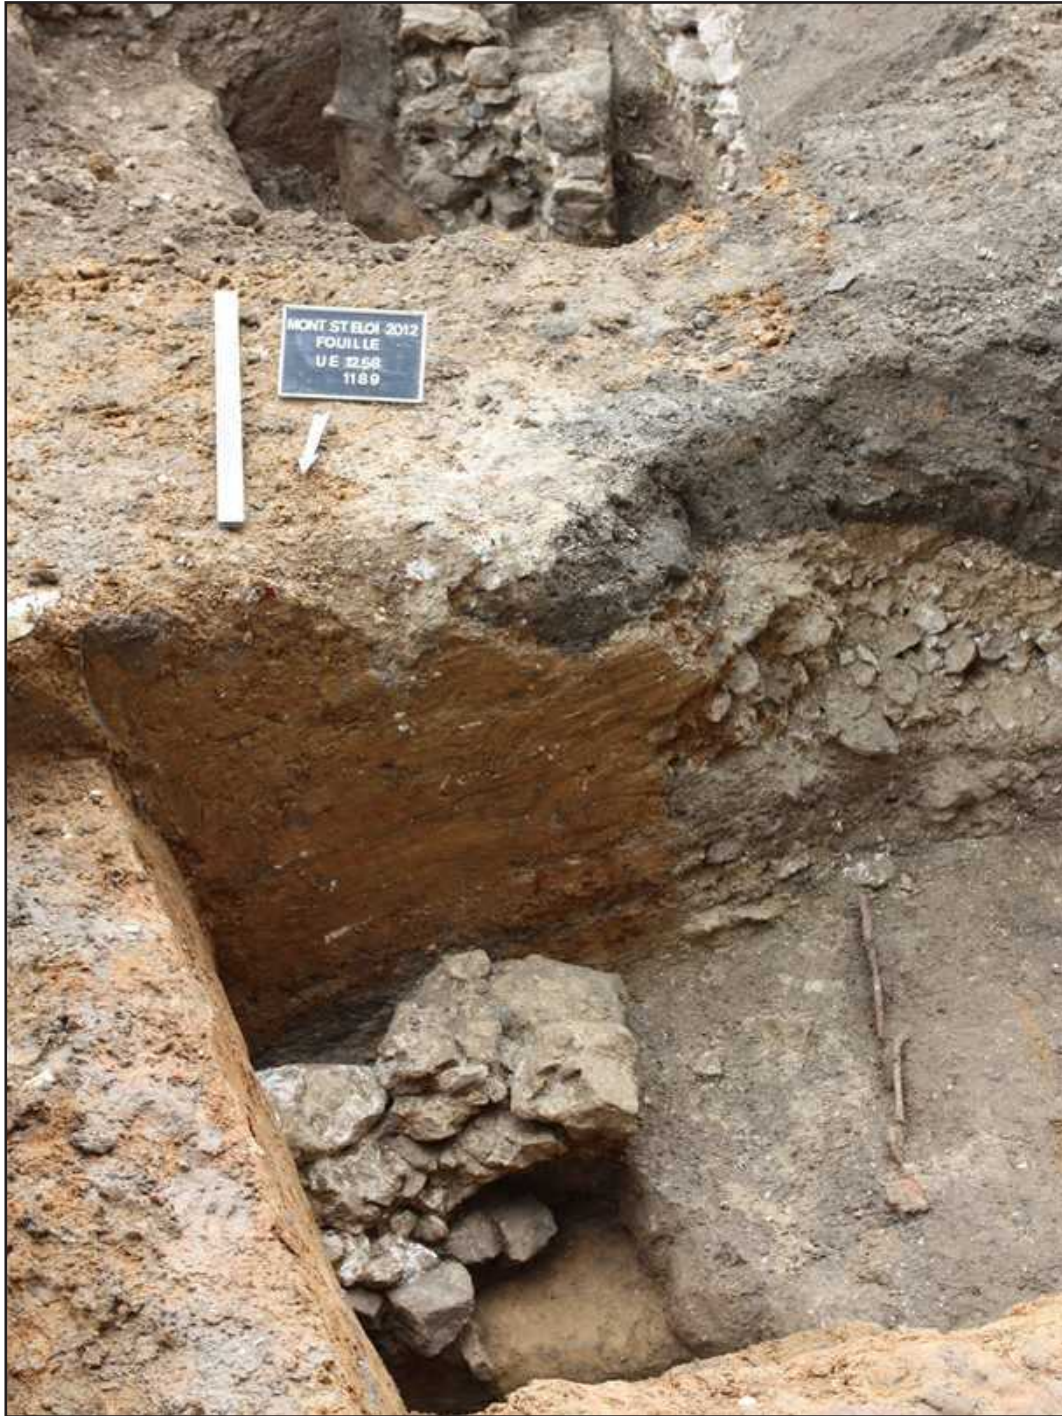
Fig. 63 : Mont-Saint-Eloi, vue des deux maçonneries de contrebutement, détruites en 1750 et au XIX<sup>e</sup> siècle.

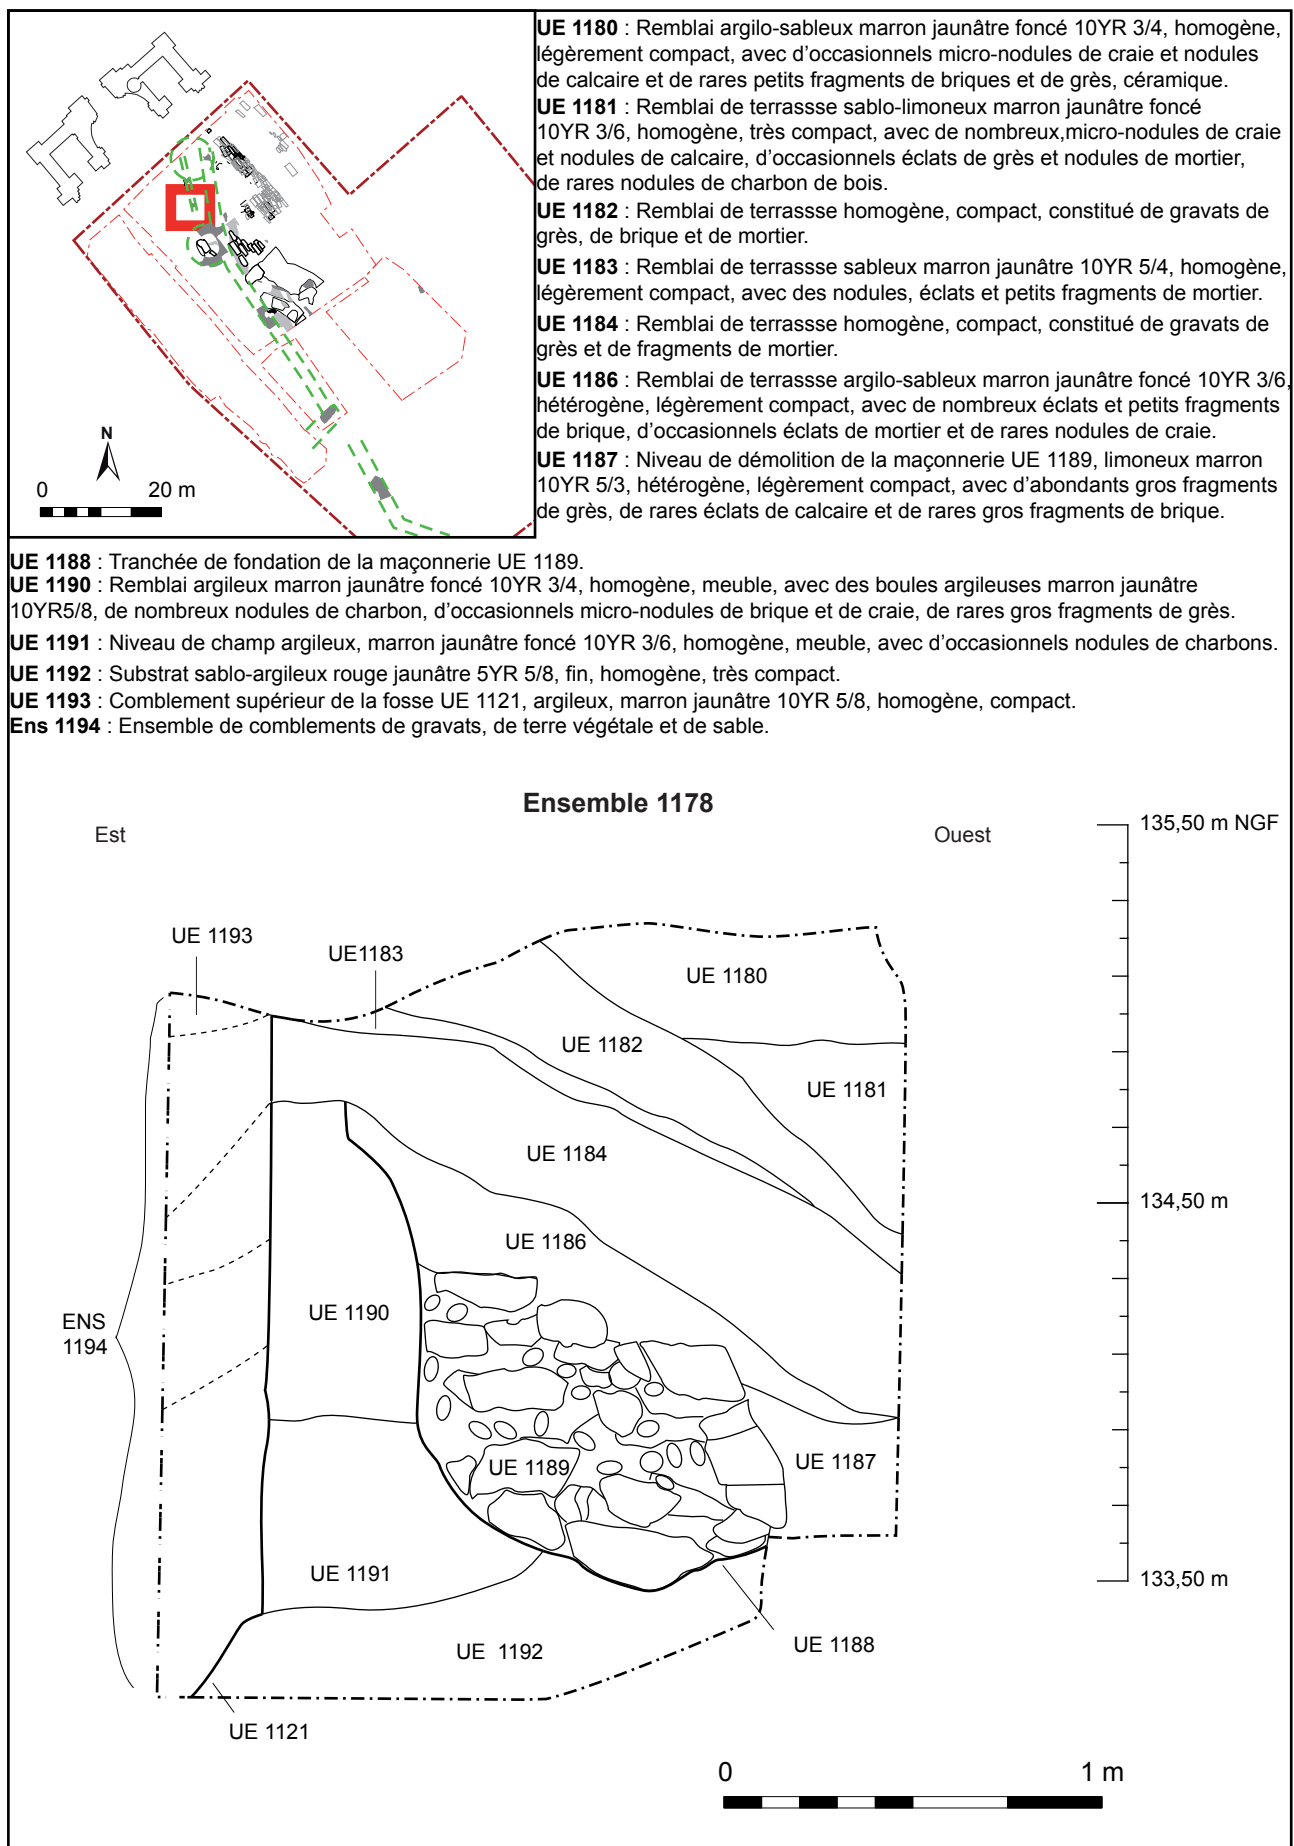
Fig. 64 : Mont-Saint-Eloi, relevé de la coupe ENS 1178.

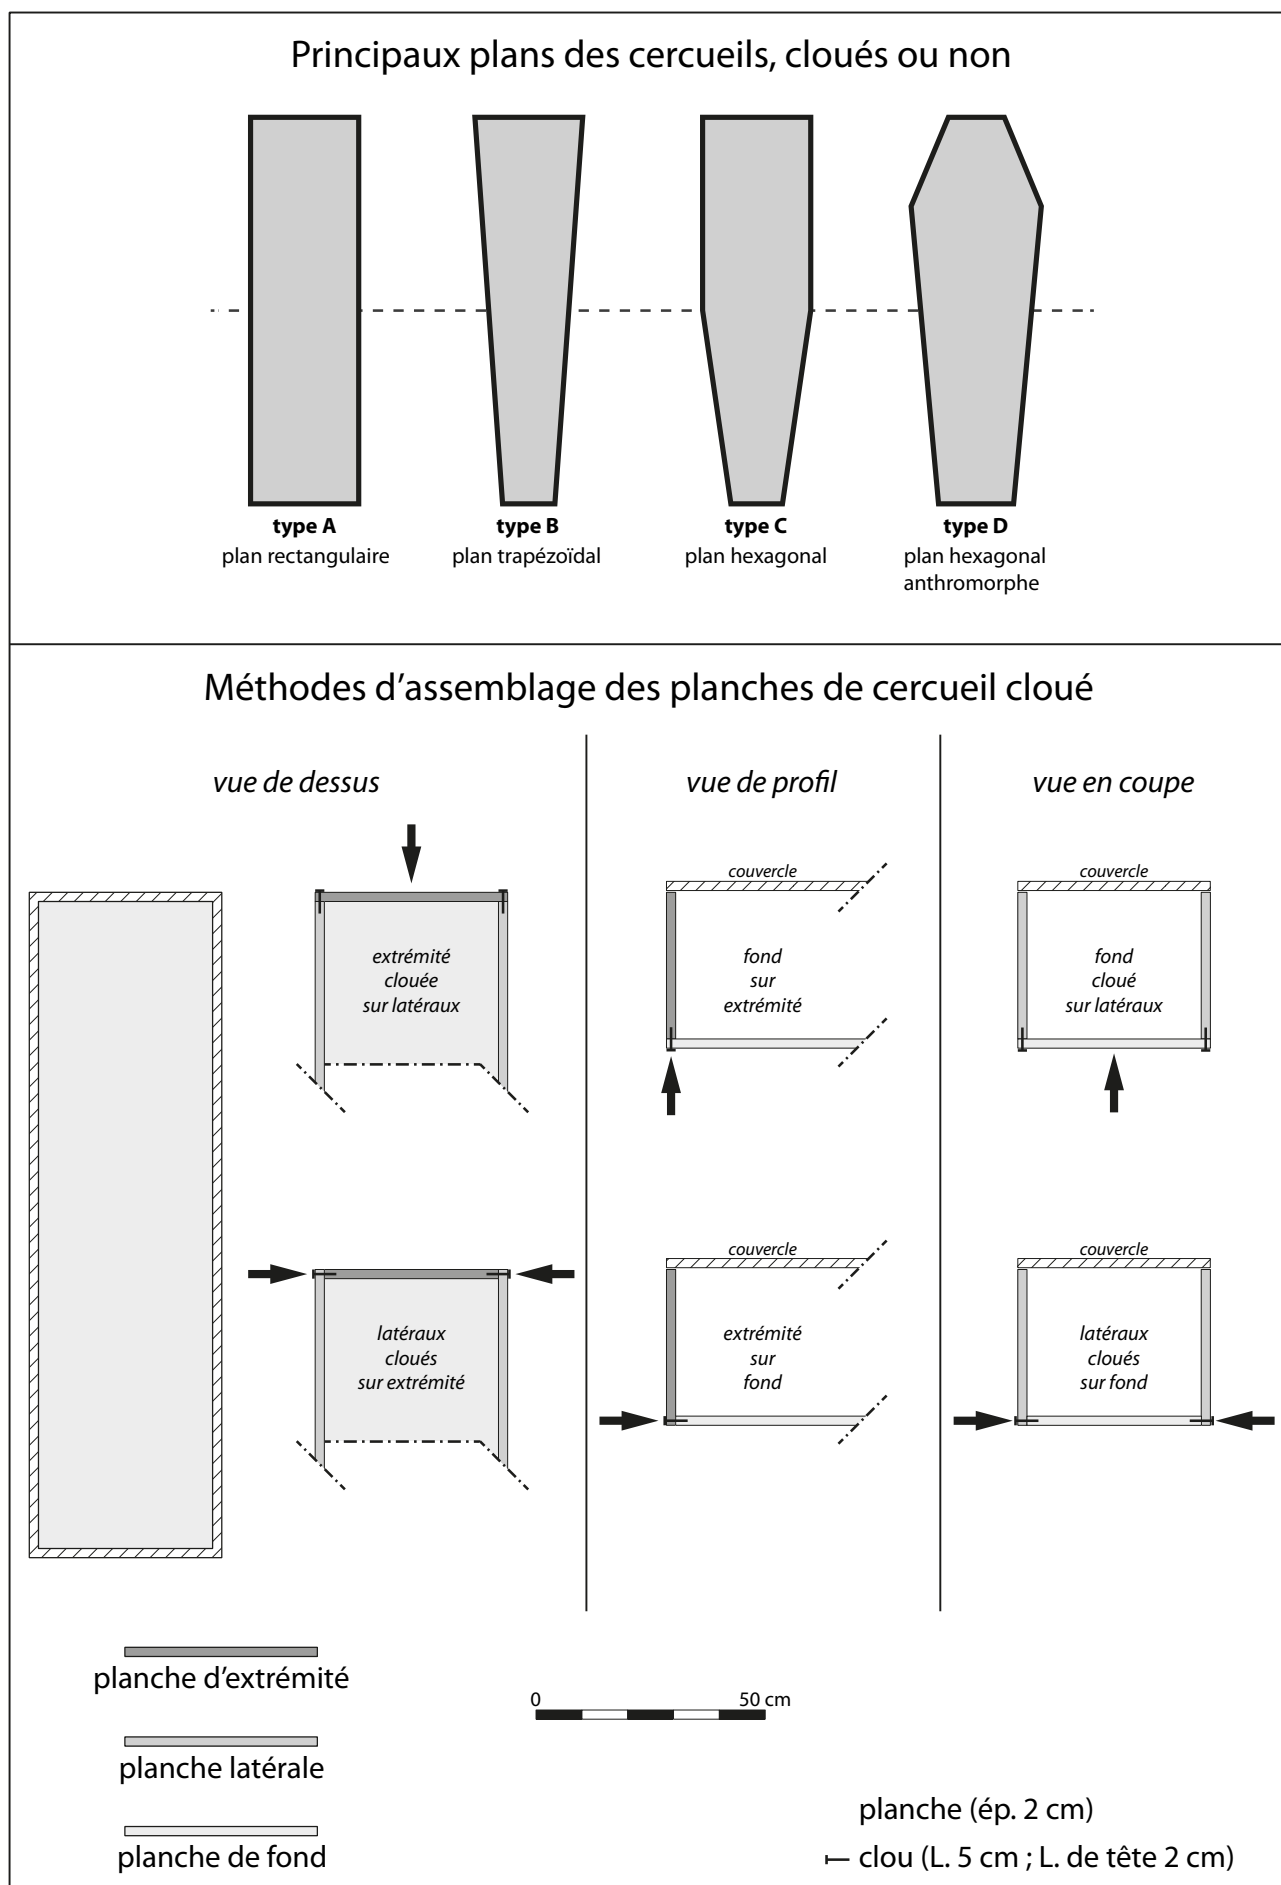
Fig. 75 : Mont-Saint-Eloi, plans des cercueils et méthodes d'assemblage des planches de cercueil cloué.

Pour le plan hexagonal (type C), la ligne de rupture se place sous la ligne du bassin. Pour le plan hexagonal anthropomorphe (type D), la ligne de rupture se localise aux épaules avec un resserrement vers la tête et vers les pieds.

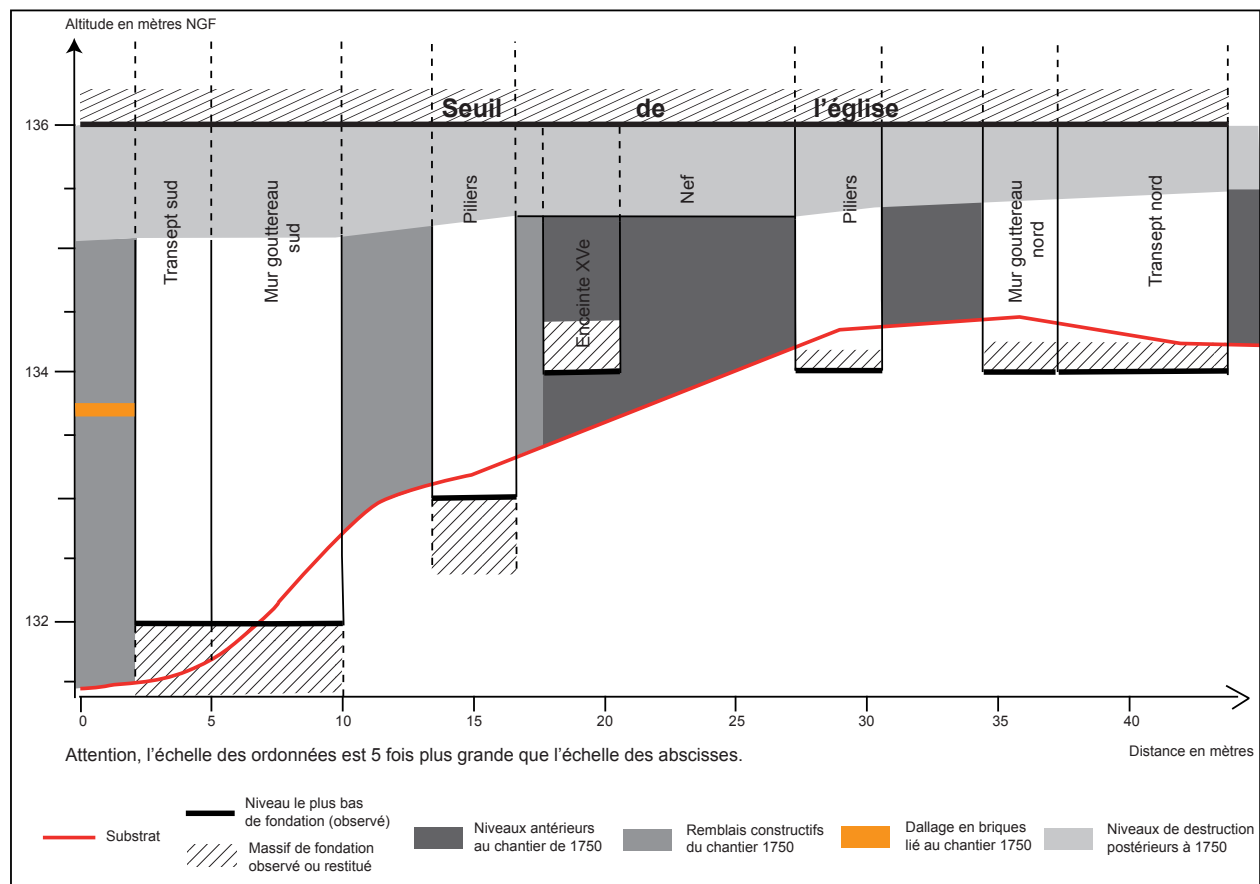
Fig. 102 : Mont-Saint-Eloi, coupe schématique d'ouest en est de la butte, des fondations de l'église classique et du rehaussement par des remblais du terrain lors du chantier de construction.

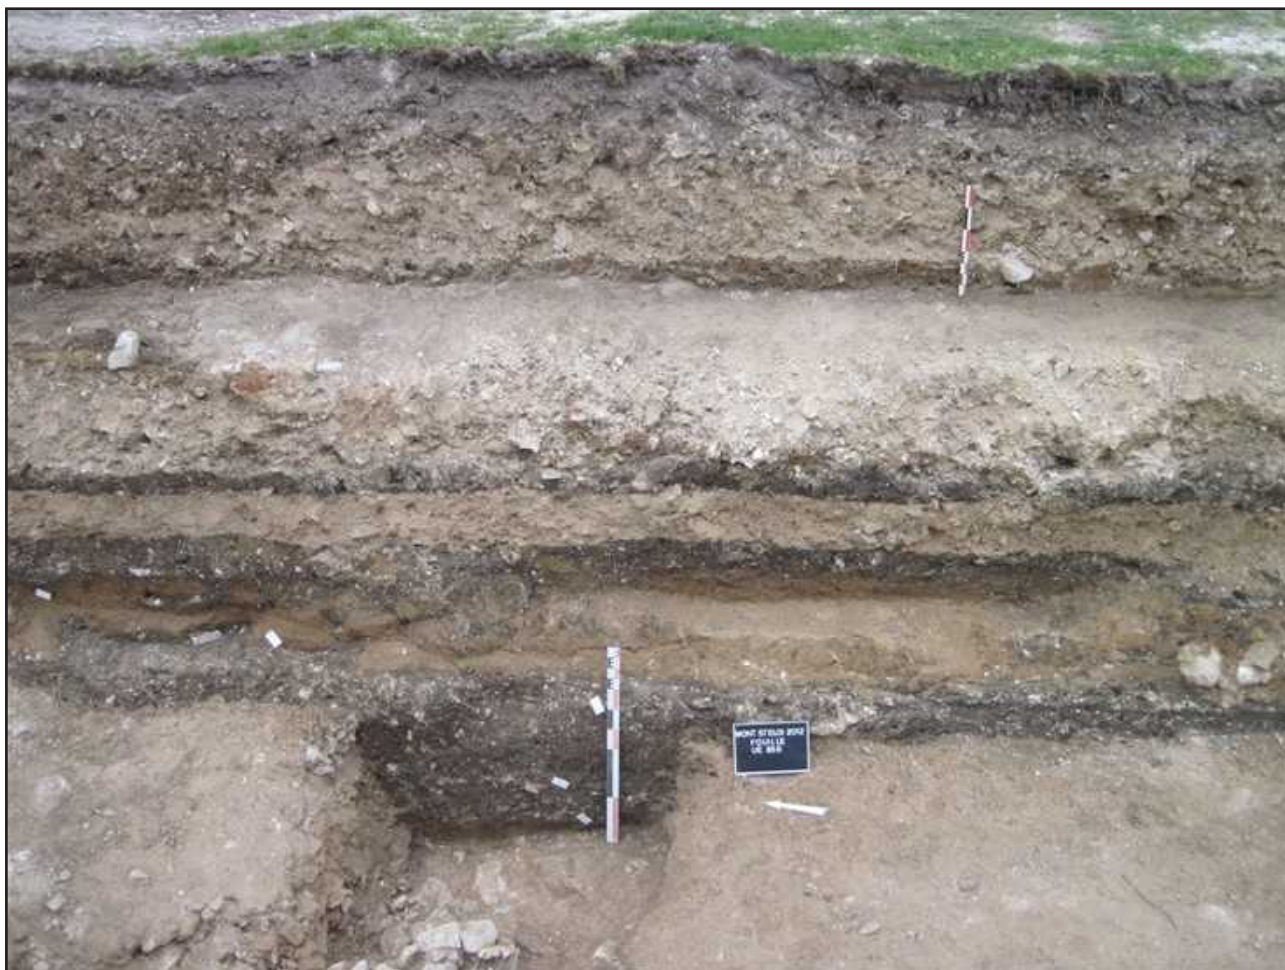
Fig. 103 : Mont-Saint-Eloi, coupe ouest de l'ensemble des remblais du côté chœur. Au fond du sondage, le niveau de champ (UE 880) entaillé par la tranchée de fondation du mur gouttereau.

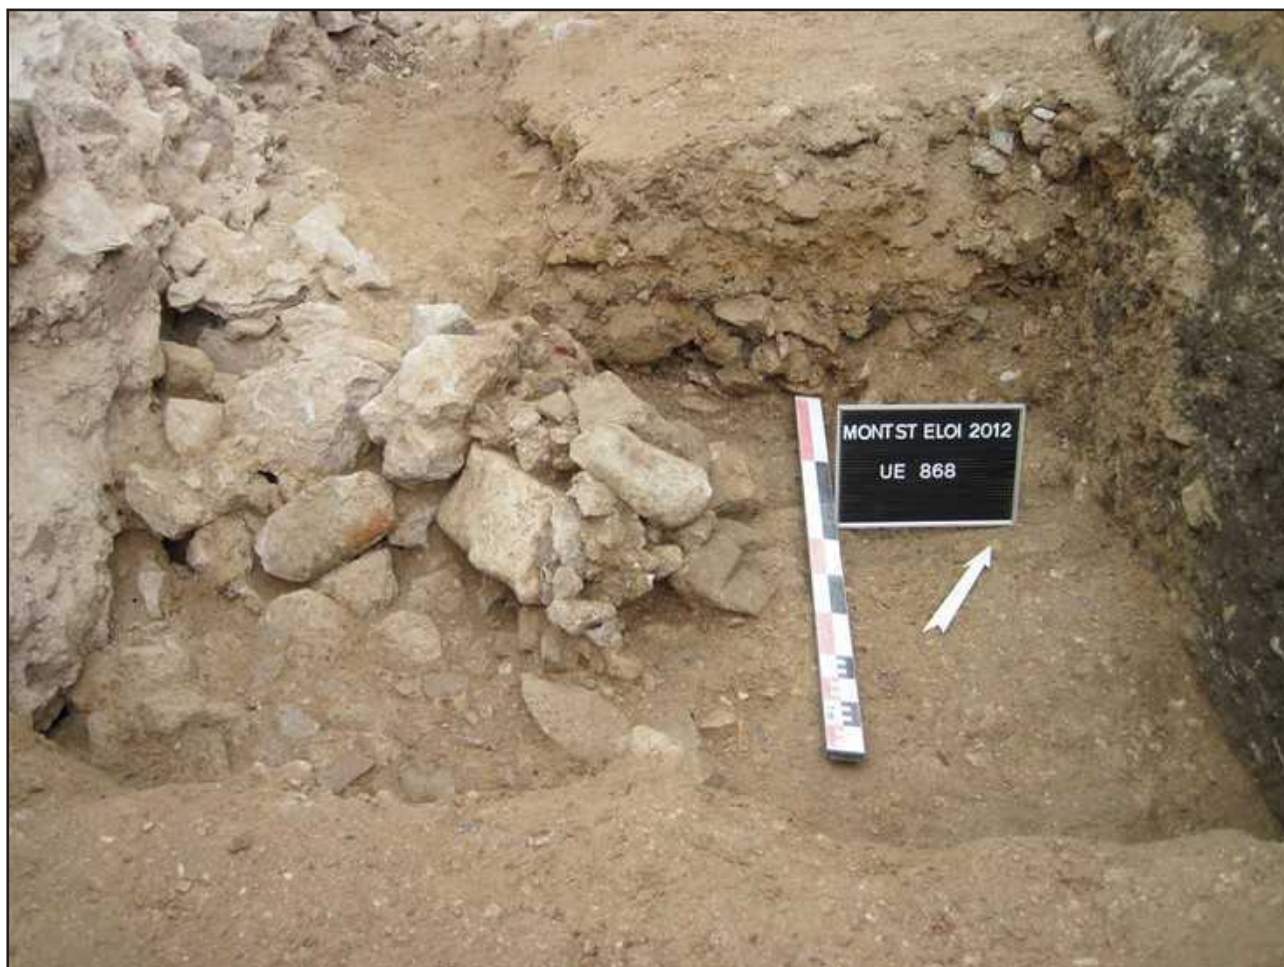
Fig. 105 : Mont-Saint-Eloi, détail du blocage UE 868 posé sur la dalle de fondation et contre le massif d'un contrefort (à gauche). En arrière-plan, le comblement de la tranchée de pillage du mur gouttereau..

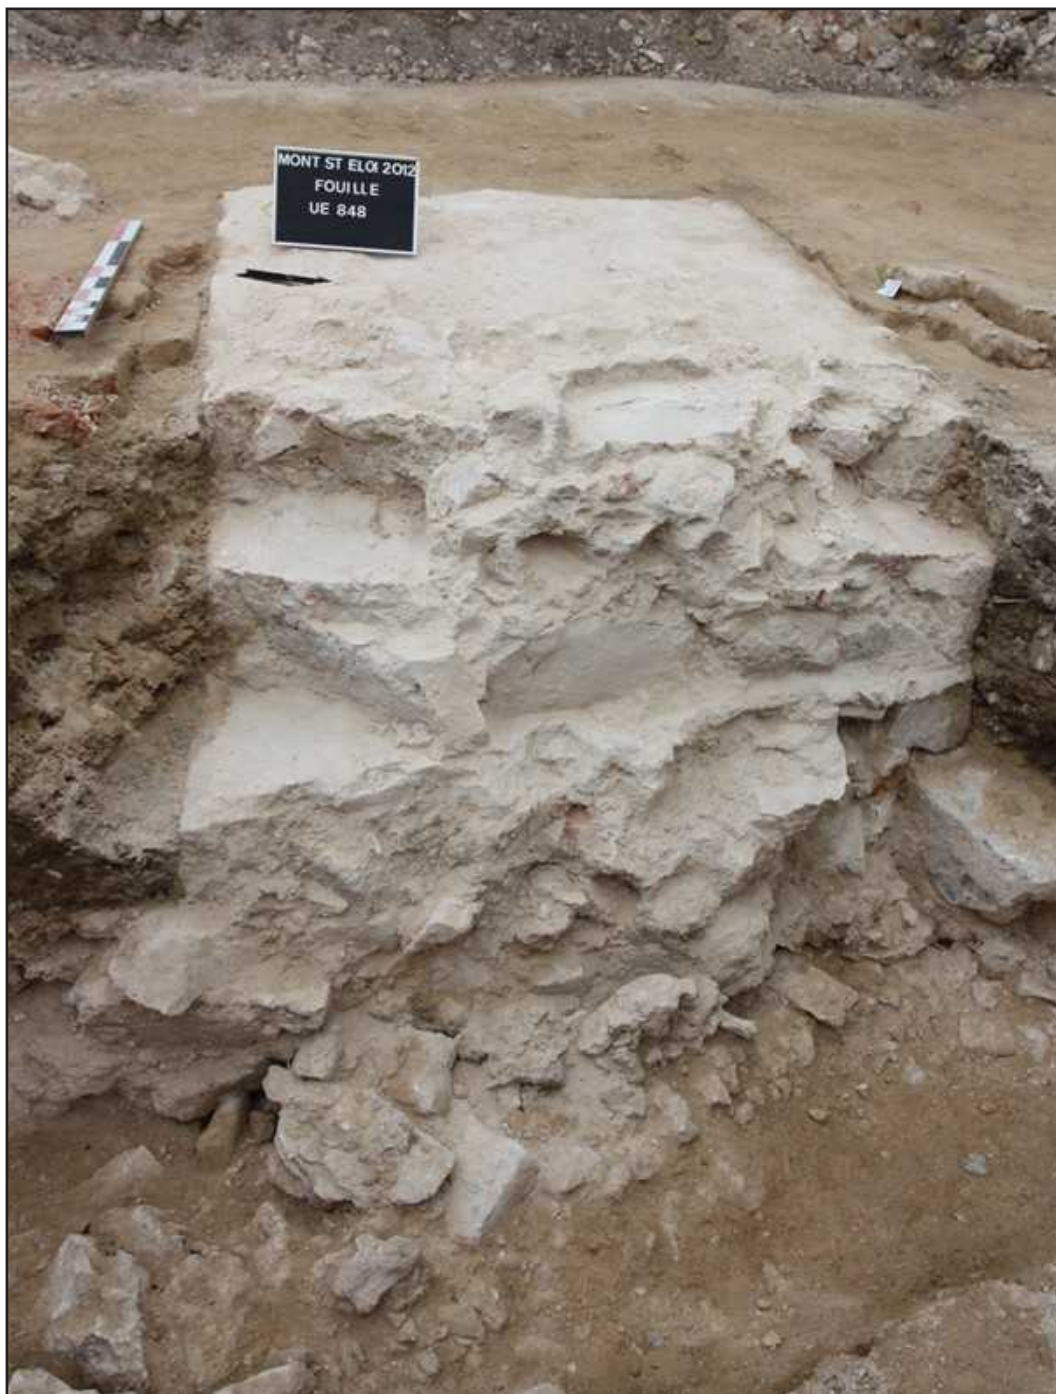
Fig. 106 : Mont-Saint-Eloi, contrefort UE 848 localisé au niveau du chœur. Autour, le pavage en brique UE 849.
