NORD/PAS-DE-CALAIS  
**LONGUENESSE (PAS-DE-CALAIS)**  
Avenue Léon Blum  
« Fort Maillebois »

RAPPORT FINAL D'OPÉRATION  
DIAGNOSTIC

N° INSEE 62 525  
Arrêté N° 11/112BIS/DIAG  
Code Patriarche : 5978

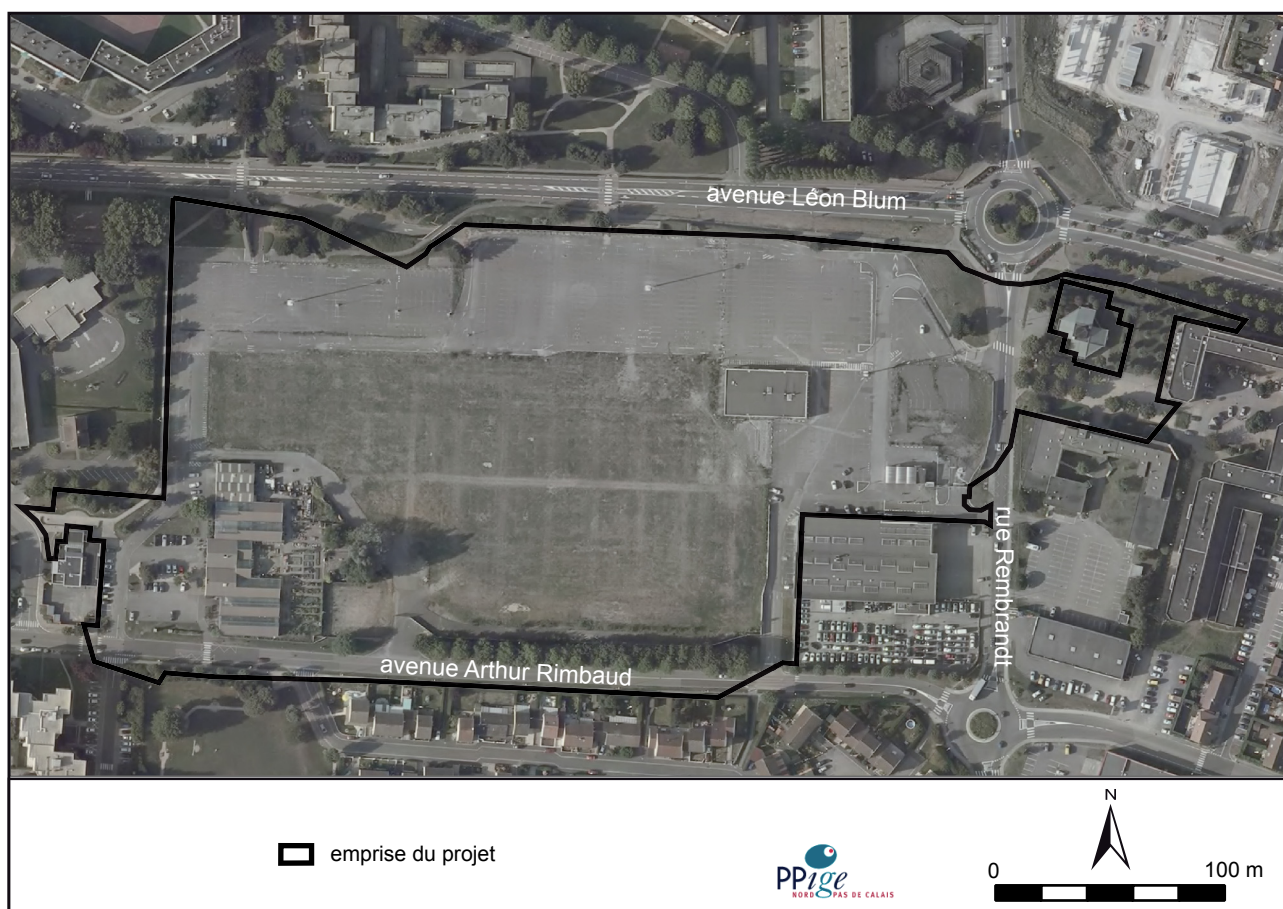
Fig. 5 : Longuenesse, Fort Maillebois, vue aérienne du terrain et localisation de l'emprise du projet d'aménagement.

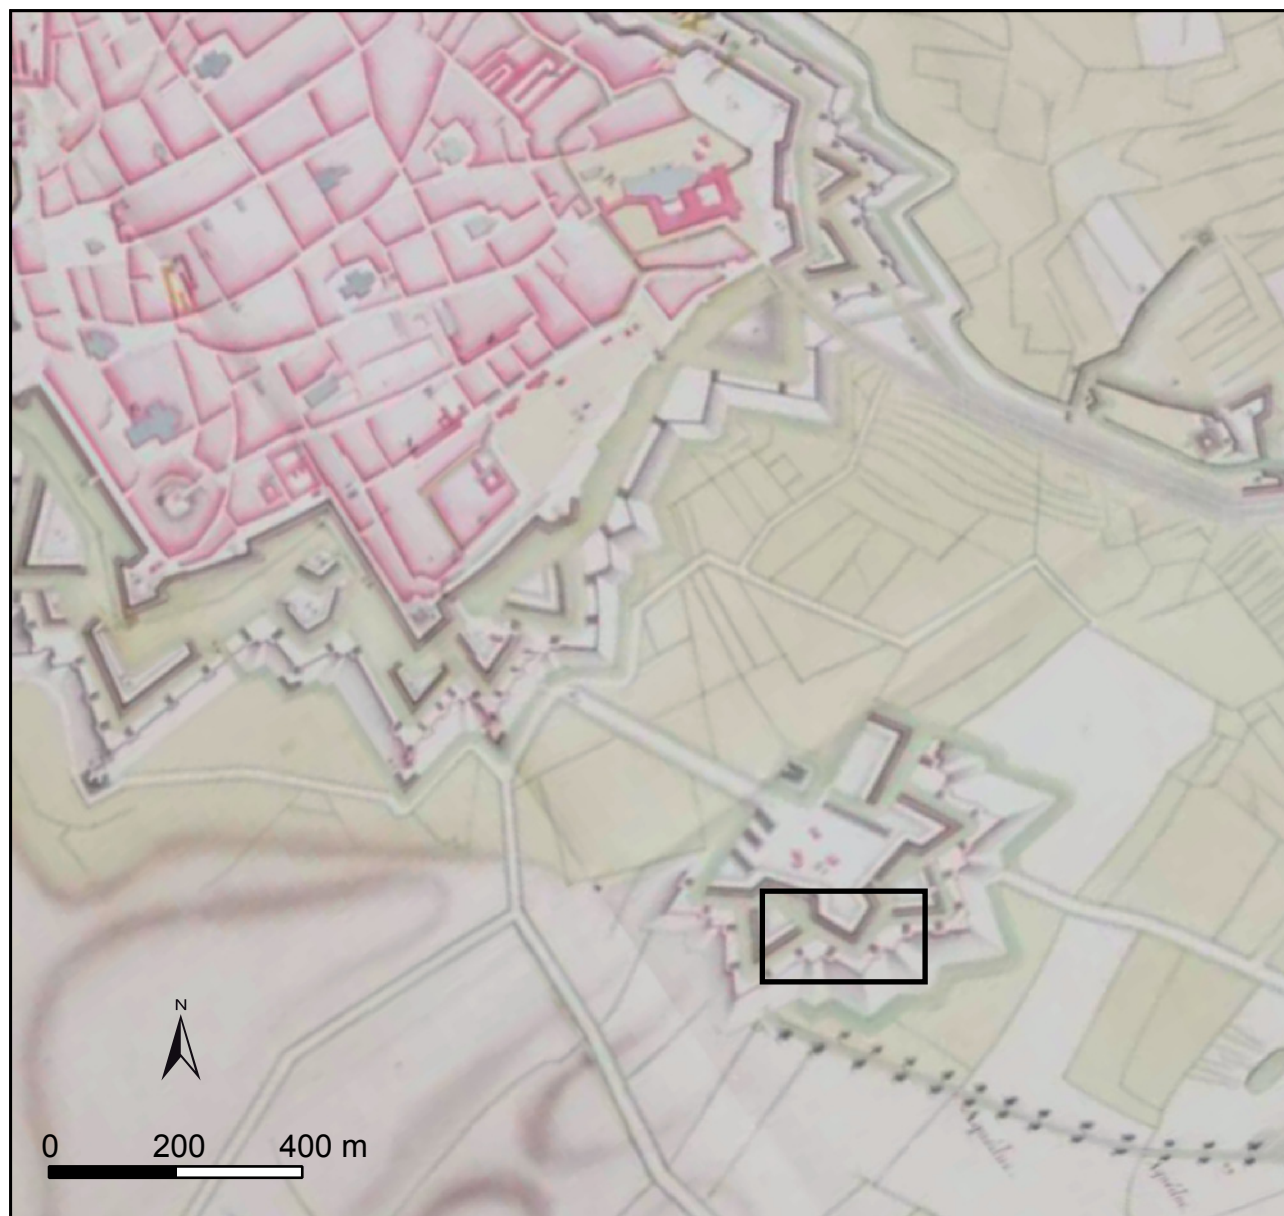
Fig. 7 : Longuenesse, Fort Maillebois, plan des fortifications de Saint-Omer de 1783 avec emplacement du diagnostic (cadre noir)

passage des actions militaires pour la prise de Saint-Omer. Longuenesse fut plusieurs fois détruite notamment au XV<sup>e</sup> siècle et XVII<sup>e</sup> siècle. Le nom du lieu-dit « Le Fort Maillebois » où le diagnostic est pratiqué donne des indications assez précises sur les découvertes potentielles. En effet l'emprise se situe sur un ouvrage à cornes construit après 1677 et qui apparaît sur des plans de 1708 et de 1783 (fig. 7). L'étude géophysique réalisée par GINGER CEBTP (Ginger Cebtp 2011) a révélé des anomalies au niveau de l'ancien parking. Les tranchées de vérifications ont dégagé des maçonneries de briques et de moellons de calcaires large d'1,50 m à 3 m et repérées jusqu'à 3 m de profondeur.

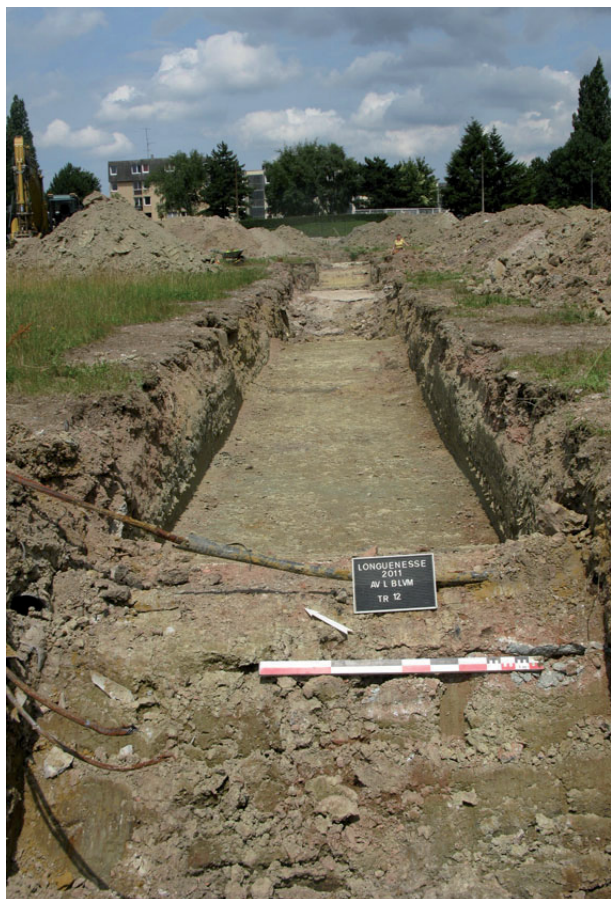
Fig. 9 : Longuenesse, Fort Maillebois, vue des perturbations modernes.

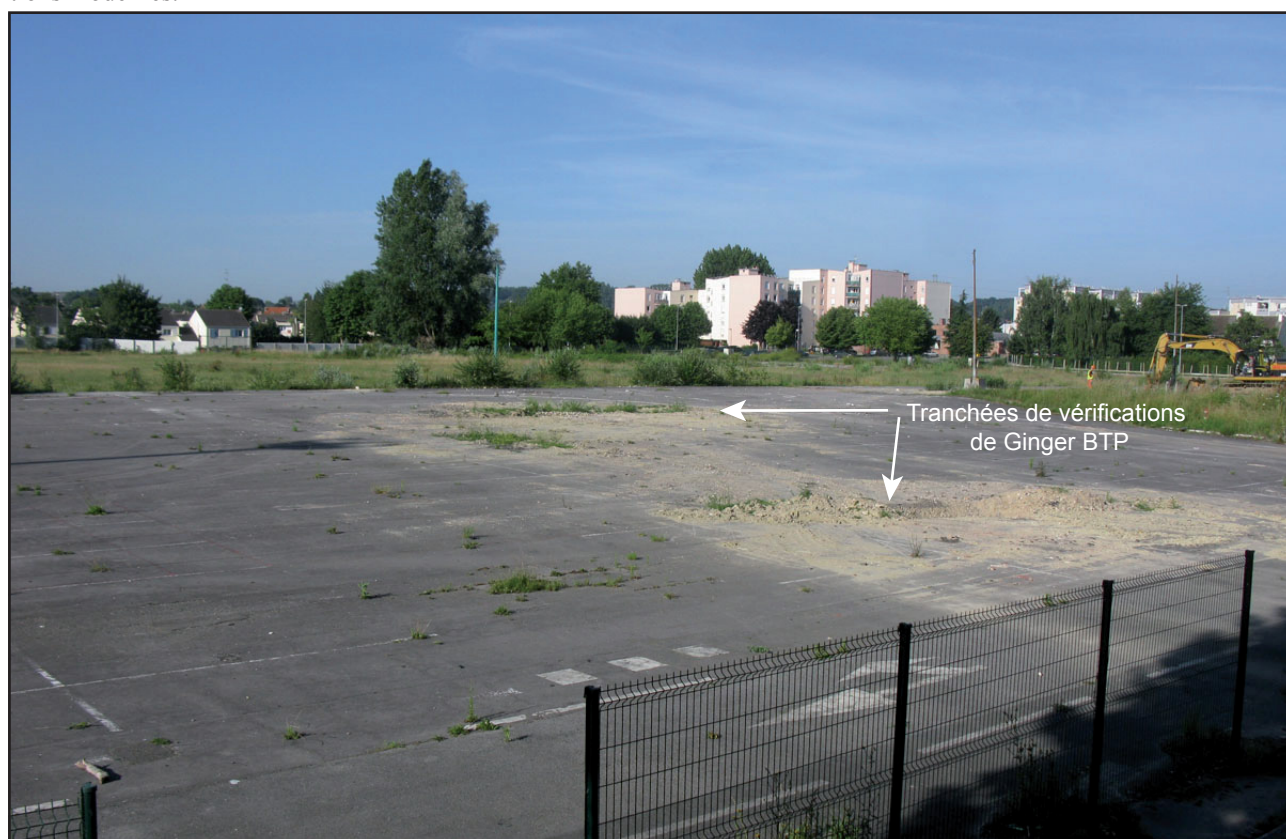
Fig. 10 : Longuenesse, Fort Maillebois, environnement du diagnostic et indication de l'emplacement des tranchées de vérifications.

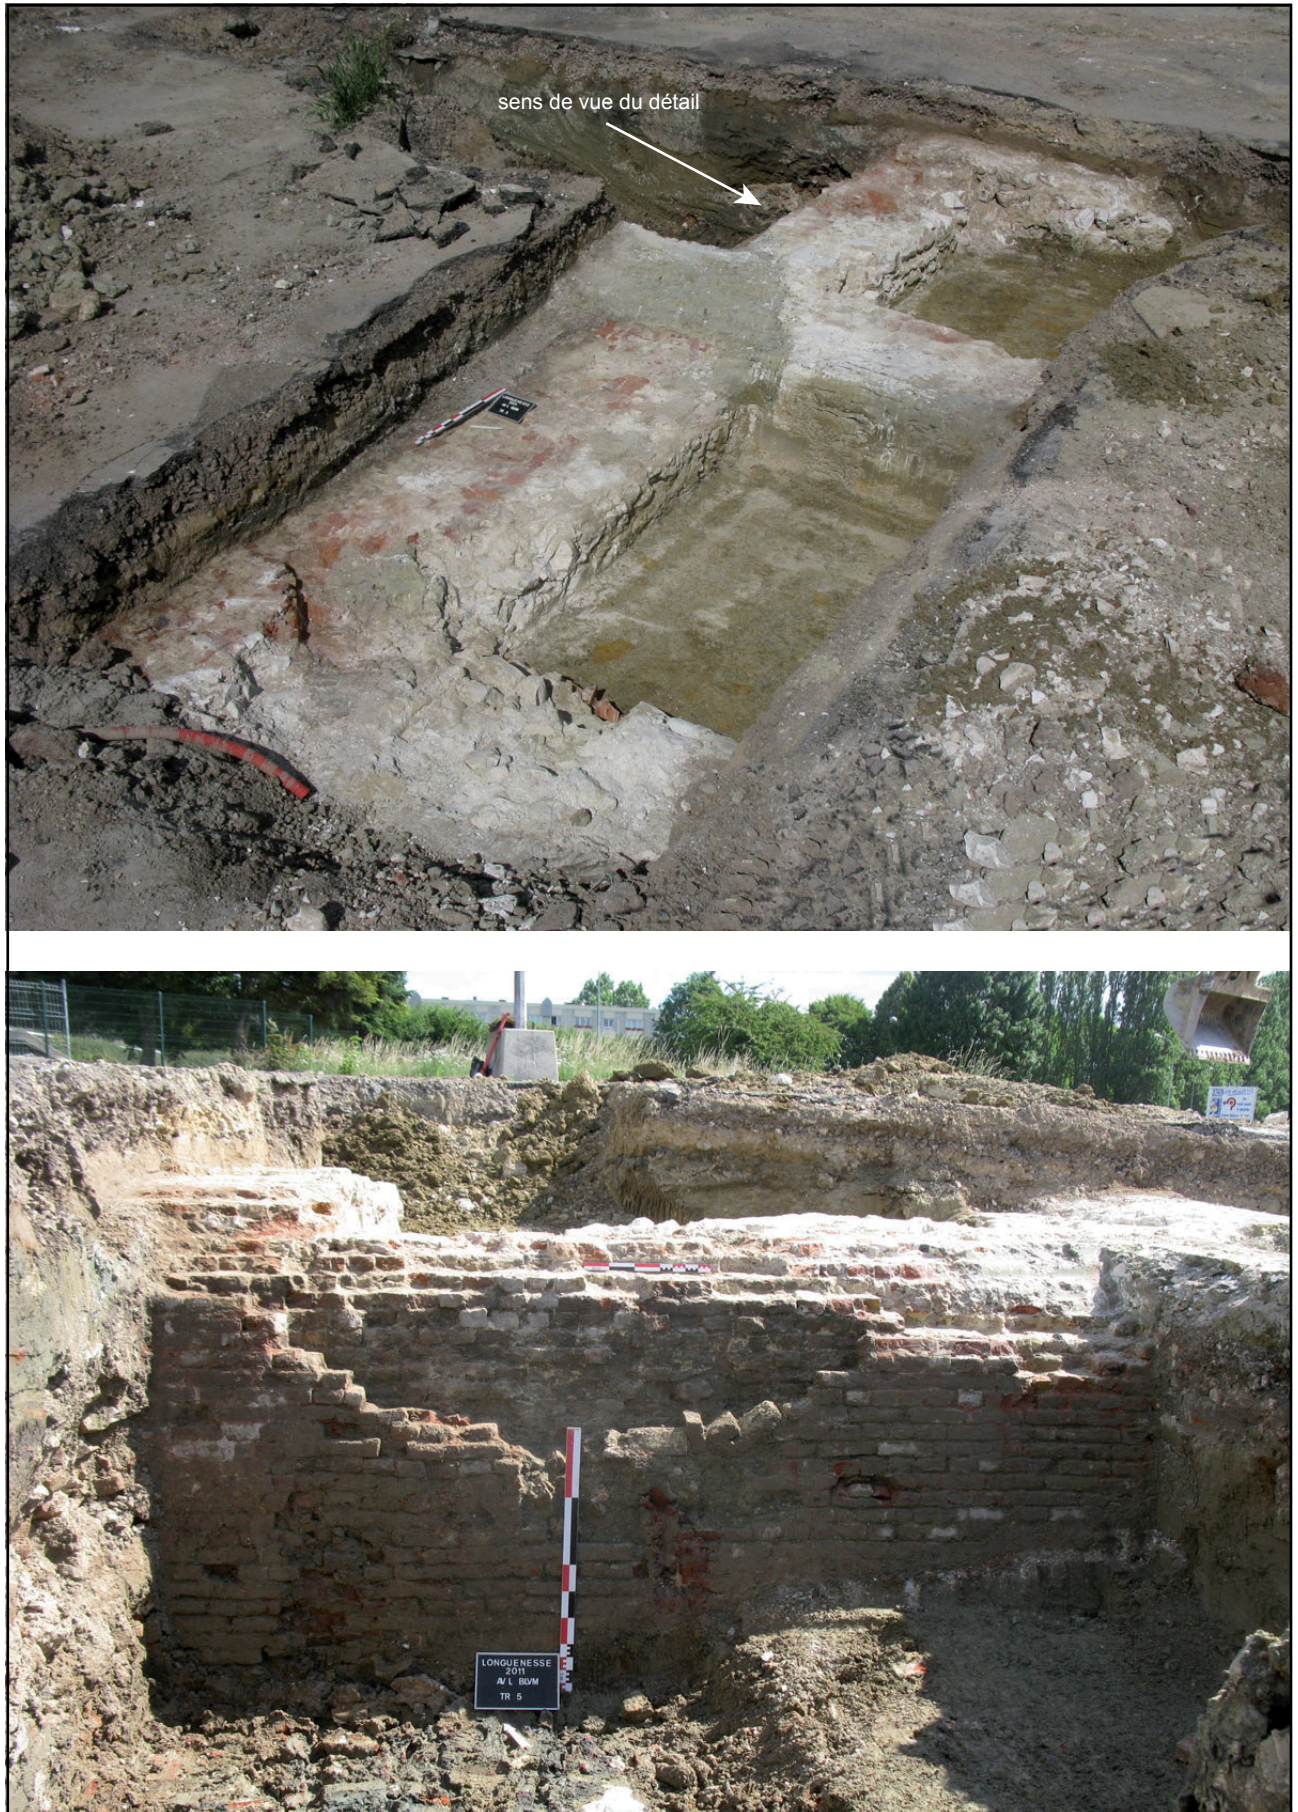
Fig. 17 : Longuenesse, Fort Maillebois, haut, mur ouest avec ses contreforts (UE 5000 à 5003), bas, détail du parement, tr. 5.

server les constructions sur 13 m de long pour le mur est (UE 4000 à 4002, fig. 18) et sur 27 m pour le mur ouest (UE 5000 à 50003 fig. 17, 6000-6001).

Les murs ouest et est sont construits sur le même mode. La partie externe, côté parement, est montée en briques rouges sur une épaisseur de 0,60 m (tranchée 4, fig. 18) à 0,80 m (tranchée 5, fig. 17). Le parement alterne, sans trop de régularité, entre des assises de briques en panneresse ou des briques en boutisse maintenues par du mortier (fig. 20). Les deux positions peuvent également alterner dans une même assise. Le côté interne des murs est en blocs de calcaire non taillés, ils sont maintenus entre eux par du mortier (fig. 19). Dans la tranchée 3, ce montage bipartite est bien visible sur la coupe du mur est, percée lors de la campagne de vé-

rements observés dans cette zone présentent un fruit, sur l'angle une pente de  $15^\circ$  a été calculée sur une hauteur de 2 m. Les quelques mètres de comblement dégagés montrent un remplissage homogène d'un limon marron clair sur 2 m de haut qui précède un niveau plus argileux qui apparaît au niveau que la nappe phréatique. Aucun mobilier n'a été découvert dans ces niveaux. A l'arrière de la maçonnerie d'angle, les fortes perturbations liées à l'installation de réseaux contemporains n'ont pas permis d'observation. Dans les tranchées 4, 5, 6, le comblement ou le substrat entre les contreforts de la construction est un limon marron clair qui correspond au niveau inférieur de la terrasse située à l'arrière des murs du bastion (fig. 17, 18, 24).

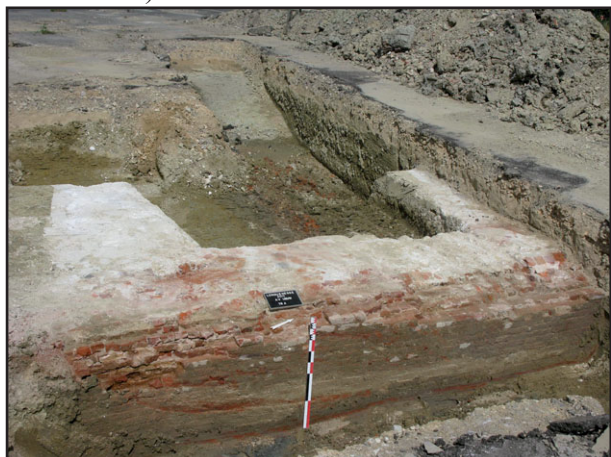
Fig. 18 : Longuenesse, Fort Maillebois, mur est (UE 4000), tr. 4.

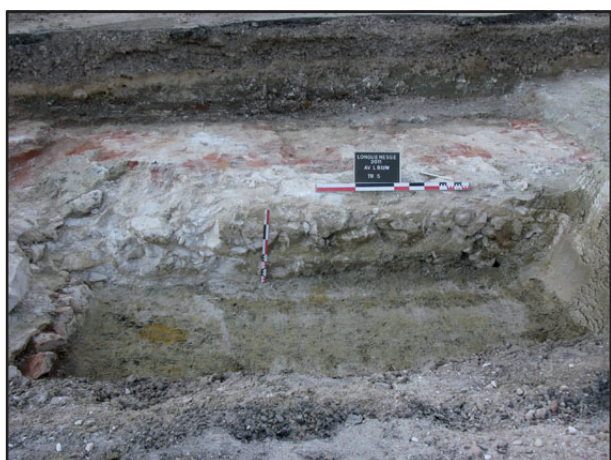
Fig. 19 : Longuenesse, Fort Maillebois, parement interne du mur ouest (UE 5000), tr. 5.

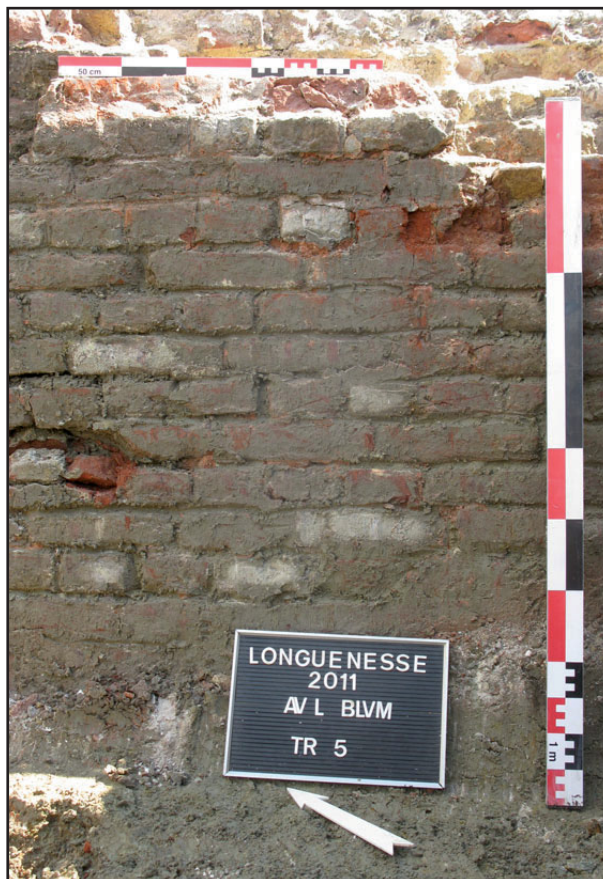
Fig. 20 : Longuenesse, Fort Maillebois, détail du parement externe de briques du mur ouest (UE 5000), tr. 5.

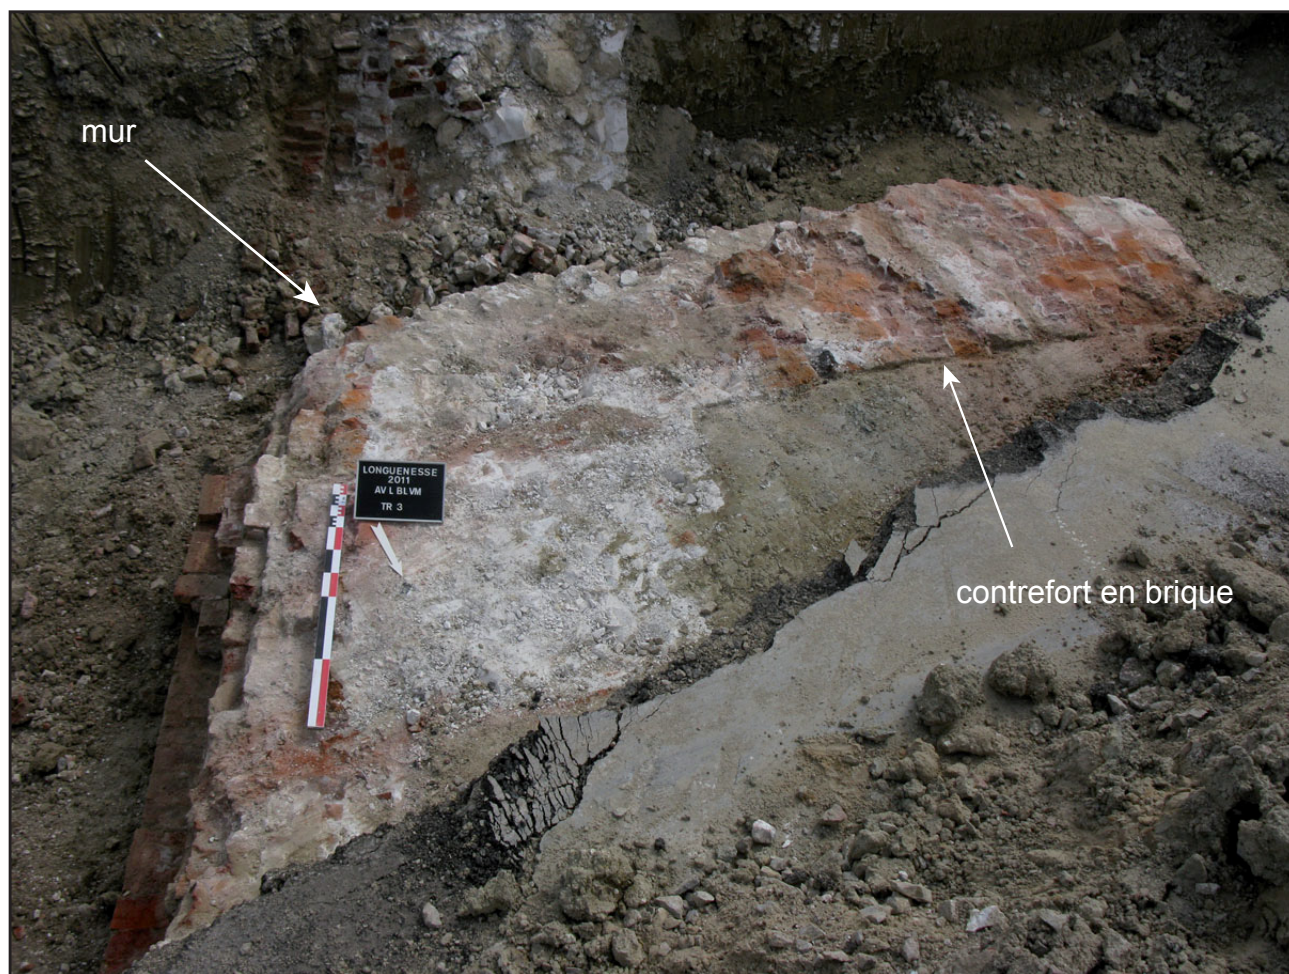
Fig. 22 : Longuenesse, Fort Maillebois, contrefort en brique tr. 3 (UE 3001).

16 à 18). Les contreforts sont inclus dans la maçonnerie du mur, ils ne sont pas appuyés contre le mur (UE 4001, 4002, 3001, 5001 à 5003, 6001, 11001). Sur les 8 dégagés, deux sont en brique (tranchées 3 et 11, fig. 22) et les autres sont en calcaire (tranchées 4 à 6, fig. 23). Les deux contreforts complets mesurent à leur base entre 1,50 m (tranchée 4) à 1,60 m (tranchée 5) pour une longueur de 2,20 m à 2,76 m et un petit côté de 0,9 m à 0,6 m. Lors du nettoyage

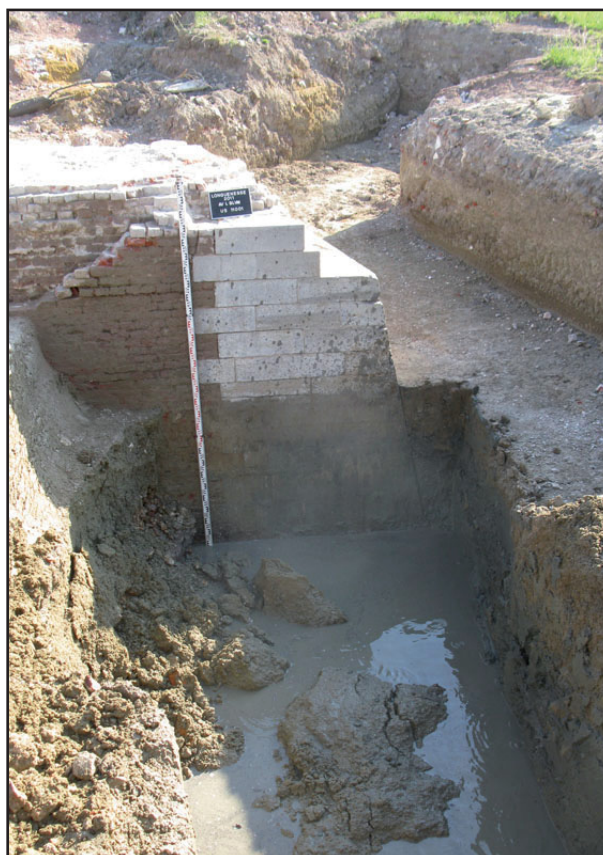
Fig. 24 : Longuenesse, Fort Maillebois, sondage profond à l'aplomb de l'angle du bastion

construction dans cette zone est réalisée uniquement en brique. Un sondage profond effectué sur le côté ouest de l'angle laisse entrevoir sur 3 m de haut la maçonnerie. La remontée de la nappe phréatique a limité l'investigation (fig. 24). Dans ces conditions l'évaluation de la profondeur du fossé qui se situe devant ce type d'ouvrage est impossible à estimer. Tous les pa-

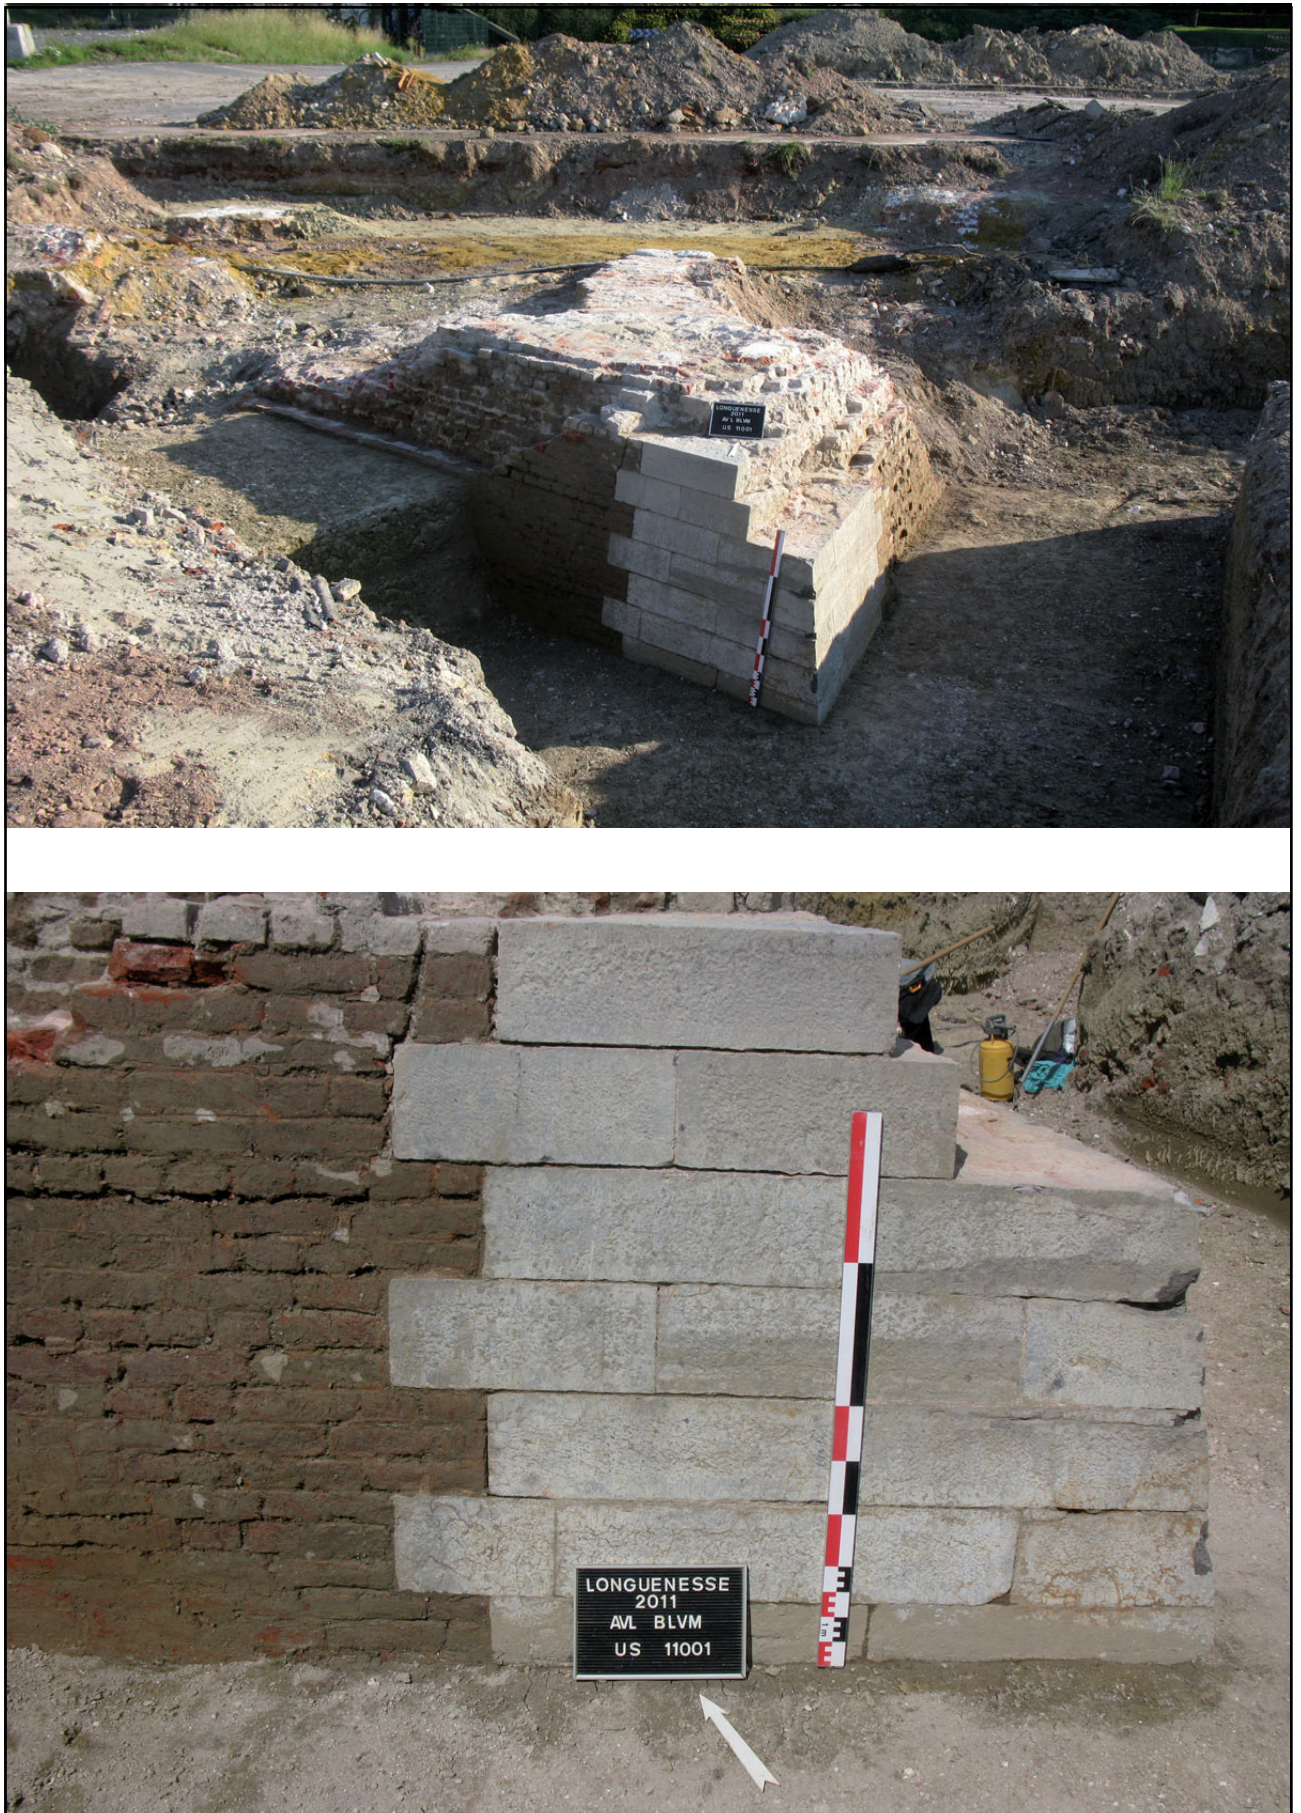
Fig. 25 : Longuenesse, Fort Maillebois, murs d'angle du bastion (UE 11001) et détail du parement externe

L'angle formé par la réunion des deux murs a fait l'objet d'un soin particulier (UE 11001). Si les parements sont toujours en briques rouges (fig. 25), l'angle est consolidé par des blocs de pierre taillée de teinte gris-bleu (pierre de Tournai ?), appareillage dit en « chaîne d'angle en besace ». En raison de la jonction des deux murs, la maçonnerie de l'angle est imposante. Elle a été renforcée par une largeur de mur plus important, plus de 3 m, dans l'angle. La

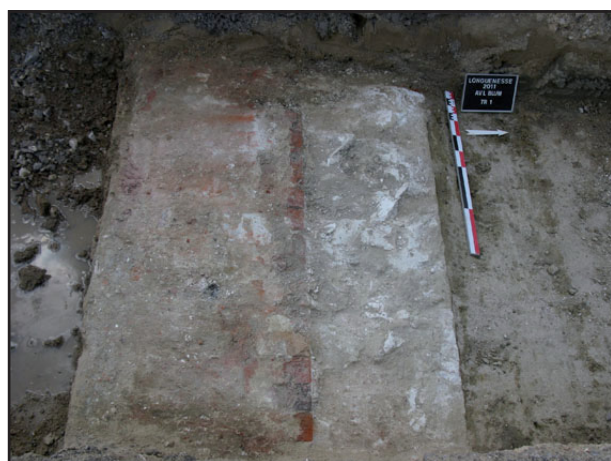
Fig. 27 : Longuenesse, Fort Maillebois, mur est de demi-lune (UE 1000), tr.1.

Au nord-est et à l'ouest du diagnostic des murs appartenant à des ouvrages de protection du bastion : les demi-lunes ont été repérées (fig. 26). Le mur nord-est (UE 1000, 2000, 2001), comme pour les murs du bastion est à la fois en brique pour le parement externe et en bloc de calcaire pour la partie interne (fig. 27). La

portion dégagée dans la tranchée 1 mesure 1,70 m de large dont 1 m en brique et 0,70 m en calcaire. Dans la tranchée 2, le mur est détruit mais un contrefort (UE 2001) en calcaire a pu être identifié démontrant une technique de construction identique à celle du bastion (fig. 28). La longueur du contrefort est estimée à 2 m.

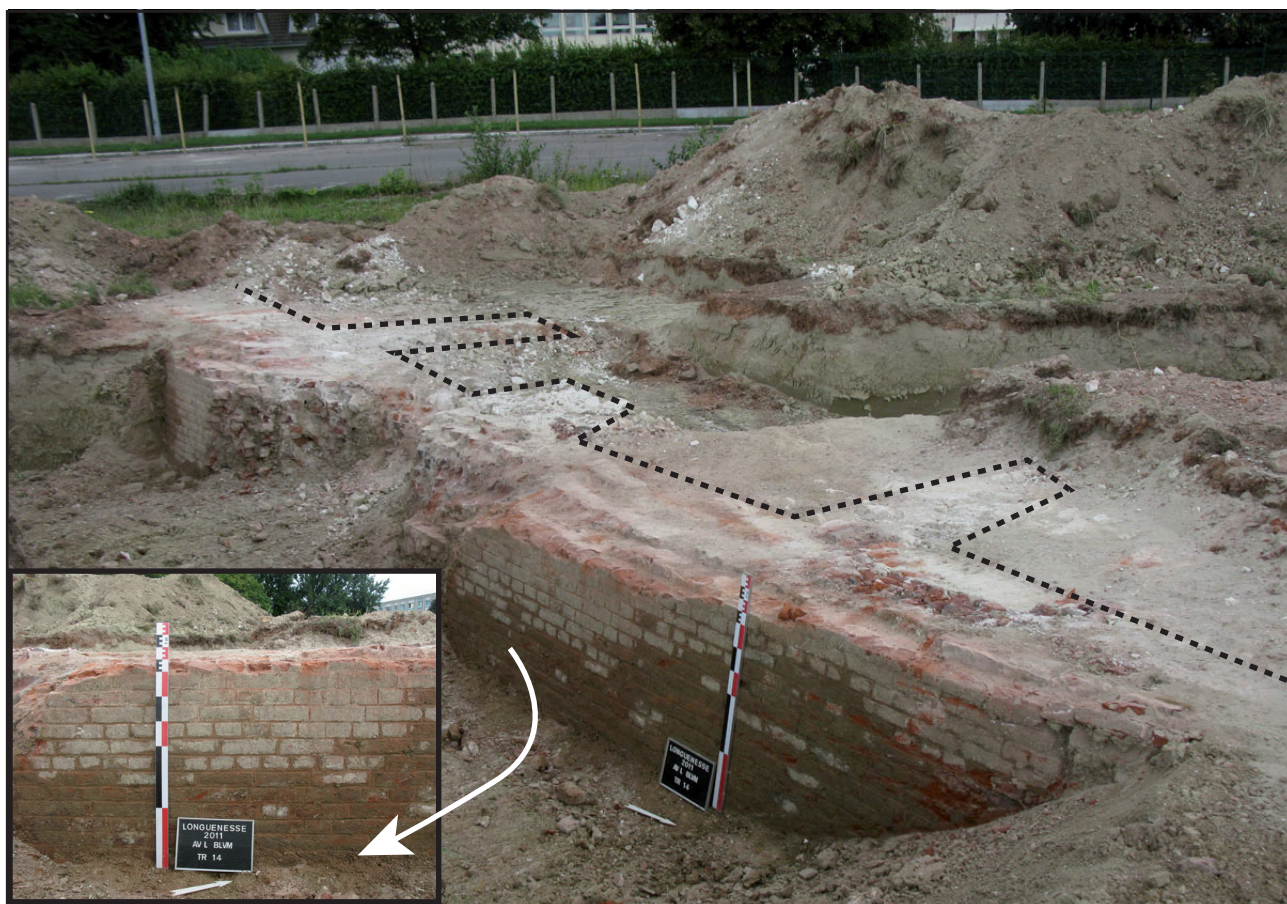
Fig. 30 : Longuenesse, Fort Maillebois, mur de la demi-lune ouest tr. 14 (UE 14000), en pointillé le tracé de la limite externe et des contreforts, en médaillon détail du parement.

çu sur 1 m de haut, son montage alterne entre des briques posées en boutisse et en panneresse (fig. 30). Les trois contreforts partiellement reconnus sont en calcaire et de forme trapézoïdale et semblent appuyés contre le mur et non pris dans sa maçonnerie.

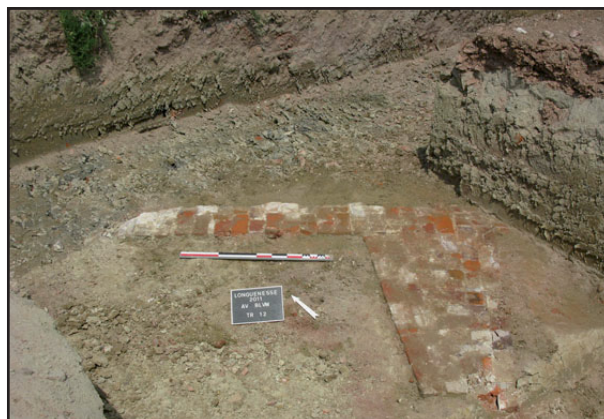
Fig. 32 : Longuenesse, Fort Maillebois, mur et contrefort en brique (UE 12000) des tr. 12 et 13.

Dans les tranchées 12 et 13 plusieurs maçonneries ont été dégagées (fig. 31). Leur fonction dans le système de défense n'est pas clairement définie. A la jonction des deux tranchées, un mur en brique rouge (UE 12000) de 0,35 m de large vu sur 2,5 m de long est apparu à 1 m de profondeur (fig. 32). Un contrefort trapézoïdal (UE 12004) en brique lui est accolé. Il mesure 1,50 m de long, avec une base large de 0,90 m et un sommet large de 0,50 m. En raison de la découverte en profondeur de la maçonnerie, l'hypothèse qu'il serve de berme de soutènement à la contrescarpe du fossé du bastion est avancée. Les bermes permettent le maintien des pentes du fossé et en cas d'effondrement du niveau supérieur de la contrescarpe de contenir les éboulis pour éviter le remplissage du fossé. Une limite éventuelle entre la contrescarpe et le remplissage du fossé a été remarquée lors du creusement des tranchées 12 et 13 (fig. 31). La largeur du fossé devant le bastion est estimée au moins à 25 m de large.

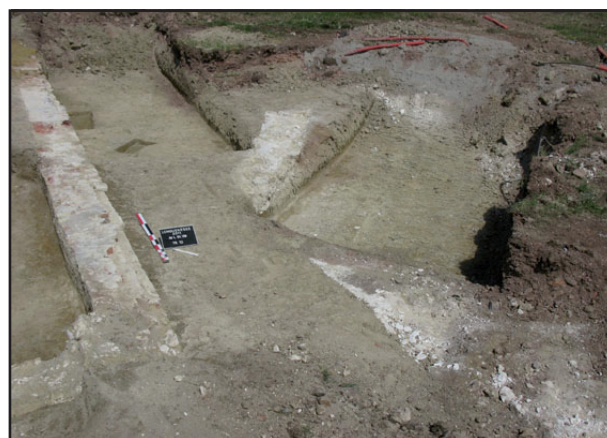
Fig. 34 : Longuenesse, Fort Maillebois, mur de calcaire (UE 12001), tr. 12.

Les maçonneries en arrière de ce dispositif sont liées à l'aménagement du chemin couvert dernier dispositif des avancées des fortifications (fig. 31, 35). Un angle de mur dont un côté orienté nord-est est en brique (UE 12002) et l'autre orienté nord-ouest est en moellons de calcaire. Le mur est en brique essentiellement rouges quelques unes sont jaunes (fig. 33). Il a été perçu sur une longueur de 7,30 m, sa largeur est de 0,60 m. La hauteur conservée est de 0,40 m, la première assise est légèrement en avant (fig. 33). On se situe sur le niveau de fondation de ce mur. La jonction avec le mur de calcaire se fait par le mélange des deux matériaux à l'angle. Il est visible sur un peu plus de 5 m de long pour une largeur de 0,60 m et sa hauteur est de 0,40 m. A l'est de ces murs, un mur en moellons de calcaire (UE 12001) dessine une légère courbe qui correspond plus à une mauvaise conservation qu'à une réalité architecturale (fig. 34). Il a été vu sur une distance de 7,50 m pour une largeur de 0,50 m.

| <i>Fig. 34 : Longuenesse, Fort Maillebois, mur de calcaire (UE 12001), tr. 12.</i> ..... | 41 |

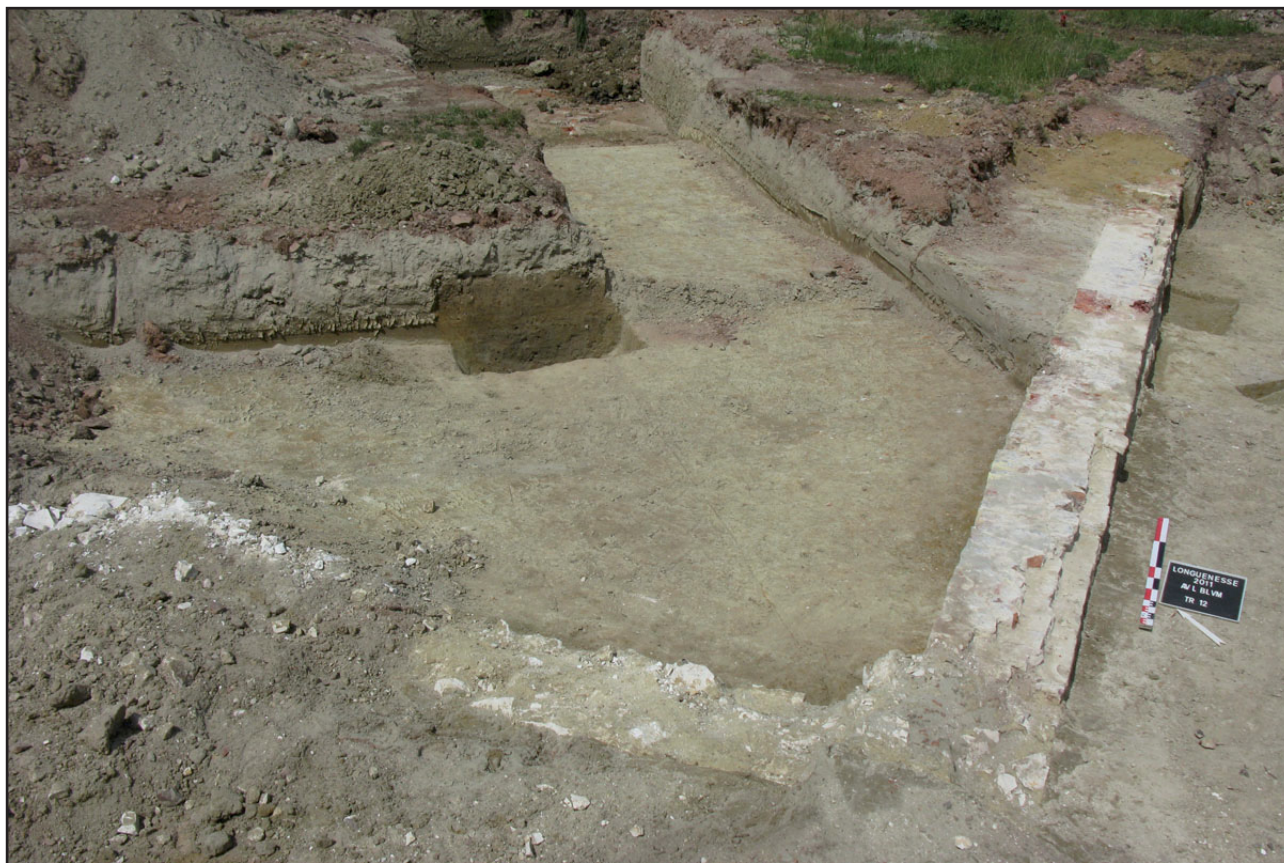
Fig. 35 : Longuenesse, Fort Maillebois, mur de briques à droite (UE 12002), et mur de calcaire à gauche (UE 12003), tr. 12.

Ces murs correspondent probablement aux structures entourant les places d'armes à l'arrière desquelles commence le glacis des fortifications.

| <i>Fig. 35 : Longuenesse, Fort Maillebois, mur de briques à droite (UE 12002), et mur de calcaire à gauche (UE 12003), tr. 12.</i> ..... | 42 |

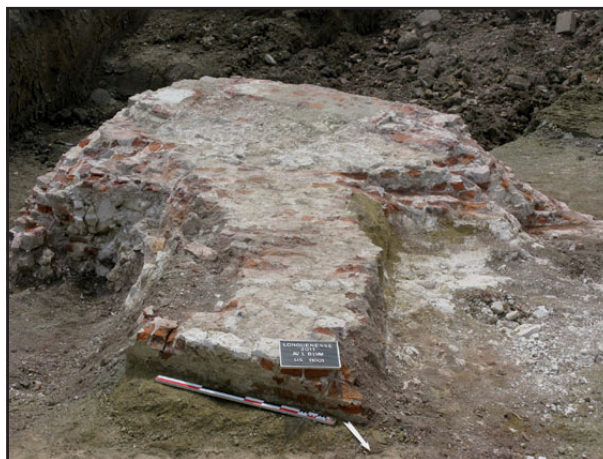
Longuenesse, bastion, côté interne.
